平成 23 年東北地方太平洋沖地震津波による
釜石港・大船渡港の海岸保全施設の被害調査報告

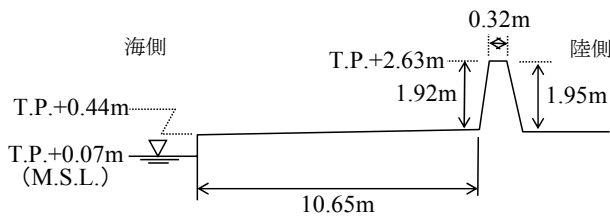
図-3 断面図（地点 1-a）

地点 1-a 及び地点 1-b では、胸壁の堤体、海側の舗装・地盤、背後側の舗装・地盤のいずれも被害はなかった。図-3 及び図-4 に、水準測量により測定した、汀線から胸壁堤体背後までの断面図をそれぞれ示す。胸壁の天端高さは T.P.+2.63~+2.72 m である。一方、地震活動に伴う地盤沈下が生じたため汀線位置の岸壁天端高さは T.P.+0.44~+0.48 m であり、潮位の高いときは海側地盤が冠水する。例えば、地点 1-a の調査を行った時刻である 11 月 26 日 14:00 の潮位は T.P.+0.52 m であり（気象庁の推算潮位）、そのときは海側地盤が一部冠水していた（写真-1）。また、地点 1-a 付近の陸閘は、扉体が流失しているため、胸壁が途切れている通路部分には応急対策として土嚢が積み上げられていた（写真-3）。

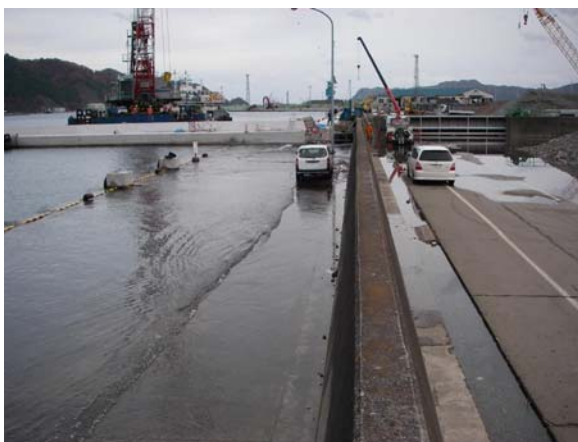
写真-1 被害のない胸壁（地点 1-a）

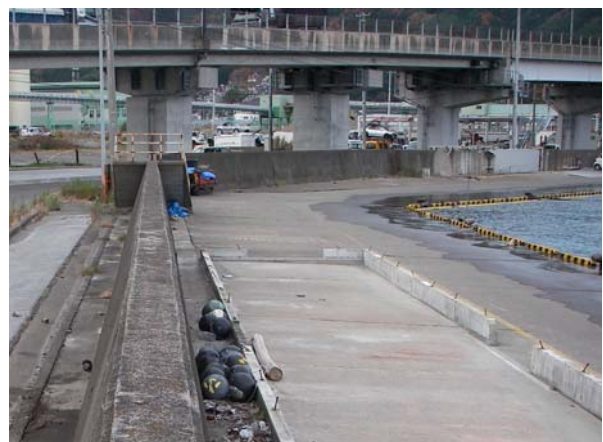
写真-2 被害のない胸壁（地点 1-b）

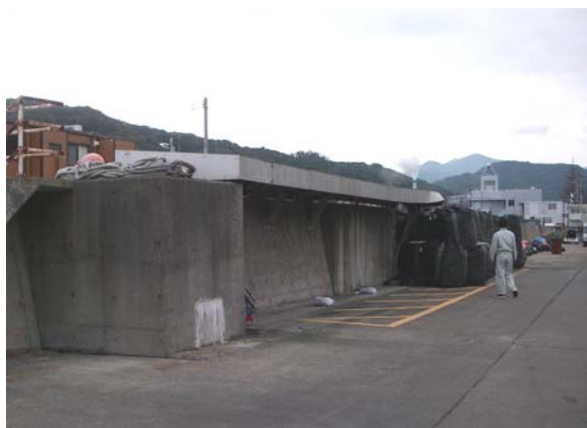
写真-3 応急措置として積み上げられた土嚢（奥側）と門扉の収納庫（手前）

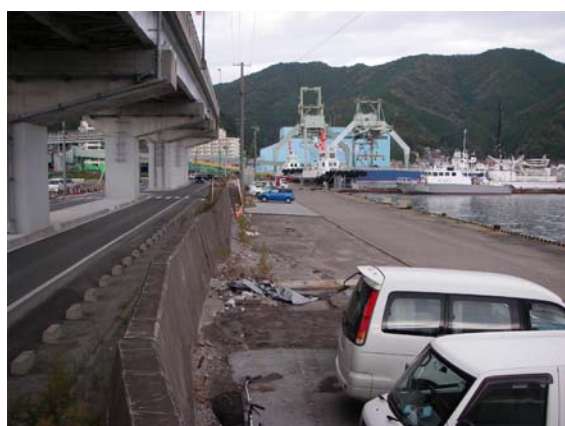
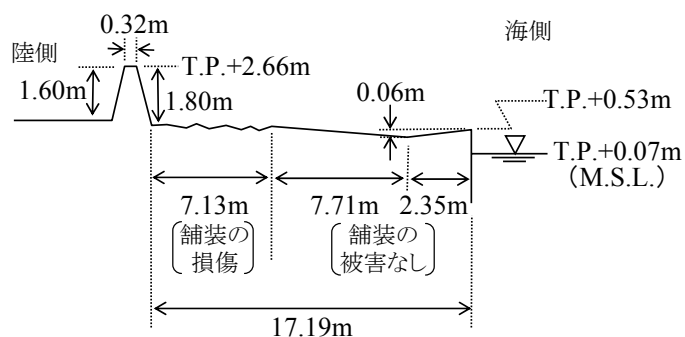
写真-4 地点 1-c

地点 1-c では、堤体の被害はなかった。海側地盤のうち胸壁に近い部分の舗装が損傷していたが、津波による被害であるか不明である（写真-4、図-5）。

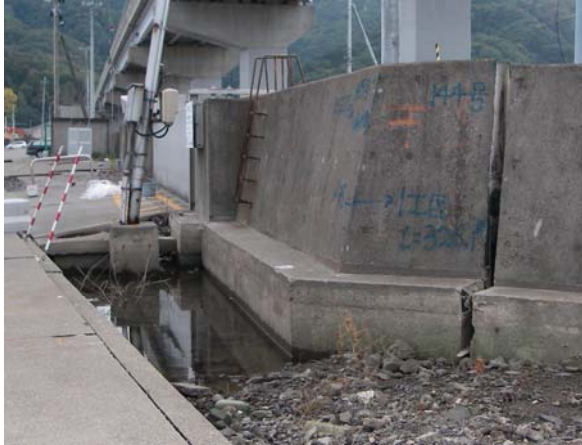
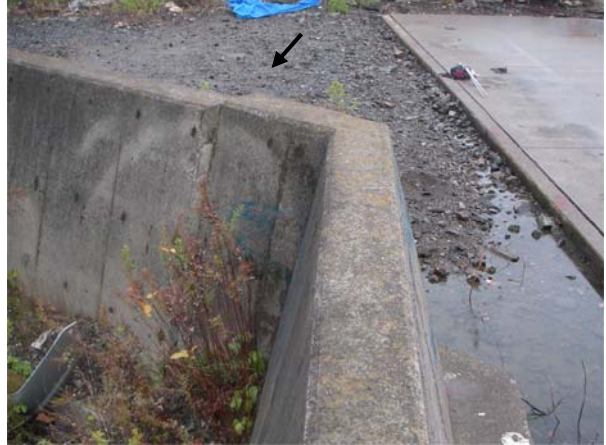
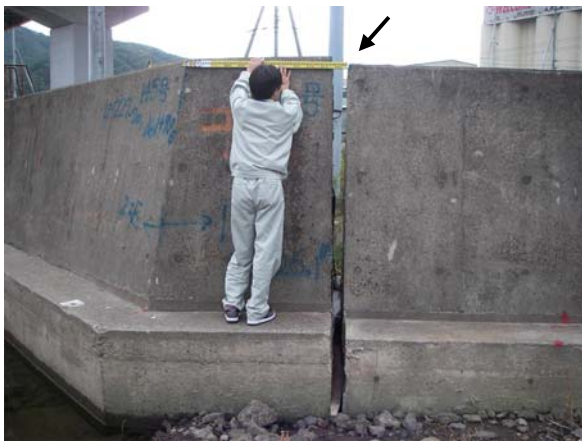
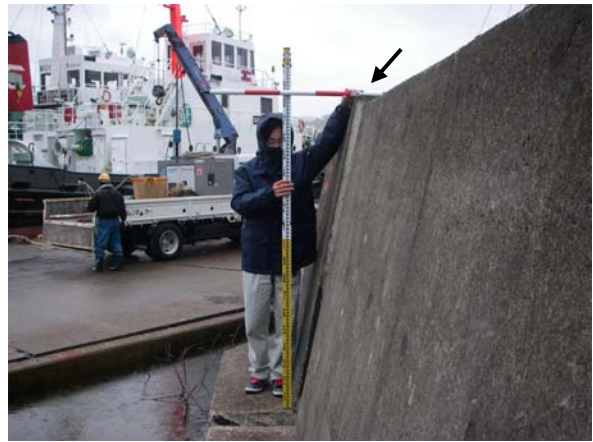
写真-5 滑動した堤体 (地点 1-d)

地点 1-d では、引き波により隅角部に位置している堤体が海側に滑動して、隣接した堤体との間でずれが発生していた。ずれの大きさは、胸壁法線と平行な方向の目地開きが 0.12 m、胸壁法線と直交する方向（海陸方向）には約 0.05 m の大きさであった。また、胸壁の海側地盤が洗掘されており、深さは最大で 0.87 m であった（写真-5、図-6）。また、地点 1-d 南側に隣接する部分では、引き波により海側の舗装が破損していた（写真-6）。

(1) 海側から見た状況

(2) 陸側からみた状況

(3) 法線と平行な方向の目地開き (0.12m)

(4) 法線と直交する方向のずれ (約 0.05m)

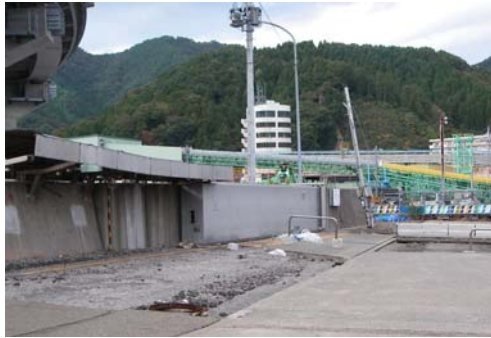
写真-6 海側の舗装の破損（地点 1-d の南側に隣接した部分）

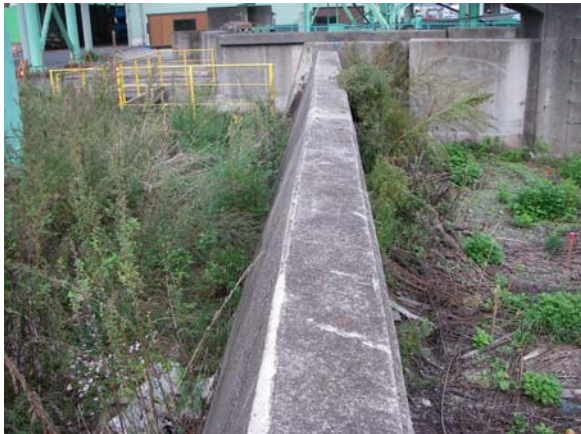
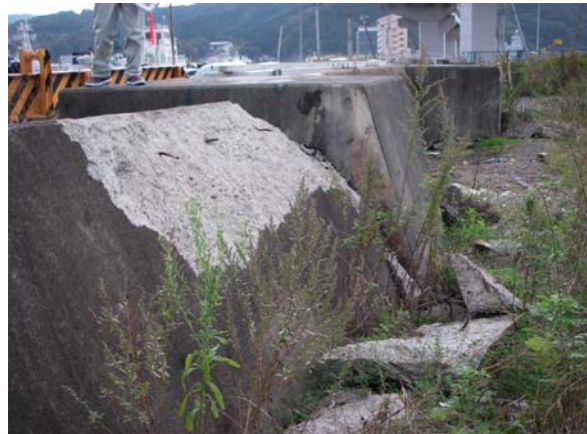
写真-7 地点 1-e

地点 1-e では、引き波により海側地盤が洗掘されるとともに堤体が海側に傾斜するように変位していた（写真-7(1)、図-7）。それに伴い隣接する堤体と接触して、堤体同士の接触による堤体の角部の欠損が生じていた（写真-7(2)）。なお、津波発生直後の被害報告の写真を見ると海側の地盤は津波により広範囲に洗掘されていたようであるが、今回調査を行った時点では海側の洗掘部分は応急復旧で埋め戻されていた。地点 1-c などと比較して、地点 1-e では海側地盤の洗掘の程度が大きく、長時間の引き波の流れが作用したと考えられる。その原因の一つとして、地点 1-e の北側に隣接して水路があることが影響した可能性があるが（図-7(2)）、詳細は不明である。

(1) 海側（右側）に傾斜した堤体

(2) 堤体同士の接触による堤体角部の欠損

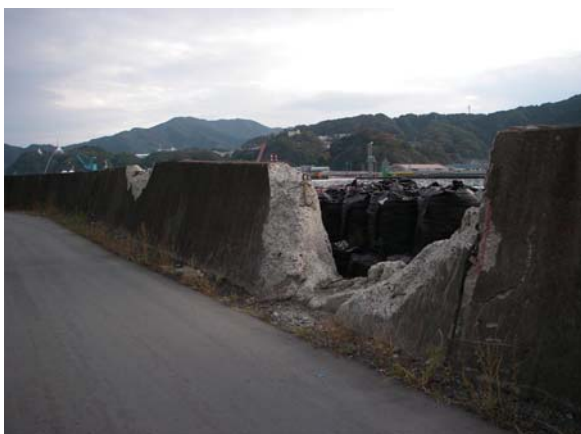
地点 1-f は、漁港部局の所管する胸壁構造の海岸保全施設が設けられている。そこでは、漂流物の衝突により堤体の一部が欠損していた（写真-8、図-8）。2箇所欠損部分はいずれも海側よりも陸側が大きくなっているため、海側から陸側に向かう方向に削り取られるように欠損したものと考えられる。

写真-8 漂流物による堤体の欠損（地点 1-f）

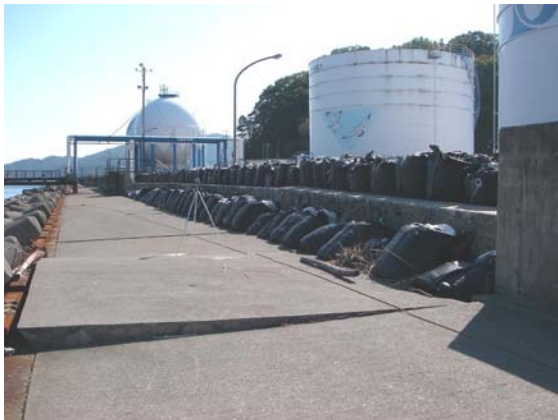
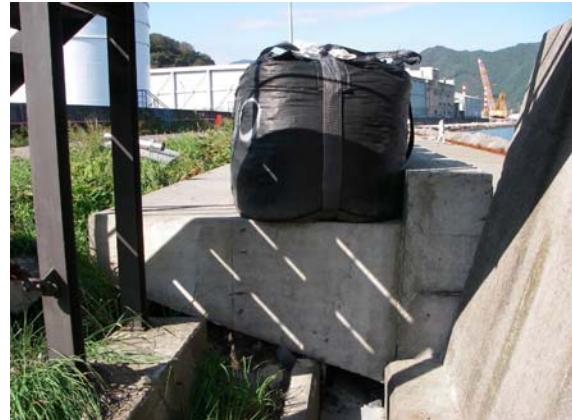
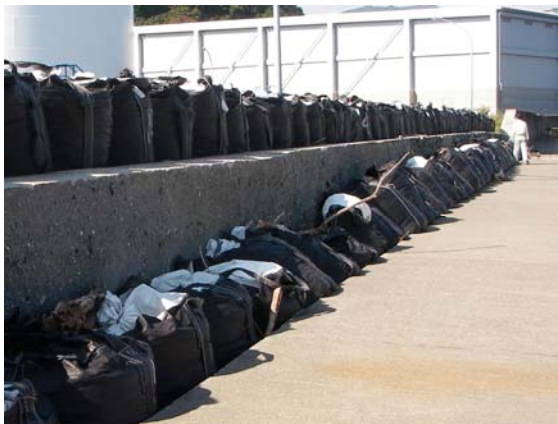
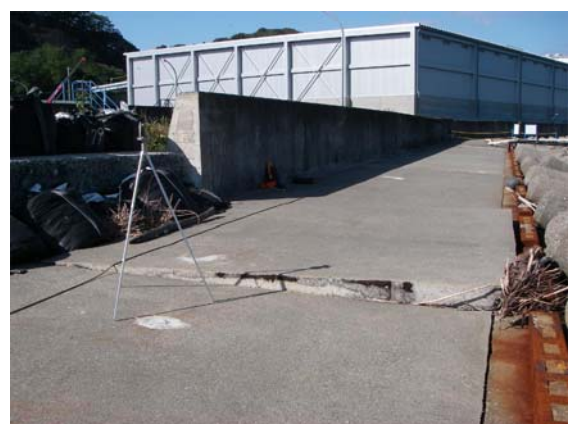
写真-9 地点 1-g

図-9 に、釜石港大平地区の周辺図を示す。同地区には、図中に点線で示した位置に護岸（延長 844.7 m）がある。地点 1-g では、連続した 5 函の堤体が陸側に転倒していた（写真-9(1)~(2)）。転倒した区間の延長は 50.14 m である。汀線から胸壁陸側までの断面図を図-10 に示す。堤体の陸側は上り勾配の斜面となっているが、洗掘されておらず、堤体は原位置で転倒していた。堤体の基礎部は、杭、矢板等のない重力式基礎である（写真-9(3)）。また、海側の床板が 1 枚（幅 5m）だけ海側方向にずれ上がっていた（写真-9(4)）。地点 1-g 以外の区間について被害はなかった。

(1) 陸側に転倒した堤体

(2) 堤体の断面

(3) 転倒した堤体の底面

(4) 海側方向にずれ上がった床板

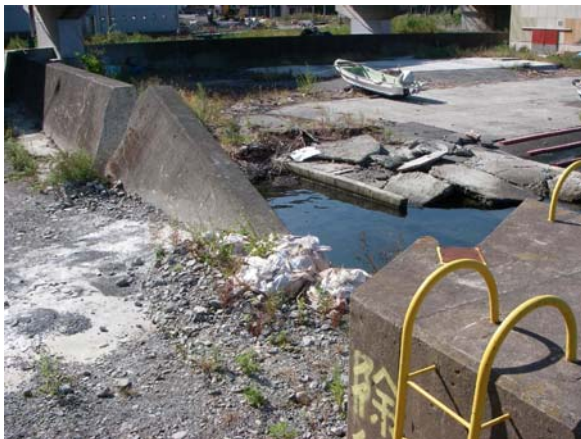
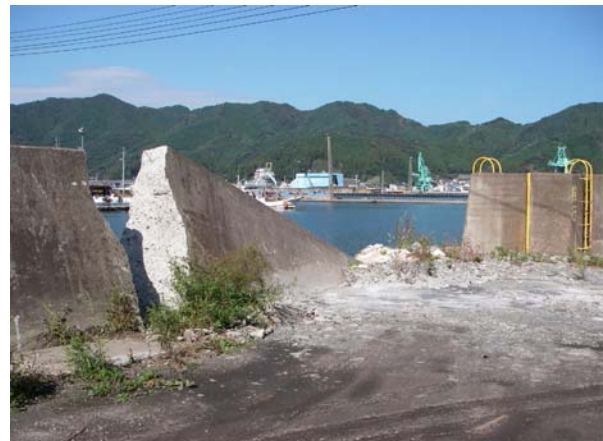
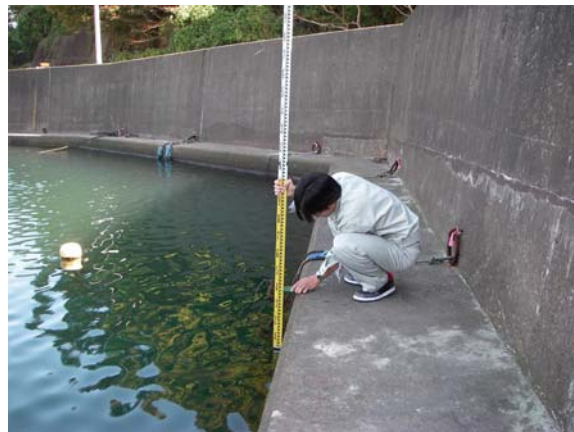
写真-10 地点 1-h

大平地区に隣接する嬉石漁港の防潮壁の調査をあわせて行った (写真-10, 図-11)。地点 1-h では、隅角部の門扉周辺の地盤が引き波によって流失していた。それに伴い、基礎部分を失った堤体の一部が折れて落ち込み、傾斜した状態で止まっていた。調査時点では、防潮堤よりも陸側の地盤は応急復旧工事により埋め戻されていた。

(1) 折れて変位した堤体。手前地盤は埋め戻し済

(2) (1)と同じ場所を違う角度から見たもの

(3) 防潮壁の海側の状況

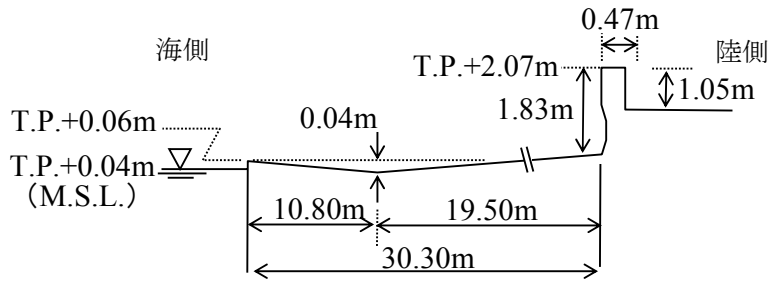
図-14 断面図 (地点 2-a)

地点 2-a で、水準測量により汀線から胸壁堤体背後までの断面形状を測定した (写真-11(1), 図-14)。なお、既報の国土技術政策総合研究所資料 No.658 ではこの地点のことを「地点 1-j」と呼んでいる。胸壁の天端高さは T.P.+2.07 m であった。海岸保全施設台帳によると地震発生前の天端高さは T.P.+2.60 m なので、その差である 0.53 m の地盤沈下が地震に伴い生じている結果となった。国土地理院の「平成 23 年 (2011 年) 東北地方太平洋沖地震に伴う地殻変動量 (上下方向) (平成 23 年 10 月 25 日時点) によると大船渡市中心部の沿岸 3 か所 (一等水準点 No.6788~6790) の地盤沈下量は 0.67~0.70 m であり、これに比較すると測定結果はやや小さい値である。

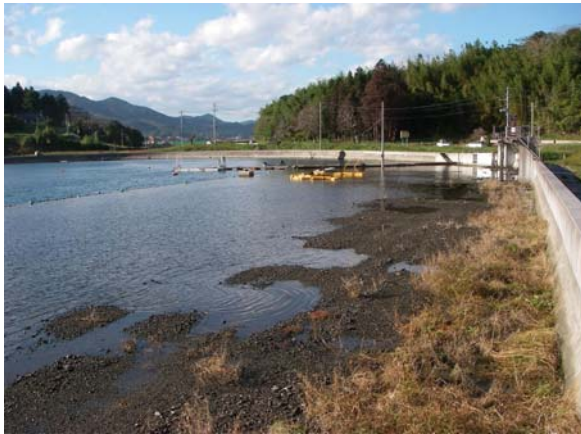
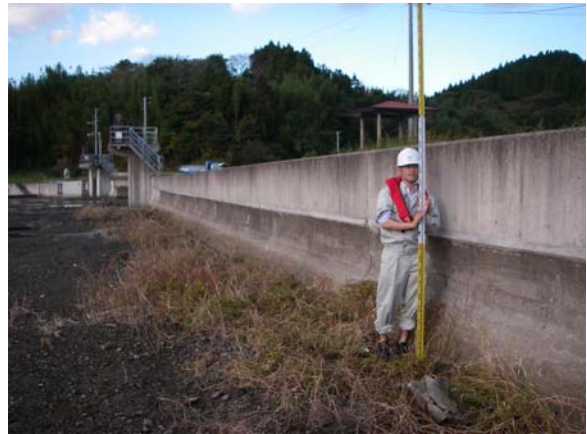
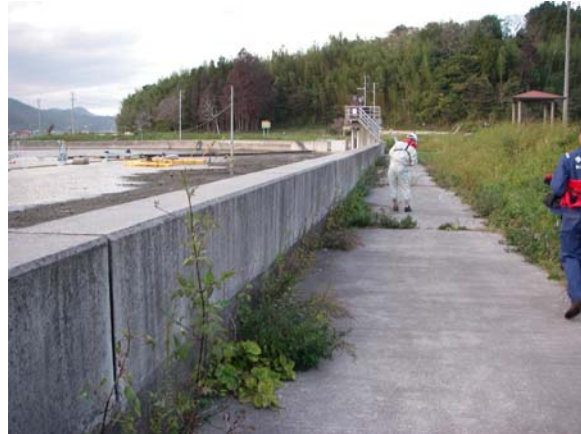
写真-11 地点 2-a

(1) 胸壁海側の状況

(2) 胸壁の天端高さの測定

(3) 胸壁陸側の状況
