# 東北地方太平洋沖地震による 仙台空港の舗装被害 【報告】

国土交通省国総研  
国土交通省航空局  
中央大学理工学部

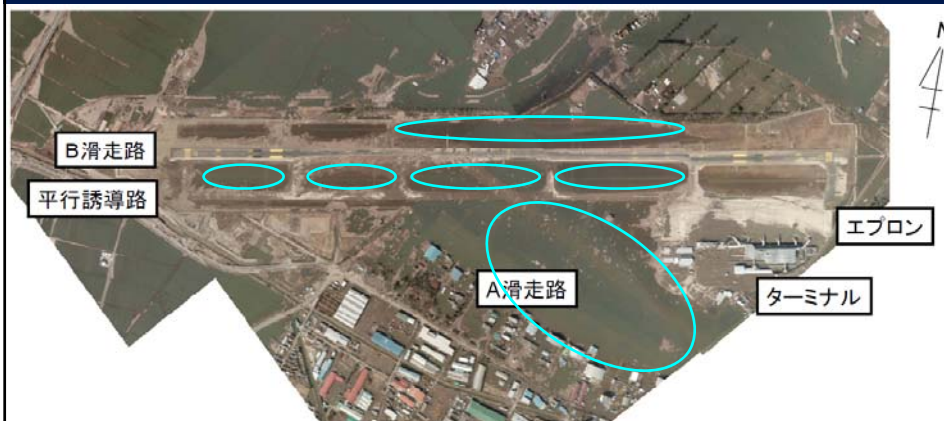
平成23年3月12日14時頃(国土地理院撮影)

前日より水は引いたものの、着陸帯やA滑走路付近の  
標高が比較的低い個所に滞水が見られる。

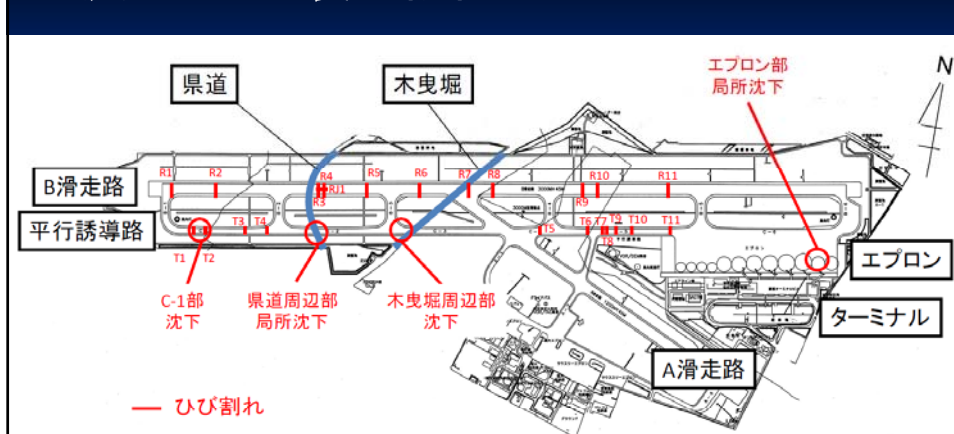
滑走路 12本のひび割れ(局所沈下なし)  
 誘導路 11本のひび割れ  
 県道-平行誘導路交差部の局所沈下  
 エプロン 1番~3番スポットの局所沈下とひび割れ

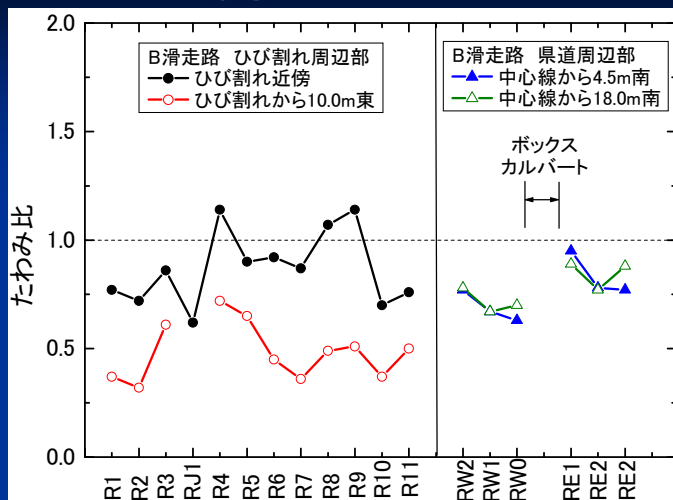
たわみ比 =  
 実測 $D_0$  ÷ 解析 $D_0$

- ひび割れの一部でたわみ比が1.0を若干超過している程度であり、荷重支持性能には問題ないと判断。
- 県道周辺部の地盤改良実施済み箇所は問題なし。

- B滑走路(アスファルト舗装)  
ひび割れの幅, 段差は軽微.  
荷重支持性能には影響なし(FWD調査).  
→ひび割れ充填剤による注入
- 誘導路(アスファルト舗装)  
ひび割れの幅は軽微, 段差は無し.  
ひび割れT7とT8間の荷重支持性能が低下(FWD調査).  
→暫定供用再開前に打換え  
液状化による局所沈下  
→暫定供用再開前に打換え
- エプロン(コンクリート舗装)  
液状化による局所沈下, 局所沈下によるひび割れ  
→4/13暫定供用再開時は閉鎖  
→その後, 地盤改良及び舗装打換えを実施

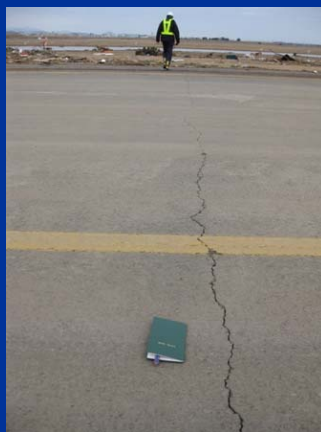
- 舗装構造 路床 設計CBR = 10~18%  
 下層路盤(粒状材) 18~56cm  
 アスファルト混合物層 27~39cm
- 全てのクラックが横断方向全幅に発生
- クラック幅は最大で3mm, 段差は無し

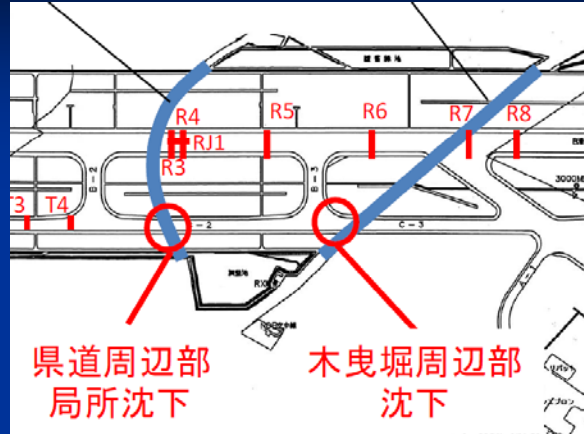
- 県道周辺部で大きく局所沈下
- 木曳堀周辺部は若干の沈下(波長の大きなうねり)
- 誘導路帯では県道・木曳堀に沿って沈下

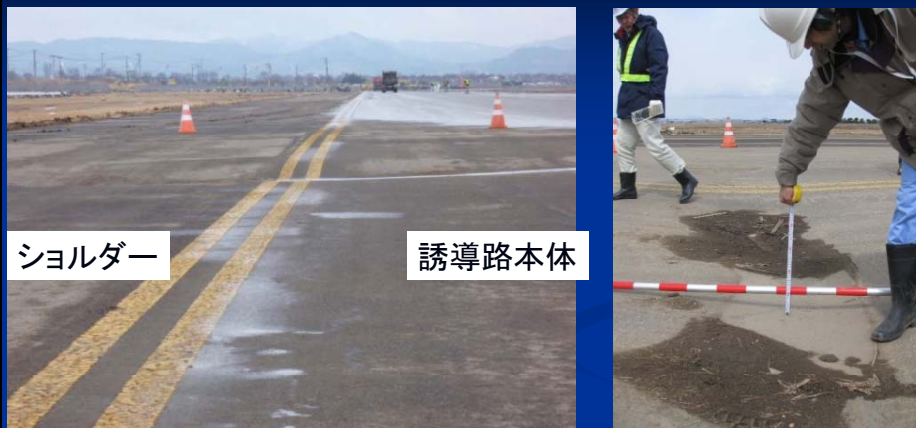
- ボックスカルバートの両サイドが5m程度の幅で沈下
- 沈下量は概ね数十cm程度
- 民航機の運航に支障となると推測

局所沈下部の打換え

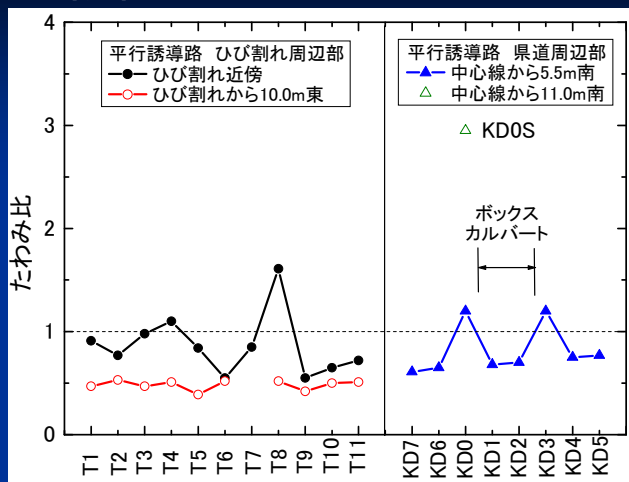
- クラックT8でたわみ比が1.0を大きく超過している。
- T7とT8は2mしか離れておらず、過去の埋設管理設作業後に舗設を実施した箇所と考えられた。
- ボックスカルバート近傍のみたわみ比が高い。

クラックT7ーT8間の打換え

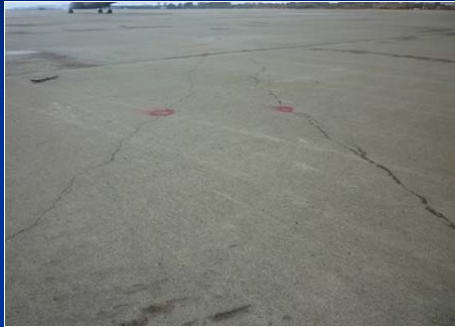
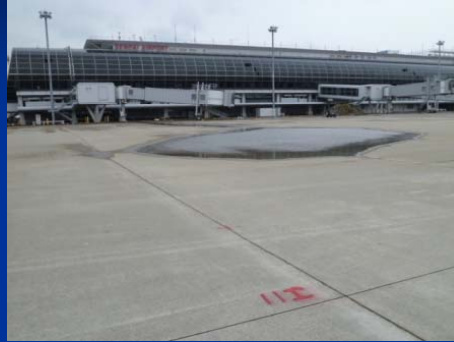
- 無筋コンクリート舗装(版厚は42cm)
- 液状化に起因した沈下及び沈下に伴うクラック
- クラック幅は2-3mm程度, 段差は無し

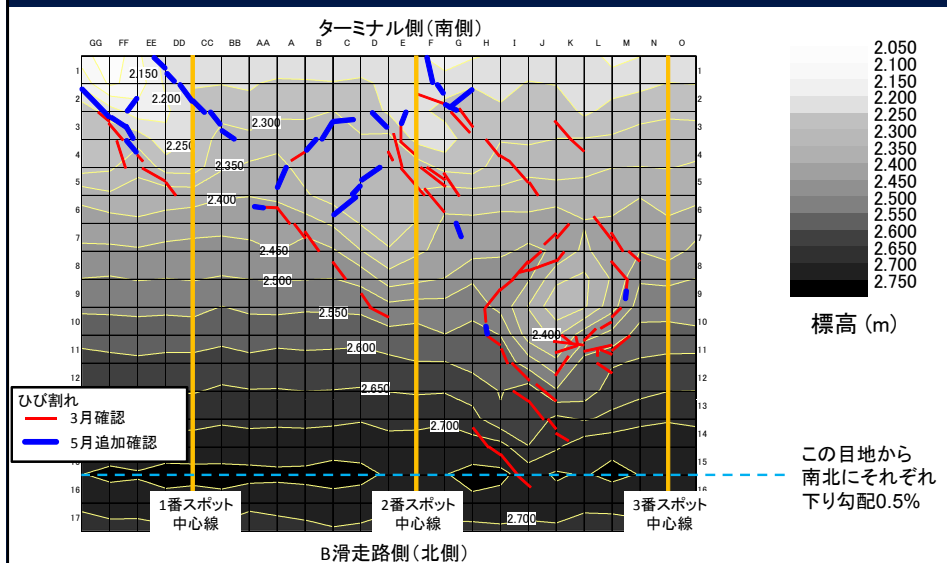
升目是一片の版(7.5m × 7.5m)を示す。

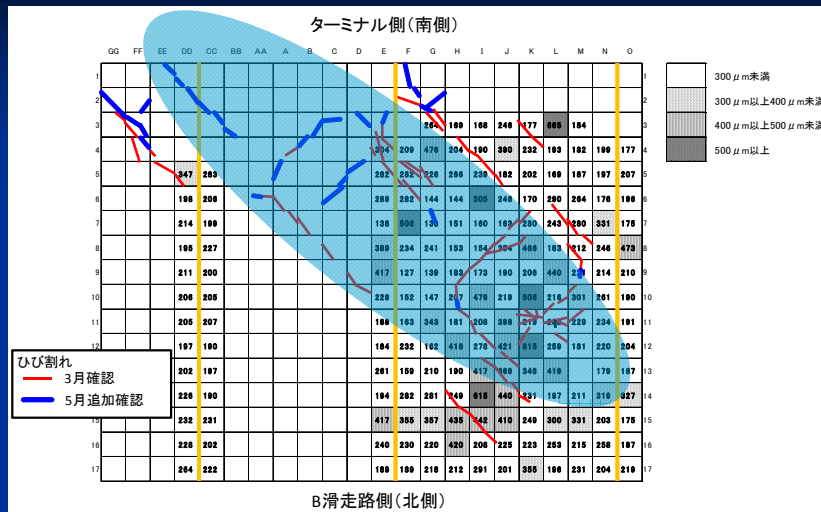
クラック周辺部では、二次元版FEMでの理論値 ( $D_0=230\mu\text{m}$ ) よりもかなり大きなたわみが確認された。

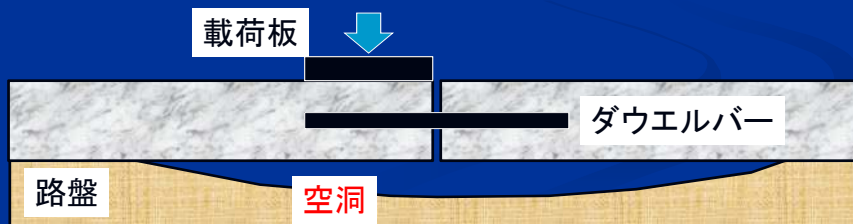
荷重伝達率	箇所数
95%以上	11
90~95%	16
85~90%	11
85%未満	5

荷重伝達率は、空港で維持管理上の目安とされている85%以上が概ね確保されていた。

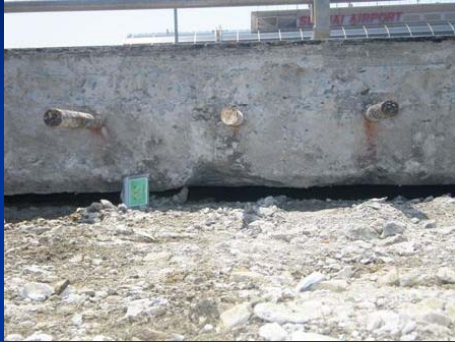
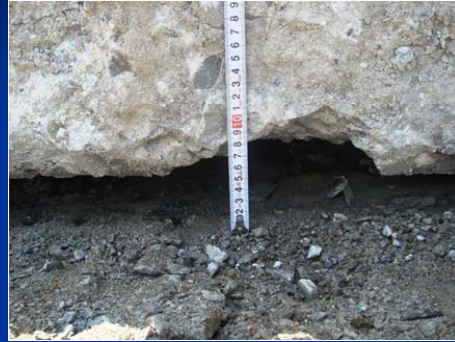
暫定供用再開後, コンクリート版の撤去・ボーリングにより  
版下の空洞を確認(最大20cm)
