No.854

June 2015

平成26年12月17日低気圧による根室港及び周辺地域の高潮被害

Damage of Nemuro Port and its surrounding areas due to the storm-surge in 17 December 2014

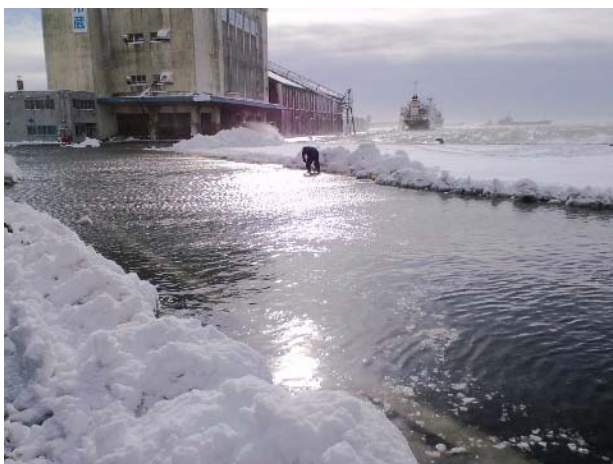
の潮位と海面気圧の変化を示したものである。最高潮位は12月17日10:00にT.P.+0.90m(C.D.L.+1.66m)を記録した。最高潮位に対して北埠頭の岸壁の天端高はT.P.+1.74~1.91m(C.D.L.+2.50~2.67m)であることから、浸水は高潮により海面が上昇し、その際に生じる波浪の越波により発生したものと考えられる。

写真-2.2 釧路港における道路の浸水状況
 (提供：釧路市)

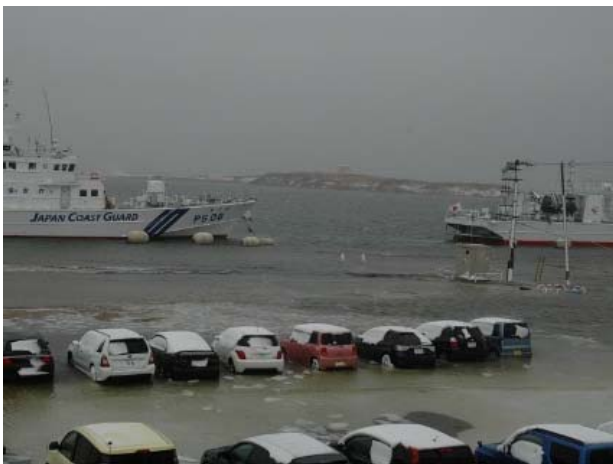
写真-2.4 根室港根室港区における浸水状況
(提供：根室港湾事務所)

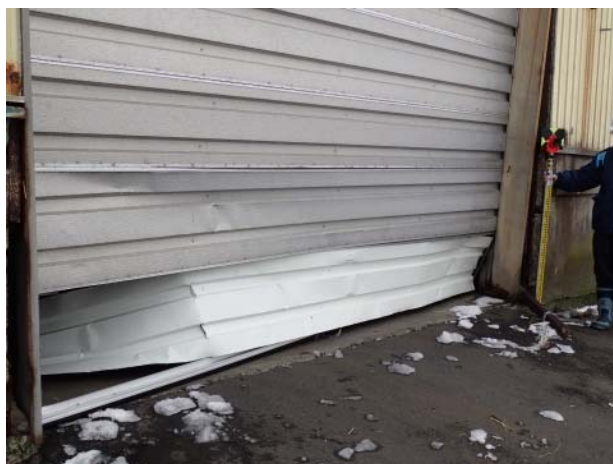
写真-2.5 根室港根室港区におけるシャッター損壊状況
(提供：根室港湾事務所)

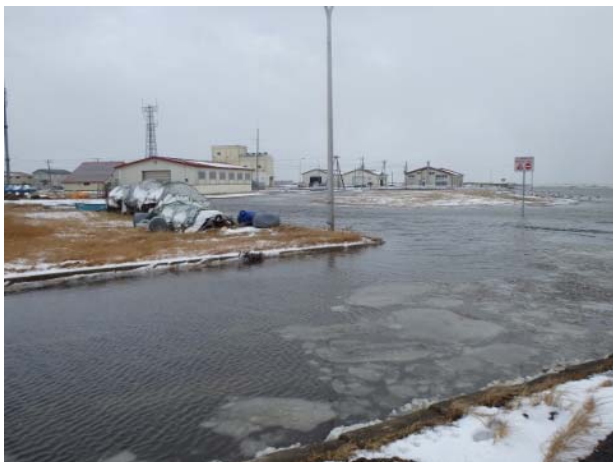
写真-2.6 別海町本別海地区における道路の浸水状況
(提供：別海町)

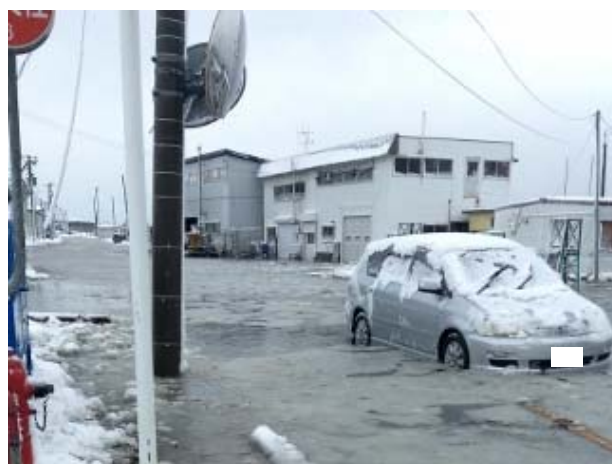
写真-2.7 別海町尾岱沼地区における浸水状況
(提供：別海町)

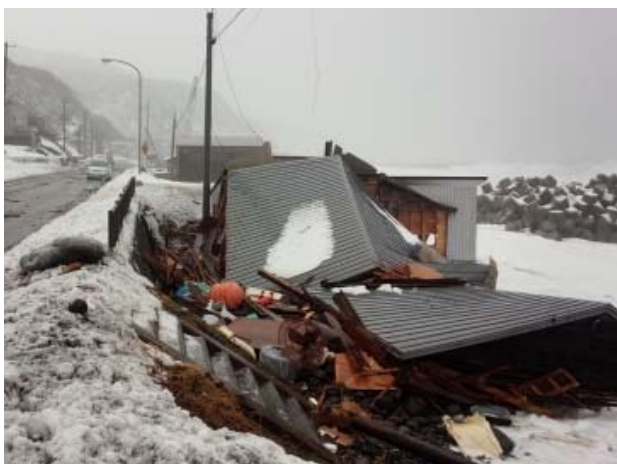
写真-2.10 越波により倒壊した昆布番屋
(羅臼町海岸町地区, 提供：羅臼町)

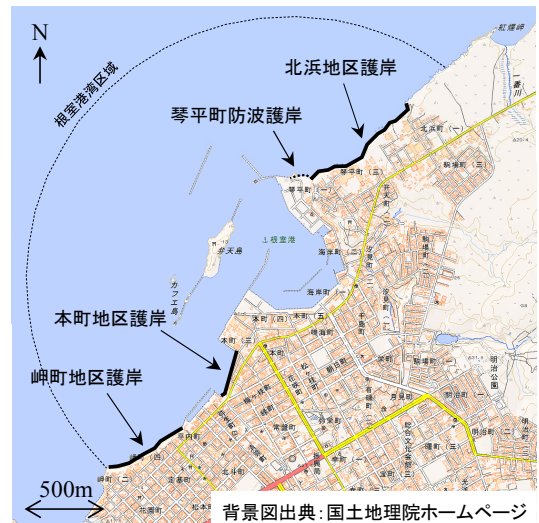
図-4.3 根室港根室港区内の海岸保全施設

その他の被害としては、港湾上屋のロールシャッターの一部破損（海岸町1丁目及び本町5丁目）、海岸保全施設（護岸）陸側における土砂の散乱（平内町1丁目及び岬町5丁目）、根室海上保安部の巡視船4隻の被害⁴⁾、小型漁船の漂流・漁具の散乱（弥生町1丁目）、住宅・商店・工
