No. 894

2015年10月の温帯低気圧に伴う 釧路港における高潮浸水被害調査

Damage to Kushiro Port due to Storm Surge of an Extratropical Cyclone in 2015

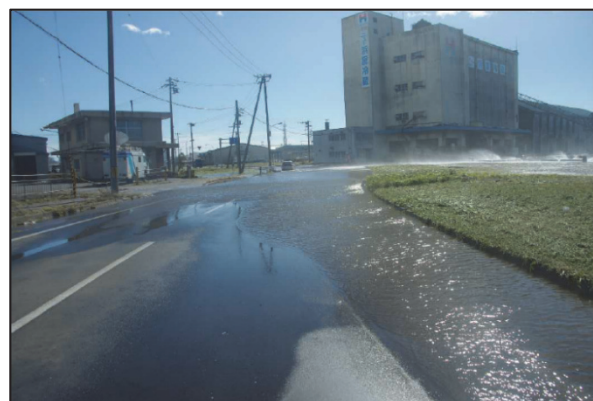
図中の地点①および地点②における浸水当時の写真を、それぞれ、写真-5.1および写真-5.2に示す。これらの写真の撮影時刻は10月2日10時35分である。釧路港の検潮記録による最高潮位の発生時刻（5時44分）から約5時間経過して潮位が低下しても、道路が冠水したままであることが分かる。これは、前面の岸壁の天端高よりも背後の道路の地盤高の方が低いため、越波等で一度浸水してしまうと、背後の道路が湛水したままになりやすい

写真-5.1 東港区の浸水状況（地点①）
(10月2日10時35分撮影)
(提供：釧路港湾事務所)

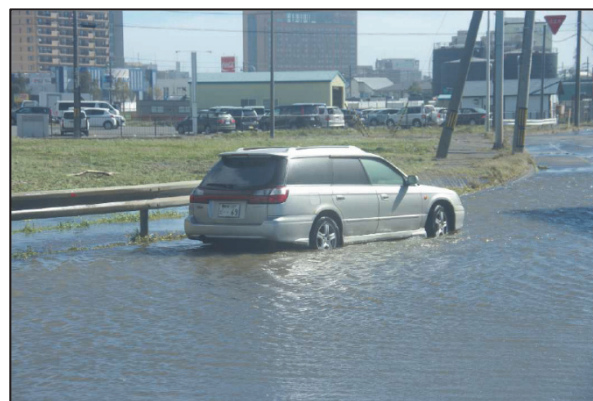
写真-5.2 東港区の浸水状況（地点②）
(10月2日10時35分撮影)
(提供：釧路港湾事務所)

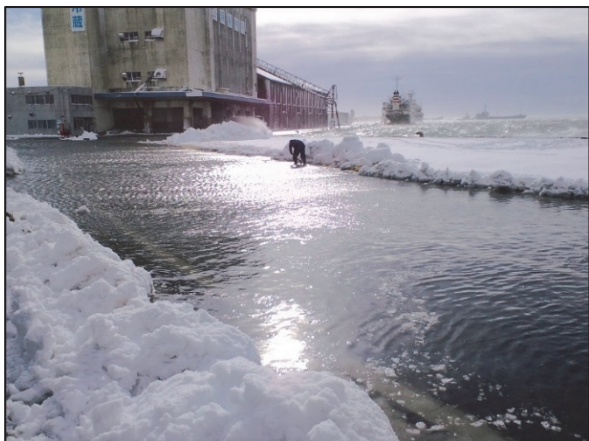
ここでは、今回の低気圧による浸水の約1週間後にも、台風1523号による高潮および高波により浸水し、また、2014年12月の低気圧の際にも、高潮による高潮位時に高波が加わり、越波による浸水被害が発生した（写真-5.3）。

写真-5.3 東港区の浸水状況（地点③）
（2014年12月17日）
（提供：釧路市水産港湾部）

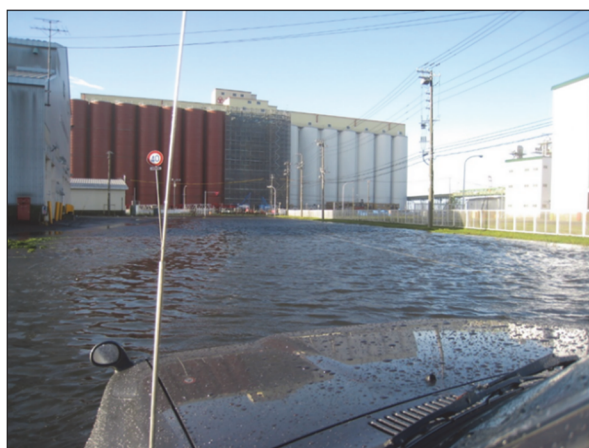
写真-5.4および写真-5.5は、それぞれ、図-5.2中に示す浸水範囲内部の地点①および地点②において撮影されたものである。いずれも、撮影時刻は10月2日6時55分であり、東港区にある検潮所の最高潮位の発生時刻（5時44分）から約1時間経過しているが、車道だけではなく歩道も冠水しており、依然浸水深が深いことが分かる。

写真-5.4 西港区の浸水状況（地点①）
（10月2日6時55分撮影）
（提供：釧路市水産港湾部）

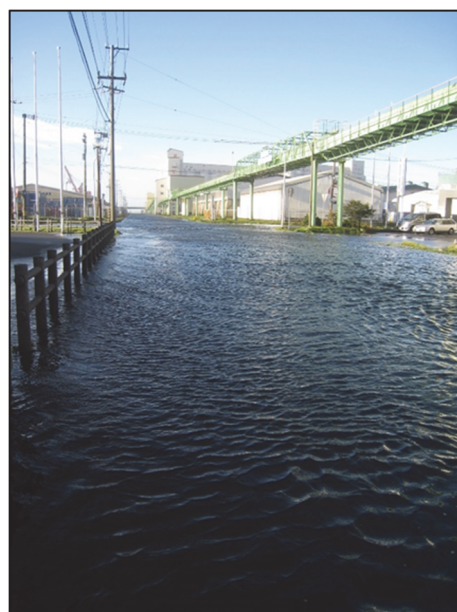
写真-5.5 西港区の浸水状況（地点②）
（10月2日6時55分撮影）
（提供：釧路市水産港湾部）

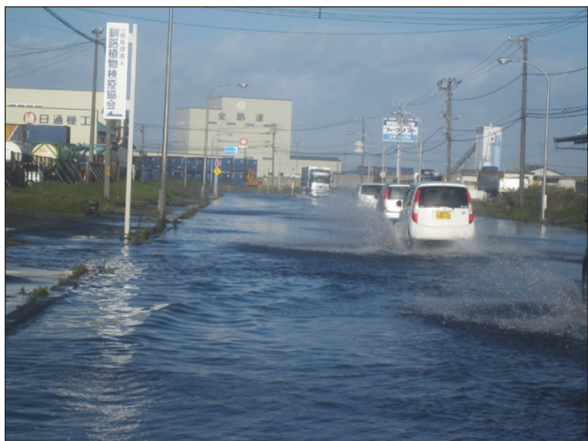
写真-5.6は、図-5.2中に示す浸水範囲の内陸側の境界に位置する臨港道路の地点③において撮影されたものである。撮影時刻は、写真-5.4および写真-5.5とほぼ同じ6時50分であるが、車道は冠水しているものの、歩道は冠水していないため、地点①や②の浸水範囲の内部と比較して浸水深が浅いと考えられる。

写真-5.6 西港区の浸水状況（地点③）
（10月2日6時50分撮影）
（提供：釧路市水産港湾部）

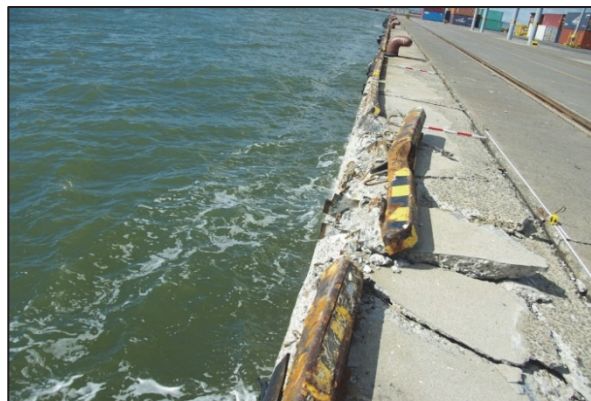
写真-5.8 上部工の損傷（西港区第3埠頭）
（提供：釧路港湾事務所）

西港区の第3埠頭（図-4.1参照）では、係留中のコンテナ船の接触により、ガントリークレーンのレール、岸壁の上部工、舗装工および防舷材が損傷した。

写真-5.8および写真-5.9に、岸壁の上部工および舗装工の損傷状況を示す。これらの写真から、コンテナ船が岸壁を押し付けるように接触したことが分かる。上部工の損傷の延長は25mに渡り、法線方向のずれは最大0.13mであった。舗装工については、欠損や浮上りの損傷があり、その損傷の延長は45mに渡り、舗装の浮上りは最大0.27mであった。

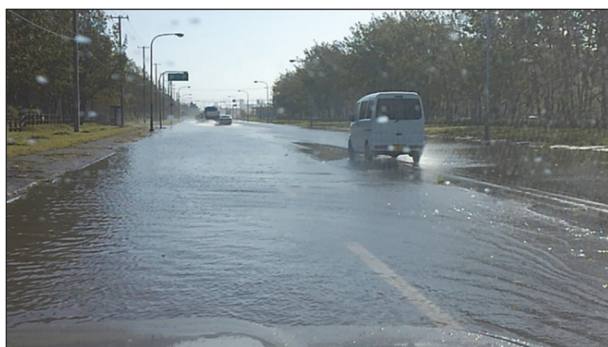
写真-5.7は、図-5.2中に示す浸水範囲の内陸側の境界に位置する臨港道路の地点④において撮影されたものである。撮影時刻は、他の写真の撮影時刻から2時間半後の9時20分であり、潮位の低下および排水により、道路の冠水状況が改善されていることが分かる。

写真-5.7 西港区の浸水状況（地点④）
（10月2日9時20分撮影）
（提供：釧路市水産港湾部）

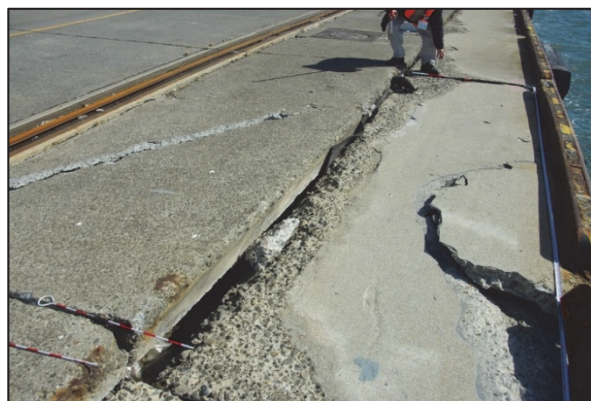
写真-5.9 舗装工の損傷（西港区第3埠頭）
（提供：釧路港湾事務所）

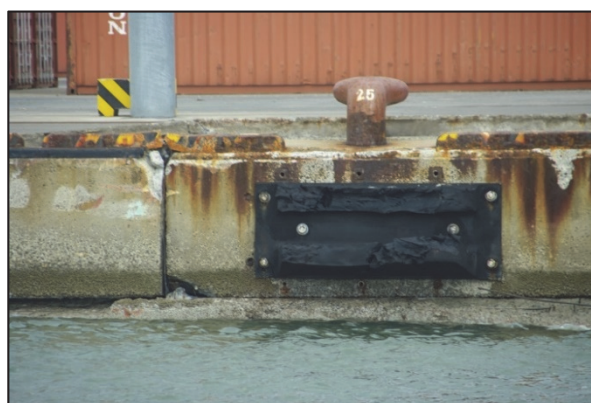
写真-5.10に、防舷材の損傷状況を示す。防舷材は、8箇所で欠損や脱落の損傷が発生した。

写真-5.10 防舷材の損傷（西港区第3埠頭）
（提供：釧路港湾事務所）

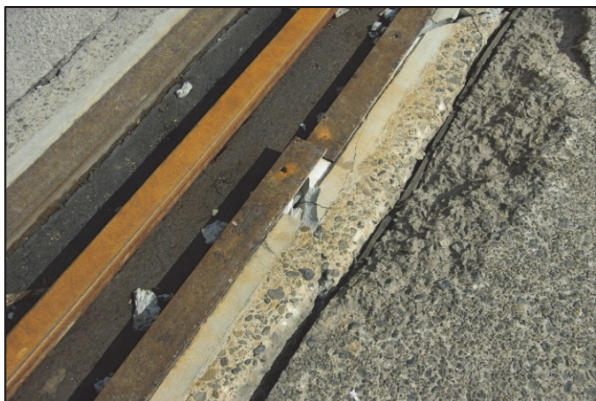
写真-5.11に、ガントリークレーンのレール基礎の損傷状況を示す。写真に示すように、ガントリークレーンのレール基礎にひび割れが生じ、その損傷の延長は15mに渡る。

写真-5.11 ガントリークレーンのレール基礎の損傷
(西港区第3埠頭) (岸壁法線は右側)
(提供：釧路港湾事務所)

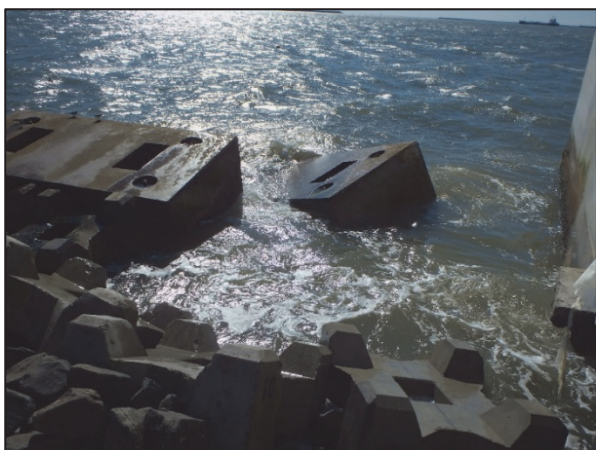
西港区の海面処分場（図-4.1参照）の埋立護岸では、高波によって、被覆ブロックおよび方塊が飛散し、捨石が流失する被害が発生した（写真-5.12および写真-5.13）。

写真-5.12 被覆ブロック・方塊の飛散
(西港区海面処分場)
(提供：釧路港湾事務所)

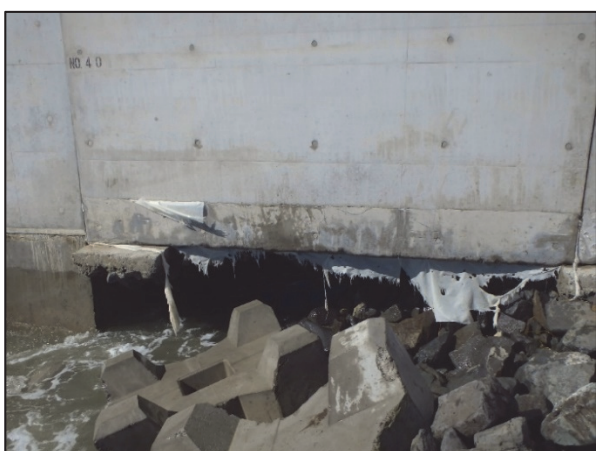
写真-5.13 捨石の流失 (西港区海面処分場)
(提供：釧路港湾事務所)
