# 国土技術政策総合研究所資料

No.918

## 点検診断の劣化度判定結果による 消波ブロック被覆堤本体工側壁の変状傾向に関する一考察

A Study on Damage of Caisson Breakwaters Covered with Wave-dissipating Blocks  
Using Deterioration Grade Result of Inspection and Diagnosis

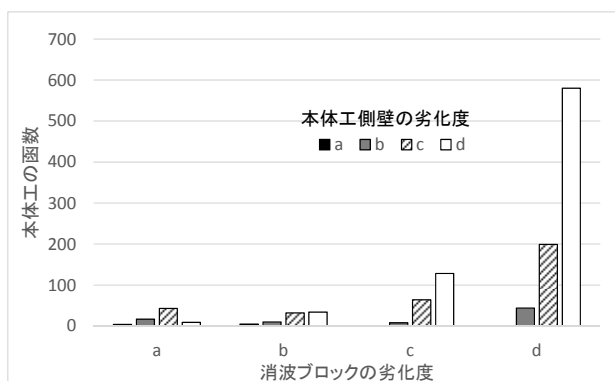
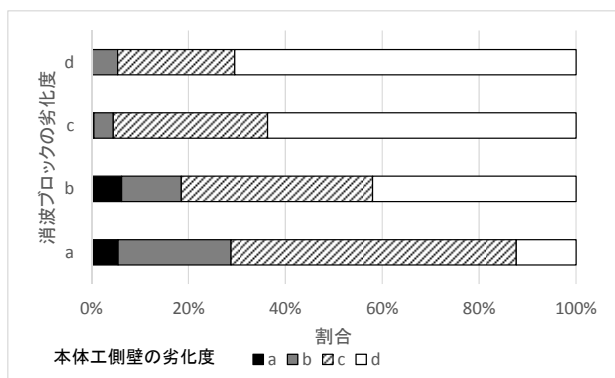
図-8および図-9より、本体工側壁の劣化度と消波ブロックの劣化度に定性的に正の相関関係があることがわかる。具体的には、図-9の割合分布をみると、本体工側壁の劣化度aの割合が、消波ブロックの変状が劣化度dから劣化度aに進行するに伴い、増加しており、本体工側壁の劣化度bの割合も同様に、消波ブロックの変状が大きくなるに伴い増加していることがわかる。逆に、本体工側壁の劣化度dの割合は、消波ブロックの変状が大きくなるに伴い減少している。

このことから、消波ブロックの変状が本体工側壁の損傷に影響を及ぼしていることが両部材の劣化度判定結果の関連性から把握することができる。

図-8 本体工側壁と消波ブロックの各劣化度の函数

図-9 本体工側壁と消波ブロックの劣化度の割合分布

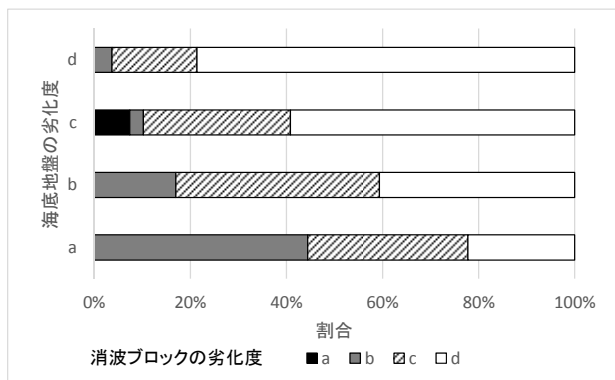
図-10および図-11より、消波ブロックの劣化度と海底地盤の劣化度に正の相関関係の可能性があることがわかる。具体的には、図-11の割合分布をみると、消波ブロックの劣化度bの割合が、海底地盤の変状が大きくなるに伴い増加し、逆に消波ブロックの劣化度dの割合が、海底地盤の変状が大きくなるに伴い減少している。ただし、消波ブロックの劣化度aに関しては、対象施設11施設中1施設、海底地盤の劣化度cのみで生じており、海底地盤の劣化度の関連性を把握することはできなかった。

以上から、海底地盤の変状が消波ブロックの変状に影響を及ぼしている可能性があることを両部材の劣化度判定結果の関連性から把握することができた。

図-10 消波ブロックと海底地盤の各劣化度の函数

図-11 消波ブロックと海底地盤の各劣化度の割合分布

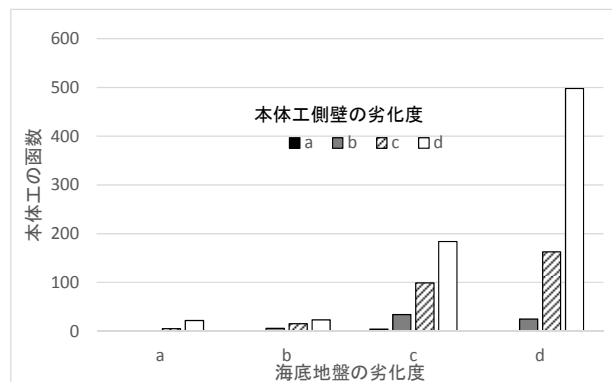
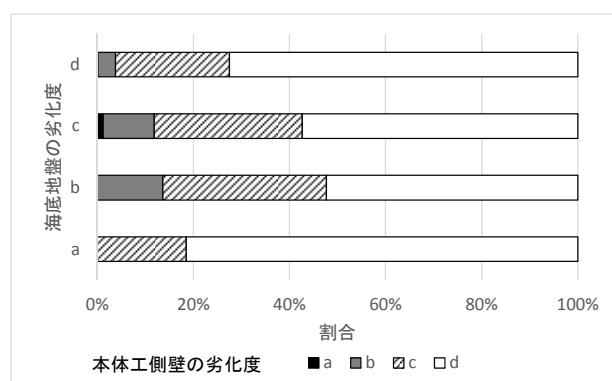
図-12 本体工側壁と海底地盤の各劣化度の函数

図-13 本体工側壁と海底地盤の劣化度の割合分布

図-12 および図-13 より、本体工側壁の劣化度と海底地盤の劣化度に正の相関関係の可能性があることがわかる。具体的には、図-13 の割合分布をみると、海底地盤の劣化度 a を除いて、本体工側壁の劣化度 b の割合が、海底地盤の変状が大きくなるに伴い増加し、逆に、本体工側壁の劣化度 d の割合が、海底地盤の変状が大きくなるに伴い減少している。なお、海底地盤の劣化度 a は 2 施設で生じており、そのうち 1 施設では港外側ではなく、港内側に洗掘が生じていた。残りの 1 施設については、港外側に洗掘が生じていたが、平成 21 年点検診断時点の消波ブロックの変状はほとんどみられなかった。

以上から、海底地盤の変状が本体工側壁の損傷に影響を及ぼしている可能性があることが両部材の劣化度判定結果の関連性から把握することができた。

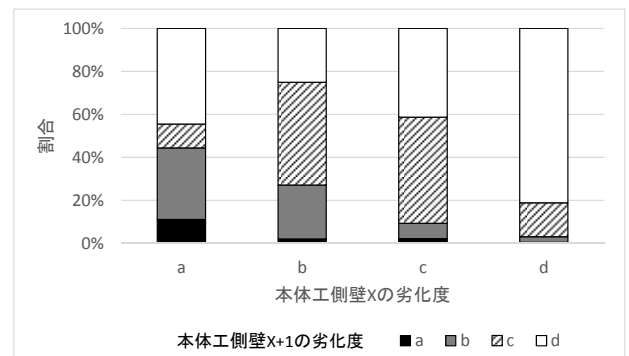
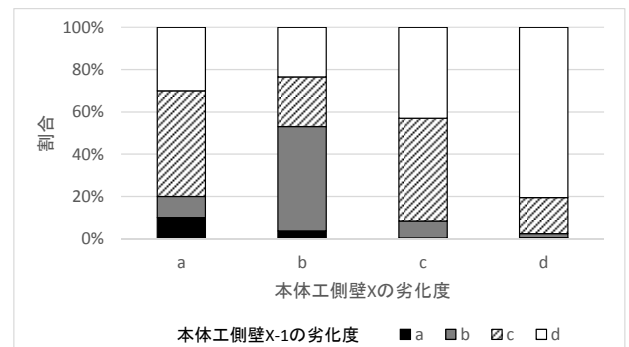
隣接する本体工側壁の劣化度の連続性について、図-15 は、各劣化度の X 番目の本体工側壁における X+1 番目の本体工側壁の劣化度を割合で示した図である。X 番目の本体工側壁が劣化度 a の時、X+1 番目の本体工側壁が劣化度 a である割合は 11% であり、劣化度 b を含めても 44% である。同様に各劣化度の X 番目の本体工側壁における X-1 番目の本体工側壁の劣化度の割合分布を図-16 に示す。X 番目の本体工側壁が劣化度 a の時、X-1 番目の本体工側壁が劣化度 a である割合は上記の X+1 番目の本体工側壁の割合とほぼ変わらず 10% である。

図-15 隣接する本体工側壁の劣化度の連続性 (X+1)

図-16 隣接する本体工側壁の劣化度の連続性 (X-1)

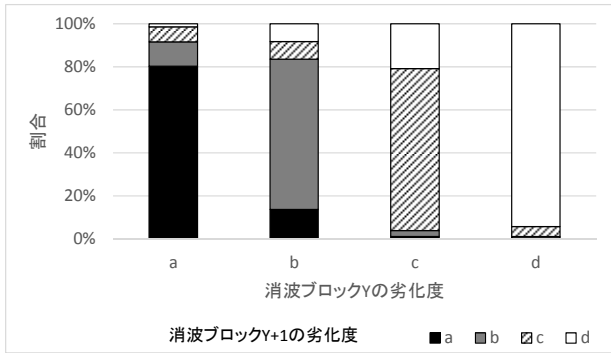
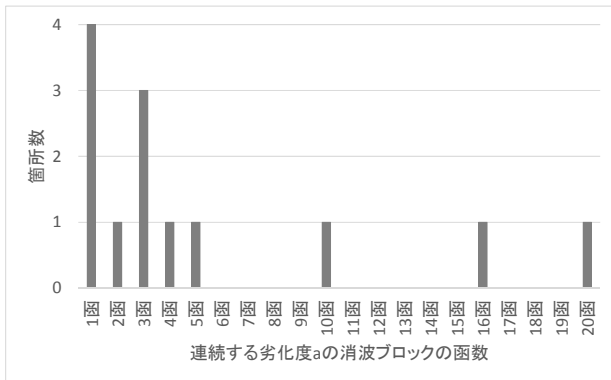
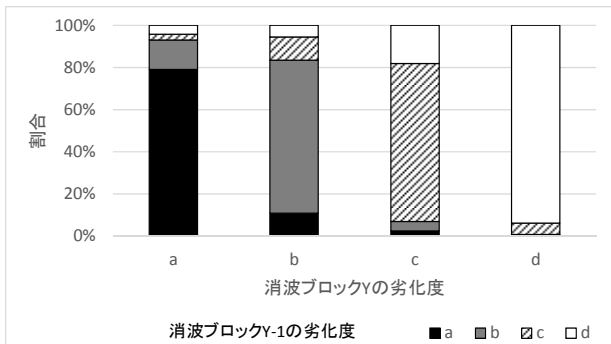
番目の本体工前面の消波ブロックの劣化度を割合で示した図である。Y番目の本体工前面の消波ブロックが劣化度aの時、Y+1番目の本体工前面の消波ブロックが劣化度aである割合は80%であり、劣化度bを含めると91%にもなる。また、劣化度aの消波ブロックが連続する函数は、図-18より本分析では平均5.4函、最大20函であることがわかる。文献9)では、海上部分における消波ブロックの断面残存率(H.W.Lより上方の海上部分で消波ブロックが残存する断面積を消波ブロックの原断面積で除したものとすると)60%を下回る区間が約200m程度続く事例が示されており、沈下した消波ブロックの連続性が示されている。さらに、Y番目の本体工前面の消波ブロックの劣化度b~dにおけるY+1番目の本体工前面の消波ブロックが同劣化度になる割合も高く、劣化度bとなる割合は71%、劣化度cとなる割合は75%、劣化度dとなる割合は94%である。なお、各劣化度のY番目の本体工前面の消波ブロックにおけるY-1番目の本体工前面の消波ブロックの劣化度の割合分布は図-19に示す。Y番目の本体工前面の消波ブロックが劣化度aの時、Y-1番目の本体工前面の消波ブロックが劣化度aである割合は上記のY+1番目の本体工前面の割合とほぼ変わらず79%である。

以上より、消波ブロックの変状が隣接する消波ブロックに連続して発生する割合は、本体工側壁の変状の連続する割合に比べて非常に高く、また本分析では平均5.4函、最大20函の劣化度aの消波ブロックが連続していることがわかる。本体工側壁の変

図-17 隣接する消波ブロックの劣化度の連続性 (Y+1)

図-18 連続する劣化度 a の消波ブロックの函数

図-19 隣接する消波ブロックの劣化度の連続性 (Y-1)

状を予防するため、消波ブロックの変状の連続性を踏まえた対策を実施することが重要であると考える。

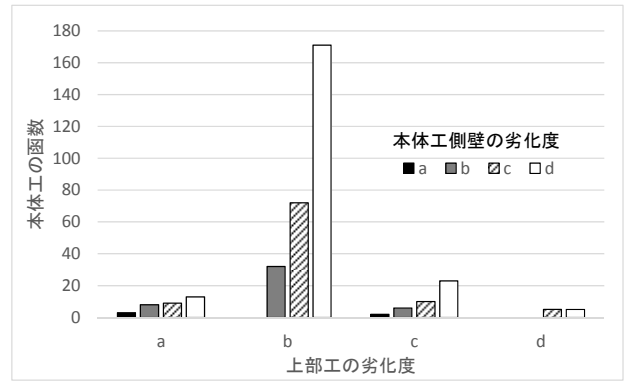
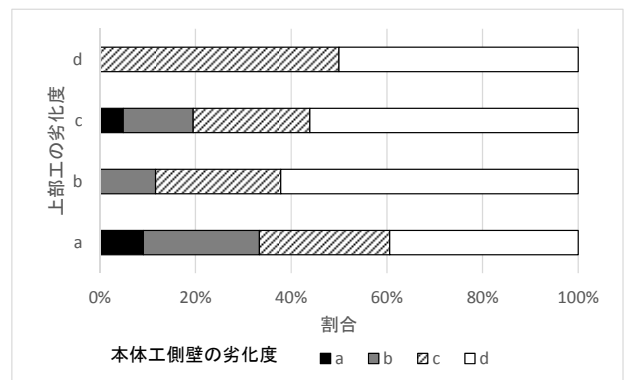
図-20 本体工側壁と上部工の各劣化度の函数

図-21 本体工側壁と上部工の劣化度の割合分布

図-21 より、本体工側壁の劣化度 a および劣化度 b の割合は、上部工の劣化度 a で最も高く、上部工の劣化度 d では全くないことがわかる。また、本体工側壁の劣化度 c の割合は、上部工の劣化度 d で最も高く、劣化度 a~c で同程度に低いことがわかる。

しかし、上部工の劣化度と本体工側壁の劣化度に相関関係等を見いだすことはできず、上部工の変状が大きい箇所では本体工側壁の変状も大きくなる場合があるという結果であった。

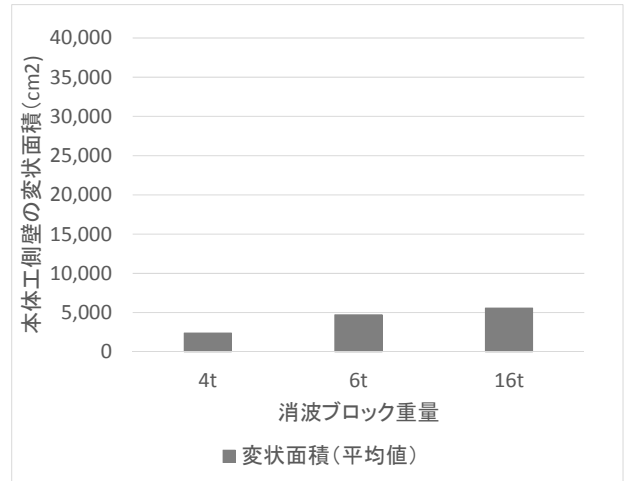
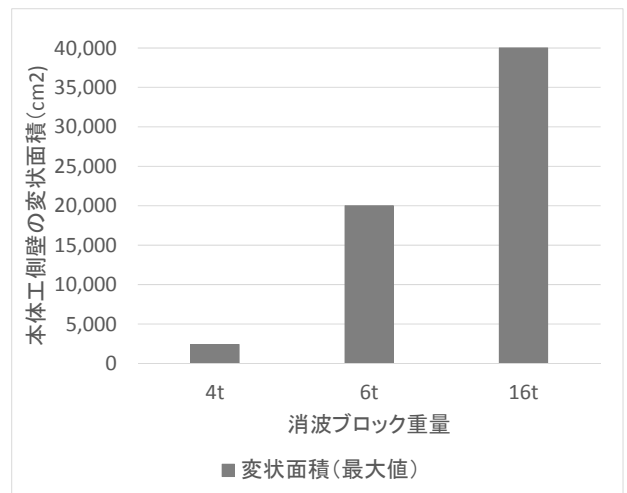
本体工側壁の変状の面積(平均値および最大値)とその前面にある消波ブロックAの重量の関連性を**図-25**および**図-26**に示す。**図-25**より、本体工側壁の変状の面積(平均値)は、消波ブロックAが大きくなるに伴いやや増加していることがわかる。また、**図-26**より、本体工側壁の変状の面積(最大値)についても同様に、消波ブロックAの重量が大きくなるに伴いやや増加していることがわかる。ここで、消波ブロックの重量16tにおける本体工側壁の変状面積は1箇所が生じた変状によるものであり、また、消波ブロックの重量20tにおける本体工側壁の変状面積には、1施設に生じた本体工天端高付近の幅2~5mに及ぶ劣化度cの本体工の欠損が複数含まれていた。

次に、本体工側壁の変状の面積(平均値および最大値)とその前面にある消波ブロックBの重量の関連性を**図-27**および**図-28**に示す。消波ブロックAの場合と同様に、本体工側壁の変状の面積(平均値)および変状の面積(最大値)共に、消波ブロックBの重量が大きくなるに伴いや増加していることがわかる。

以上から、変状が生じた際、消波ブロックの重量が大きい箇所ほど本体工側壁の変状面積も大きくなりやすいことが把握できた。

図-25 本体工側壁の変状面積(平均値)と消波ブロックAの重量

図-26 本体工側壁の変状面積(最大値)と消波ブロックAの重量

図-27 本体工側壁の変状面積(平均値)と消波ブロックBの重量

図-28 本体工側壁の変状面積(最大値)と消波ブロックBの重量

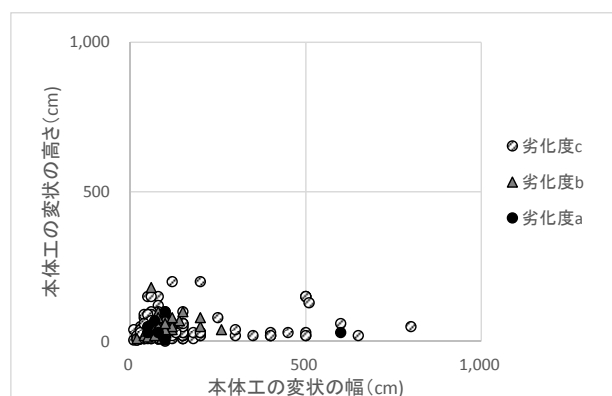
本体工側壁の変状の形状(幅, 高さ)を図-A.1に示す。図-A.1より, 本体工側壁の変状の多くが高さより幅の方が長く, 横長の形状を有していることがわかる。また, 特に本体工側壁の劣化度cの変状に関しては, 幅数百cm, 高さ数十cmの横長の形状の変状が複数発生していることがわかる。これは, 本体工天端高付近で生じた本体工の欠損等によるものである。なお, 幅600cm, 高さ30cm地点の劣化度aの変状は, 同一本体工側壁に穴あき損傷が生じているために劣化度a判定になっているだけであり, この変状自体は穴あき損傷等ではなく鉄筋露出である。

図-A.1 本体工側壁の変状の形状

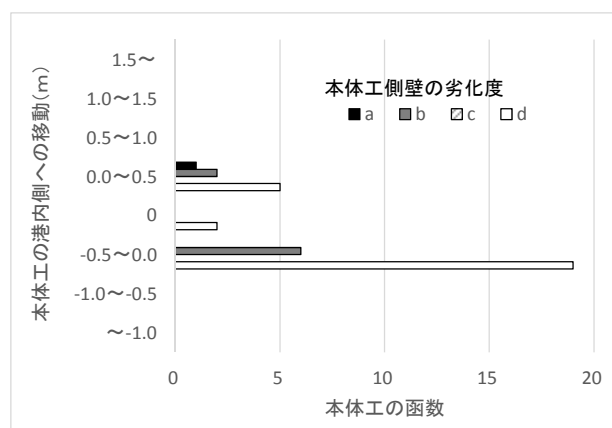
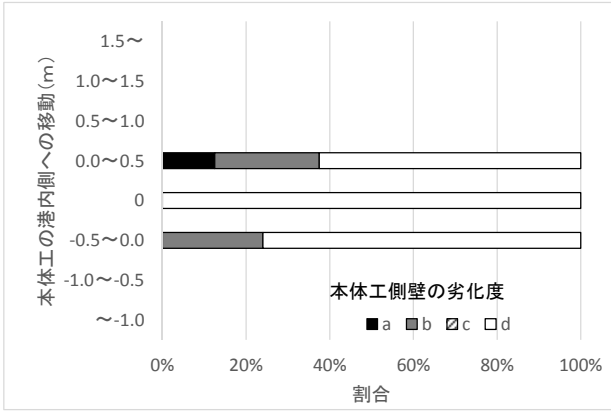
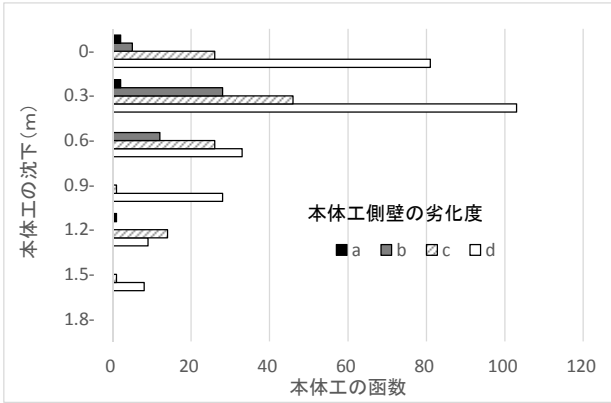
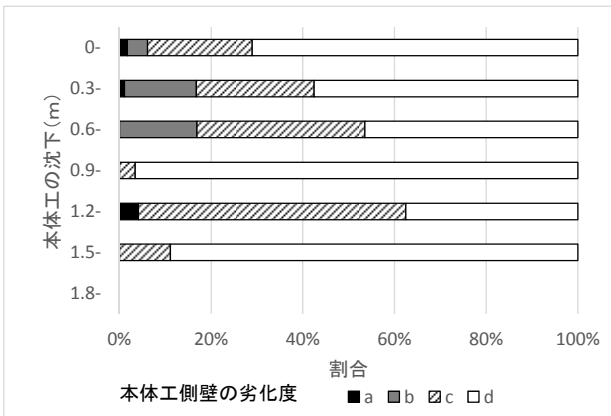
本体工側壁の劣化度と堤体が移動した距離の関連性を図-A.2, 図-A.3に示す。堤体の移動量および沈下量は測量調査で1函毎に計測された判定結果である。図-A.2より, 港内側に移動している1函(0.1m港内側に移動)で, 本体工側壁の劣化度aが生じていることがわかる。また, 図-A.2, 図-A.3より, 港外側に移動している函においても本体工側壁の劣化度bが生じていることがわかる。

本体工側壁の劣化度と堤体が沈下した距離の関連性を図-A.4, 図-A.5に示す。図-A.5より, 沈下量0.9m未満では, 沈下量が増すに伴い, 本体工側壁の劣化度bの割合が増加し, 劣化度cおよび劣化度dの割合が減少していることがわかる。ただし, 沈下量0.9m以上では, 同様の傾向を把握することはできなかった。

図-A.2 本体工側壁の劣化度と堤体の移動

図-A.3 本体工側壁の劣化度と堤体の移動の割合分布

図-A.4 本体工側壁の劣化度と堤体の沈下

図-A.5 本体工側壁の劣化度と堤体の沈下の割合分布

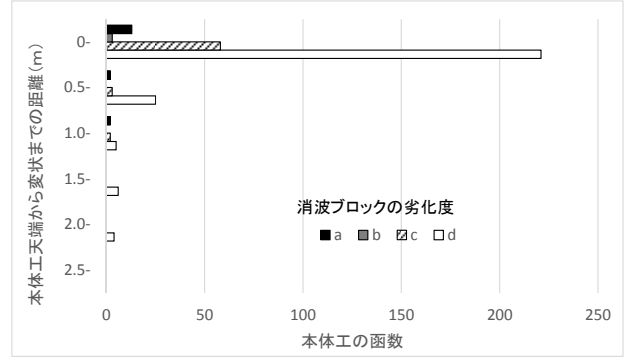
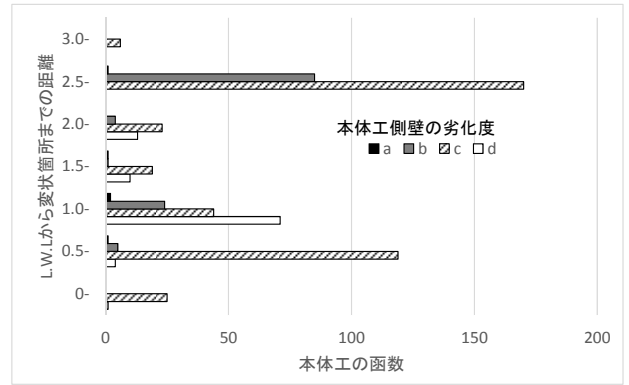
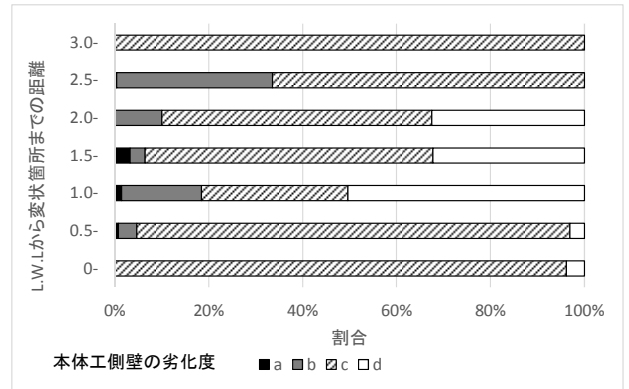
本体工側壁の変状の本体工天端からの距離を図-A.6に示す。分析対象とする高さ範囲は, 水中カメラによる本体工の目視調査が実施された本体工天端高からL.W.Lまでの範囲とし, また, 本体工の変状の高さ位置は, 変状の中心の高さ位置とすることとした。図-A.6より, 本体工側壁の変状は, 本体工天端付近に多いことがわかる。

また, 本体工側壁の変状のL.W.Lからの距離を図-A.7, 図-A.8に示す。文献6)や文献8)などで穴あき損傷は静水面付近で発生しやすいとされているが, 本研究ではその傾向を把握することはできなかった。

図-A.6 本体工側壁の変状の本体工天端高さからの距離

図-A.7 本体工側壁の変状のL.W.Lからの距離

図-A.8 L.W.Lからの距離に応じた本体工側壁の劣化度の割合分布

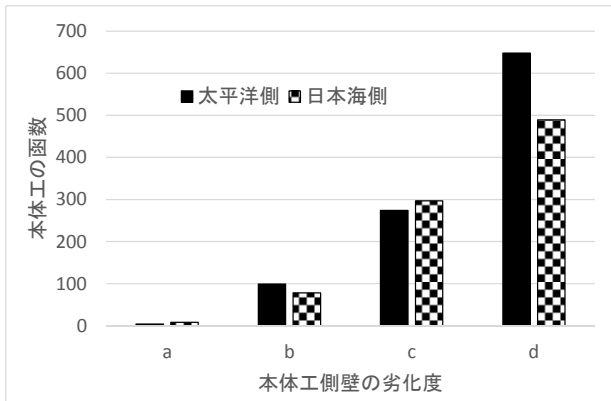
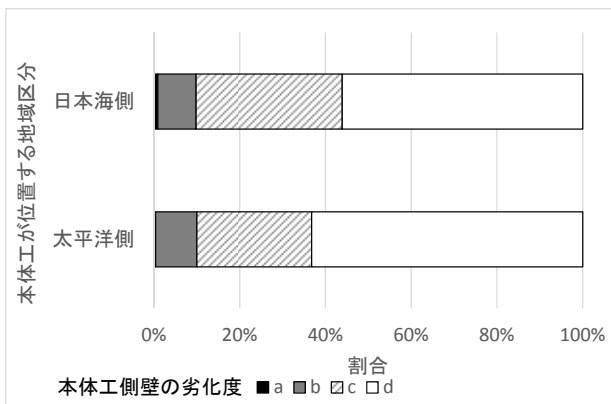
図-A.9より, 太平洋側に位置する本体工の方が日本海側に位置する本体工より本体工側壁の劣化度dの関数が159函多く, また, 図-A.10より本体工側壁の劣化度dの割合も7%程度高いことがわかる。しかし, 本体工側壁の劣化度aおよび劣化度bの割合はほとんど差はなく, 地域の違いによる劣化度aおよび劣化度bが生じる割合の違いを把握することはできなかった。

図—A.9 地域区分別（日本海側または太平洋側）による本体工側壁の各劣化度の函数

図—A.10 地域区分別（日本海側または太平洋側）による本体工側壁の各劣化度の割合分布
