国土技術政策総合研究所資料

No. 921

港湾施設の点検診断結果を踏まえた維持管理における 配慮事項に関する検討

A Study on the Considerations in the Maintenance and Repair
based on the Assessment Results of Port Facilities

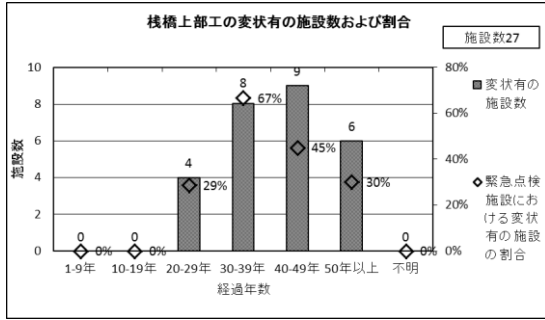
図-3.22 栈橋上部工の変状有の施設数

棧橋上部工の変状が確認された施設は集中点検が実施された施設の内、経過年数30年以上に多く、変状が確認された27施設中23施設が経過年数30年以上である(図-3.22)。また、集中点検において塩化物イオン含有量試験が行われた施設について、塩化物イオン濃度を整理した。その結果、塩化物イオン含有量試験が行われたほとんどの施設で鋼材腐食発生限界濃度 2.0kg/m^3 以上の塩化物イオン含有量が確認された(図-3.23)。このことから、棧橋上部工の変状の要因は経年的な塩化物イオンの侵入によるものと想定される。なお、図-3.23に示す塩化物イオン含有量はコンクリート表面から60~80mmの位置での値である。

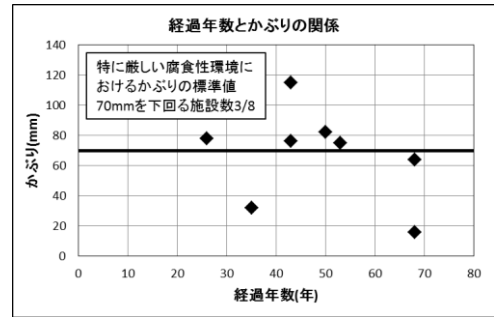
図-3.24 経過年数とかぶりの関係

また、平成元年度に発刊された「港湾の施設の技術上の基準・同解説」¹⁰⁾ (以下、「技術基準」という。)には、かぶり不足では鉄筋の腐食が起りやすいことが記載されている。そこで、変状が確認された施設のかぶりを確認すると、一部の施設で特に厳しい腐食性環境におけるかぶりの標準値70mmを下回っていた(図-3.24)。さらに、大即ら¹¹⁾による1988年に行われた栈橋上部工の調査報告においても、調査対象であった経過年数35～55年(1988年当時において経過年数10～30年)の一部の施設でかぶりの標準値70mmを下回っていることが確認されている。これらのことから、経過年数30年以上の一部の栈橋では、かぶり不足である施設が存在していると想定され、このような施設では変状が発生しやすい状況にあるため、注意が必要と考えられる。

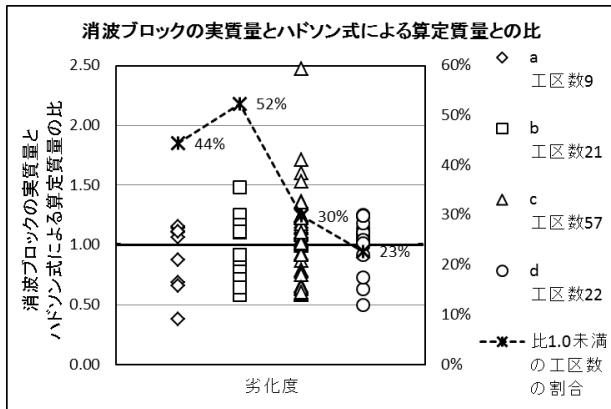
図-3.29 消波ブロックの実質量とハドソン式による算定質量の比

図-3.29には横軸に劣化度（a, b, c, d）を取り、左縦軸として消波ブロックの実質量とハドソン式による算定質量の比（◇, □, △, ○印）を示し、右縦軸として比1.0未満の工区数の割合（*印）を示す。劣化度a, bでは劣化度c, dに比べて実質量と算定質量の比1.0未満の工区数の割合は高い。つまり、消波ブロックの実質量とハドソン式による算定質量の比が小さい工区では、本体工劣化度a, bとなる損傷が発生しやすいと考えられる。

以上から、防波堤におけるケーソン側壁の損傷は、ある程度被害を許容した工区などの消波ブロックが動きやすい箇所が発生しており、消波ブロックの散乱によって発生すると考えられる。また、変状が発生している箇所の設置条件は比較的水深が大きく、波高が高い箇所であり、このような環境下である第一線防波堤ではケーソン側壁の変状が発生しやすいと想定される。

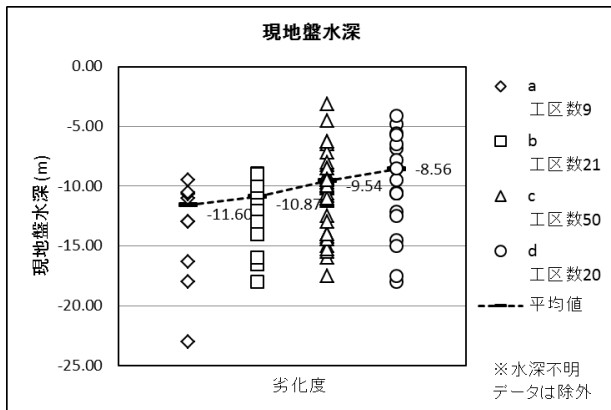
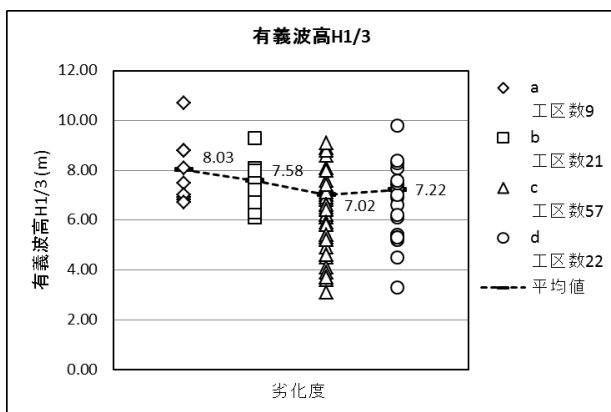
図-3.30および図-3.31には横軸に劣化度（a, b, c, d）を取り、縦軸として現地盤水深、有義波高（◇, □, △, ○印）を示し、併せて各々の平均値（-印）を示す。劣化度a, bでは比較的水深が深く、波高が高い条件下にあることがわかる。特に劣化度a, bの波高は6m以上である。

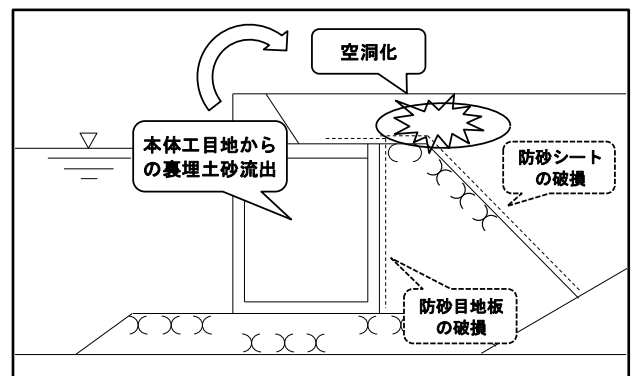
図-4.3 重力式係船岸における空洞化の概念図

重力式係船岸では本体内目地が存在することで本体内目地からの裏埋土砂流出による空洞化の発生の割合が高い傾向にある。そこで、本体内の目地開きなどによって発生する空洞化に対する設計・施工・点検時の維持管理における配慮事項を整理した。図-4.3に重力式係船岸における空洞化の概念図を示す。

空洞化は防砂目地板、防砂シート破損等による裏埋土砂の流出が要因と想定されることから、設計時の配慮事項としては、防砂目地板が破損しないように本体内の移動（目地開き）に追従可能な目地材の設置を検討することが考えられる。このような防砂目地板は近年開発された技術の一つであるが、これらの新しい技術を活用しながら、空洞化に対する予防保全対策を検討することが重要である。

空洞化の要因となる防砂目地板や防砂シートの破損等は裏込材、裏埋土投入時などの施工時に発生することがあるため、施工時の配慮事項としては、防砂目地板や防砂シート付近に裏込材や裏埋土砂を投入する時には破損に留意した慎重な施工が考えられる。その施工方法としては、裏込材や裏埋土砂の投入を高所から行わないことなどが考えられる。

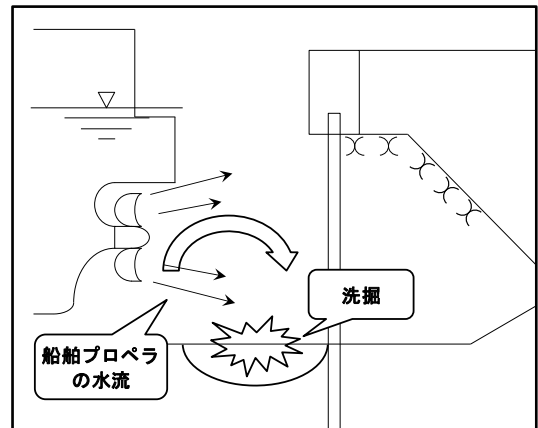
図-4.4 矢板式係船岸における洗掘の概念図

岸壁では船舶プロペラの水流によって施設前面の洗掘が発生することが考えられる。特に矢板式係船岸では一般的に基礎マウンドが設置されていないことから、他の構造形式に比べて著しい洗掘が発生しやすい傾向にある。図-4.4に矢板式係船岸における洗掘の概念図を示す。船舶には推力を得るために船尾スクリューがあるが、これに加え、大型の船舶等では離着岸の補助推進装置としてサイドスラスタを装備している場合があり、船尾スクリューだけではなく、このサイドスラスタの水流によっても洗掘が発生していることが考えられる。そこで、サイドスラスタも含めた船舶プロペラの水流による洗掘に対する設計・施工・点検時の維持管理における配慮事項を整理した。
