No.933

September 2016

港湾の施設の点検診断および補修技術等に関する技術資料

Technical Note on Strategic Maintenance of Port and Harbor Facilities
～Evaluation of Inspection and Repair Techniques～

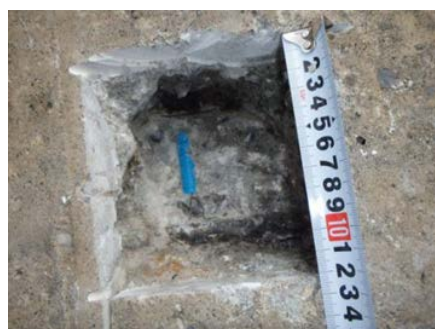
写真-3.2 鉄筋腐食確認状況

鉄筋腐食確認状況の一例を写真-3.2に示す。エポキシ樹脂塗装鉄筋を2箇所露出させて目視にて確認した結果、塗膜の劣化や鉄筋の腐食等の劣化は確認されなかった。

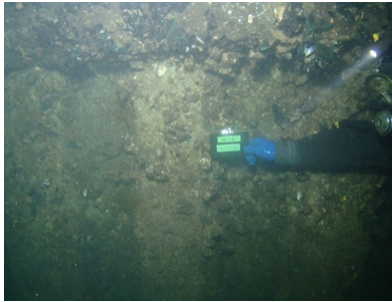
写真-3.8 水中硬化形被覆の外観の一例 (矢板凹面)

対象箇所において、被覆材採取後の鋼材面には腐食が見られなかった。

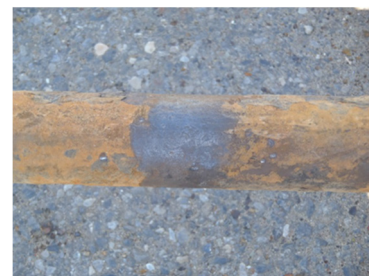
写真-4.19 タイロッド腐食状況

腐食状況を写真-4.18~4.19に、腐食調査の結果を延長方向に整理した腐食傾向を図-4.9に示す。タイロッドの所々に泥の固着が観察されたが、全体的には集中腐食などの異状な腐食形態は確認されなかった。また、すべての調査箇所において腐食速度の平均値は0.01mm/y以下となり、技術基準の標準値に比べ非常に小さい腐食傾向であった。
