国土技術政策総合研究所資料

No.1078

大阪湾沿岸の港湾地域における台風1821号に伴う 高潮等の調査報告

Damage to Port Areas along Osaka Bay due to Some Surge and Waves of Typhoon 1821

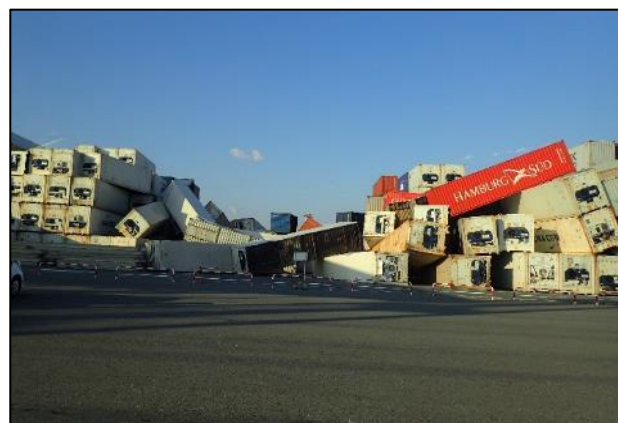
夢洲地区のコンテナターミナルでは、多数の空コンテナの散乱(写真 5-1)及びトランスファークレーンの倒壊(写真 5-2)が確認された。トランスファークレーンは 1 台が強風により逸走し、他のクレーンを巻き込んで倒壊したと思われる。

写真 5-1 空コンテナ散乱 (大阪港)

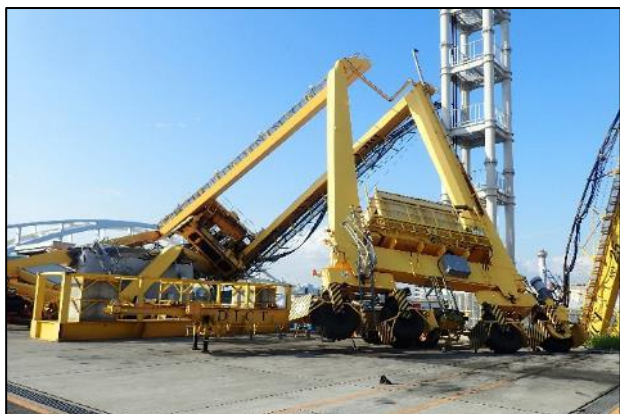
写真 5-2 トランスファークレーン倒壊（大阪港）

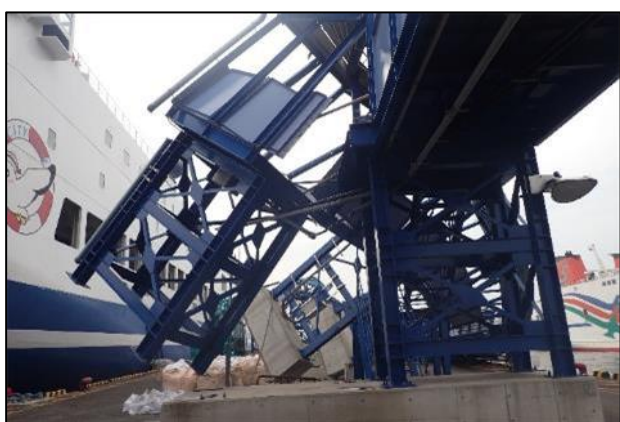
南港地区のフェリーターミナルでも空コンテナの倒壊が確認されたほか、強風によりフェリーへ接続するボーディングブリッジが倒壊した(写真 5-3)。南港地区においては 0.5m から 0.6m 程度の浸水深が確認された。

写真 5-3 ボーディングブリッジ倒壊（大阪港）

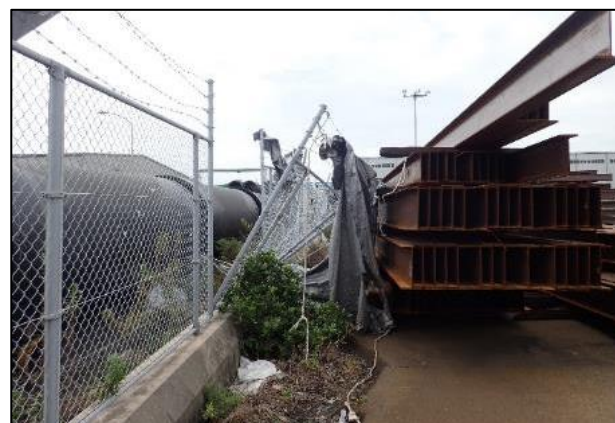
写真 5-4 フェンス倒壊（阪南港）

貝塚旧港地区においては、0.2m から 0.4m の浸水深が確認されたが、岸和田地区と二見地区では浸水は確認されなかった。他の地区と同様に、フェンス・上屋等への強風による被害が確認された(写真 5-4)。

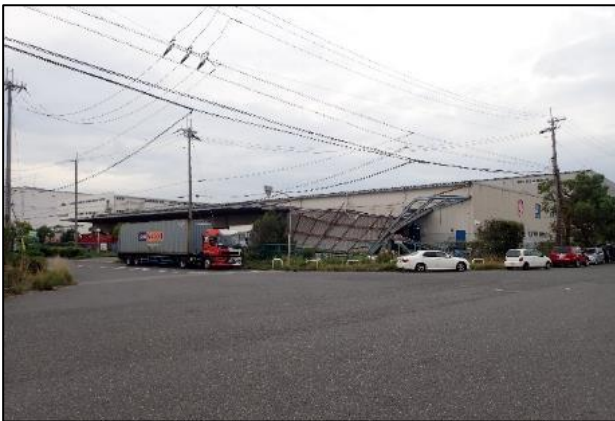
堺泉北港では、助松埠頭、汐見埠頭、小松埠頭の浸水痕跡及び被害状況の調査を行った。堺泉北港における調査地点の位置図を図 5-3 に示す。助松埠頭において 0.1m から 0.5m の浸水深が、汐見埠頭において 0.1m から 0.2m の浸水深が、小松埠頭において、0.1m の浸水深がそれぞれ確認された。また、他の地区と同様に上屋等への強風による被害が確認された(写真 5-5)。

写真 5-5 上屋への被害 (堺泉北港)

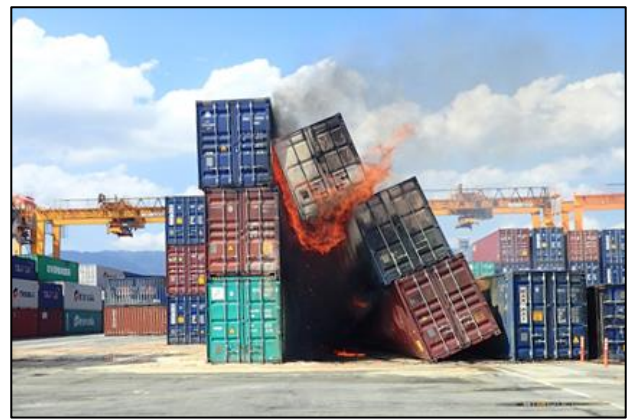
写真 5-6 コンテナ火災 (神戸港)

ポートアイランド地区の南側では、高潮による浸水被害は確認されなかった。2018 年台風 21 号 Jebi 沿岸災害調査団 (2018) 土木学会海岸工学委員会の、痕跡データ一覧によると、六甲アイランド地区においては、高潮による最大 1.8m の浸水深が記録された。また、一部の突入りコンテナから貨物の火災が発生したほか(写真 5-6)、強風により多数の空コンテナが散乱した(写真 5-7)。

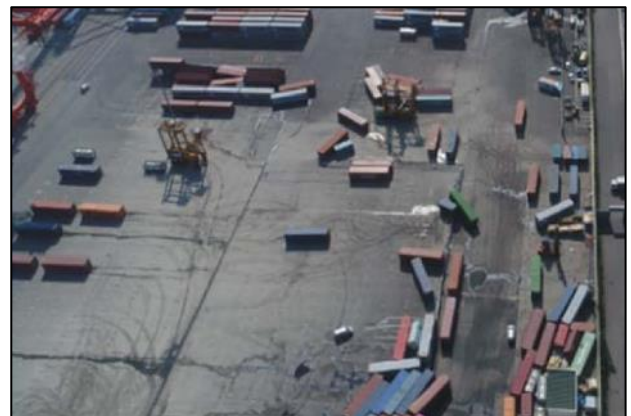
写真 5-7 コンテナ散乱状況 (神戸港)

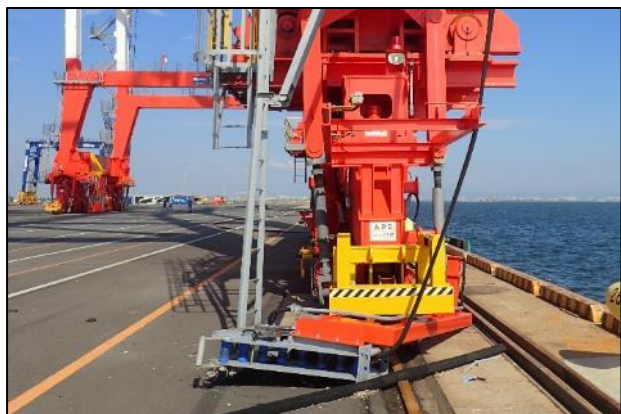
設備システムに対する被害としては、RC2 ガントリークレーンの電源機能が喪失する等の被害があった(写真 5-8)。

写真 5-8 ガントリークレーン電源施設被害（神戸港）

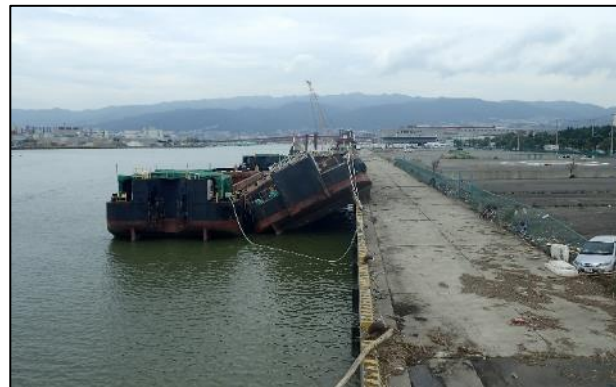
写真 5-9 台船の座礁（尼崎西宮芦屋港）

高潮等による影響により、甲子園浜地区において、台船が岸壁に乗り上げる被害が確認されたほか(写真 5-9)、甲子園地区において、護岸の倒壊・台船と橋脚の衝突が確認された。(写真 5-10)

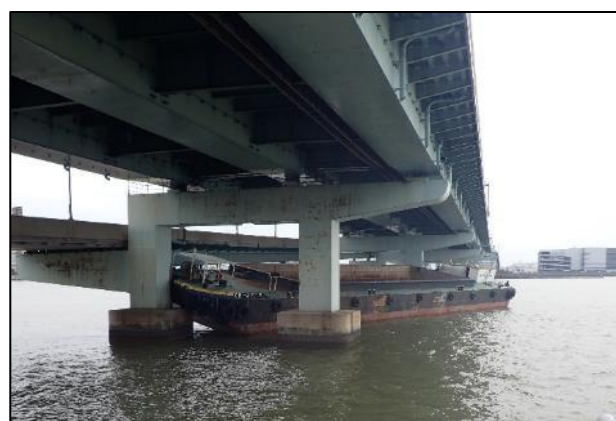
写真 5-10 台船が橋脚に衝突（尼崎西宮芦屋港）

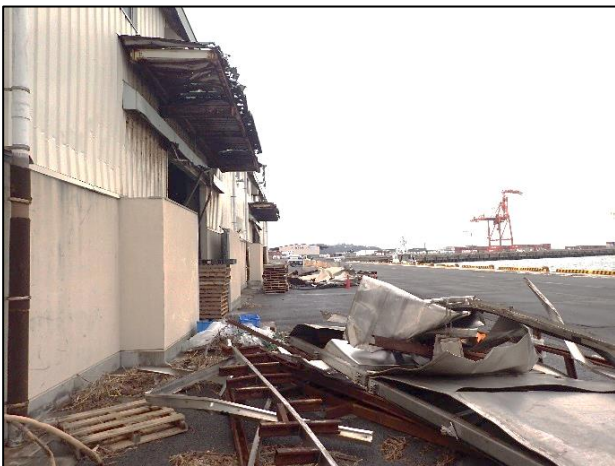
西浜地区においては、倉庫上屋の防潮扉が破壊する被害が確認されたほか(写真 5-11)、SOLAS フェンス沿いの側溝の散乱(写真 5-12)、強風によりガントリークレーンが捻じれて使用不可となる被害などが確認された。雑賀崎地区では、越波が二線堤に直撃あるいは飛び越えたと考えられる。導水管の並ぶ弱線に沿って堤体の破断が確認された。(写真 5-13)。また護岸の背後地区において、波浪による浸水が発生した。

写真 5-11 上屋防潮扉への被害 (和歌山下津港)

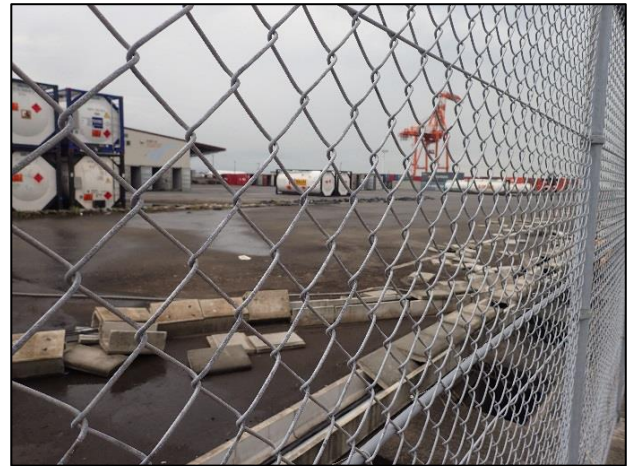
写真 5-12 側溝の散乱 (和歌山下津港)

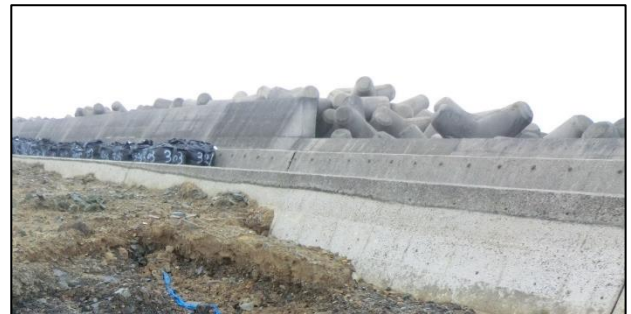
写真 5-13 越波による堤体の破断 (和歌山下津港)
