平成 23 年東北地方太平洋沖地震津波による
大船渡港の海岸保全施設（胸壁）の被害調査報告

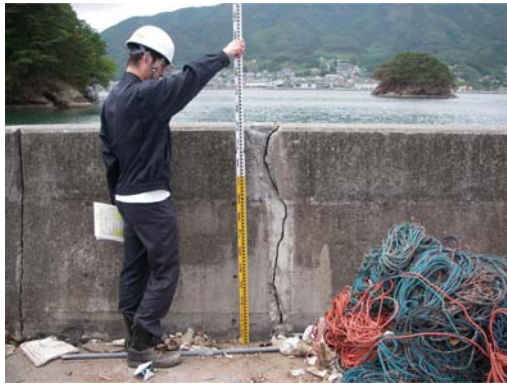
図-2 に、周辺図を示す。図中の地点 a で、堤体にクラックが発生していた(写真-1)。クラックの大きさは、法線方向に約1cm、法線直交方向に約3cmのずれである。図-3 に、クラック発生位置の天端高さを測定結果を示す。天端高さの実測値はT.P.+2.62mであった。設計天端高さはT.P.+3.50mなので、この場所では地震に伴い0.88mの沈下が生じたことになる。

写真-1 堤体に発生したクラック（地点 a）

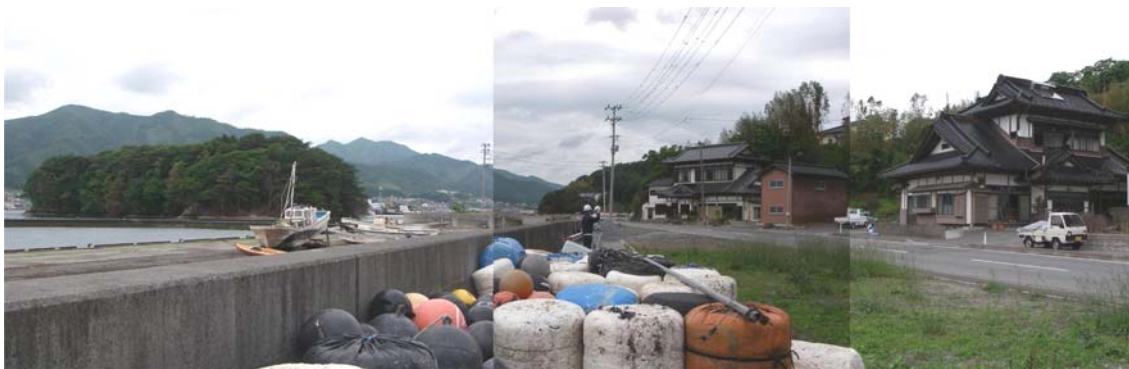
交通政策審議会港湾分科会防災部会資料(2011) 2)によれば、清水地区の最大浸水高はT.P.+6.72mと報告されている。胸壁の陸側にある、水際線からの距離が約50mの場所に立地する家(図-2の地点b、写真-2の右端の黒屋根の家)の所有者に浸水状況のヒアリングを行った。それによると、建物2階に置いてあったたんすの下から2段目まで最大で浸水したとの証言が得られた。本調査は海岸保全施設の被害状況の把握を主眼としていたため津波の浸水高の詳細な測定は行わなかったが、仮に、建物の地盤高さ(地盤沈下後)をT.P.基準上約3m、そこから建物1階部分の高さを約3m、そこからたんすの下から2段目までの高さを数十cmとすれば、概ねT.P.+6.72mに近い値となる。

写真-2 浸水状況をヒアリングした場所（右端の黒屋根の家）（地点 b）

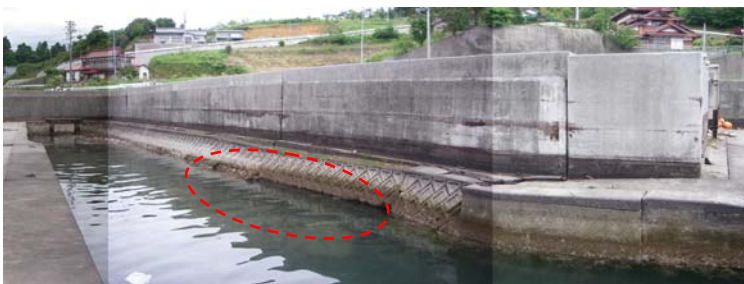
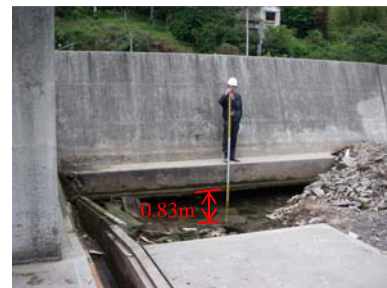
図-2の地点cで、基礎部分の海側法面の被覆材の一部が破壊されていた(写真-3(1))。破壊された被覆材は海側に流出していたので、引き波による被害と考えられる。また、堤体直下の基礎が吸い出されていて、堤体下面から地盤までの空洞の高さは0.83mであった(写真-3(2))。胸壁よりも陸側に広がっている水面は、胸壁よりも海側の水面の変動にあわせてゆっくりと振動している様子が観察されたので、堤体直下の基礎が失われて空洞が生じており、海側と陸側とが貫通していると考えられる。写真-4は、被災直後の空撮写真である。胸壁の隅角部を中心として、引き波よる地盤の流出が生じていることが分かる。

写真-3 基礎全体の流出（地点 c）

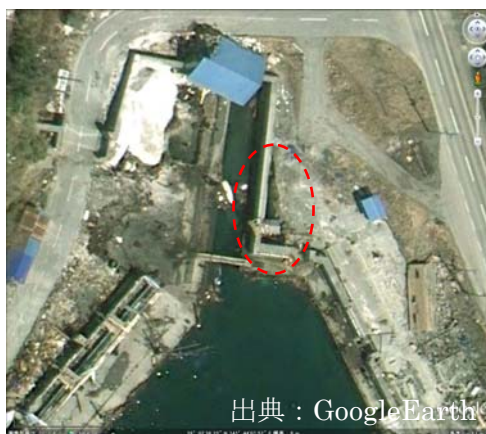
写真-4 平成 23 年 4 月 1 日に撮影された写真（地点 c）

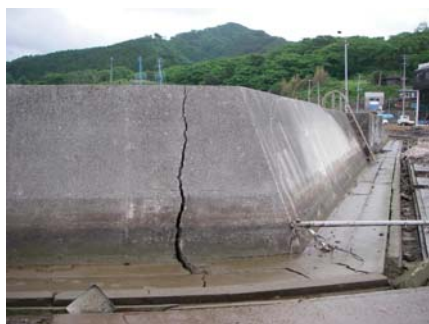
図-2 の地点 d 及び e で、胸壁の堤体にクラックが発生していた (写真-5 及び写真-6). 地点 f で胸壁の法線は直角に曲がるが、堤体のすり合わせ部で開きが生じていた (写真-7). ただし、この開きを生じた原因が今回の地震であるかについては不明である. 図-4 に、地点 f 位置の天端高さの測定結果を示す. 天端高さは T.P.+2.05m であった. この他、胸壁ではないが、左岸側防波堤に幅 1cm 程度の目地開きが数か所発生していた (写真-8 及び写真-9). また、地点 g で「大船渡丸」及び「明和丸」の船舶 2 隻が胸壁に乗り上げていた (写真-10).

写真-5 堤体に発生したクラック (地点 d)

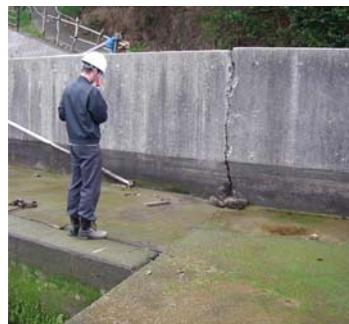
写真-6 堤体に発生したクラック (地点 e)

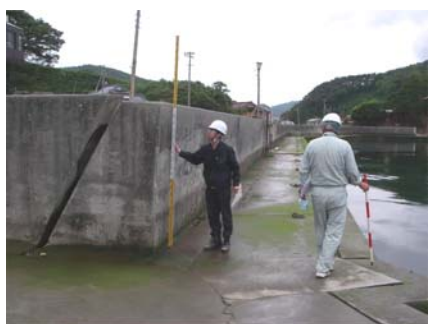
写真-7 堤体のすり合わせ部の開き (地点 f)

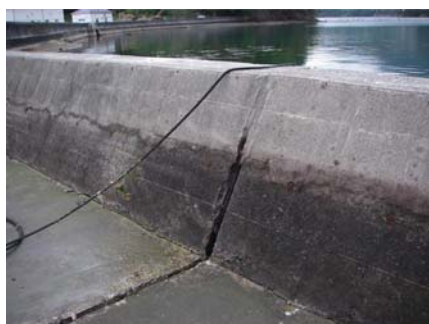
写真-8 防波堤の目地ずれ (左岸側防波堤)

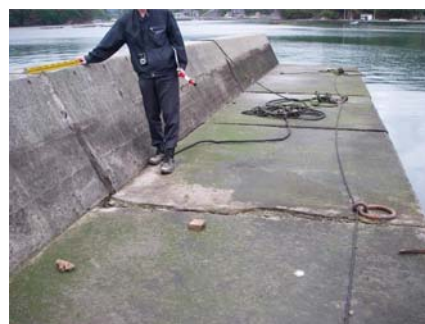
写真-9 防波堤の目地ずれ (左岸側防波堤)

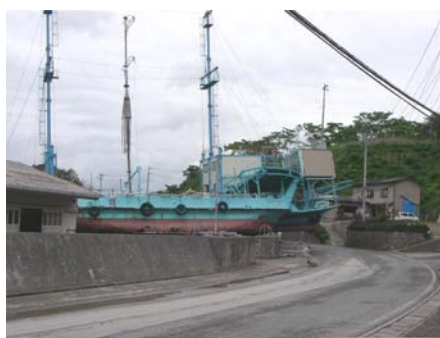
写真-10 胸壁に乗り上げた船舶 (地点 g)

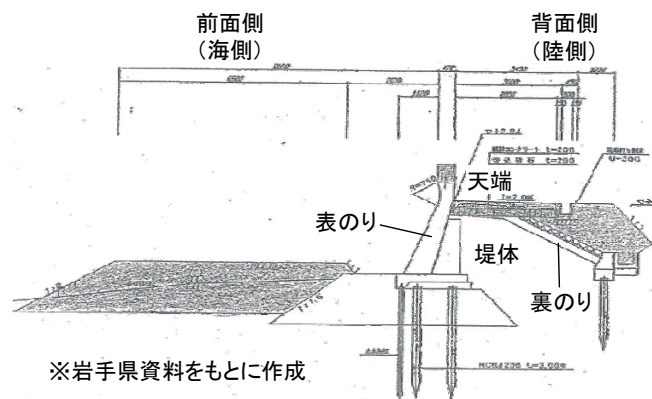
図-6 永浜地区の胸壁の構造

図-5 に、永浜地区の周辺図を示す。また、写真-11 にそのうち南側部分の状況を示す。地点 h で、引き波による被害が発生していた。永浜地区の胸壁は、名称は「胸壁」であるが、構造形式は「堤防」に類似している（図-6）。すなわち、盛土された堤体の表のり、天端及び裏のりをそれぞれ被覆工で覆っている。この点は、大船渡港の他の地区の一般的な胸壁とは構造形式が異なるので、被災原因の検討にあたって注意が必要である。

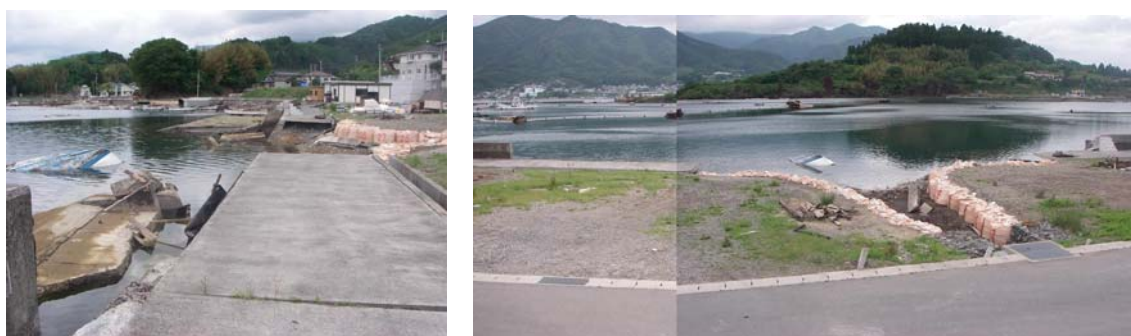
写真-12 堤防構造の被害（地点 h）

地点 h の背後には排水路があり，そこを中心として海にむかって扇形に地盤が流出し，堤防構造の堤体部分も流出していた．表のりの被覆工は海側に倒壊または散乱していた．地点 i も，背後に排水路があり被害状況は地点 h と同様である（写真-13）．

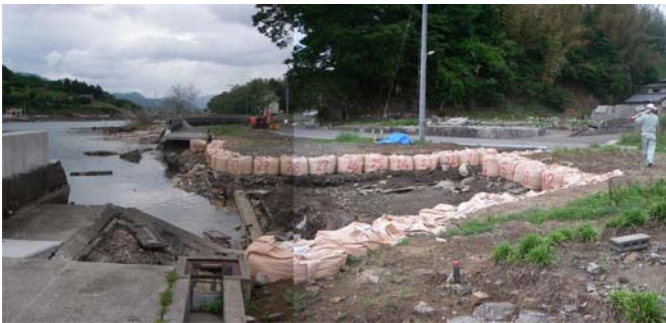
写真-13 堤防構造の被害（地点 i）

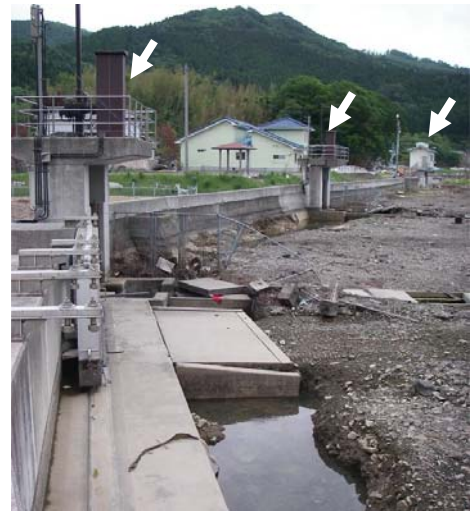
写真-14 は，地点 j 付近の状況で，水門の機械部分の被害，堤体海側地盤の洗掘が生じていた．

写真-14 水門と付近の被害（矢印が水門，地点 j）

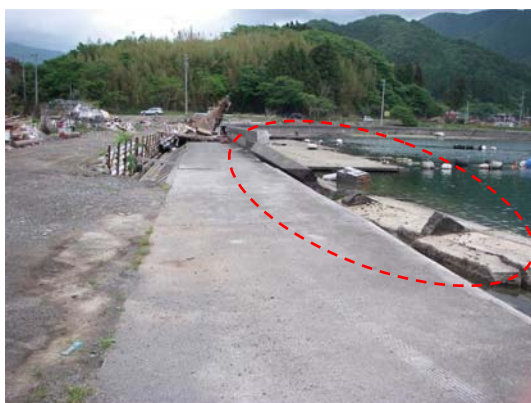
地点 k では，表のり被覆工が約 100m にわたり海側に転倒していた（写真-15 及び写真-16）．
図-7 に，残存部分の表のり被覆工の高さの測定結果を示す．高さは，T.P.+2.14m であった．設計天端高さは T.P.+3.00m なので，この場所では地震に伴い 0.86m の沈下が生じたことになる．

写真-15 堤防構造の被害（地点 k）

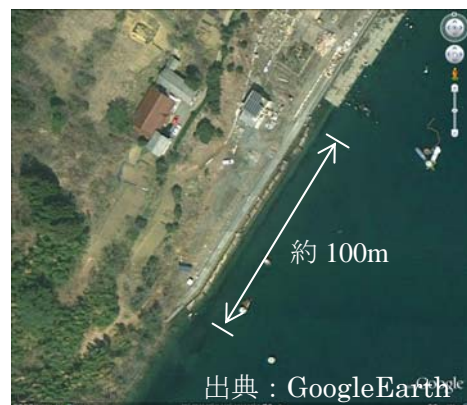
写真-16 空撮写真（地点 k）

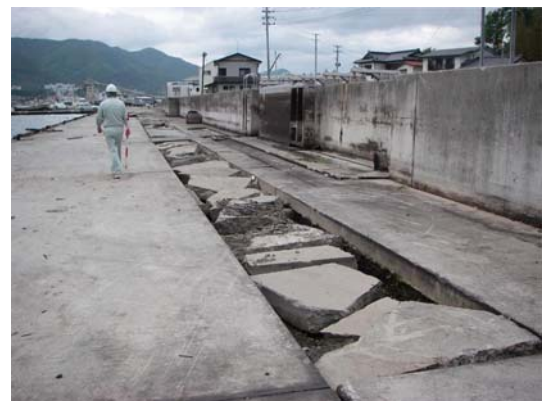
図-8 に、山口地区の周辺図を示す。同地区の胸壁の堤体は、転倒、クラック発生等の被害はみられなかった。ただし、胸壁前面側の物揚場の舗装の被害が生じていた (写真-19)。図-9 に、地点 l の位置の天端高さの測定結果を示す。天端高さは T.P.+2.20m であった (写真-20)。設計天端高さは T.P. +3.00m なので、この場所では地震に伴い 0.80m の沈下が生じたことになる。

写真-19 物揚場の舗装の被害

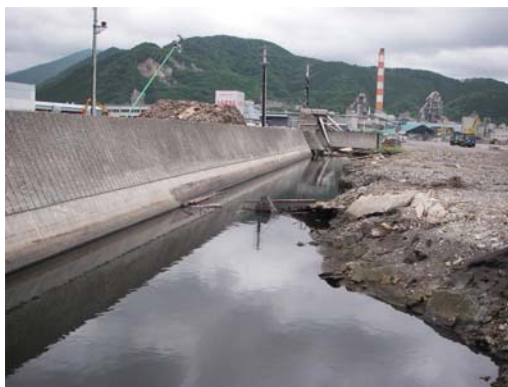
図-10 に、茶屋前地区の周辺図を示す。地点 m 付近は胸壁の被害はほとんどなかった(写真-21)。地点 n は、前面側地盤が法線直交方向に数 m 程度の幅で洗掘されていた。背面側の洗掘の被害は比較的小さい(写真-22 及び写真-23)。地点 o は、前面側地盤が洗掘され、背面側地盤も一部が洗掘されていた(写真-24)。同写真の奥に映る水門は、機械設備を納めた上屋等が被害を受けている。写真-25 は、地点 p から背面側の市街地の様子を写したものである。海岸保全施設から陸側へむかって 100~200m 程度の範囲で、一帯の家屋が基礎だけを残して流失するような被害が発生している。地点 q は、前面側地盤が洗掘されていた(写真-26)。その背面側地盤については、被害が生じたようであるが、復旧活動で埋め戻しが行われていて被害状況の詳細は不明である。

写真-22 前面側地盤の洗掘 (地点 n)

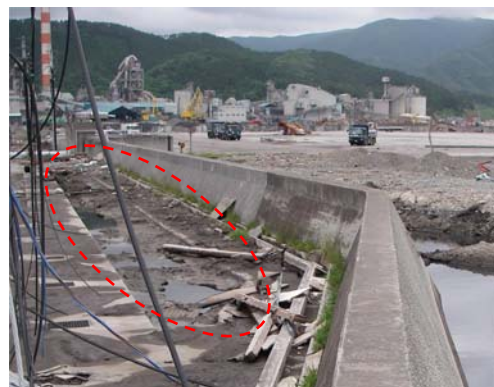
写真-23 背面側地盤の状況 (地点 n)

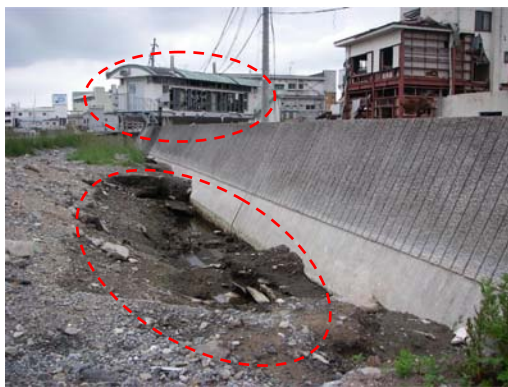
写真-24 前面側地盤の洗掘と水門の被害 (地点 o)

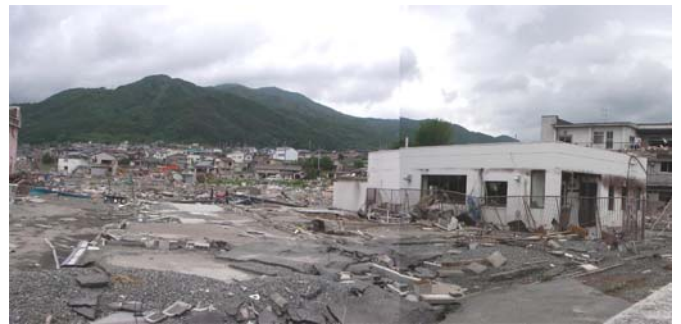
写真-25 背面側の市街地 (地点 p)

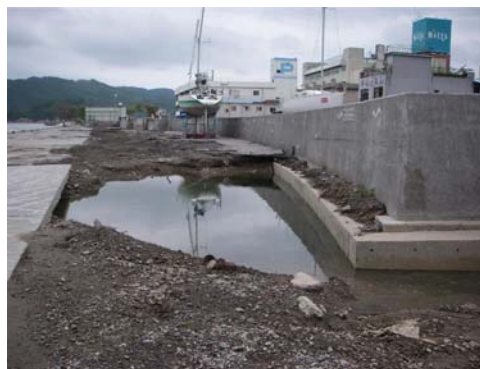
写真-26 前面側地盤の洗掘 (地点 q)

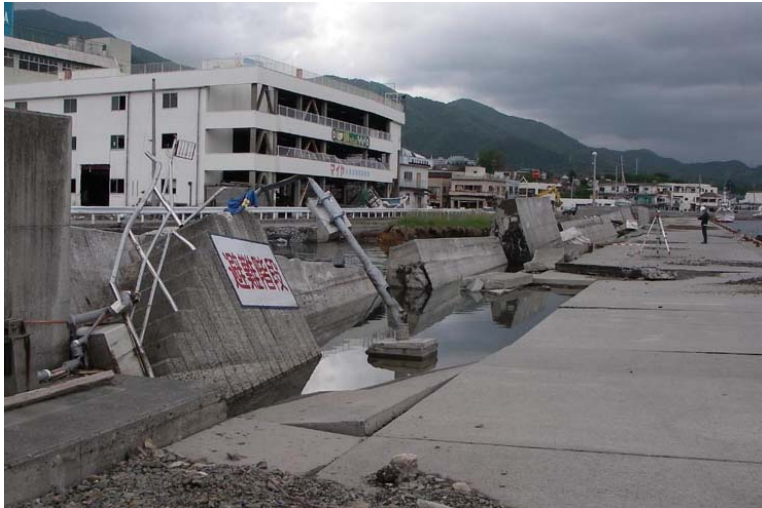
地点 r は、背面側地盤が流出し(写真-28)、堤体が延長約 100m にわたって背面側に倒壊していた(写真-27)。この区間は、L 型堤体・鋼矢板式基礎の胸壁である。一部の堤体は基礎の鋼矢板が折れていた(写真-29)。鋼矢板の折れた部分付近には錆が発生していた。

背面側地盤が失われた原因として、空撮写真(写真-30)を参考にすると、南側隣接部分の堤体が失われ、その破壊した箇所にも水の流れが集中するような流れにより当該地盤が広範に流出したことが考えられる。また、堤体が倒壊した原因としては、鋼矢板の折れや、堤体が概ね背面側に倒れこんでいる点から、背後地盤が失われたあとに押し波による作用で倒壊した可能性があると考えられる。また、鋼矢板の折れた部分付近に発生していた錆について、錆による鋼矢板の腐食状況についてはより詳細な調査が必要である。

写真-27 背後側に倒壊した堤体 (地点 r)

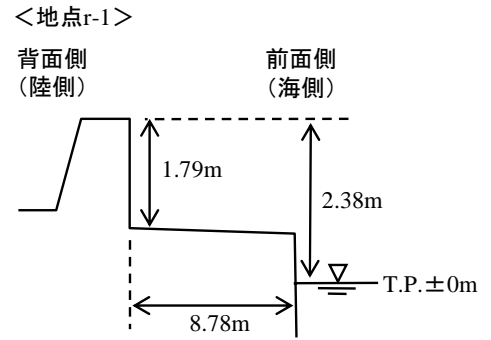
図-9 胸壁の天端高さ (未倒壊部分)

天端高さは、未倒壊部分で T.P.+2.38m であった(図-11)。設計天端高さは T.P. +3.40m なので、この場所では地震に伴い 1.02m の沈下が生じたことになる。交通政策審議会港湾分科会防災部会資料(2011) 2)によれば、茶屋前地区の最大浸水高は T.P.+ 8.07m と報告されている。すなわち、未倒壊部の天端高さと比較すると約 5.7m 上回る水深となる。

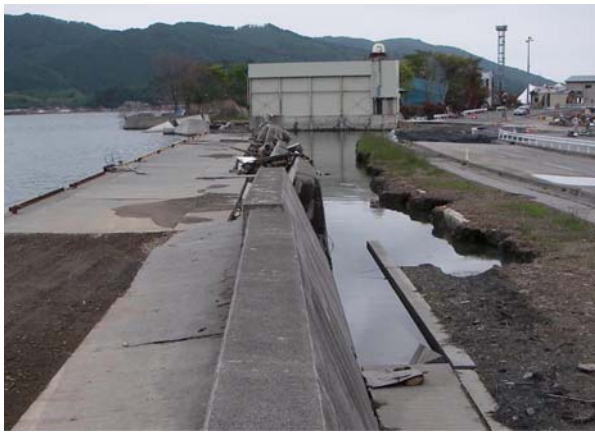
写真-28 背後側地盤の流出 (地点 r)

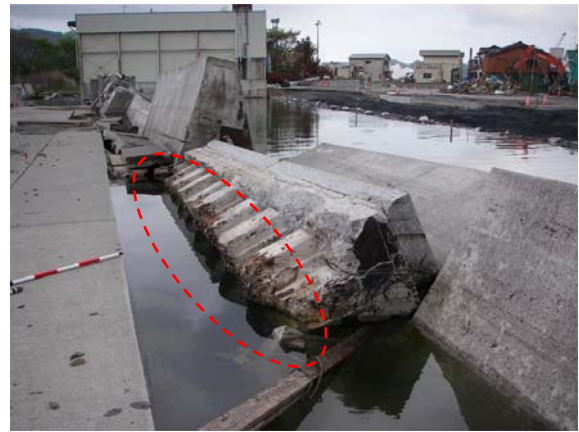
写真-29 鋼矢板折れ (地点 r)

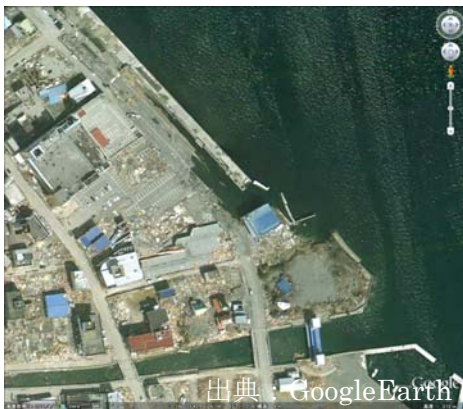
写真-30 空撮写真 (地点 r)

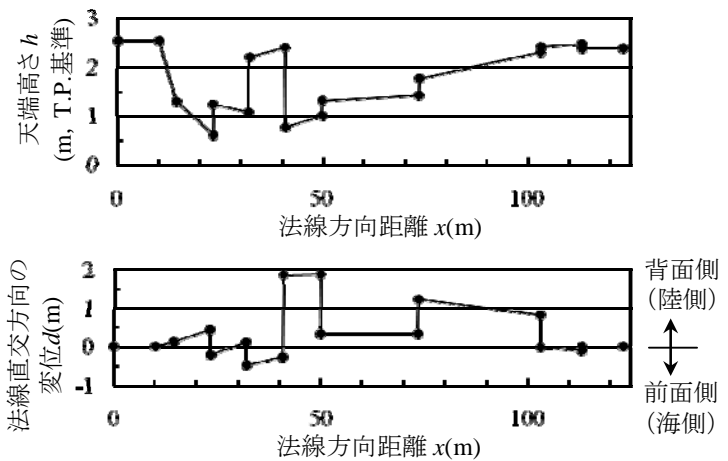
図-12 天端高さ と法線直交方向の変位 (地点 r)

倒壊部分部分について、天端高さと同法線直交方向の変位(胸壁法線から前面側または背面側への出入りの大きさ)の測量結果をそれぞれ示した(図-12)。それによると、天端高さは、幅 103m にわたり最大で約 1.8m 変位していることが分かった。また、法線から背面側に最大で約 1.9m 変位していることが分かった。
