平成 23 年 10 月 31 日
国土交通省国土技術政策総合研究所沿岸海洋研究部
国土交通省東北地方整備局港湾空港部

平成 23 年東北地方太平洋沖地震津波による
雄勝港・女川港・荻浜港・石巻港・松島港の海岸保全施設の被害調査報告

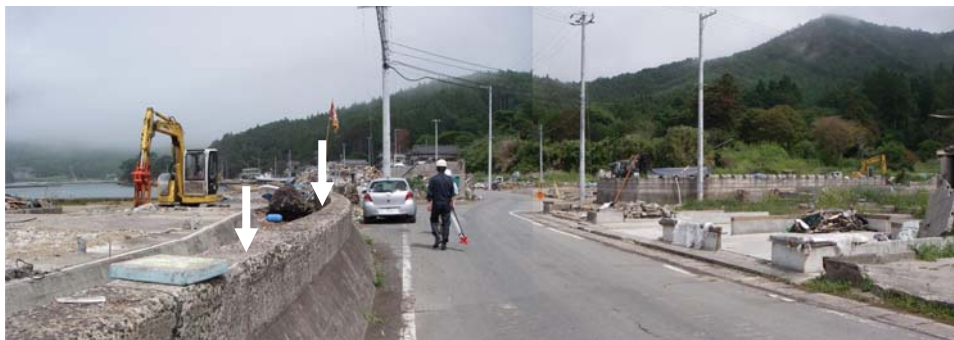
写真-4.1.1 地点 1-a

南側部分の胸壁の堤体には，被害は生じていなかった（地点1-a，写真-4.1.1(1)）．ただし，地点1-bの近くの水門は，上部に設けられている操作施設が損壊する被害を受けていた（写真-4.1.2(1)）．また，同地点の胸壁前面側（海側）は，岸壁が海側に変位するとともに舗装部分が陥没していた（写真-4.1.2(2)）．

地点 1-a 及び 1-d で堤体の天端高さの測量を行ったところ、天端高さの測定値はそれぞれ T.P.+2.01m 及び T.P.+2.09m であった (写真-4.1.1(2)及び写真-4.1.4(3))。設計天端高さはどちらも T.P.+3.1m なので、同地区では地震に伴い 1.0~1.1m の沈下が生じた結果となった。

(1) 被害のなかった胸壁

(2)天端高さの測定

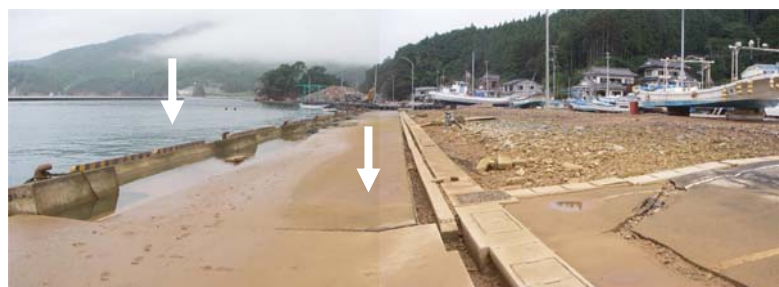
写真-4.1.2 地点 1-b

(2) 岸壁の変位と舗装部分の陥没

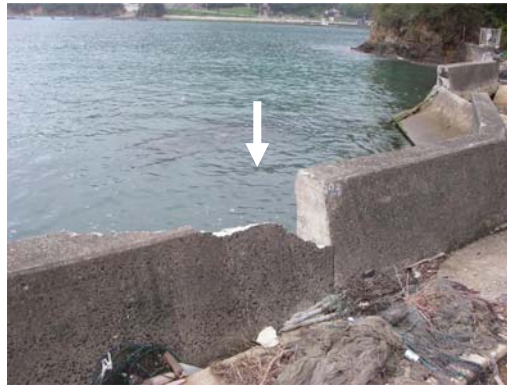
写真-4.1.3 地点 1-c

北端部分の護岸は，地点1-cで，堤体の海側への滑動（写真-4.1.3(1)及び(2)）及び堤体の一部が海側にむかって削りとられるように欠損が生じていた（写真-4.1.3(3)）．また，地点1-dで，護岸の堤体が海側に変位する被害があった（写真-4.1.4(1)及び(2)）．

(3) 欠損している堤体

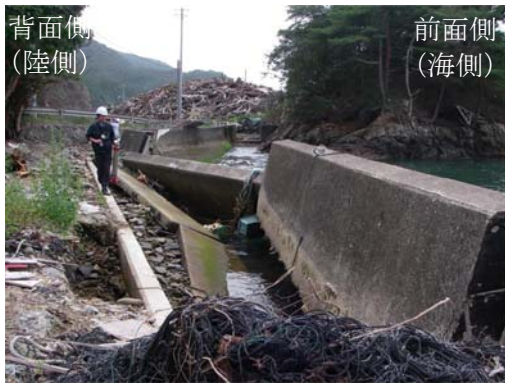
写真-4.1.4 地点 1-d

(1) 海側に変位した堤体

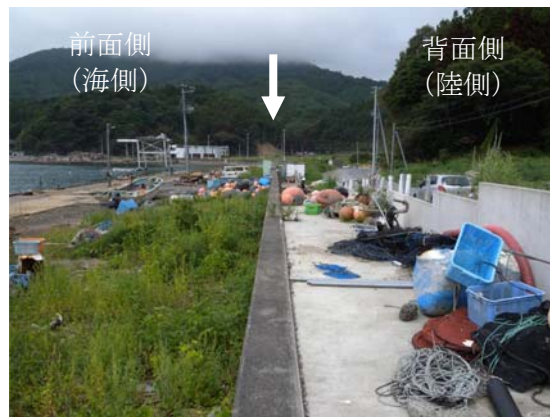
写真-4.1.5 ほとんど被害のなかった胸壁（地点 1-e）

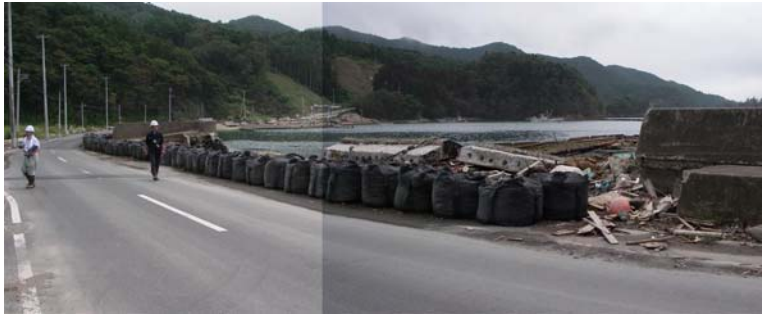
写真-4.1.6 地点 1-f

中央の区間では、地点 1-f で堤体が延長約 60m にわたって前面側（海側）にむかって倒壊していた。（写真-4.1.6(1)、写真-4.1.7）。背後側（陸側）の道路面は地点 1-f から東にむかって、また、地点 1-f から西にむかって高くなっているため、相対的に地盤高さが小さい地点 1-f 付近に引き波が集中したようである（写真-4.1.6(2)）。

(1) 倒壊した護岸構造

(2) 護岸構造の断面

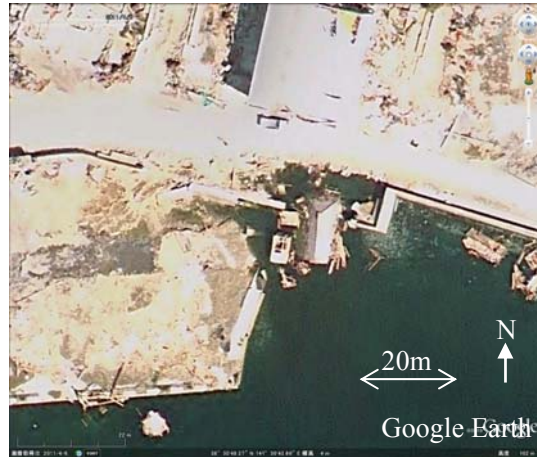
(3) 上空から撮影した写真

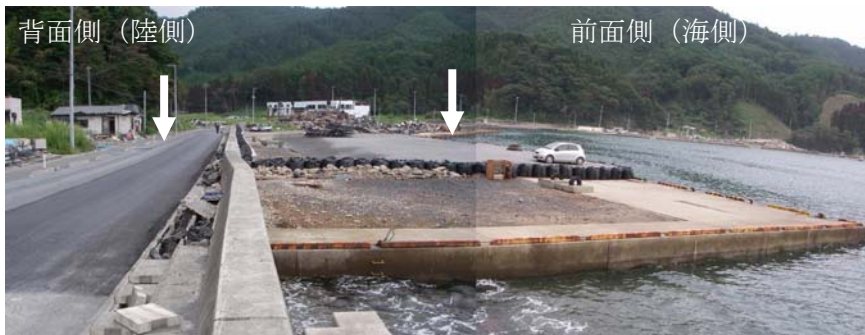
写真-4.1.7 地点 1-g

西側の区間では、堤体に大きな被害は無かった。ただし、地点 1-g で背面側地盤が洗掘され、調査時点でその部分に舗装が打ち直されていた。また、前面側の物揚場は約 0.7m の高さだけ応急的に嵩上げされていた（写真-4.1.7(1)）。堤体に設けられたフラップゲートは、完全には閉まらない状態であった（写真-4.1.7(2)）。原因は、土砂の堆積、堤体と前面側地盤の鉛直方向の変位量が異なったこと等によりゲート扉下部が引っかかり閉まらなくなったことが考えられる。

(1) 舗装打ち直しされた背面側地盤と嵩上げされた物揚場

(2) フラップゲート

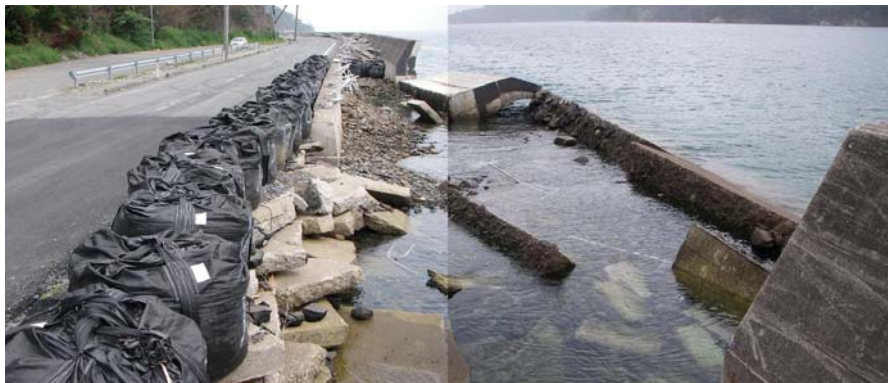
地点 1-i では、護岸の表のりが海側に倒壊するとともに、背後の地盤が流失していた（写真-4.1.9 及び写真-4.1.10）。天端被覆版は、洗掘で失われた道路部分を埋め立てるための基礎材料として応急復旧の際に使用されたようである（写真-4.1.9 の左下の黒い土嚢の下の部分）。

写真-4.1.9 海側に倒壊した護岸 (地点 1-i)

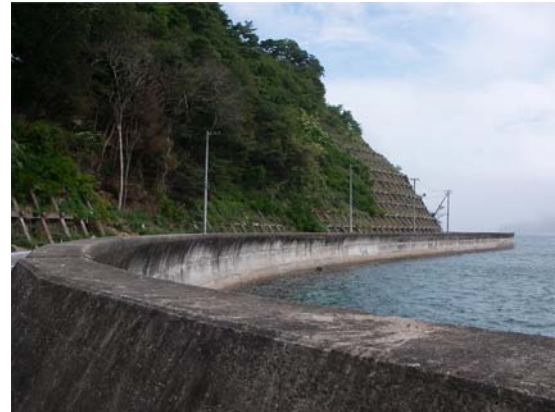
地点 1-k よりも東側の区間では、護岸に被害はなかった(写真-4.1.12)。地点 1-k では、護岸の表のりが海側に倒壊する被害が生じていた(写真-4.1.13及び写真-4.1.14)。

写真-4.1.12 被害のない護岸

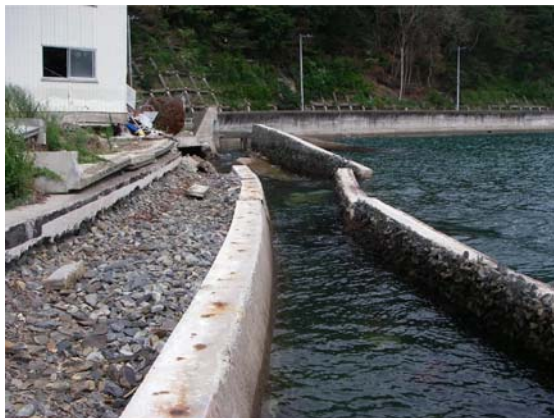
写真-4.1.13 地点 1-k

(1) 海側に倒壊した表のり

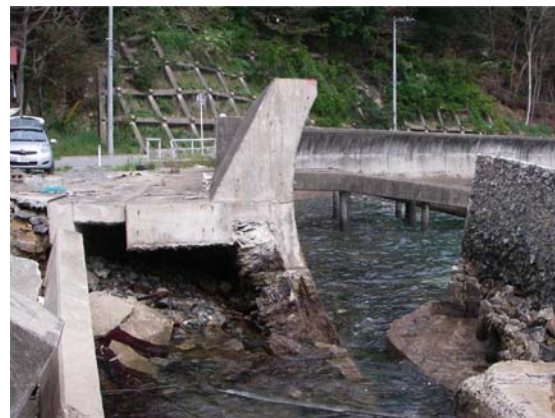
(2) 堤体断面の拡大写真

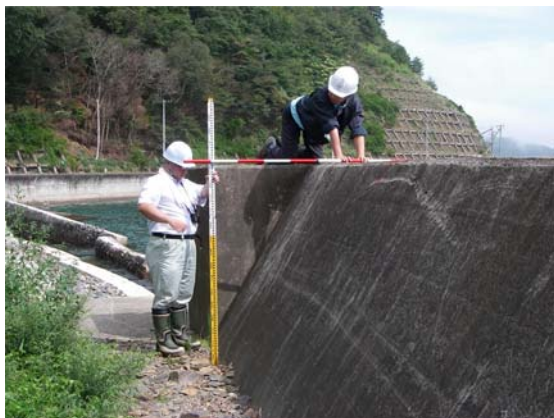
地点 1-k の堤体の天端高さの測定値は T.P.+3.15m であった(写真-4.1.11(3))。設計天端高さは T.P.+4.1m なので、同地点では地震に伴い 1.0m の沈下が生じた結果となった。

(3) 天端高さの測定

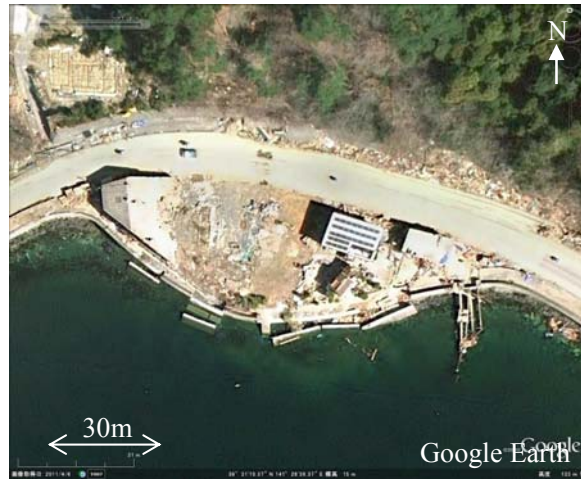
写真-4.1.14 上空から撮影した写真（地点 1-k）

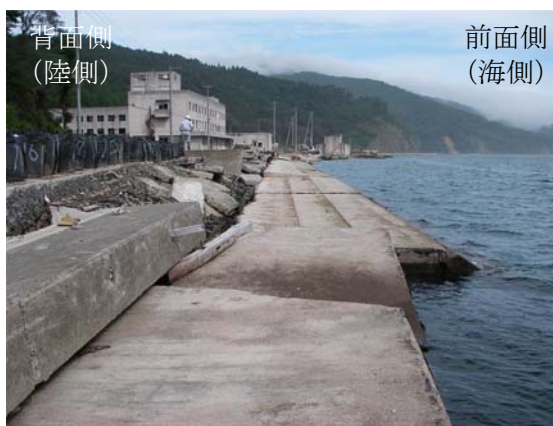
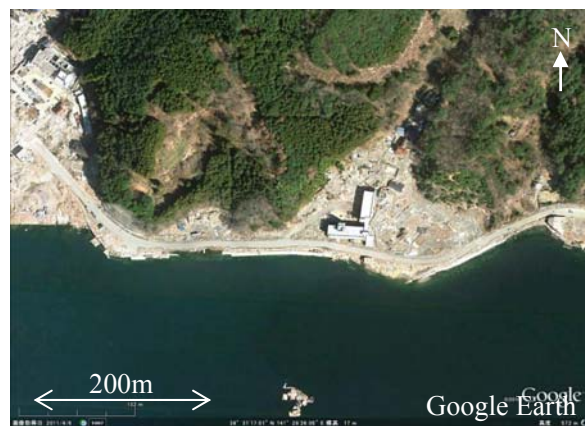
写真-4.1.15 地点 1-l

地点 1-l の周辺では、護岸の表のりが長さ約 500m 連続的に海側に倒壊していた(写真-4.1.15)。

(1) 海側に倒壊した表のり

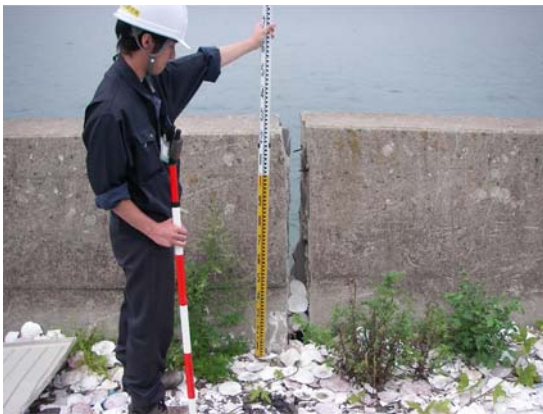
写真-4.1.17 地点 1-n

地点 1-n では、護岸の天端被覆板下の堤体土が吸い出され、天端被覆板が落下・傾斜していた（写真-4.1.17(1)）。表のりは倒壊していなかったが、法線直行方向に出入りが発生しており、隣り合う堤体同士で法線直行方向に最大 10cm 程度のずれが生じていた（写真-4.1.17(2)）。法線方向の目地開きも発生しており、最大 13cm の目地開きが生じていた（写真-4.1.17(3)）。また、クラックが堤体に多数生じていた。

(2) 目地開き

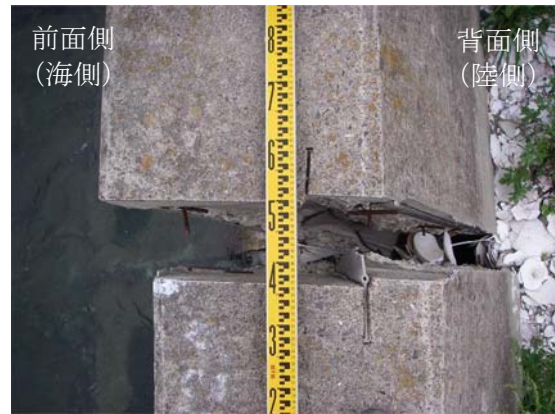
(3) 目地開きの拡大写真 (上からみた状況)

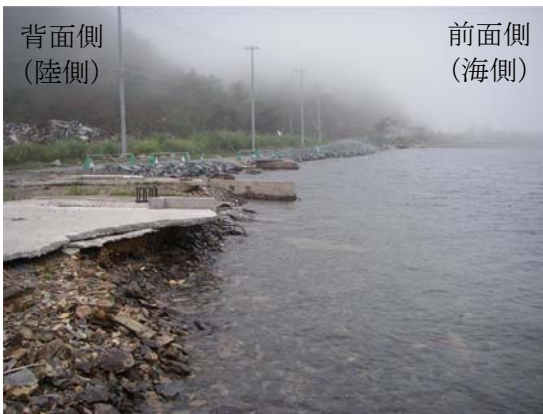
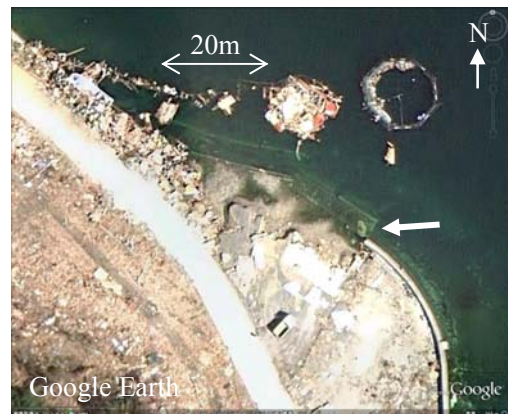
写真-4.1.18 地点 1-o

地点 1-o では、護岸が失われるとともに背後側の地盤が流出していた（写真-4.1.18(1)及び(2)）。また、同地点を含めて同地点の北側約 100m の区間で護岸が倒壊している。

(1) 流失した護岸及び地盤

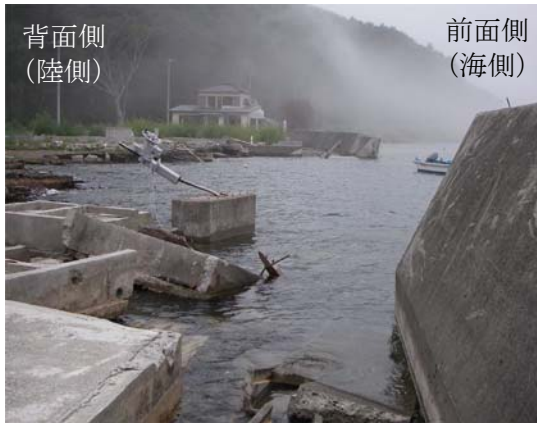
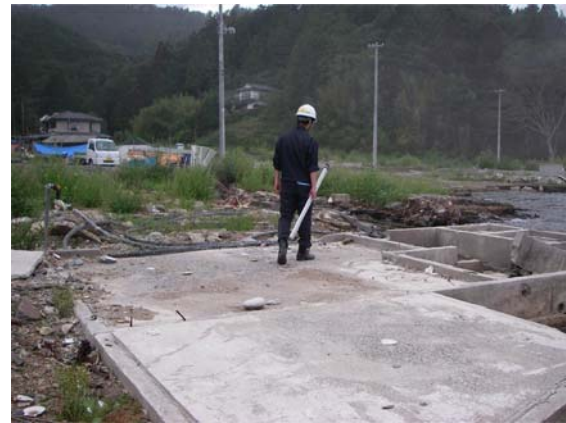
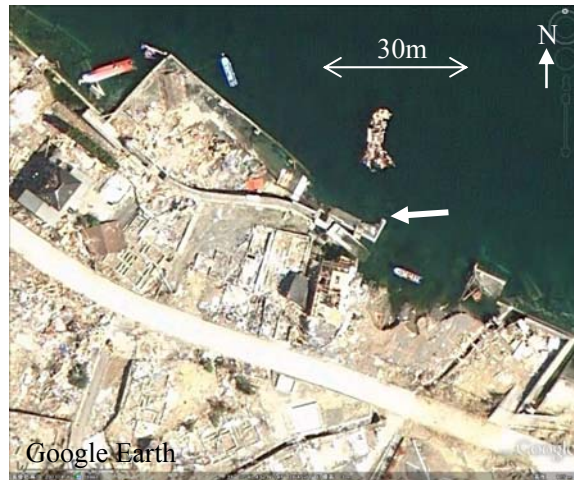
写真-4.1.19 地点 1-p

地点 1-p では、海岸沿いの地盤高の低い場所に位置していた家屋群を守るように護岸が設けられていたが、護岸の流失または海側への倒壊が発生していた（写真-4.1.19(1)）。周囲よりも相対的に地盤高が小さいため、引波の流れが集中して地盤が流出したことが考えられる。家屋は基礎だけを残してそれより上部は完全に失われていた（写真-4.1.19(2)）。写真-4.1.19(3)に、上空から撮影した写真を示す。また、同地点を含めて同地点の北側約 200m の区間で護岸が倒壊している。

(1) 護岸の被害状況

(2) 基礎だけを残した家屋

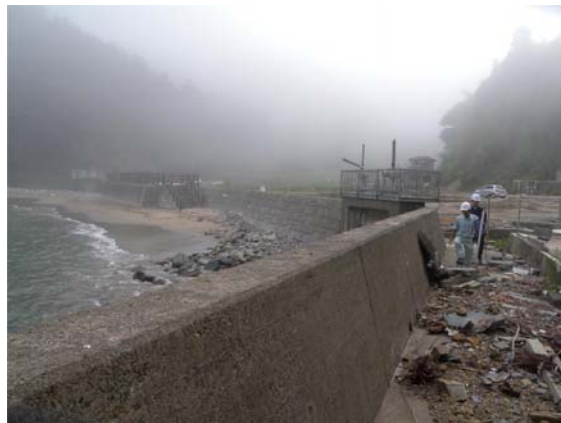
写真-4.1.20 地点 1-q

胸壁の被害はほとんど無かった（地点 1-q, 写真-4.1.20(1)）。ただし、地点 1-r に設けられている展望施設の階段脇には幅約 4cm のひび割れが生じていた（写真-4.1.21）。また、同施設では転落防止柵が破壊される被害も発生していた。

地点 1-q の堤体の天端高さの測定値は T.P.+3.88m であった（写真-4.1.20(2)）。設計天端高さは T.P.+4.8m なので、同地点では地震に伴い 0.9m の沈下が生じた結果となった。

(1) 被害がほとんど無い護岸

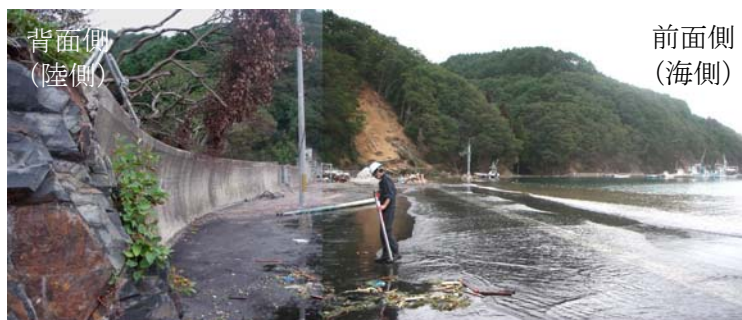
写真-4.2.1 地点 2-a

同地区の南側部分には、胸壁の堤体に被害はみられなかった（地点 2-a、写真-4.2.1）。ただし、地点 2-b の水門の上部に設けられた操作施設の手すりが損壊していた。

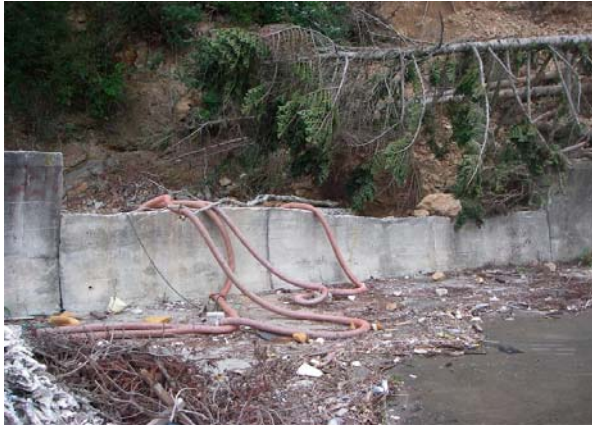
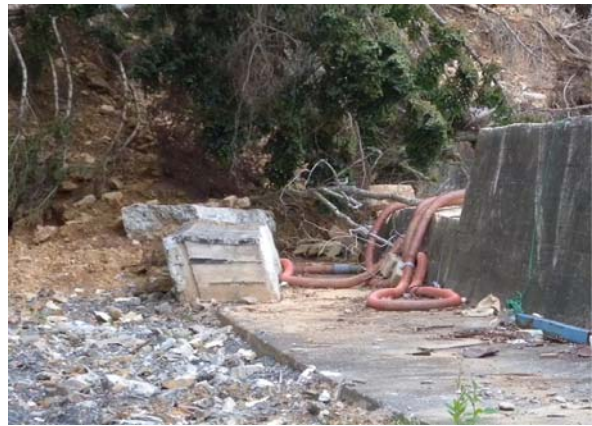
写真-4.2.3 上部が折れた堤体 (地点 2-c)

北側部分では、地点 2-c で長さ 10m の区間で胸壁の上部が折れていて、折れた部分は背後側に倒れていた（写真-4.2.3(1)及び(2)）。写真-4.2.3(3)に、切断面を示す。切断の一因として施工時の打ち継ぎ面で切断されたことが考えられるが、通常の施工では打ち継ぎ面を水平にするが、折れた部分の切断面の高さは南端が天端下 0.78m、北端が天端下 1.08m で北方向に次第に下がっていた（図-4.2.3）。従って、この可能性は小さいと考えられる。それ以外でこのような形状で切断が生じる原因としては、1) 漂流物が衝突した可能性、2) 地震動または経年劣化によりひび割れ等の弱面が存在していた可能性、3) 背面側で生じた土砂崩れと津波により作用した力との複合的な影響等が考えられるが、詳細は不明である。なお、折れた部分の前面側（海側）及び背面側（陸側）の地盤の洗掘は生じていなかった。

(1) 海側からみた状況

(2) 陸側からみた状況

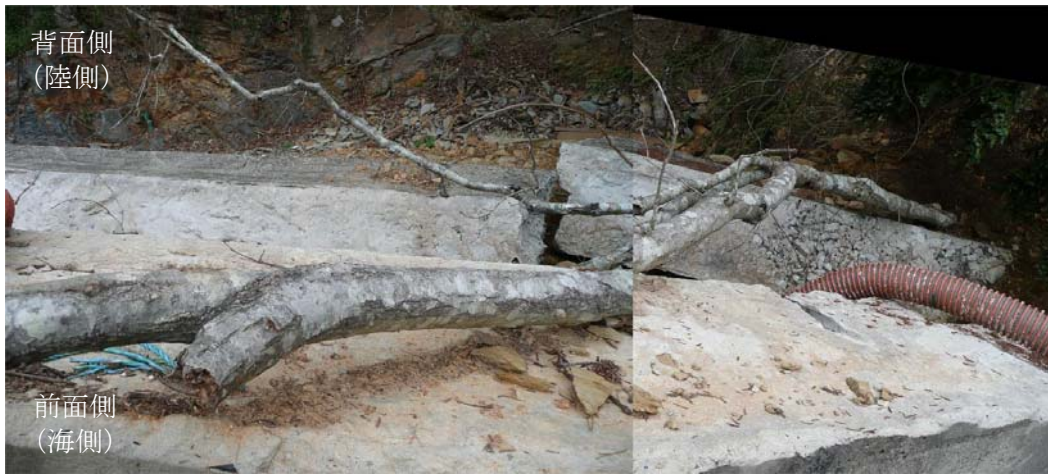
(3) 切断面

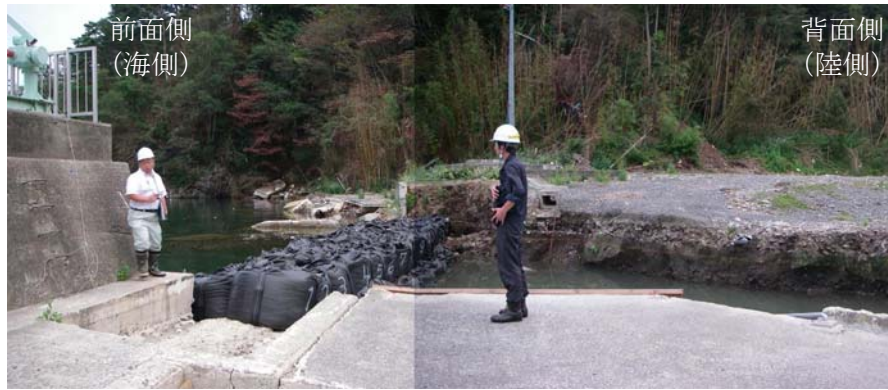
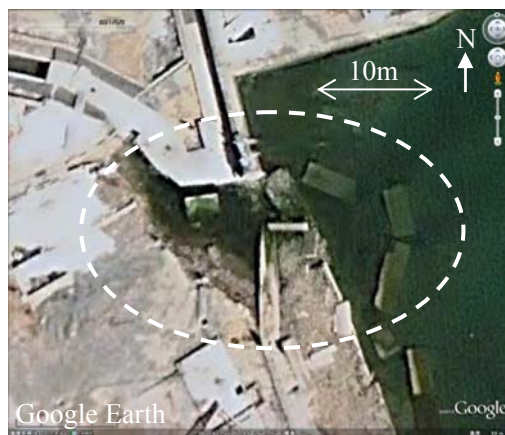
写真-4.2.4 地点 2-d

南側部分は、地点2-dで、水門に隣接（陸から海にむかって右側）する護岸の堤体が流失し海側に散乱していた。また、背後側地盤が広範囲に流出していた（写真-4.2.4(1)及び(2)）。なお、水門には被害がなかったようである。堤体の天端高さの測量を行ったところ、天端高さの実測値はT.P.+3.03mであった（写真-4.2.4(3)）。設計天端高さはT.P.+4.0mなので、同地点では地震に伴い1.0mの沈下が生じたことになる。

(1) 堤体及び背面側地盤が流出した護岸

(2) 上空から撮影した写真

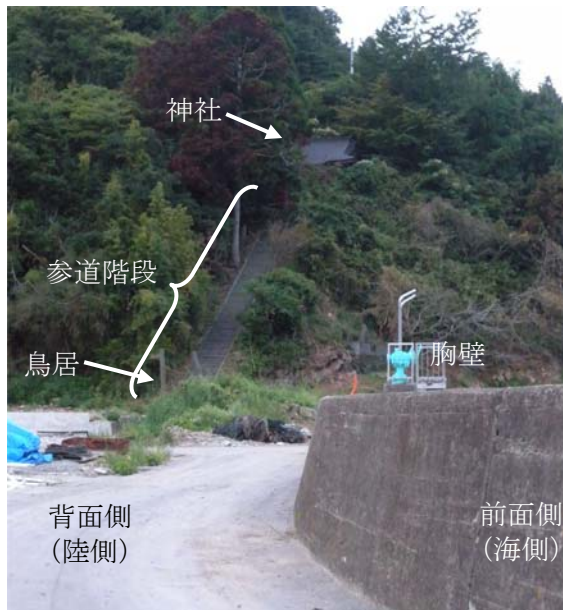
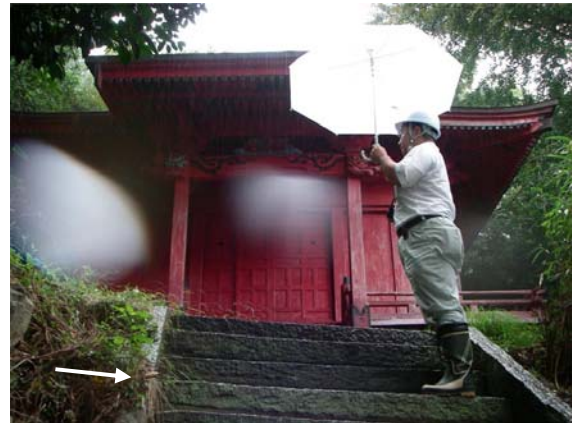
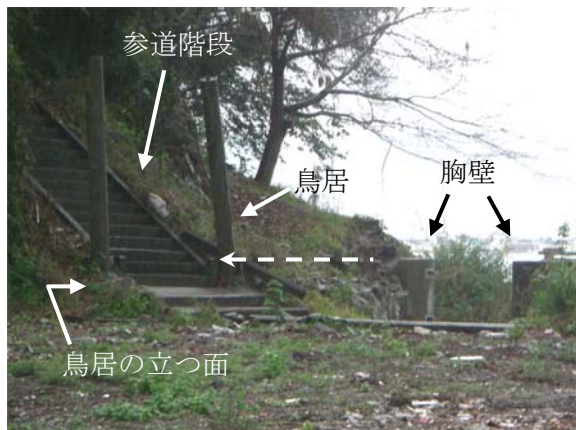
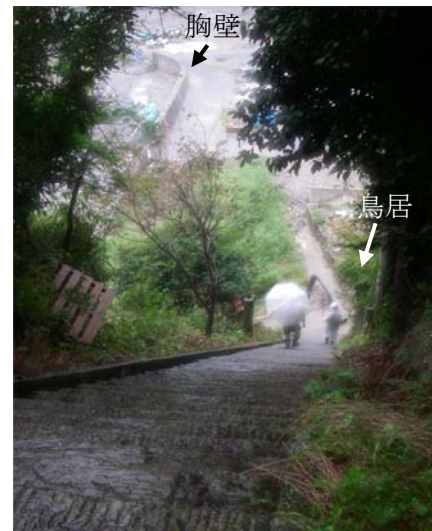
写真-4.2.6 二渡神社 (地点 2-f)

住民からのヒアリングによると、海岸近傍の山の斜面に祀られた二渡神社（地点2-f、写真-4.2.6(1)）に住民1名が避難したとのことである。そして、海岸と神社とをつなぐ参道階段のうち上から三段を残して、津波により浸水したとのことである。写真-4.2.6(2)で調査員の立つ場所が、この証言の津波が最大で到達した場所（最大遡上位置）である。調査時間の制約により水準測量を行うことができず、以下のとおり概算の遡上高を推定した：

- ・胸壁の天端高さは、参道階段の下から2段目の高さ（鳥居の立つ面を0段目、そこから上に1段目、2段目・・・と数える。以下同様とする。）とほぼ等しい（写真-4.2.6(3)）。
- ・参道階段の段数は79段である。津波が到達した上から4段目（「上から三段を残」すことから）は76段目に相当する。従って、津波が到達した高さは、胸壁の天端高さに参道階段の74段分の高さを加えた値である。
- ・参道階段1段分の高さを求めるため、参道の下部（鳥居近く）、中腹、上部（神社近く）の計3箇所段1段の高さを測定した。その結果はいずれも0.19mであった。そこで、参道階段の平均的な高さを1段あたり0.19mとする。
- ・以上より、同地区の二渡神社（N38°24'25.53"，E141°28'11.28"）の最大遡上高さは

(1) 海岸近傍の山の神社と参道階段

(2) 津波の最大遡上位置 (矢印位置)

(3) 胸壁の天端と参道階段との比較

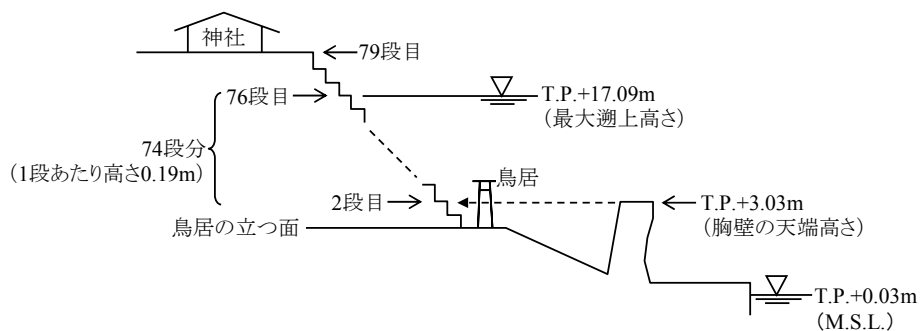
胸壁の天端高さ[T.P.+3.03m]+74段×0.19m/段=[T.P.+17.09m]（図-4.2.5）。

図-4.2.5 最大遡上高さ

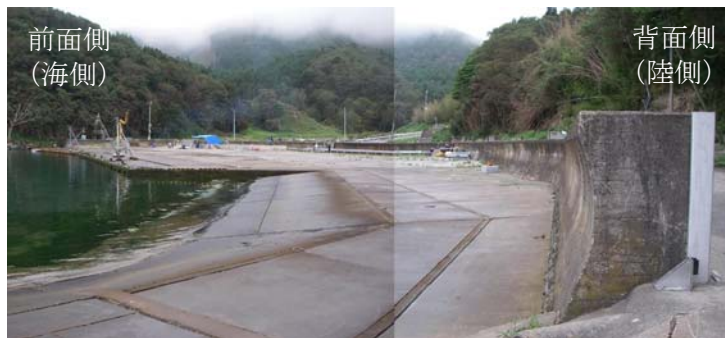
同地区の胸壁には被害がみられなかった（地点 2-g, 写真-4.2.7）. ただし, 地点 2-h の胸壁下部のフラップゲートは, 蓋下部付近に土砂が堆積し閉まっていなかった（写真-4.2.8）.

写真-4.2.7 被害のなかった胸壁（地点 2-g）

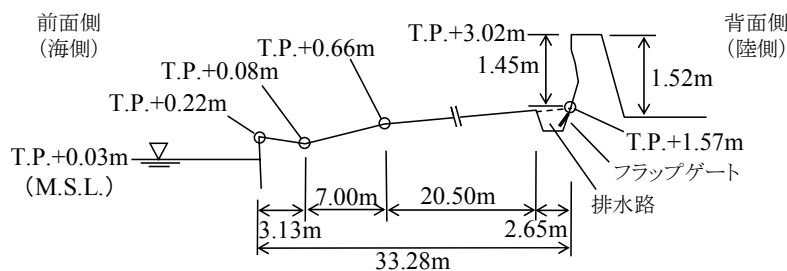
地点 2-i の前面側の岸壁は, 法線がはらみだすとともに舗装が陥没していた（写真-4.2.9(1)及び(3)). 堤体の天端高さの測定値は T.P.+3.02m であった（写真-4.2.9(2)及び(3)). 設計天端高さは T.P.+4.0m なので, 同地点では地震に伴い 1.0m の沈下が生じたことになる.

(3) 地点 2-i をとおり岸壁法線に直交する方向の縦断図

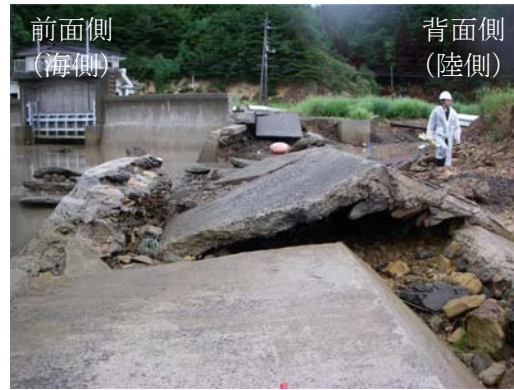
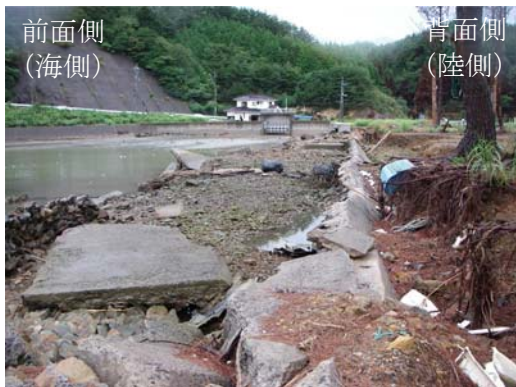
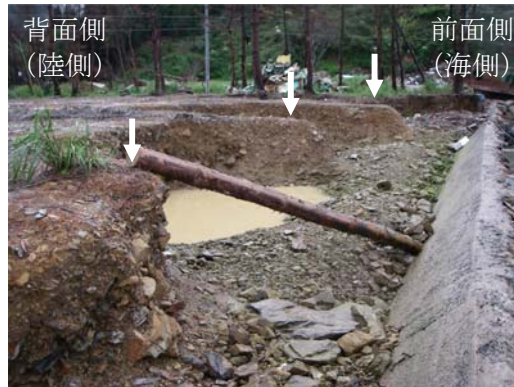
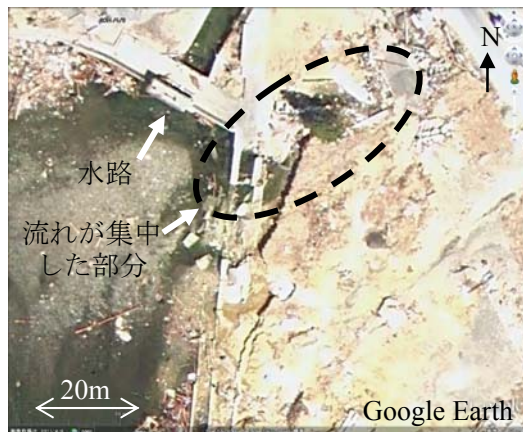
写真-4.3.1 地点 3-a

北側部分では、地点3-aから地点3-bの区間にかけて、護岸の波返し工及び盛土部が失われていた(写真-4.3.1(1)~(3))。最も湾奥の地点3-aには背後の陸域から湾に注ぐ水路が設けられていたが、その南隣部分に引き波の流れが集中し、護岸が破壊されたようである(写真-4.3.1(5))。護岸の背後地盤は、流れで地盤が削り取られ崖状となっていた(写真-4.3.1(4))。

(2) 傾いた天端被覆板

(3) 地点 3-b から 3-a をみた状況

(4) 崖状になった背後地盤

(5) 上空から撮影した写真

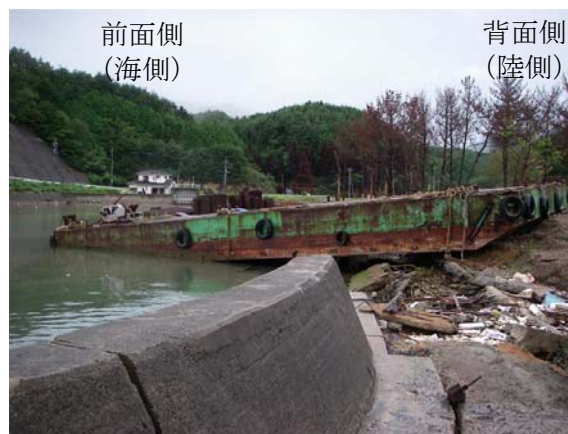
地点3-bでは、台船が護岸に乗り上げていた(写真-4.3.2)。付近の道路沿いには1933年昭和三陸地震津波について記録する石碑があった(写真-4.3.3)。碑文の内容は「地震があったら津波の用心 忘るな火の元の注意 先に老幼続いて避難第一」である。

写真-4.3.2 護岸に乗り上げた台船 (地点 3-b)

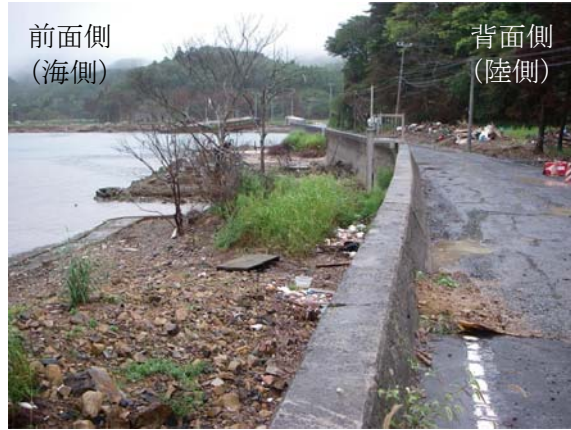
南側部分では、胸壁の堤体に被害はみられなかった(地点3-c, 写真-4.3.4)。

写真-4.3.4 被害のなかった胸壁 (地点 3-c)

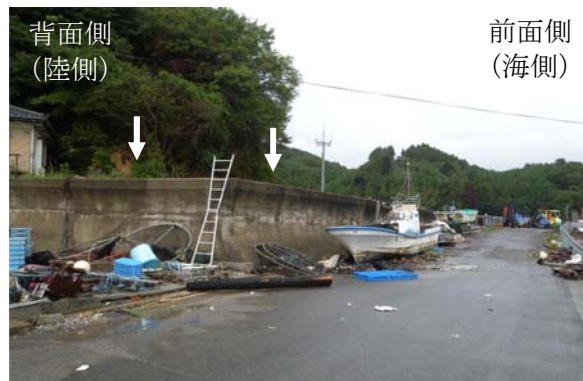
地点 3-d では、胸壁に被害はなかった (写真-4.3.5)。

写真-4.3.5 被害のなかった胸壁 (地点 3-d)

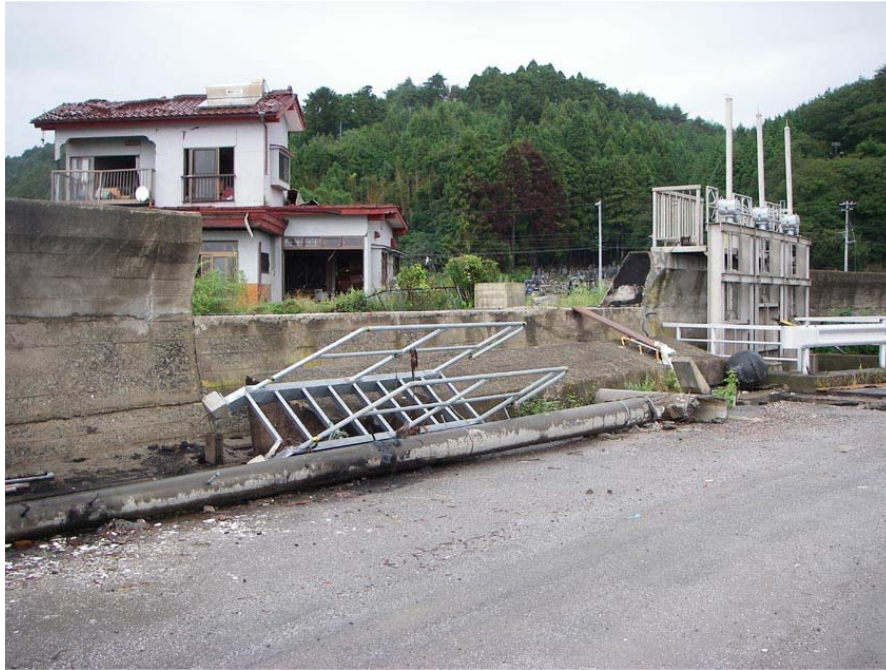
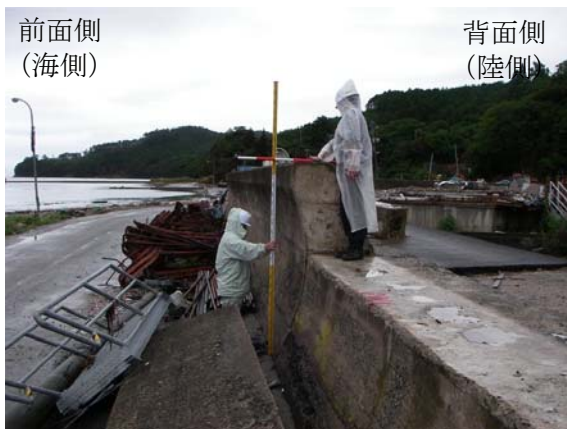
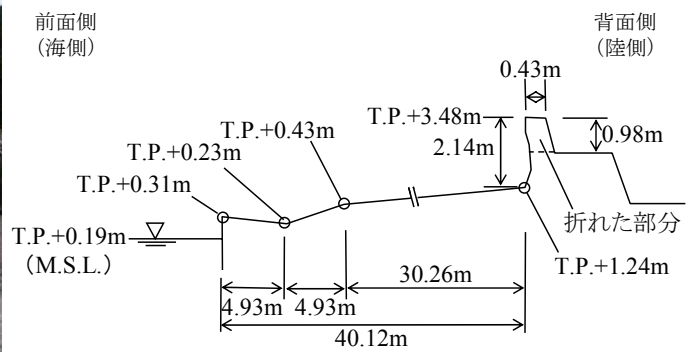
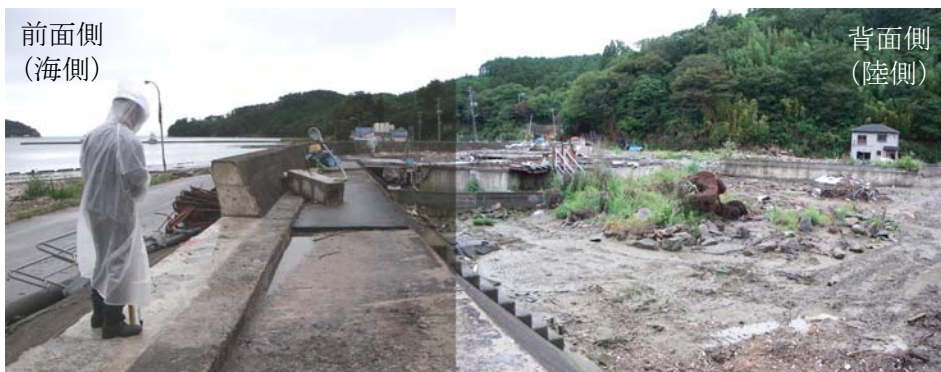
写真-4.3.6 地点 3-e

地点 3-e では、9.82m の長さで胸壁の上部が折れていて、折れた部分は前面側 (海側) に落ちていた。折れた部分は、ちょうど盛り土部分の天端より上にある部分である (写真-4.3.6(1)及び(2))。また、胸壁の背後にあった家屋群はほとんど全ての家屋が流失していた (写真-4.3.6(3))。

地点 3-e の護岸の天端高さの測定値は T.P.+3.48m であった (写真-4.3.6(2))。設計天端高さは T.P.+4.5m なので、同地点では地震に伴い 1.0m の沈下が生じたことを示す結果になった。

(1) 上部が折れた堤体（前面側からみた状態）

(2) 天端高さの測定

(3) ほとんど全ての家屋が流失した胸壁の背後

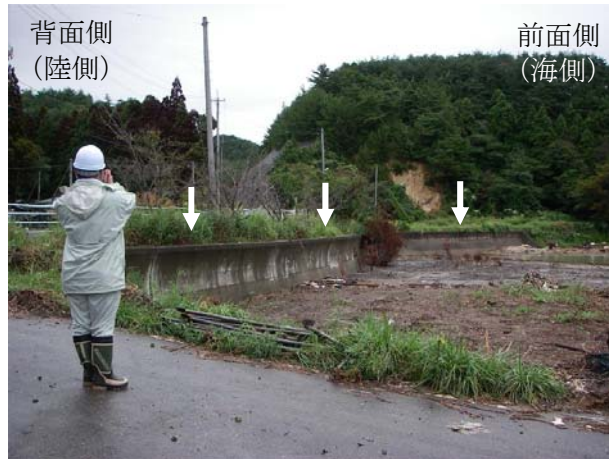
地点 3-f では、胸壁に被害はなかった (写真-4.3.7)。

写真-4.3.7 被害のなかった胸壁 (地点 3-f)

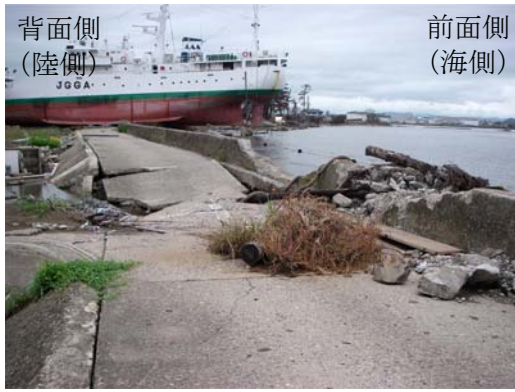
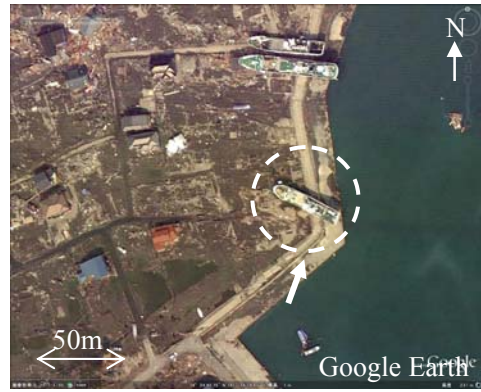
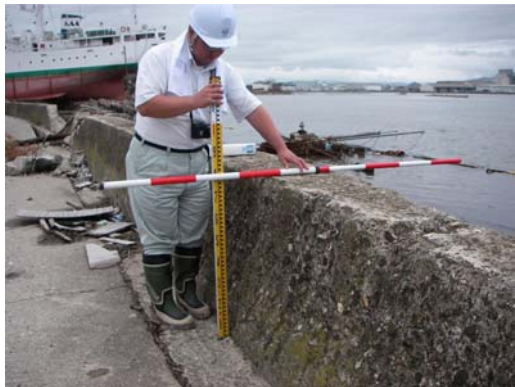
写真-4.4.1 地点 4-a

地点 4-a では、船舶が乗り上げていた場所の胸壁の堤体が破壊されていた (写真-4.4.1(1))。写真-4.4.1(2)に、船舶が撤去される前の乗り上げた状況を示す (この写真の撮影日は平成 23 年 3 月 30 日とのことである)。同地点で護岸の天端高さの測定を行ったところ、天端高さの測定値は T.P.+2.31m であった (写真-4.4.1(3))。

(1) 破壊された胸壁 (船舶は撤去済み)

(2) 船舶の乗り上げ状況 (撤去前)

(3) 天端高さの測定

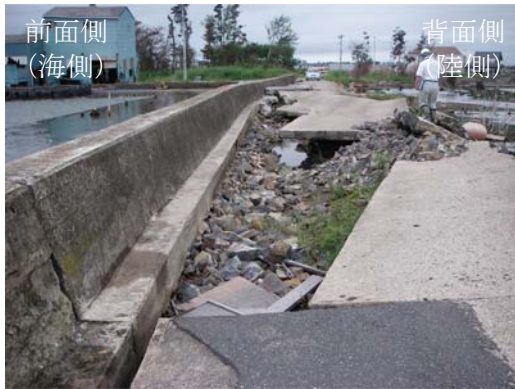
写真-4.4.2 地点 4-b

地点 4-b では、胸壁の背後の天端被覆板とともに堤体土が洗掘されていた (写真-4.4.2)。

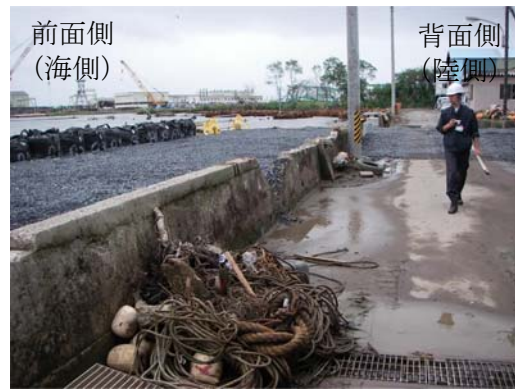
写真-4.4.3 地点 4-c

地点 4-c では、胸壁の一部で欠損が生じていた (写真-4.4.3)。なお、地点 4-a と地点 4-b の天端高さはほぼ等しいが、地点 4-b と地点 4-c の天端高さを比較すると地点 4-c は地点 4-b よりも 1m 程度低くなっている (写真-4.4.4)。

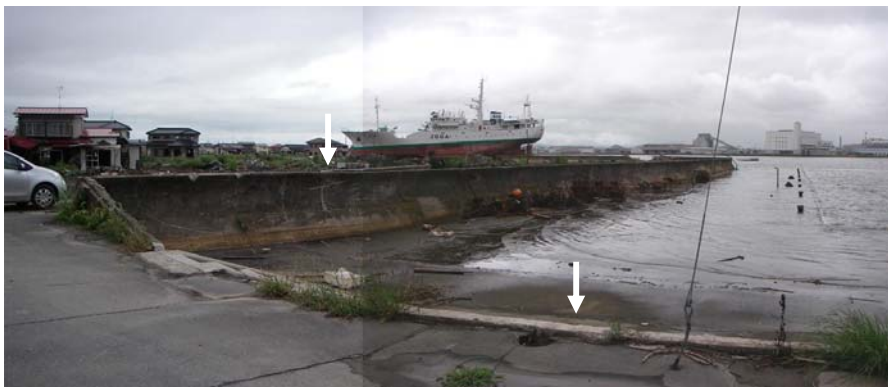
写真-4.4.4 地点 4-b の天端高さ (奥の矢印) と 4-c の天端高さ (手前の矢印) との比較

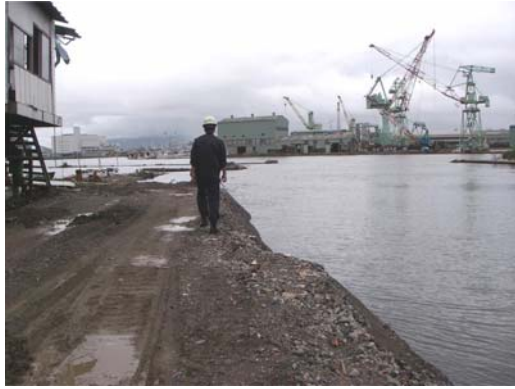
写真-4.4.5 地点 4-d

地点 4-d では、水路沿いの地盤が流失して、水路の両岸の地形が大きく変化していた (写真-4.4.5(1)及び(2))。

(1) 水路沿いの地盤

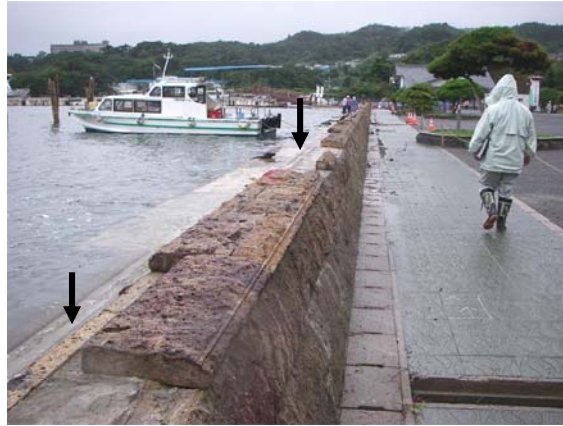
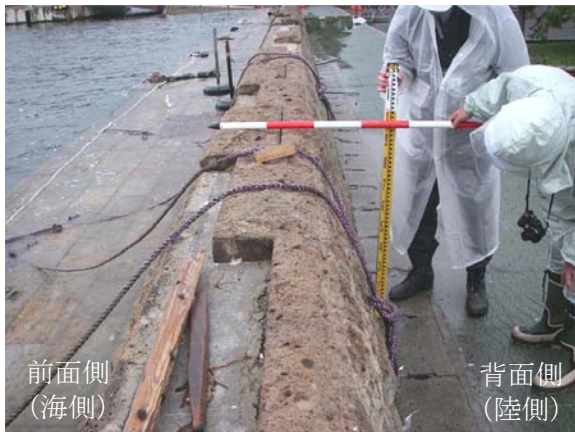
写真-4.5.1 地点 5-a

地点 5-a では、胸壁の表面に貼り付けられた厚さ約 8cm の化粧板が剥がれコンクリート製基部が一部で露出していた（写真-4.5.1(1)）。

地点 5-a 付近で胸壁の天端高さの測量を行った。なお、上述のとおり胸壁の表面に貼り付けられた厚さ約 8cm の化粧板が一部で剥がれてコンクリート製基部が露出していた。施設の元々の設計天端は、化粧版の上面ではなくコンクリート製基部の上面である。そこで、化粧版上面の高さを測量し、その値から 0.08m を差し引きコンクリート製基部上面の高さを求めた。その結果、同地点の護岸の天端高さの測定値は T.P.+1.51m であった（写真-4.5.1(2)）。設計天端高さは T.P.+2.1m なので、同地点では地震に伴い 0.6m の沈下が生じたことを示す結果になった。

(1) コンクリート製基部が一部で露出した胸壁

(2) 天端高さの測定

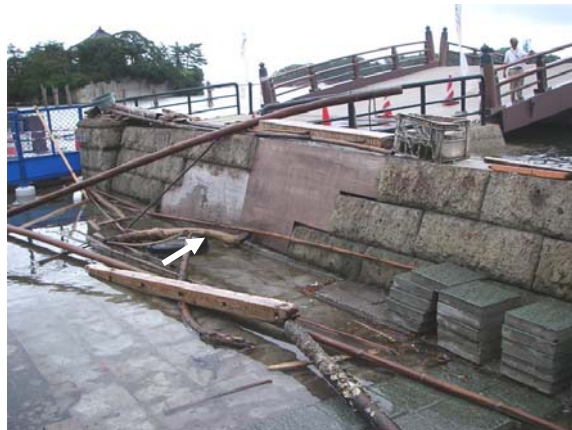
地点 5-b では、胸壁の堤体に空隙が生じていて応急的に板があてられていた（写真-4.5.2）。調査時刻（平成 23 年 9 月 1 日 16:15 頃）は満潮に近く海面が比較的高かったため、堤体に生じた空隙から海水が浸入し胸壁の背後に広範囲に水溜りができていた。

写真-4.5.2 空隙のできた胸壁 (地点 5-b)
