1. 調査目的と内容

港湾空港の早期復旧をめざし、地震と津波による港湾及び空港の被害の実態と復旧状況を調査する。

(2) 調査団 第2班 釜石・大船渡班

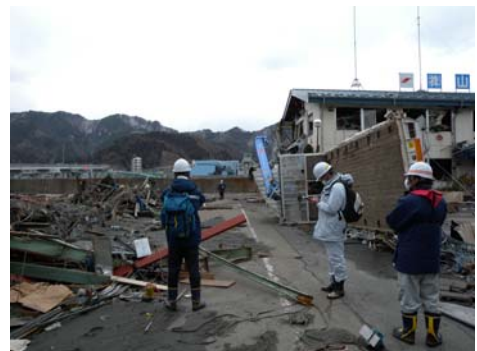
津波と浸水被害 検潮記録によると、津波は地震直後に引き波から始まり 15 時 21 分に 4.1m の高さとなって記録が振り切れているが、釜石港及びその周辺では、大きな津波浸水災害が発生している。この津波によって最初に大渡川が溢れ、浸水域は大渡川と港の周辺に広がり、大渡川に沿って釜石駅あたりまで延びており、明治三陸津波の推定浸水域をやや上回る広さとなっているようである。釜石港奥(須賀地区)の大渡川左岸にある国土交通省の釜石港湾事務所では津波の痕跡高さ 8.11m(浸水深 3.5m)であり、1 階が水没していた。また、同地区の北側にある港湾合同庁舎(海上保安庁)でも 1 階が水没しており、津波の痕跡高さは 6.93m(浸水深 5.72m)であった。ただし、同庁舎の外壁では 9.04m の痕跡高さも認められている。

写真-1 津波痕跡高さの調査

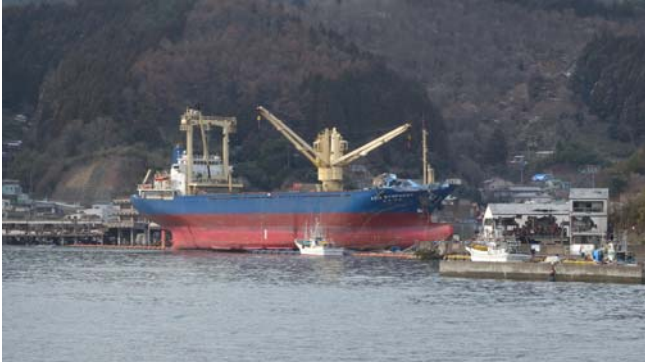
写真-2 乗り上げた船舶

釜石港内の 2m 程度の高さの防潮壁は、多くは残っているが、津波の流れによる洗掘が進んでいて、一部には倒壊しているところもある。また陸上部の津波ゲートの中には、特に引き波によって壊されて、ゲート本体が離れたところに倒れているものもあった。なお、大型の船舶も津波によって漂流し、製鉄所の岸壁の上屋を壊すとともに、座礁している。大平地区では石油タンクも浸水していたが、タンク自体の損傷は免れており、中の石油は利用可能な状態である。

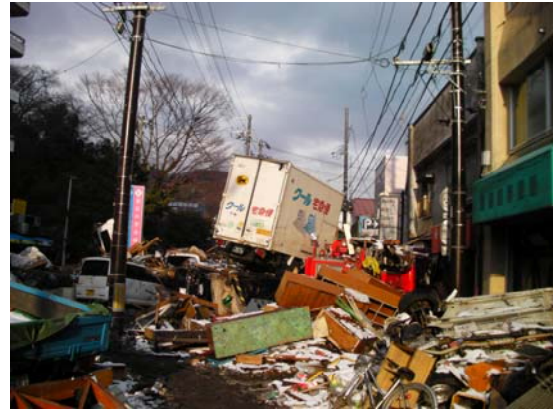
浸水地域では、港湾内を含めて甚大な被害が発生しており、多くの建物が破壊されている。特に木造の建物は、流されて大きく破壊されているものが多い。鉄筋コンクリートの建物は、浸水していても倒壊に至っているものはなく、港内の飼料や穀物の大型サイロも浸水しているが、建物全体の被害には至っていない。多くの自動車が流され、壊れた建物の残骸とともに道路をふさいでいる。

写真-3 道をふさぐ車や瓦礫

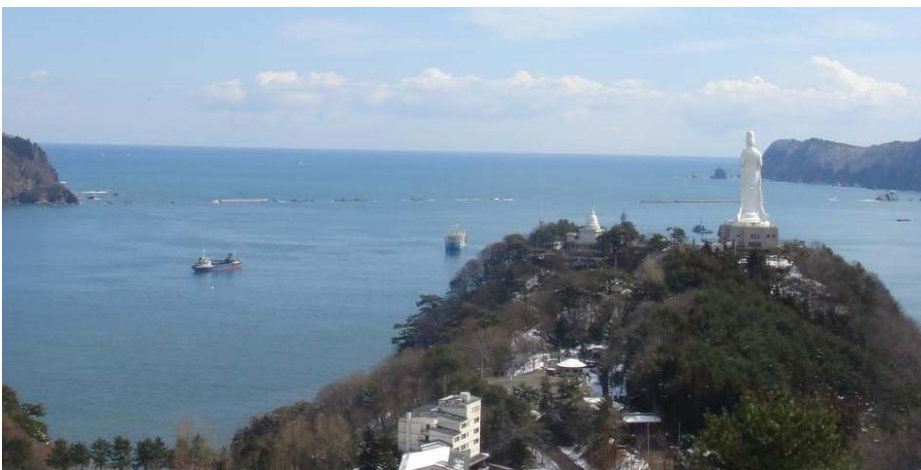
防波堤と防潮壁 釜石湾口防波堤は、埋立浚渫協会のご協力によって船で近くまで行くことができ、大きな被害を受けていることを確認できた。すなわち、南堤は、22 函（深部 19 函，浅部 3 函）全長 670m のうち、最深部（開口部側）から 10 函はほとんどそのまま残っているが、11 函目が港内側へ大きく傾斜し、12 函目以降は水面上に姿はなかった。北堤は、44 函（深部 22 函，浅部 22 函）全長 990m のうち、浅部 3 区付近の 7 函ほどはほぼ原形をとどめているが、それ以外はほとんど移動している。事務所の報告によると防波堤開口部は潜堤が 10m 以上洗掘されているようである。ただし、事務所への聞き取りによると津波来襲初期には機能を十分発揮しているようである。

写真-4 釜石湾口防波堤全景

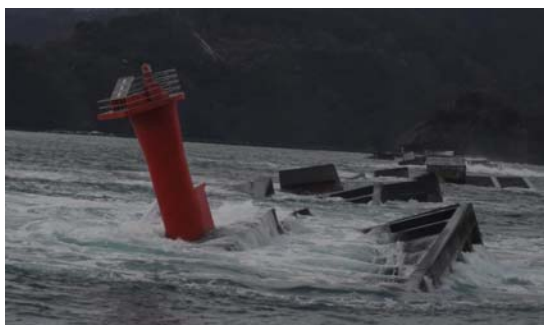
写真-5 釜石湾口防波堤 散乱した北堤の一部

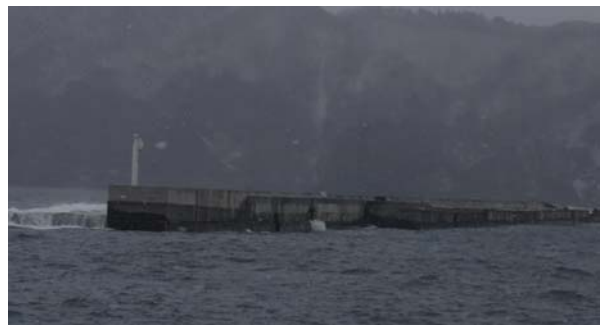
写真-6 釜石湾口防波堤 残った南堤の一部

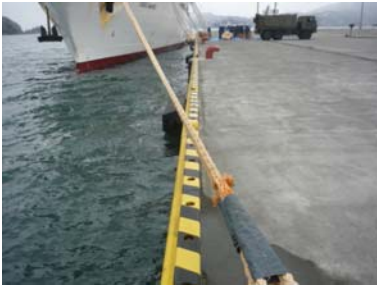
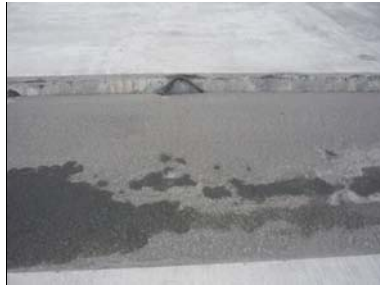
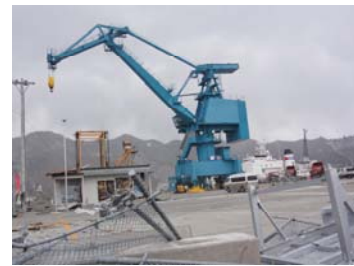
須賀地区：-11m岸壁、-7.5m岸壁（耐震強化）、-4.5m岸壁、-3m物揚場（いずれも重力式）

エプロンにおいて、ケーソン背後と10~20cm程度の段差（背後が低い）が見られたが、岸壁法線やケーソン上のエプロンの傾斜に異状は見られなかった。また、エプロンのコンクリート舗装に顕著な変状は見られなかった。-11m岸壁の背後地盤上にハーバークレーンのアウトリガーに流木等が堆積した状態であったが、目視によればクレーンの構造に大きな損傷は確認されなかった。

写真-7 -11m岸壁法線（異状なし） 背後との段差（10cm程度） ハーバークレーンの状況

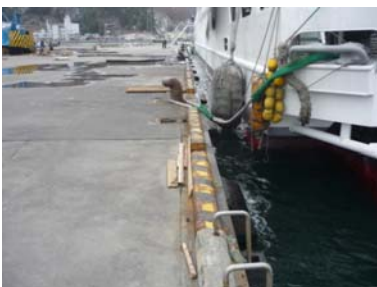
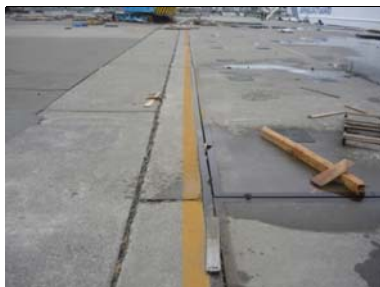
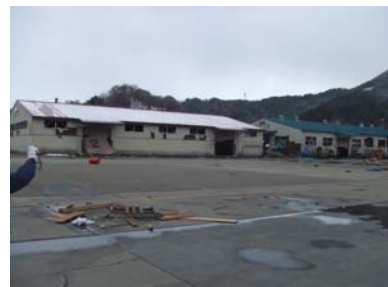
須賀地区：-7.5m岸壁（栈橋）

まったく変状は見られなかった。背後の県営上屋に関しては、建物の構造は残っているものの、津波によりシャッターや窓ガラスが損壊していた。

写真-8 栈橋法線の状況（異状なし） 背後との境界（異状なし） 県営上屋の状況

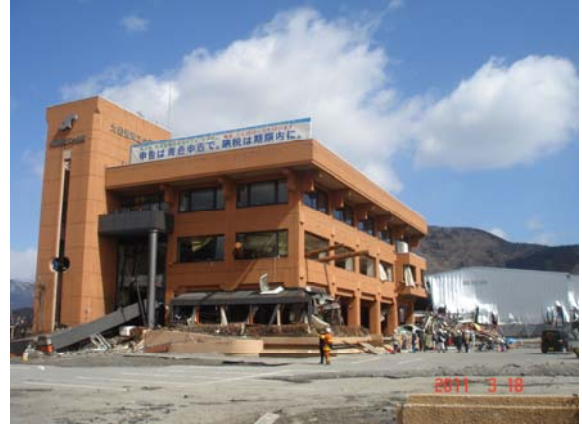
津波と浸水被害 検潮記録によると、津波は地震直後に引き波から始まり、15時15分に3.2mの高さとなり、記録が振り切れている。大船渡港周辺での津波は非常に大きく、浸水域は、過去の津波による浸水域を超えているようであり、被害は大船渡湾周辺全域に及び甚大である。津波高を測定した大船渡港の茶屋前地区の大船渡商工会議所ビルは、2階まで完全に浸水しており、大きな丸太が窓に突き刺さっているすざまじい光景であった。ここでは津波の痕跡高さ9.48m(浸水深8.46m)であり、茶屋前地区の工場などは流木や瓦礫で埋まっているように見えた。

写真-9 大船渡商工会議所

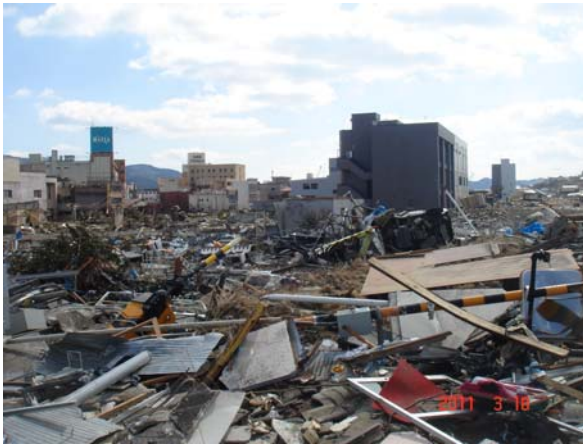
茶屋前地区から西の大船渡駅北側では、大船渡保育園付近まで遡上しており、津波の痕跡高さは10.79m(遡上高さ)であった。大船渡駅周辺は、木造の家屋はことごとく破壊されて、線路も分からないような瓦礫の山となっ

写真-10 大船渡駅北側 踏み切り

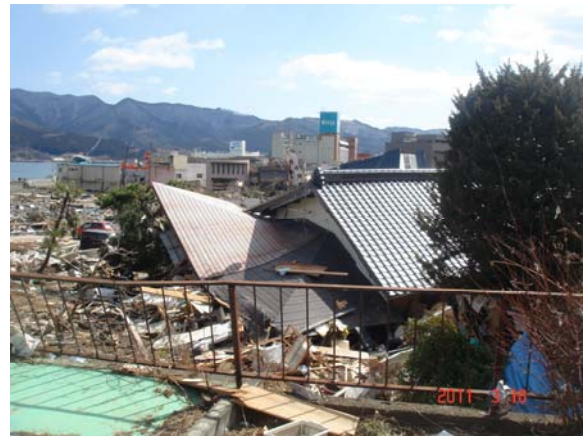
写真-11 大船渡保育園周辺

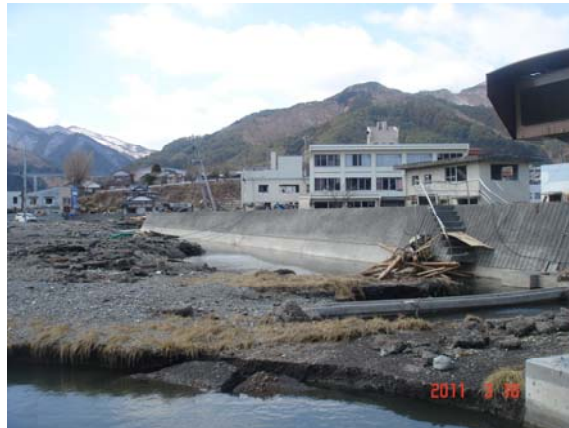
大船渡港内の防潮壁も洗掘による被害を受けており、一部倒壊したものもあり、また津波ゲートの引き波による破壊も認められた。大船渡港内の大小の船舶も大きな被害を受けており、一部は陸に乗り上げている。なお、蛸の浦の津波計のデータ(アナログ)は観測所が水没していたため取得できなかった。また、長崎漁港の津波計のデータ(アナログ)は、観測値が5mを超えて振り切れていた。

写真-13 洗掘された防潮壁

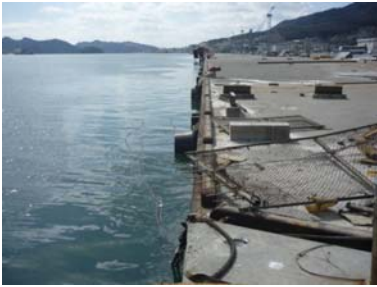
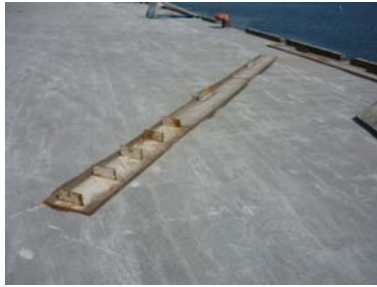
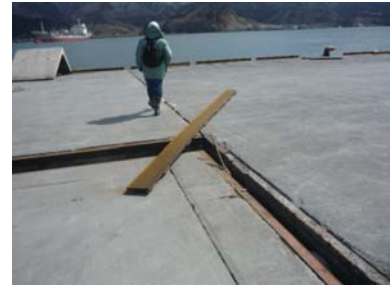
野々田地区：-7.5m 岸壁（栈橋式）

地震前からの沈下・変形も存在していたようであるが、今回の地震によりエプロン背後で10cm程度の沈下が発生していた。また、栈橋本体は、前面に数mm程度移動していたようである。部分的に渡版（鋼製）が外れていた。しかし、施設の健全度（岸壁法線など）には問題が見られなかった。

写真-14 岸壁法線の状況（異常なし） 外れた鋼製渡版

背後との段差

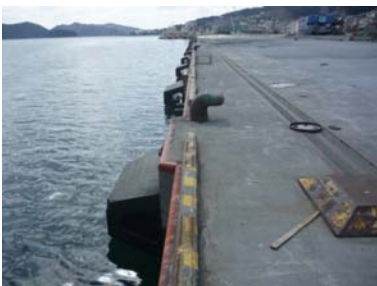
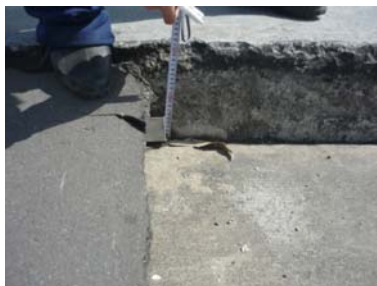
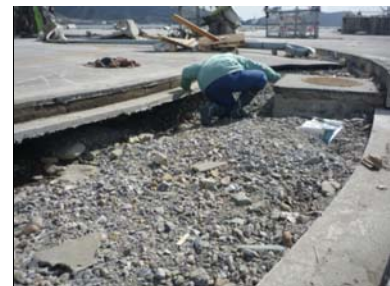
野々田地区：-13m 岸壁（栈橋式）

栈橋本体の変状はまったく見られない。エプロン背後で10cm程度の沈下が見られたが、今回の地震で5cm程度の背後沈下が生じていたようである。ヤードについては、コンクリート舗装は多少の変状が見られたものの、使用に支障はない。舗装が剥がれている箇所において、エプロン下を目視確認したところ、液状化の発生は確認できず、空洞化も生じていなかった。

写真-15 岸壁法線の状況（異常なし）

背後との段差

背後地のエプロン下の状況

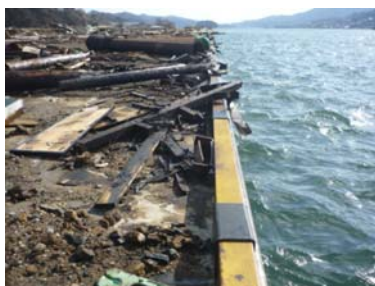
永浜地区：-13m 岸壁（栈橋式）

エプロン背後で若干の沈下が見られたものの、施設の健全度（岸壁法線など）には問題が見られない。ただし、大量の漂流物がエプロン上に堆積していたため、ほとんどの部分を確認できていない。

写真-16 永浜地区岸壁の法線状況 茶屋前地区渡版の外れ(-6m 岸壁)

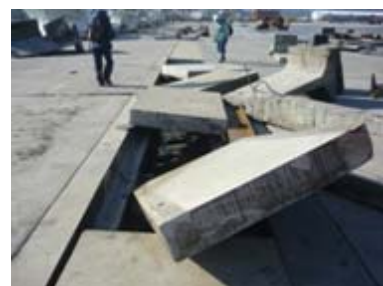
茶屋前地区：-9m 岸壁、-6m 岸壁（栈橋式）

-9m 岸壁については、変状はほとんど見られなかったが、一部の渡版が外れていた。背後のエプロンにはひび割れ・陥没などの顕著な損傷が見られたが、地震前から発生していたと思われる。-6m 岸壁については、本体に全く変状はまったく見られなかったが、コンクリート製の渡版の一部が外れていた。
