1. 調査目的と内容

港湾空港の早期復旧をめざし、地震と津波による港湾及び空港の被害の実態と復旧状況を調査する。

2. 調査結果

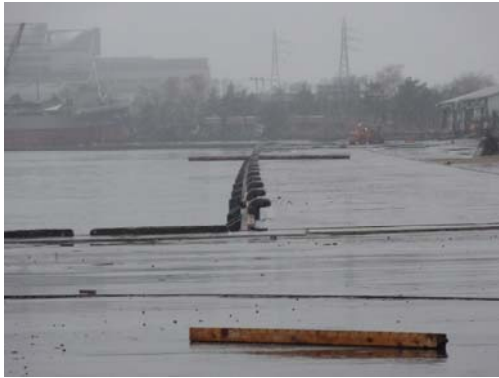
港内の倉庫や鉄筋コンクリートの事務所などは残っているものの（写真-1,2）、倉庫のシャッター等は大きな損傷を受けるとともに、事務所の1階部は窓ガラスが破れ、物が泥にまみれて散乱していた。

写真-1 大手埠頭西側の様子

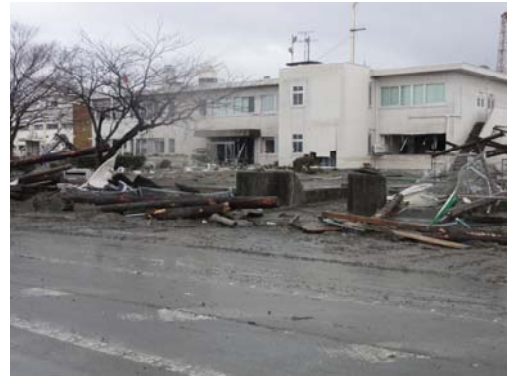
写真-2 大手埠頭背後の合同庁舎

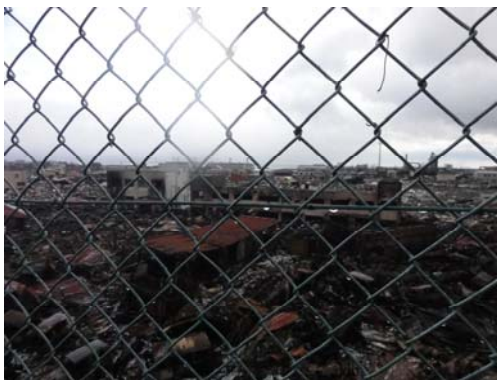
港外では鉄筋コンクリートの建物は残っているものの、木造建物が数百メートル程度内陸までほとんど倒壊していた（写真-3）。

写真-3 日本製紙敷地の高台から海岸にかけての様子

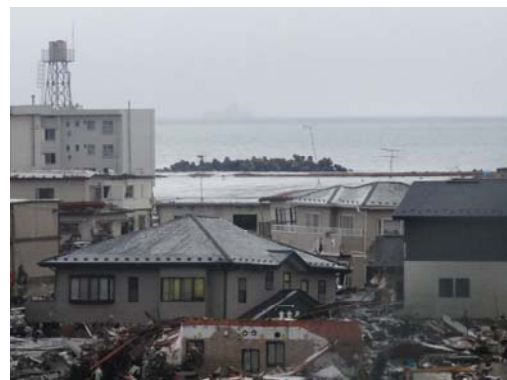
石巻港の港外北側では、がれきのため海岸には到達できなかったため津波高は測定できなかったが、遠方高台からの目視では、離岸堤群の内の2基は少なくとも大きく被災しているようには見えなかった（写真-4）。

写真-4 離岸堤

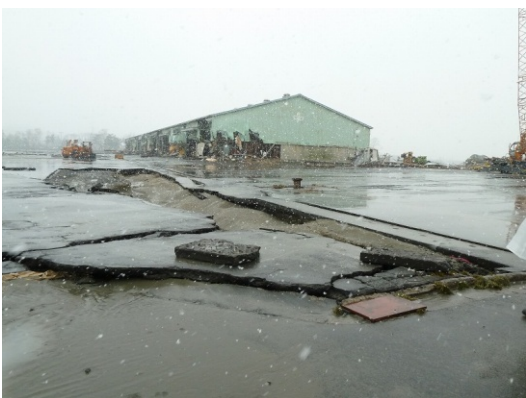
津波による瓦礫のため限られた場所のみの調査であったが、大手埠頭（矢板式・栈橋式岸壁）の岸壁本体に甚大な損傷は認められず、荷さばきヤードに沈下・陥没（写真-5）が確認された。大規模な液状化の発生は無かったものと考えられるが、一部で液状化により舗装に損傷が発生し、次に津波が作用し洗掘されたことによる沈下・陥没と考えられる。穀物用のアンローダー（荷揚げ用機械）が3機（免震機構を有さない）設置されていたが、1機がレールからの脱輪（写真-6）、残り2機は岸壁上に存在せず、車輪の一部のみが残留していた。地震動により海中に倒壊したものと考えられ、対策としてはアンローダーへの免震機構導入の技術開発が有効である。

写真-5 荷さばきヤードの洗掘による沈下・陥没

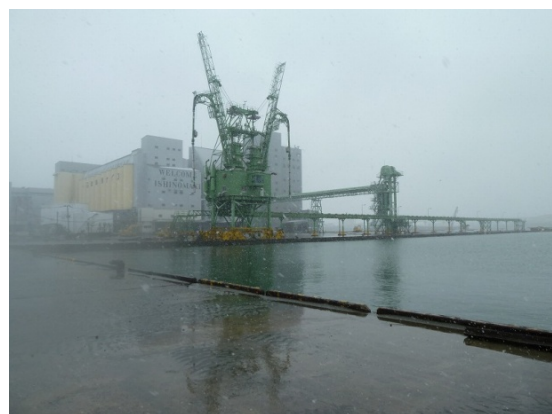
写真-6 穀物用アンローダー

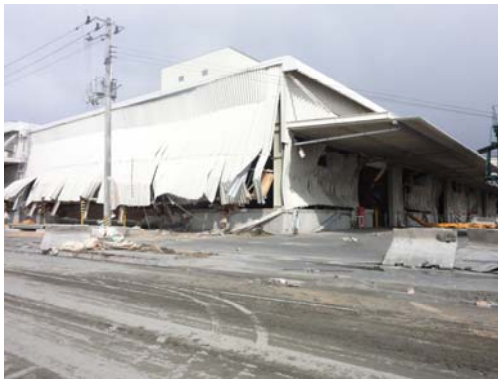
港内の倉庫は残っているものの、倉庫のシャッター等は大きな損傷を受けていた（写真-7）。また、タンクローリーやトラックなどの車が多数漂流し、建物等に損傷を与えているようであった（写真-8）。港外に面した建物では、1階だけでなく2階の窓ガラスも割れ、2階部にも津波が浸入していた（写真-9）。

写真-7 中野埠頭の倉庫

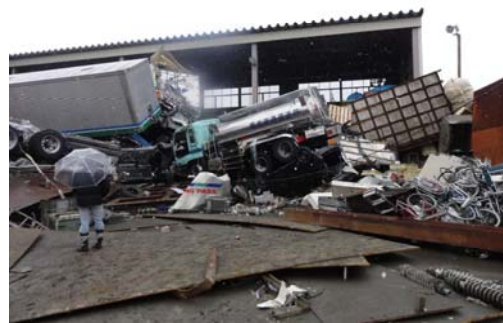
写真-8 雷神埠頭背後の建物

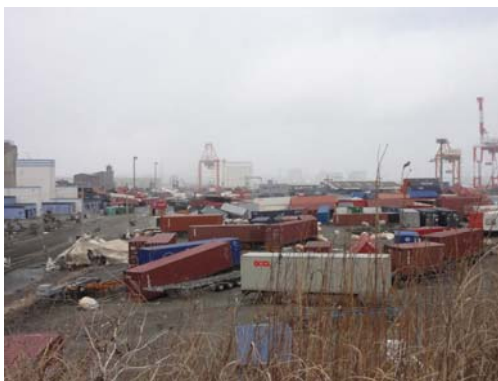
コンテナは岸壁上で大きく散乱するとともに（写真-10）、一部は港外に流出し、海岸に打ち上げられている。

写真-9 高砂埠頭におけるコンテナ散乱の様子

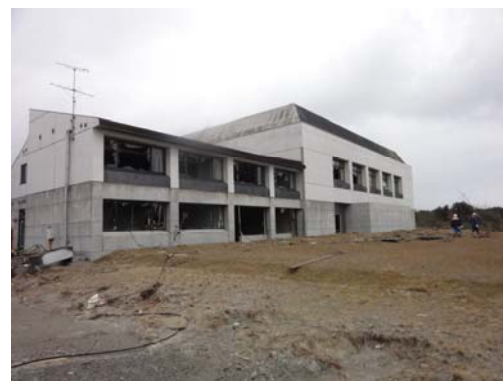
写真-10 高砂埠頭背後の体育館

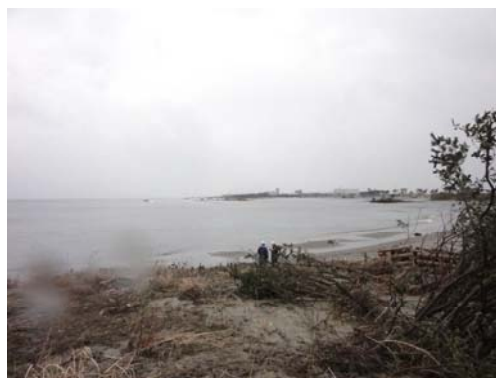
蒲生干潟前面の砂浜が消失し、蒲生干潟が海とつながっていた（写真-11）。

写真-11 蒲生干潟前面の海浜

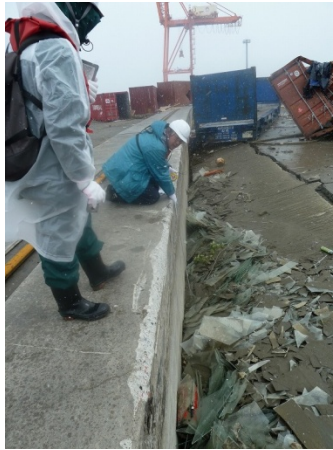
国際物流を担う高砂コンテナバース（耐震強化岸壁（幹線貨物対応））において，津波により多数のコンテナが散乱しているが，免震コンテナクレーン2機は免震機構が作動し健全であった．荷さばきヤードにおいて1.4m程度（写真-12），エプロン部で2m程度の沈下・段差が発生した．当該岸壁は，岩ズリで埋め立てられていることから，地震時の揺すり込み沈下・粒子破碎などについて研究・検証が必要と考えられる．岸壁構造体の健全性が確認出来た場合には，復旧作業により機能回復が可能であると判断した．

写真-12 約1.4mの段差

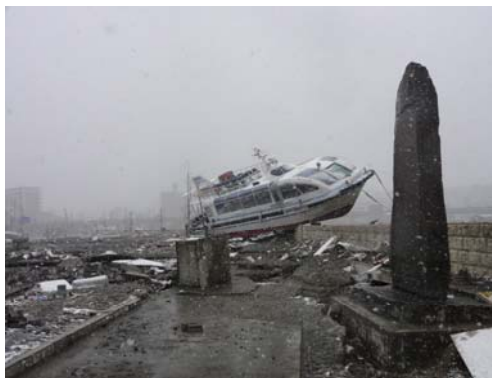
調査地点周辺の建物に大きな損傷は見られなかったものの，船舶やトラック，車などが多数漂流していた．

写真-13 西埠頭観光棧橋周辺の様子

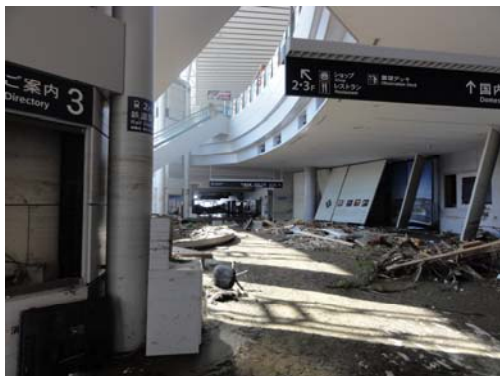
ターミナルの1階部では物が泥をかぶって散乱していた (写真-14)。

写真-14 ターミナル内部の様子

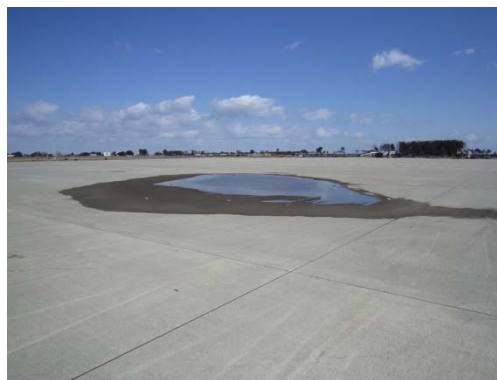
空港の主要施設である滑走路については、液状化対策を実施していたことから、一部軽微なクラックが発生しているが当面の支援輸送機の運航が可能な状態であることを確認し、大型貨物機 (写真-16) による物資輸送が開始された。空港において液状化対策の効果が確認できた初めての事例となった。一方海岸線に近い部分に位置する場周道路・駐機場で液状化 (写真-17) の発生による損傷・沈下の発生が確認されたことから、詳細な調査を実施すべく調査団を平成 23 年 3 月 21 日に派遣した。また、緑地帯に帯水が見られることから、止水壁の構築・ポンプアップなどの対策を実施する際には、舗装構造への影響を評価した検討および継続的な観測が必要と考えられる。

写真-17 液状化による駐機場舗装の沈下

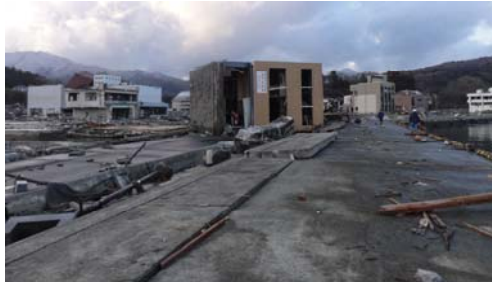
平野部にある木造家屋はほとんどすべて全壊していた。鉄筋コンクリート構造物は残っているものの、一部の鉄骨造ビルは横転していた (写真-18)。なお、これは、引波時に横転したものと思われる。

写真-18 岸壁近傍で倒壊した鉄骨造の建物

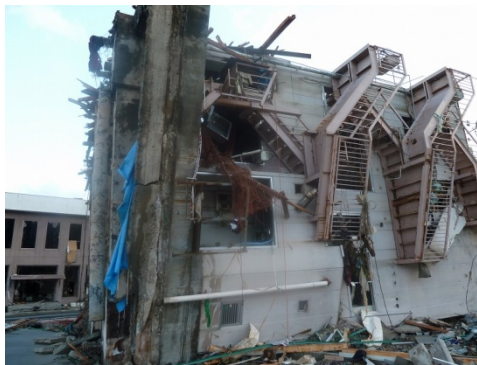
漁岸壁から約60m内陸部に建設されていた4階建ビルが転倒し約23m陸側に移動している。ビルの基礎杭は、概ね杭頭部分で破断しているが、1本は杭頭部分の鉄筋でぶら下がっている。地震により液状化現象が発生し緩んだ地盤になった後に、津波が作用したため引き抜けが生じた地震と津波の複合被災事例と考えられる。(写真-19) 防潮堤・水門・陸閘などの施設設計の際に、基礎の耐震性を考慮する必要性が示唆された。

写真-19 転倒した4階建ビル。左端に杭がぶら下がっている

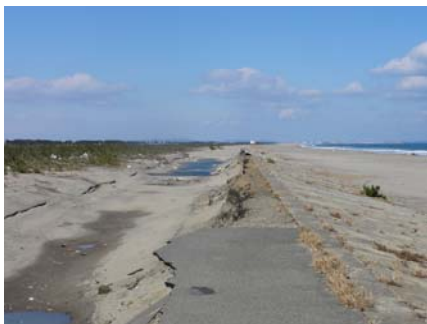
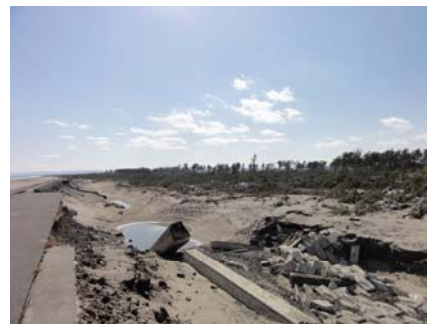
- ・金華山沖 GPS 陸上局はコバルトライン通行止のためたどり着けず。
- ・仙台空港前面海岸 護岸（高さ約6m）・砂丘（高さ約10m）背後の津波の痕跡高さ 12.2m 護岸背後で大規模な洗掘（深さ約2m，岸沖方向幅約25m）が生じており，それにより，護岸が壊れていた（写真-20，21）。

写真-20 護岸とその背後の洗掘（北側）

写真-21 護岸とその背後の洗掘（南側）

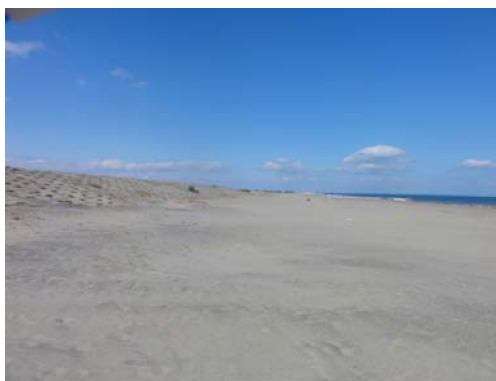
砂浜は，護岸前面まで一様勾配斜面となっていた（写真-22）。通常の砂浜は，汀線から風波の遡上地点までは一様勾配斜面であり，それより陸側はしばらく水平となっていることが多い。護岸を越える津波の通過によって，そのような地形がならされて一様勾配斜面になったと考えられる。ただし，津波前の地形は不明であるものの，護岸前面での土砂移動量や護岸を越えての土砂移動量は小さいと考えられる。

写真-22 護岸前面の砂浜

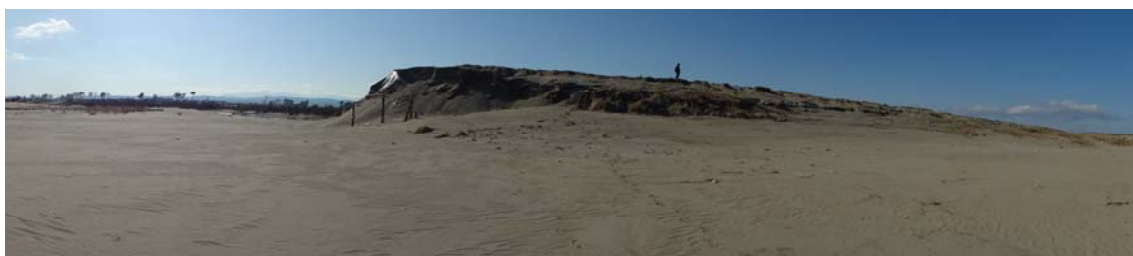
- ・ 関上漁港南側海岸（名取川左岸側） 人工砂丘（高さ約 9m）背後の津波の痕跡高さ 6.7m  
人工砂丘（高さ約 9m，幅約 10m，沿岸方向長さ約 40m，写真-23）背後では，人工砂丘上を津波が通過した痕跡はあるものの，津波の勢いは小さく，松が倒れずに残っていた（写真-24）。

写真-23 人工砂丘

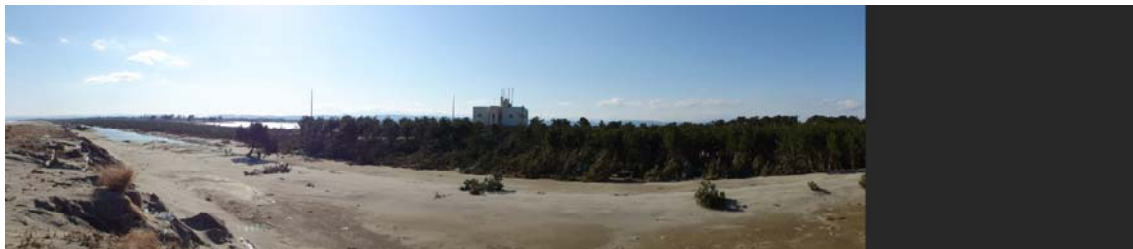
写真-24 人工砂丘背後の松林の様子

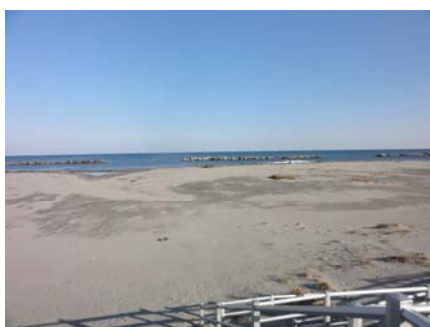
- ・ 深沼海水浴場海岸（荒浜海岸，名取川右岸側）  
護岸（高さ約 5m）背後の津波の痕跡高さ 9.7m  
離岸堤のブロックは飛散しておらず，安定している様子であった（写真-25）。  
護岸背後では，洗掘がほとんど生じていなかった（写真-26）。護岸天端と背後砂面との高低差が，前述の仙台空港前面海岸より小さかったことが，洗掘が小さい原因のひとつであると考えられる。

写真-25 離岸堤

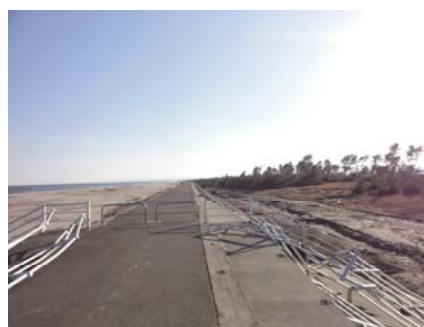
写真-26 護岸
