相馬港・小名浜港調査報告（速報）
【津波グループ】

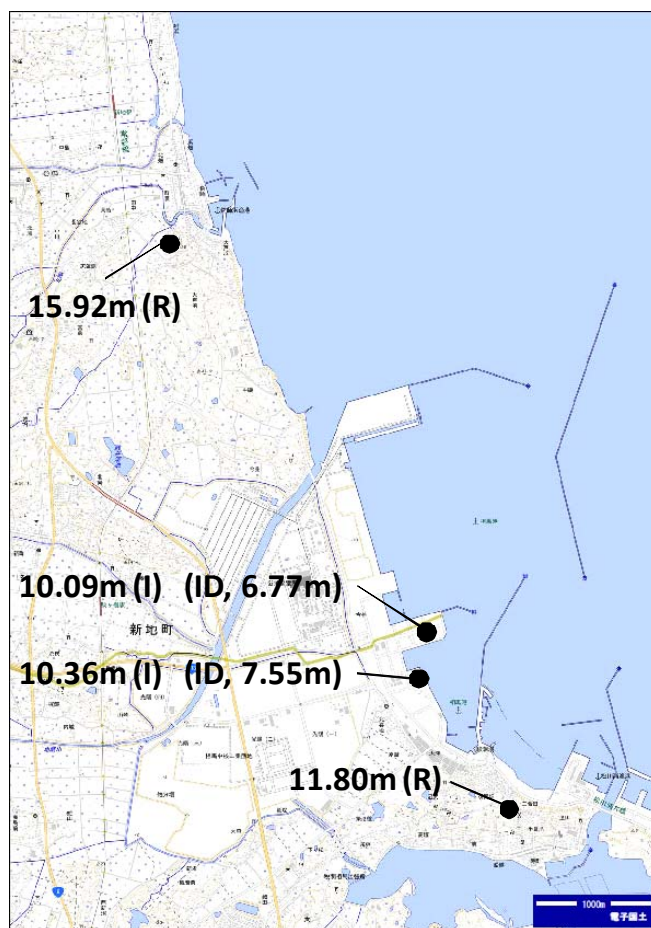
図-1 相馬港およびその周辺の津波痕跡高(図中、Iは浸水高、Rは遡上高、IDは浸水深を示す)
国土地理院による電子国土にデータ追記

浸水高：10.36m 第1埠頭石炭サイロの手すり等に残る断熱材の漂流物

浸水高：10.09m 第2埠頭県営第2上屋の内壁に残る漂流物

遡上高：11.80m 原釜尾浜海水浴場の内陸部における漂流物

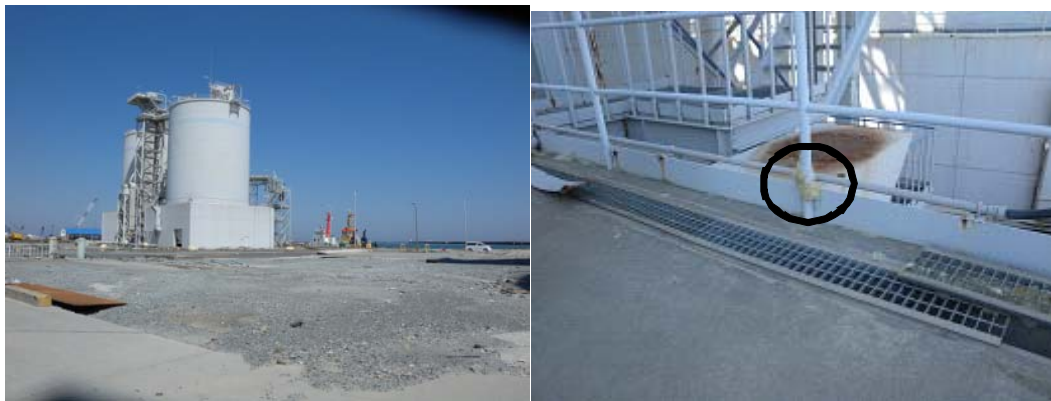
図-2 第1埠頭におけるサイロ（左）と津波痕跡（右）

第1埠頭では図-2に示す岸壁に面したサイロにおいて、地面より7.55mの高さにある手すりに絡みついた断熱材を測量した。同様の断熱材はサイロの海側で大きく破損した建物内にあったことから、ここからの流出したものと考えられる。

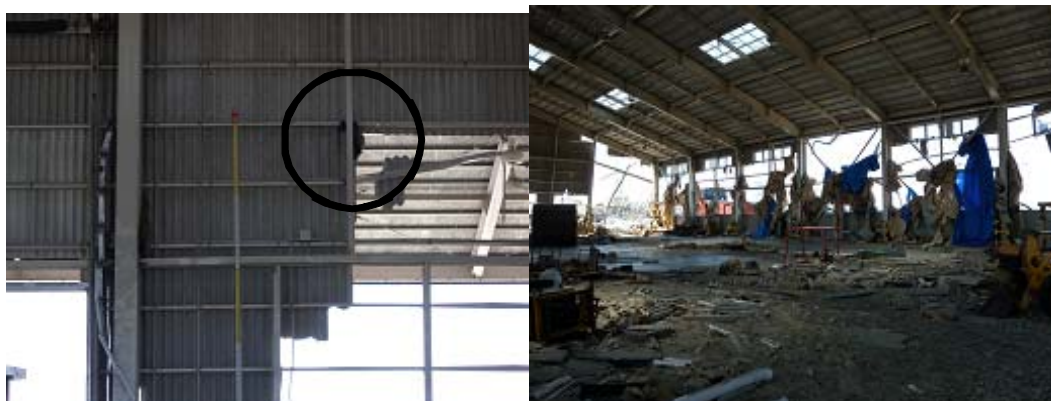
図-3 第2埠頭における津波痕跡（左）および壁の破損状況（右）

第2埠頭では上屋の内壁の地面から6.77mの高さに引っかかった衣服(図-3)を測量した。この反対側の壁は多くの漂流物が引っかかって壁が抜けており、その上限は図-3に示した漂流物の高さと同程度であった。

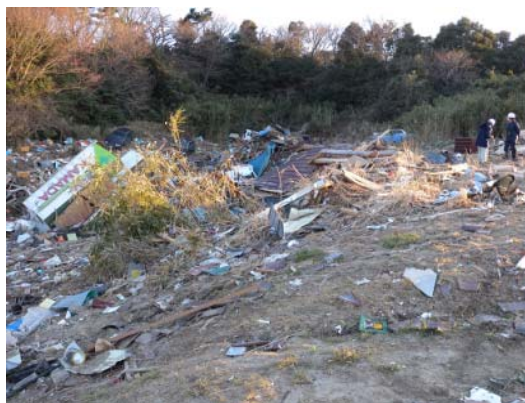
図-4 原釜尾浜海水浴場奥の津波遡上限界

相馬港の南側に接する原釜尾浜海水浴場に面した地域において車や家屋からの散乱物が溜った斜面(図-4)において遡上限界を測量した。

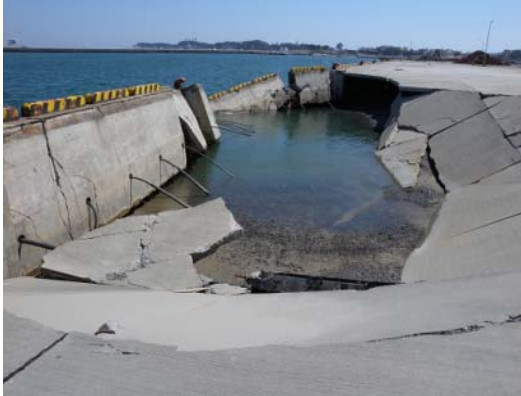
図-5 第1埠頭における物揚場の沈下

第1埠頭の物揚場は、津波による吸い出しの影響と考えられる沈下が認められた（図-5）。第2埠頭の上屋には、埠頭先端に面した壁にコンテナが衝突していた（図-6）。原釜尾浜海水浴場奥の津波遡上限界よりも海側においては、居住地域が壊滅しており、家屋の残骸、自動車などが遡上限界点までの陸上に散乱していた（図-7）。

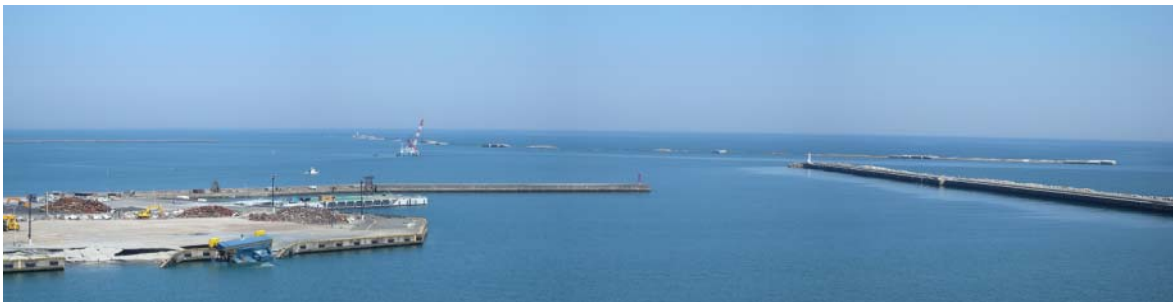
図-8 沖防波堤の被災状況

沖防波堤は、総延長 2,730m のうち、北側の堤頭部から 4 函を除いてすべてのケーソンが滑動し、港内側に傾斜またはマウンドから転落して水没していた。また、防波堤前面の消波ブロックも移動し、ほとんどが水面下に没した状態となっていた。一方、沖防波堤よりも港内側に

ある北防波堤および南防波堤にはほとんど被災は認められなかった。これは、沖防波堤による津波低減効果があったためと現段階では推察される。また、沖防波堤背後の航路や泊地などにおいて、津波による大規模な洗掘が生じていた。

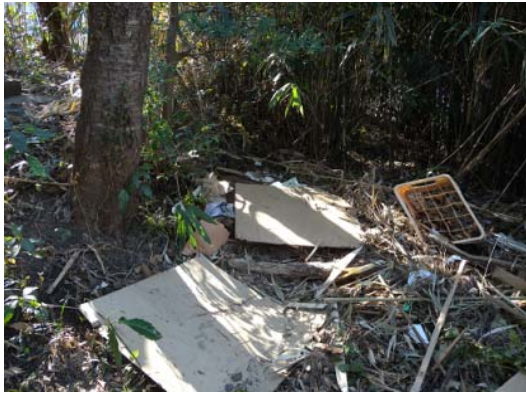
図-9 神社参道脇の漂流物

遡上高：15.92m、安波神社の参道斜面の漂流物

神社参道脇にあった漂流物（図-9）を測量した。参道は人が通行できるように片づけられていたが、図-10に示したように参道脇には漂流物が残っていた。

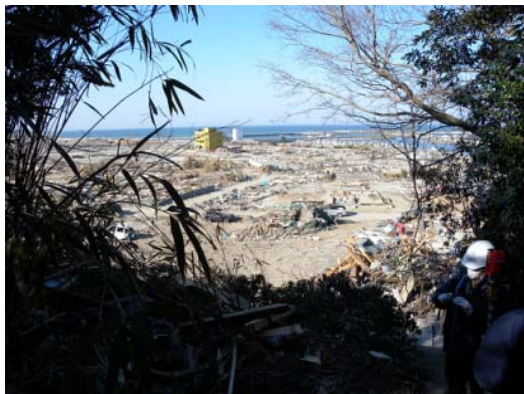
図-11 遡上限界地点から見た街の被災状況

図-11 は遡上限界地点から見た漁港背後の街の被災状況である。黄色の鉄筋コンクリート造の3階建ての家屋が残っており、この屋上では窓ガラスが割れ、砂も残っていたことから津波の打ち上げ高はこの建物を越えたと思われる。また、遡上限界周辺の高台には、図-12 に示すように漁船が数隻打ち上がっていた。

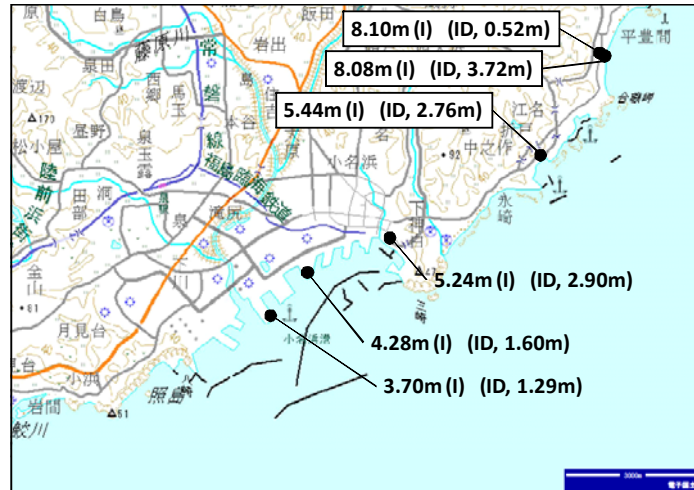
図-13 小名浜港およびその周辺の津波痕跡高（図中、Iは浸水高、IDは浸水深を示す）
 国土地理院による電子国土にデータ追記

浸水高：5.42m 漁港区の魚市場建物のガラスの水跡（地盤からの浸水深 2.90m）

浸水高：4.28m 4号埠頭先端部にある小名浜ポンプ場の内壁の水跡（地盤からの浸水深 1.60m）

浸水高：3.70m 7号埠頭先端部にある電気分電盤内の水跡（地盤からの浸水深 1.29m）

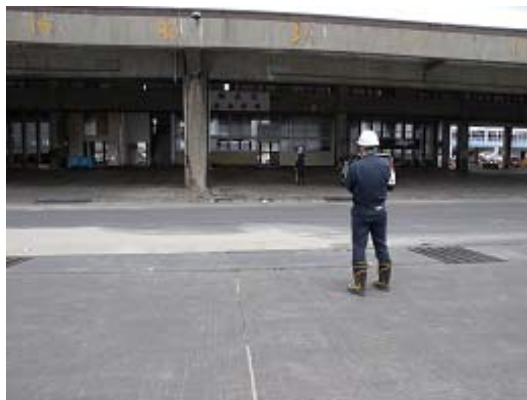
図-14 漁港区魚市場の建物

小名浜港の背後地域、特に漁港区の背後は5mを超える高さの津波により木造家屋に大きな浸水被害が発生していた。一方、港湾の施設においては、図-14～16に示すように鉄筋コンクリート造の構造物等には大きな破損はほとんど認められなかった。しかし、漁港区においては浸水深が2.9mにまで達したので、漁船の打ち上げなどが認められた（図-17）。後述するように小名浜港の北にある兔渡路海岸には8mの浸水高を引き起こす津波が来襲しているのに対し、小名浜港内は3～5m程度の浸水であったことは、一定の防波堤の効果があったと推察される。ただし、漁港区で津波が高いのは、その北側にある岬に伴う水深変化によって屈折が生じて津波エネルギーが集中した可能性がある。

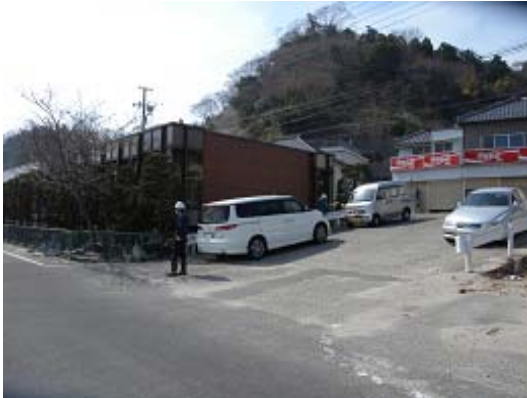
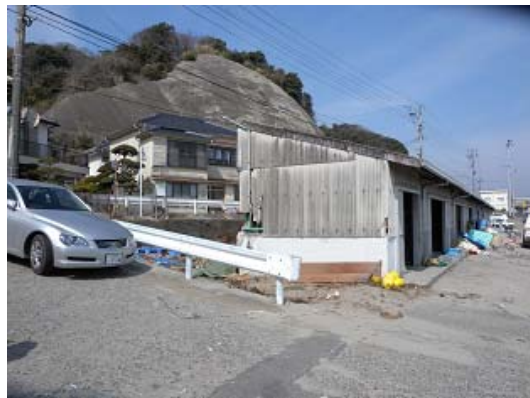
図-18 中之作漁港における被害の少なかった地域

津波痕跡は漁港の防波堤背後の海に面する鉄筋コンクリート造の建物（図-18の植生背後の建物）において、海に向かう面とは逆にある建物背面の水跡を測量した。

住民の話によると、津波痕跡高を測量した建物背後の一段高い道路に面した家屋も腰高程度まで浸水したようである。しかし、浸水深は1m未満であったために損壊は免れていた。甚大な被害を免れたのは、地盤が高いことに起因していると考えられる。

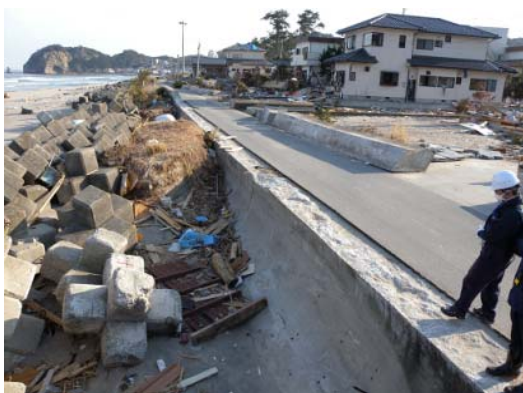
図-19 流失を免れた家屋、その前面の護岸と海岸

図-19に示す護岸背後で流失を免れた家屋郡の1軒で内壁（2階床面よりやや上）にあった水跡を測量した。さらに、その背後にある独立行政法人国立病院機構いわき病院において、病

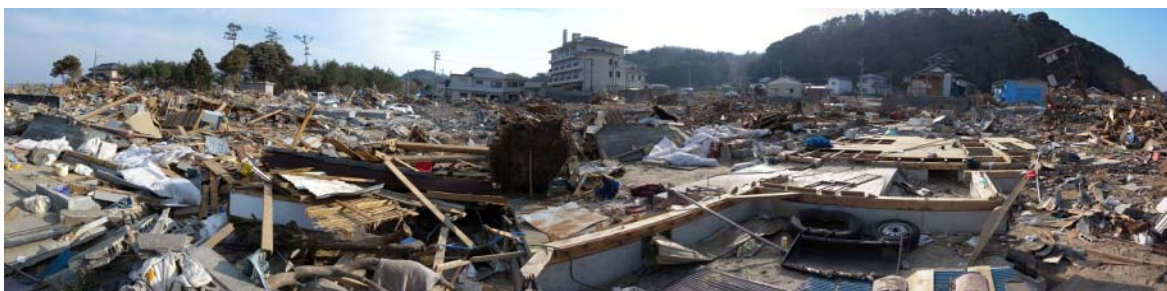
図-20 兎渡路における家屋等の流失

津波痕跡高を測量した木造家屋の隣は完全に流失していた。さらに、この木造家屋や独立行政法人国立病院機構いわき病院から北へ200m程度離れた平地部では、図-20に示すように居住地域が壊滅していた。さらに、流失被害を受けた建物があったと思われる所では、図-21に示すように護岸のパラペット部が被災していることが多く、前面海域の水深変化に伴う局所的な津波の集中があった可能性がある。
