釧路港地域における低気圧に伴う高潮浸水被害調査概要

沿岸海洋・防災研究部
沿岸防災研究室

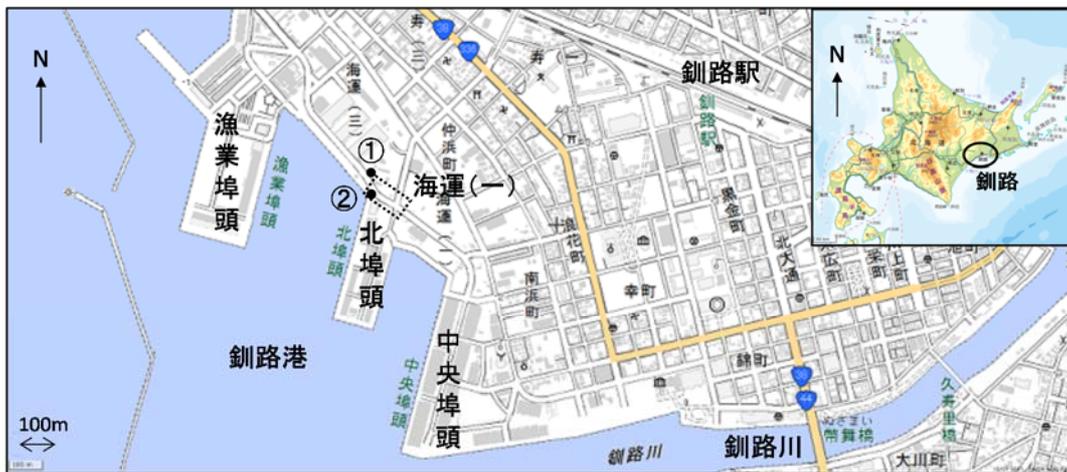
図-1 釧路港東港区、写真撮影位置、現地調査場所

図-1 に示す釧路港東港区北ふ頭において、越波により岸壁背後の道路が 150 m の範囲で浸水した（写真 1-1）。道路への冠水は、10 月 2 日午前 6:00 頃から 9:30 頃の時間帯であった。浸水の痕跡は、岸壁背後の草地で確認でき、写真 1-2 の赤線までが推定した浸水ラインである。

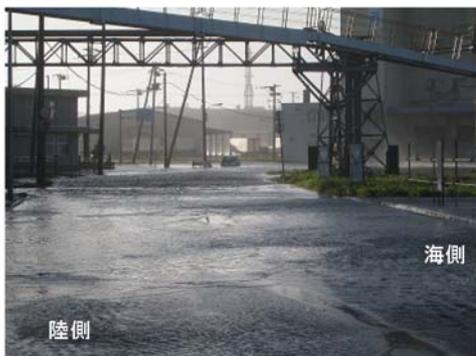
写真1-1 東港区北埠頭岸壁沿い道路(10月2日6:42頃)

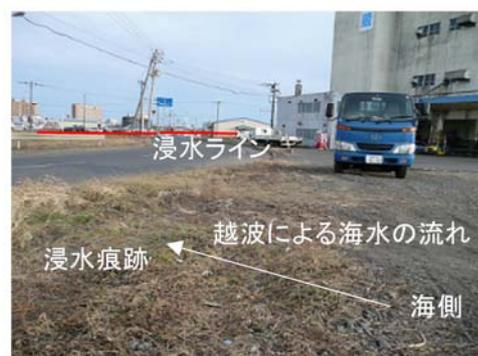
写真1-2 東港区北埠頭岸壁沿い道路(10月7日撮影)

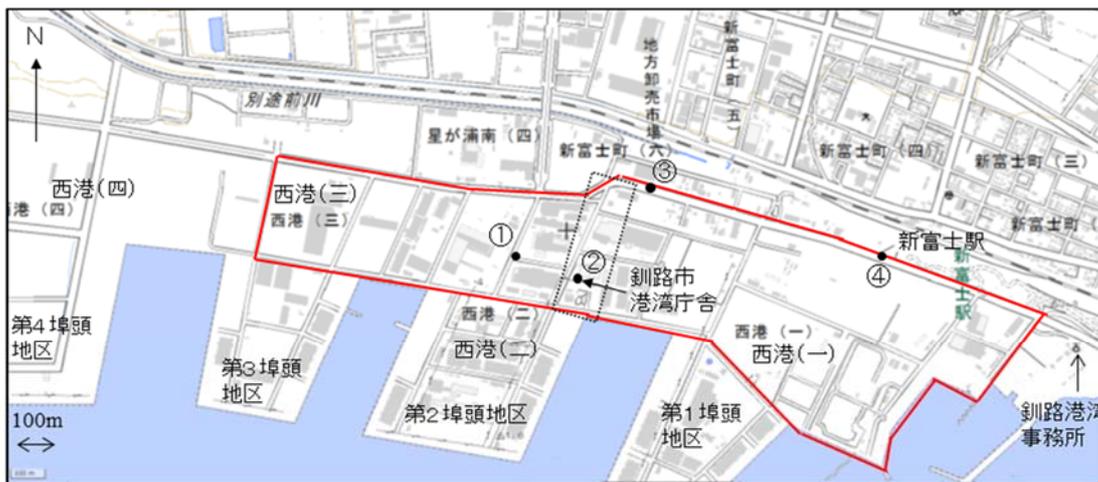
図-2 釧路港西港区浸水範囲, 写真撮影位置, 現地調査場所

釧路港西港区では、越波により背後域が広範囲（推定浸水面積；約 80 ha）で浸水し、主に道路が冠水した。この浸水による荷役作業への障害や、建物・倉庫への浸水は発生しなかった。浸水範囲を図-2 中の赤いラインで示す。写真 2-1 は、臨港道路西港区縦 8 号での冠水状況であり、ヒアリングしたところ、普通車ででの進入ができる状況でなかった(図-2 中①)。写真 2-2 は、釧路市庁舎敷地西側入口付近(図-2 中②)の状況である。浸水範囲北側のラインは、海岸線から約 400 m の臨港道路付近まで到達していた(写真 2-3 および写真 2-4, 図-2 中③および④)。浸水範囲の東側は釧路港湾事務所入口前面まで到達し、西側は第 3 埠頭背後の道路まで到達していた。浸水範囲の西側では、マンホールの蓋が移動していた。

図-2 中の②を含む点線の範囲を対象に、浸水の痕跡の測量を実施した。この範囲における浸水深は、最大で 0.5m であった。

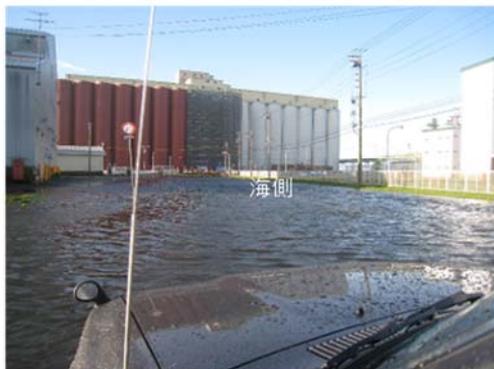
写真2-1 臨港道路西港区縦8号南向き(10月2日6:55頃)

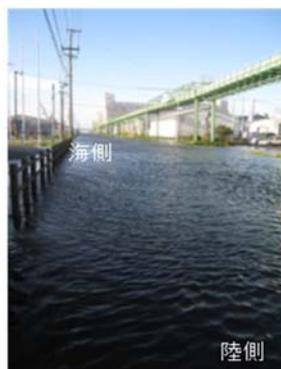
写真2-2
釧路市港湾庁舎から
庁舎敷地西側入口
(10月2日6:56頃)

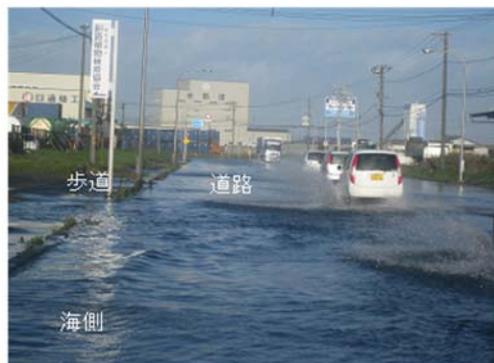
写真2-3 臨港道路釧路西港道路西向き(10月2日6:50頃)

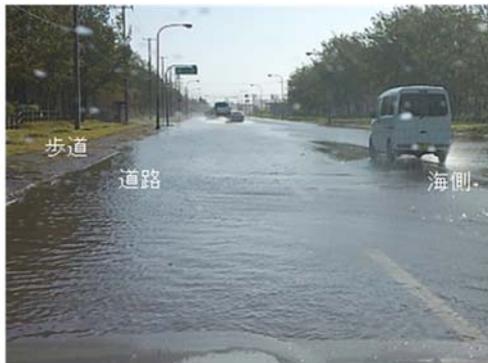
写真2-4 臨港道路釧路西港道路東向き(10月2日9:19頃)
