平成 23 年東北地方太平洋沖地震津波による
仙台塩釜港塩釜港区の海岸保全施設の被害調査報告

4. 調査結果

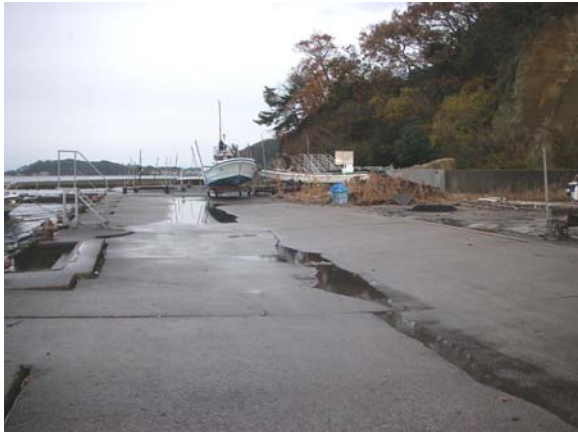
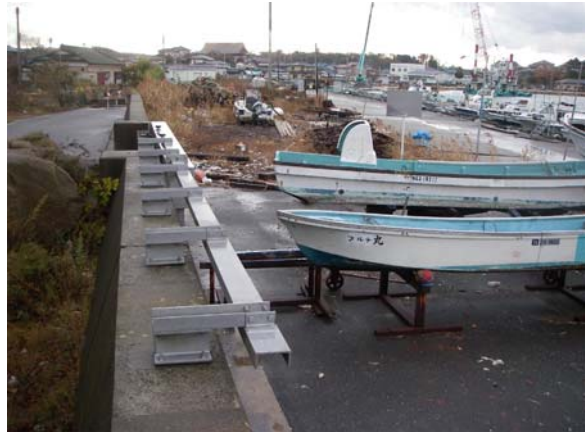
写真-1 地点 1-a

東宮浜胸壁については、胸壁の堤体に被害はなかった（写真-1）。ただし、地震に伴い地盤は全体的に沈下していて、東宮浜の中央部から西側では、海側地盤を嵩上げする復旧工事が行われていた（写真-2）。地点 1-a は復旧工事のまだ行われていない場所である。図-3 に、水準測量

(1) 海側地盤の状況

(2) 被害のない堤体

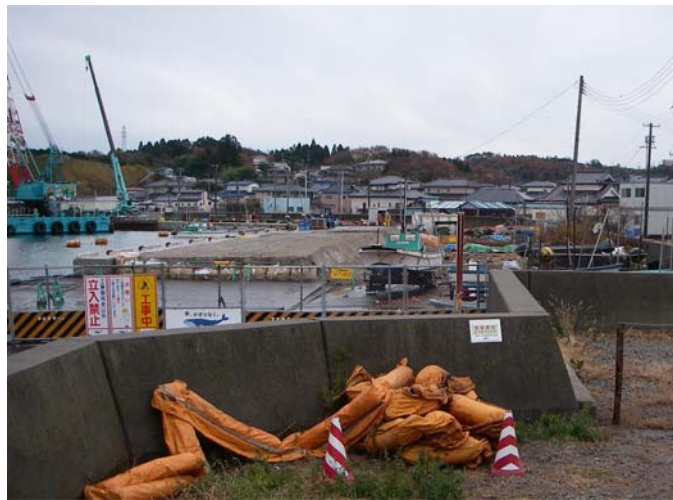
写真-2 海側地盤を嵩上げる復旧工事の状況

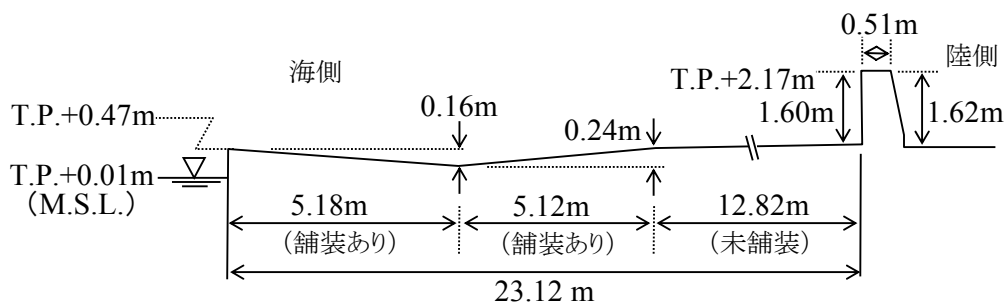
図-3 断面図 (地点 1-a)

により測定した，同地点の汀線から胸壁堤体背後までの断面図を示す．その結果，胸壁の天端高さは T.P.+2.17 m であった．設計天端高さは T.P.+2.69 m なので，両者の差を求めると，地震に伴う地盤沈下量は 0.52 m との結果になった．

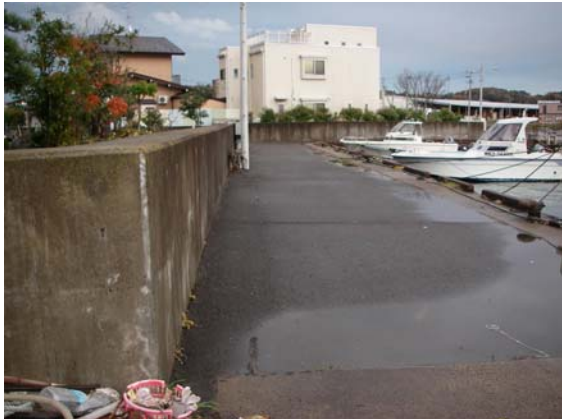
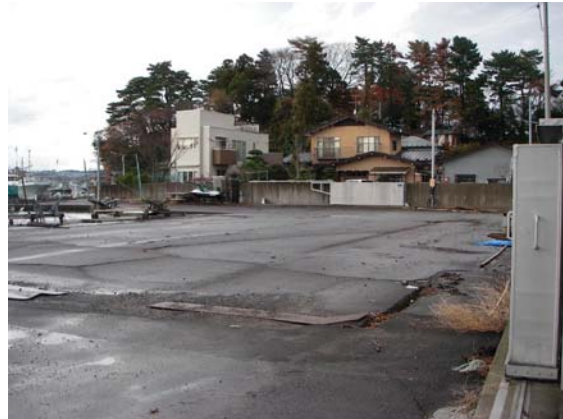
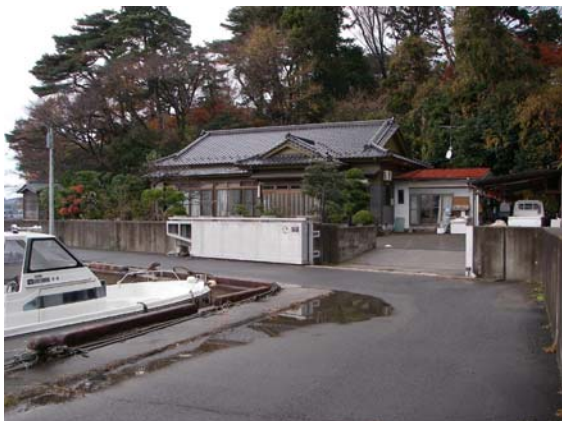
写真-3 東宮地区胸壁（北側部分）

(1) 海側地盤の幅員が 5 m 程度の部分

(2) 海側地盤の幅員が 20 m 程度の部分（地点 1-b）

(3) 胸壁のすぐ陸側に建っている民家

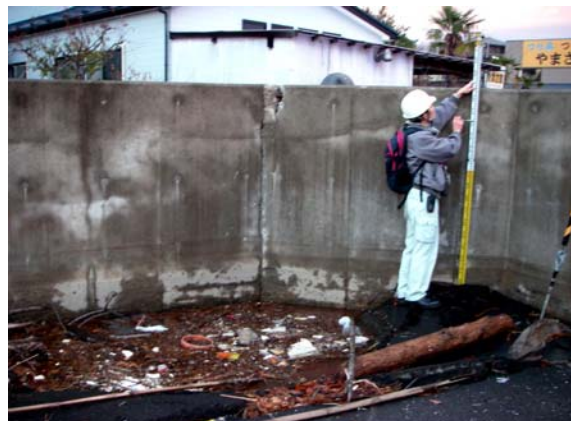
東宮地区胸壁は、北側部分（追の浜）と南側部分（東宮棧橋背後）との大きく二つに分けることができる。北側部分では、胸壁の海側地盤の幅員は5～20 m程度で、胸壁のすぐ陸側には民家が建っている（写真-3(1)～(3)）。地点 1-b は写真-3(2)の付近であり、同地点の断面図を図-4に示す。胸壁の天端高さはT.P.+2.12 mであった。局所的に海側地盤の洗掘が生じていた1箇所（N 38°18'44.9"， E 141°2'59.2"， 写真-3(4)）以外には、胸壁の被害はほとんどなかった。

(4) 海側地盤の洗掘

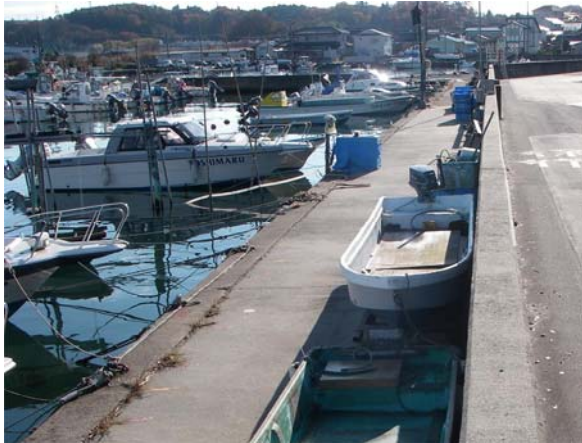
北側部分は胸壁の海側地盤の幅員が 3 m 程度で、前面の海域はプレジャーボート、漁船等の係留・保管に利用されている（写真-6）。胸壁の顕著な被害はない。法線と直交する方向に数センチメートル程度のずれがいくつかの場所で生じていたが、これが津波による被害であるかは不明である。地点 2-a で、同地点の汀線から胸壁堤体背後までの水準測量を行った（写真-7、図-6）。胸壁の天端高さは T.P.+2.30 m であった。

写真-6 プレジャーボート等の係留・保管状況

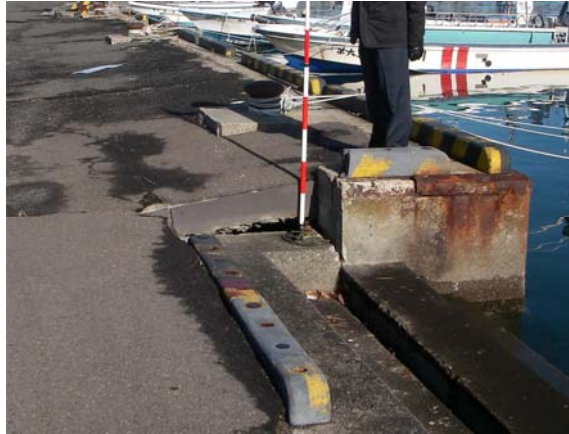
南側部分は胸壁の海側地盤の幅員が 10 m 程度である。地点 2-b では、岸壁周辺で不同沈下が発生していた (写真-8)。写真中で測量用ポールを立てている面は、元々は岸壁と同じ高さであったが、地震後は岸壁の高さと比較して 0.3 m 程度の大きさで相対的に沈下していた。沈下していることは、階段の上から 1 段目 (測量用ポールを立てている面の一つ下の段) が、上から 2 段目 (右隣) よりも本来は高いにもかかわらず現状ではそれよりも低くなっていることから分かる。このような不同沈下に伴い、汀線から陸側方向へ 3~5 m 程度だけ離れた場所が沈下して窪んでいた。胸壁の被害はなかった。地点 2-c について、汀線から胸壁堤体背後までの断面図を示す (写真-9、図-7)。胸壁の天端高さは T.P.+2.30 m であった。

写真-8 岸壁周辺の不同沈下 (地点 2-b)

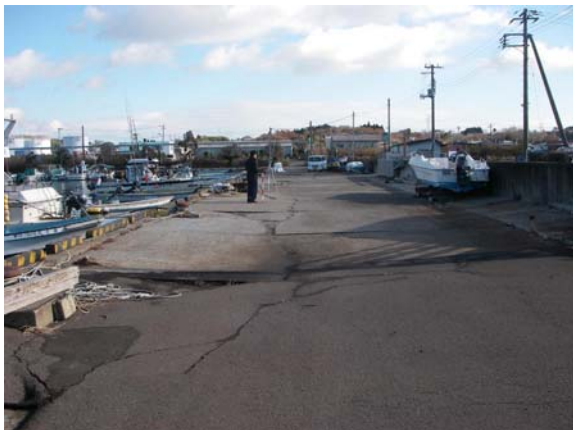
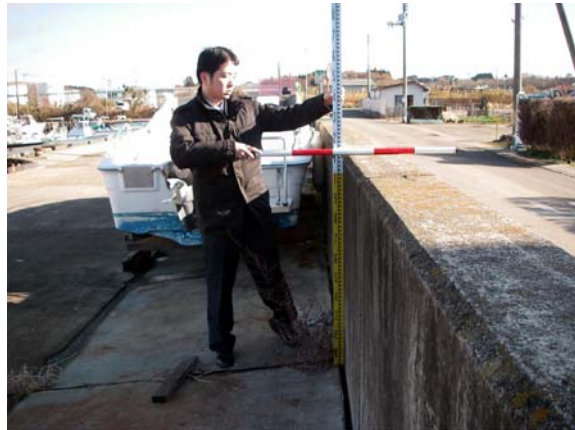
写真-9 地点 2-c

地点 2-a と地点 2-b で行った測量結果から、要害地区の胸壁の天端高さは T.P.+2.29~+2.30m であった。設計天端高さは T.P.+2.69 m である。両者の差を求めると、地震に伴う地盤沈下量は 0.39~0.40 m との結果になった。

(1) 海側地盤の状況

(2) 胸壁の天端高さの測定

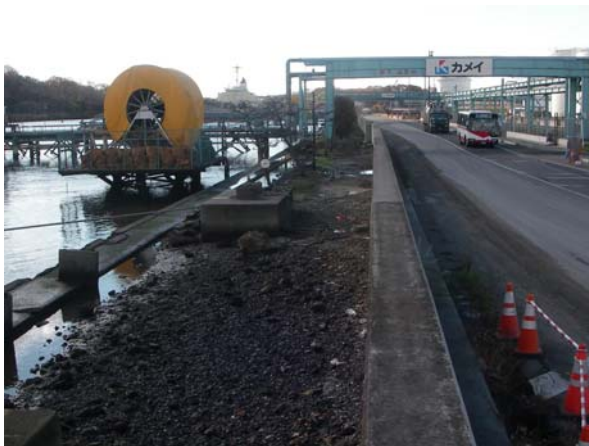
写真-10 地点 3-a

写真-10 及び写真-11 は、地点 3-a 及び 3-b において北から南にむかう方向に撮影した状況である。いずれも胸壁に被害はなかったが、海側地盤 (幅員 5~6 m 程度) は土の地盤が部分的に

崩れている場所があった。また、地盤沈下に伴って地盤の一部が冠水していた。

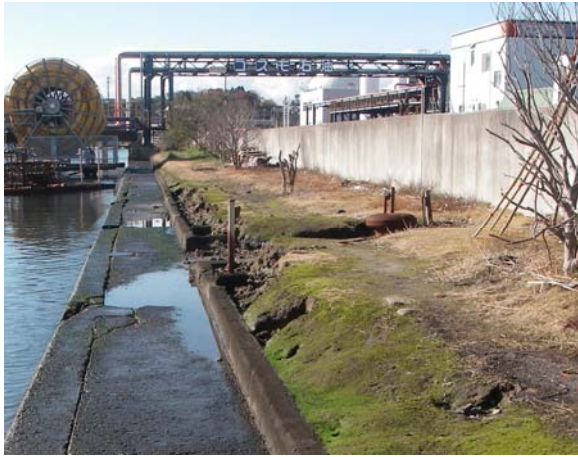
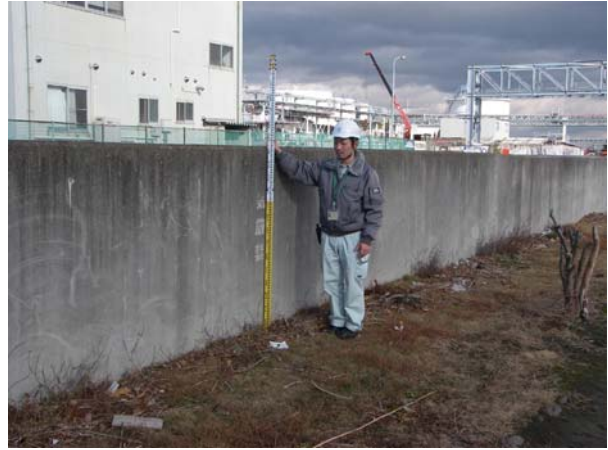
写真-12 地点 3-c

地点 3-c も被害は上と同様で、胸壁に被害はなく、海側地盤は土の地盤が部分的に崩れている場所があった。また、地盤沈下に伴って地盤の一部が冠水していた（写真-12）。図-9に、同地点の汀線から胸壁堤体背後までの縦断図を示す。胸壁の天端高さは T.P.+2.23 m であった。設計天端高さは T.P.+2.69 m である。両者の差を求めると、地震に伴う地盤沈下量は 0.46 m との結果になった。

(1) 海側地盤の状況

(2) 胸壁の天端高さの測定

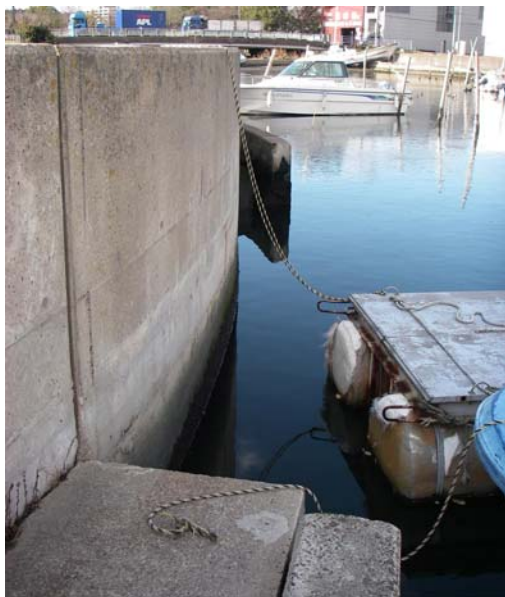
地点 6-a は、前述のとおり、海側には幅員 2 m 程度の狭い物揚場はあるが棧橋式の物揚場は無い区間である。胸壁の法線が曲がっているコーナー部において、引き波により海側の物揚場の流失、陸側地盤の洗掘・陥没が生じていた(写真-20(1)~(2), 図-14(1))。堤体間には隣接する変位していない堤体との間で法線方向に最大 6 cm の目開きが生じていたので、目開きする程度に胸壁堤体も変位しているようである(写真-20(3))。図-14(2)に、同地点の縦断図を示す(写真-20(4))。天端高さは T.P.+2.40 m であった。また、海側地盤の幅員は 1.76 m であった。著者らが過去に調べた施設では、胸壁の海側地盤の幅員は 3~56m であった(国総研資料 No.658)。それと比較すると、地点 6-a の海側地盤の幅員は 1.76 m と小さい。このことから、一般的な胸壁と比較して地点 6-a の胸壁は海側地盤の幅員が小さく引き波により海側地盤全体が流失し、堤体間が目開きする程度に変位する被害が発生した可能性が考えられる。

(1) 流失している海側地盤

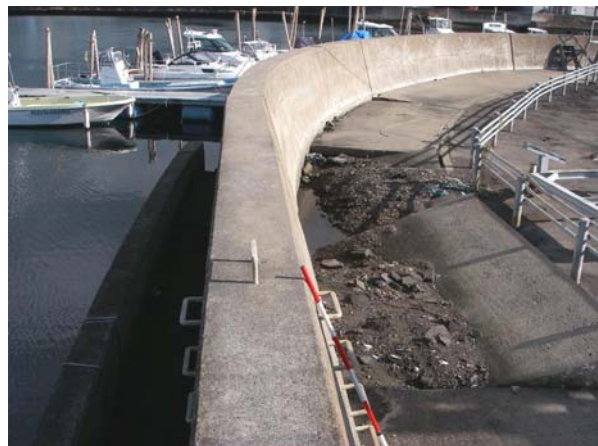
(2) 陸側地盤の洗掘

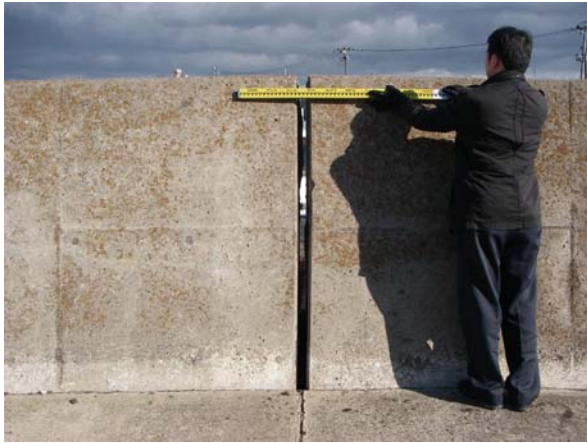
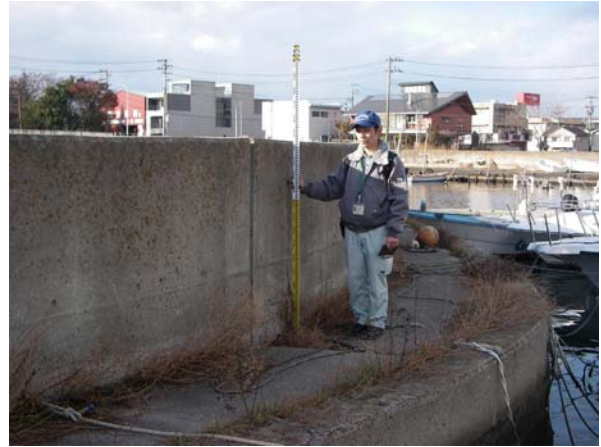
写真-20 地点 6-a

(3) 堤体間の目開き（最大 6 cm, 陸側からみた状況） (4) 胸壁の天端高さの測定

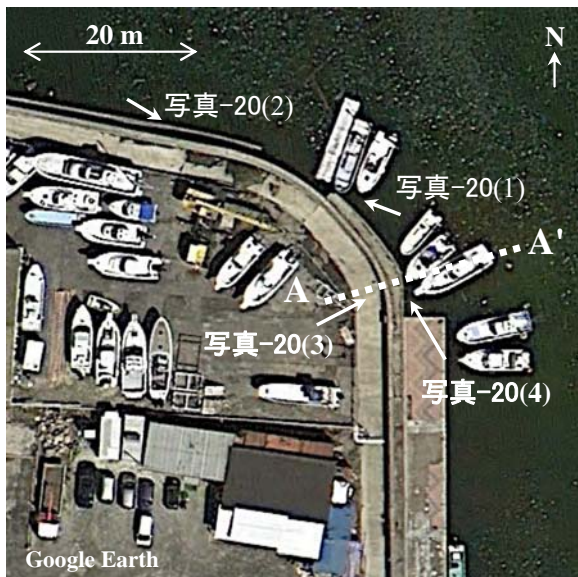
図-14 地点 6-a

(1) 平面的な位置関係図

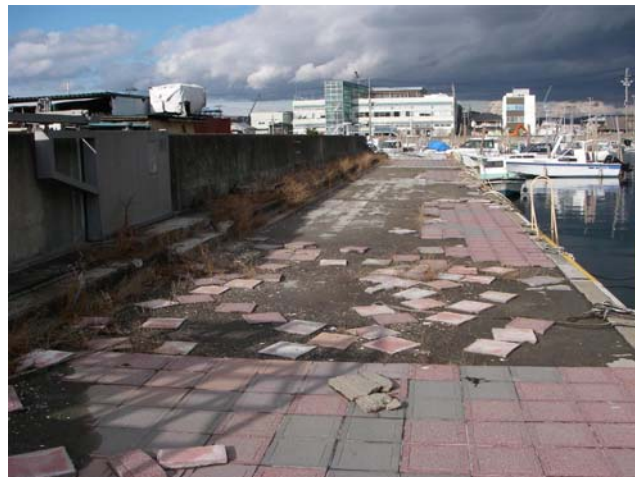
地点 6-b では、海側の物揚場の舗装がはがれる被害があった(写真-21)。

写真-21 海側の物揚場の舗装がはがれている状況（地点 6-b）

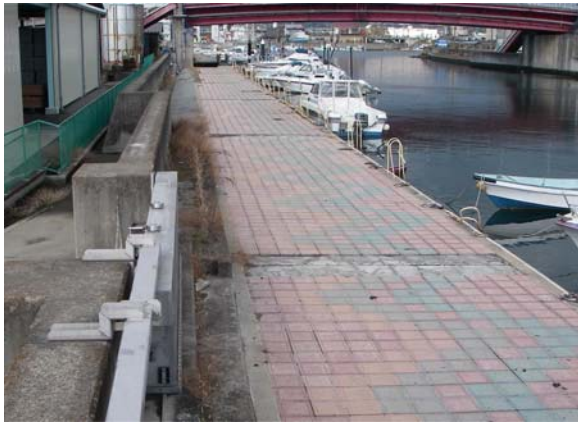
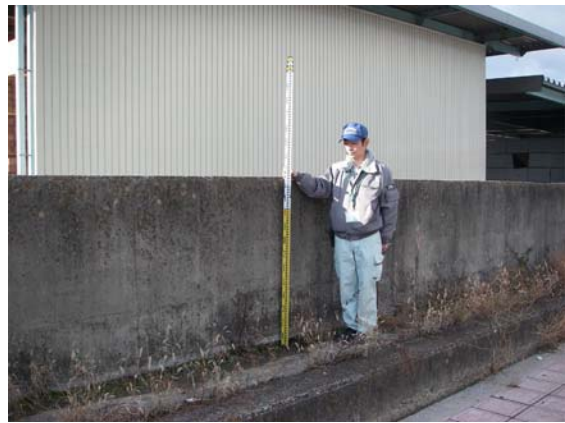
写真-22 地点 6-c

地点 6-c は、海側に幅員 1 m 程度の狭い物揚場と幅員 5 m 程度の棧橋式物揚場が連続して設けられている。胸壁に被害はなかった（写真-22）。図-15 に、汀線から胸壁陸側までの縦断図を示す。なお、測定は「No.63」と書かれた係船環を通る断面について行っている。その結果、海側地盤の幅員は 5.53 m であった。また、天端高さは T.P.+2.29 m であった。

地点 6-a と地点 6-c で行った測量結果から、胸壁の天端高さは T.P.+2.29~+2.40m であった。設計天端高さは T.P.+2.69 m である。両者の差を求めると、地震に伴う地盤沈下量は 0.29~0.40 m との結果になった。

(1) 被害のない胸壁

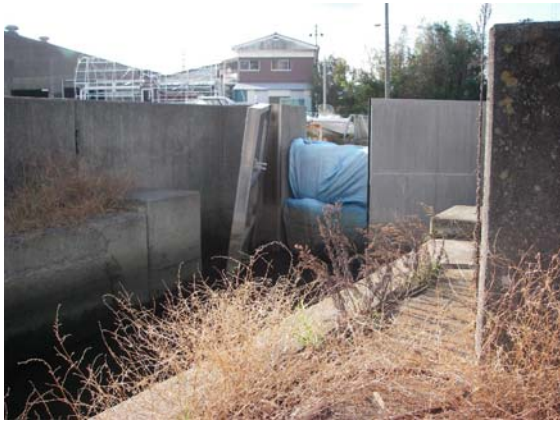
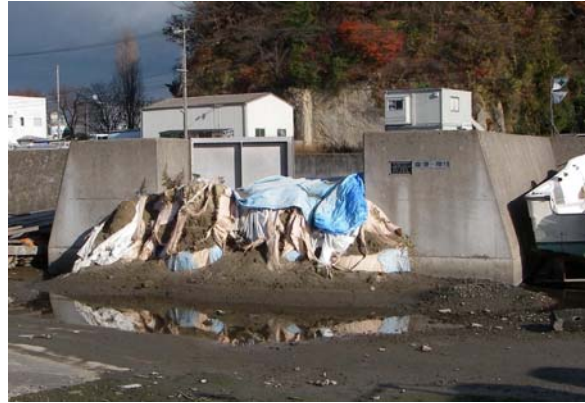
地点 6-e では、門扉が津波の引き波により開放されたまま閉まらない状態となっており、応急復旧のため土のうが積みあげられていた（写真-24）。

写真-24 門扉の被害（地点 6-e）

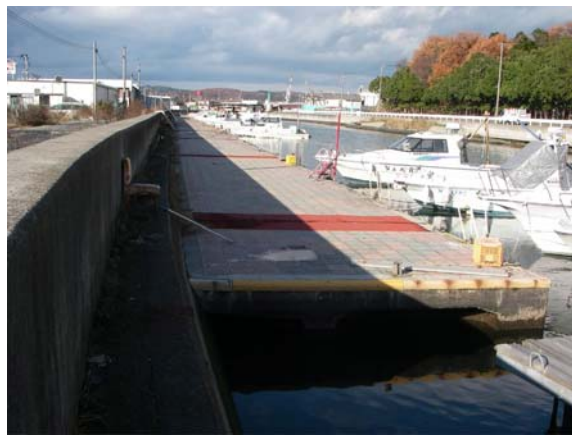
地点 6-f は中の島(C)胸壁の最も南端の部分であるが、被害はなかった（写真-25）。

写真-25 被害のない胸壁（地点 6-f）

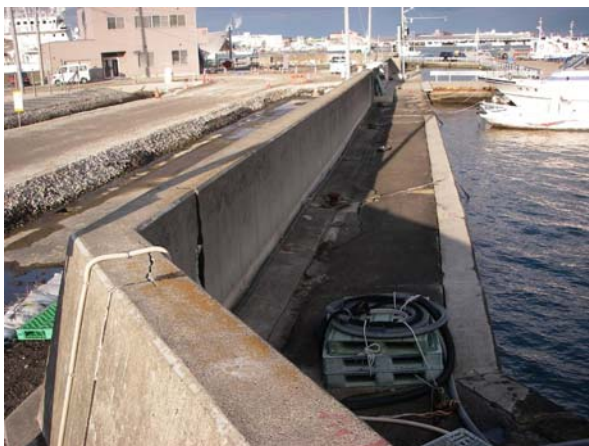
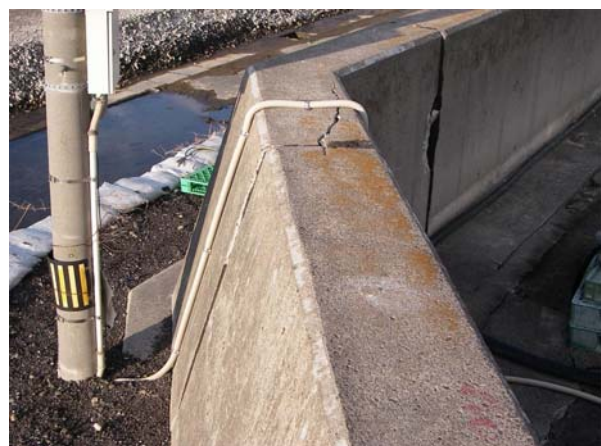
写真-26 地点 7-a

地点 7-a では、陸側は地盤を広範囲に嵩上げする復旧工事が行われていた。また、堤体の一か所にひび割れが発生していた（写真-26(1)～(2)）。海側地盤の汀線から胸壁堤体までの幅員は 2 m 程度である。なお、同地点の北側近傍には音響式の検潮施設が設置されている（写真-26(3)）。

(1) 陸側地盤の嵩上げと堤体のひび割れ

(2) (1)の左下のひび割れ部分

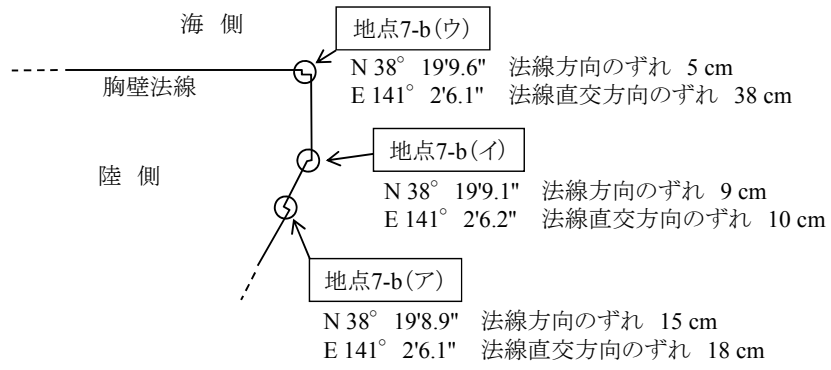
地点 7-b は、胸壁の法線が海側に向かって凸状に突き出した形の先端部付近である。ここでは、引き波により胸壁堤体が海側に変位し、堤体同士の間でずれが発生していた（写真-27）。ずれの大きさを図-17 に示すア～ウの 3 か所で測定した。その結果、法線方向（汀線と平行な方向）の目地開きは 5～15 cm、法線直交方向（海陸方向）のずれは 10～38 cm であった。海側地盤の汀線から胸壁堤体までの幅員は 3～5 m 程度であり、地盤が海側に傾斜して胸壁堤体との間に空隙が生じている場所もあった（写真-27(4)）。

図-17 胸壁の堤体同士のずれの大きさ (地点 7-b)

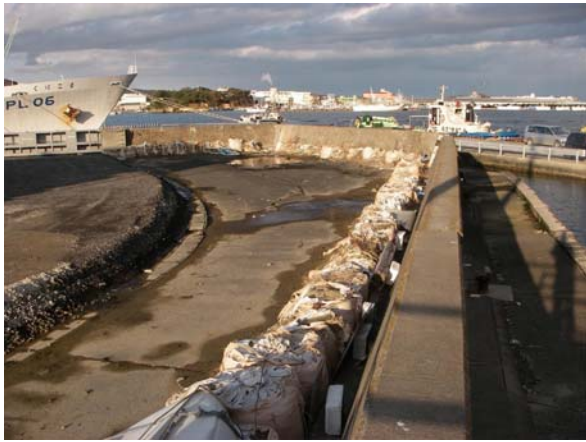
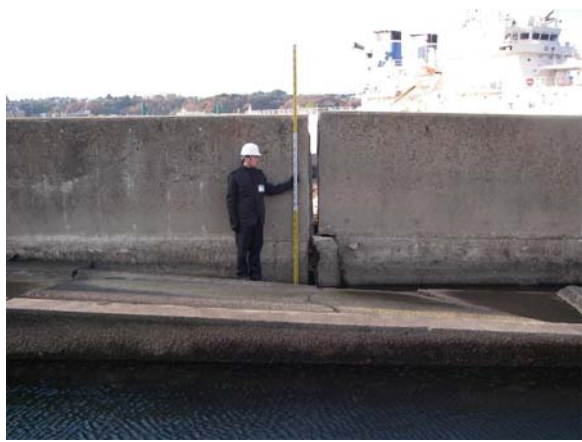
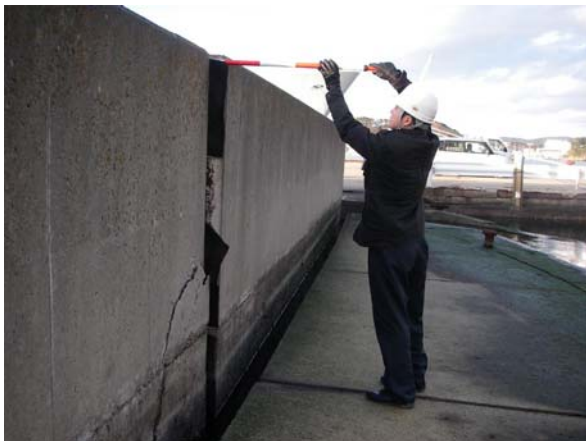
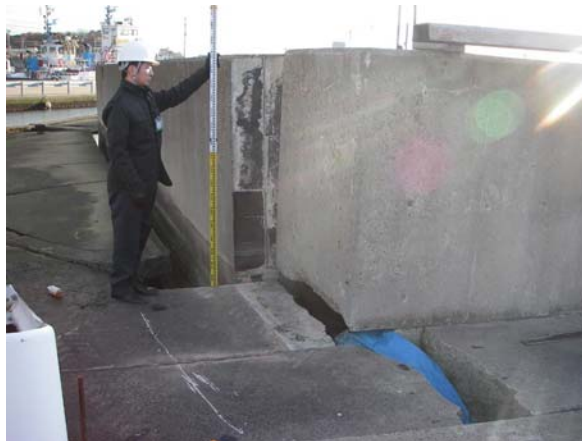
写真-27 地点 7-b

(1) 引き波による胸壁堤体の海側への変位

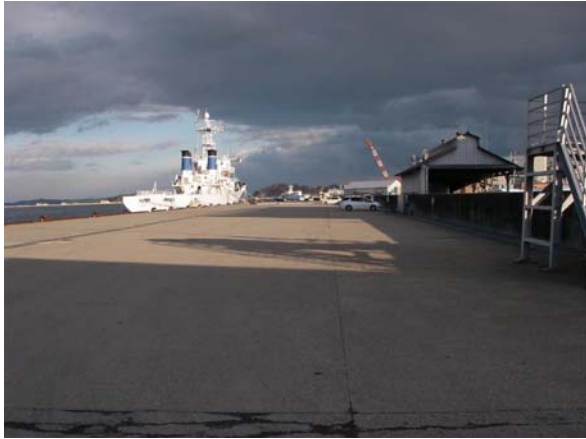
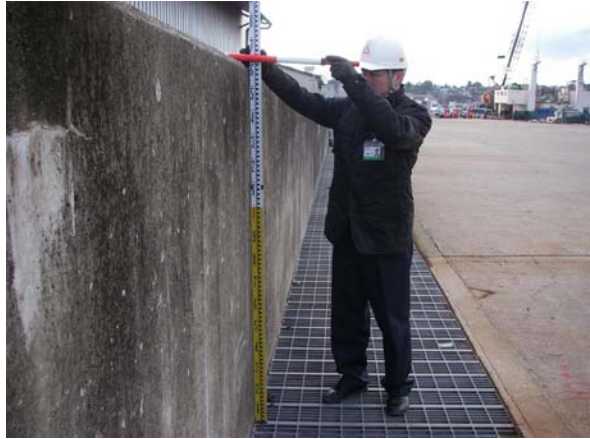
写真-28 地点 7-c

地点 7-c は、胸壁の海側に幅員約 27 m の栈橋式岸壁がある（写真-28）。胸壁、栈橋式岸壁ともに被害はなかった。図-18 に、汀線から胸壁陸側までの縦断図を示す。汀線と胸壁堤体の距

離は 27.4 m, 天端高さは T.P.+2.26 m である.

(1) 栈橋式のみ頭（被害なし）

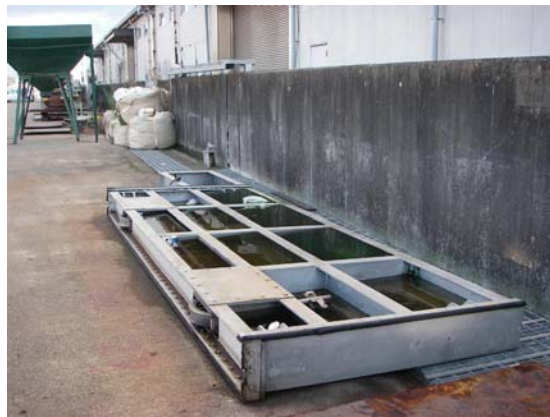
地点 7-d では, 陸側の門扉が外れており, 門扉がなくなっている通路部分には土のうが積まれていた (写真-29).

写真-29 陸閘の門扉の被害（地点 7-d）

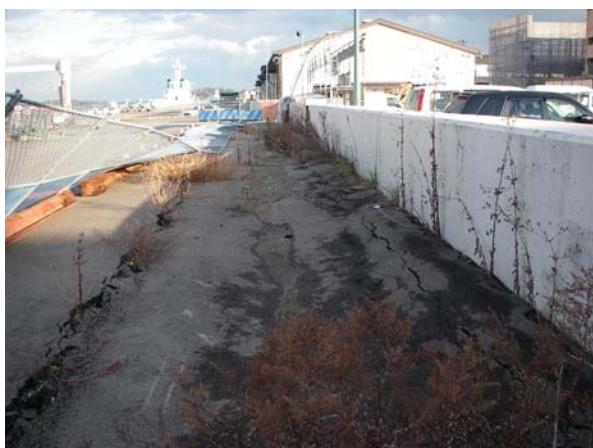
港町防潮堤について、地点 7-e では胸壁の海側地盤の舗装の表面がひび割れし不同沈下を起こしていた。ただし、胸壁の堤体には被害はなかった（写真-30）。

写真-30 舗装ひび割れと不同沈下（地点7-e）

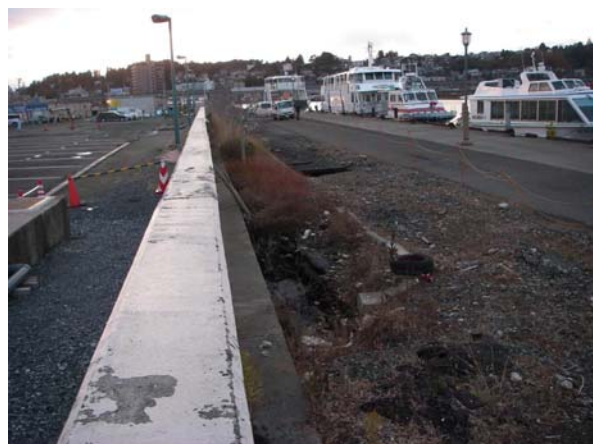
地点 7-f~7-g では、海側地盤及び陸側地盤の両方ともに洗掘の被害が発生していた（写真-31 及び写真-32）。

写真-31 陸側と海側の地盤の洗掘（地点7-f）

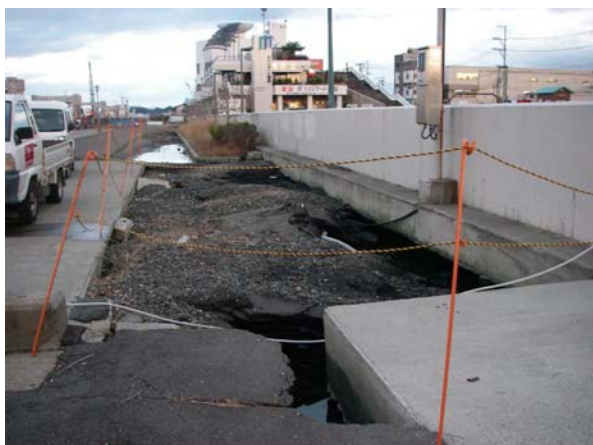
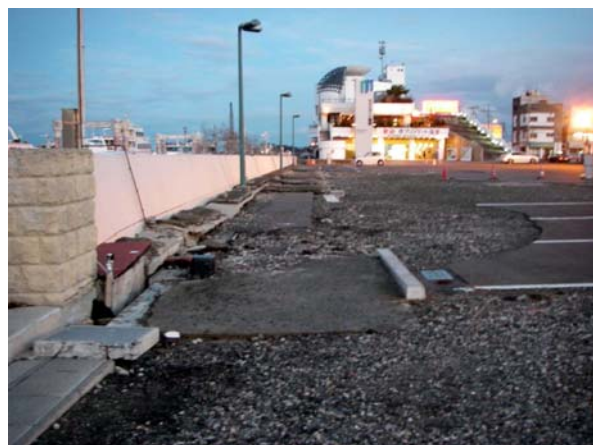
写真-32 地点7-g

(1) 海側地盤の洗掘

(2) 陸側地盤の洗掘

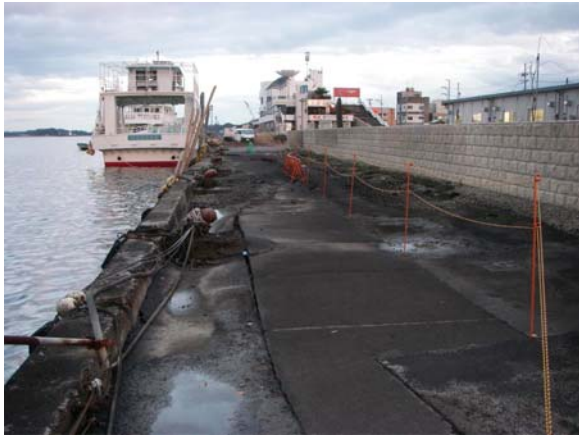
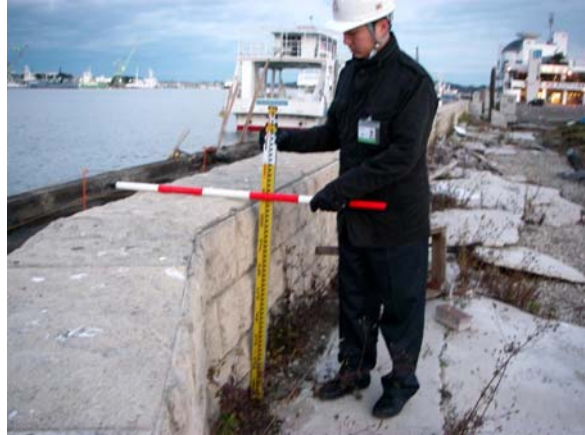
写真-33 地点 7-h

地点 7-h では、海側地盤の不同沈下が全面的に発生しており（写真-33(1)）、地点 7-e~7-g の部分と比較して被害が大きくなっている。被害が大きくなった原因は海側地盤の構造形式の違いが考えられるが、調査者はその点について把握しておらず不明である。なお、海側地盤の幅員は約 7.6 m であり、地点 7-e~7-g の部分（幅員 15 m 程度）と比較すると小さくなっている。図-19 に、汀線から胸壁陸側までの縦断図を示した。その結果、胸壁の天端高さは 2.27 m であ

った。陸側地盤の舗装にも被害が発生している（写真-33(2)）。なお、写真-33(2)で調査員が立っている場所の20～30 m奥側は、津波で漂流した船舶が漂着していた場所である（図-19）。

(1) 胸壁の海側地盤の状況

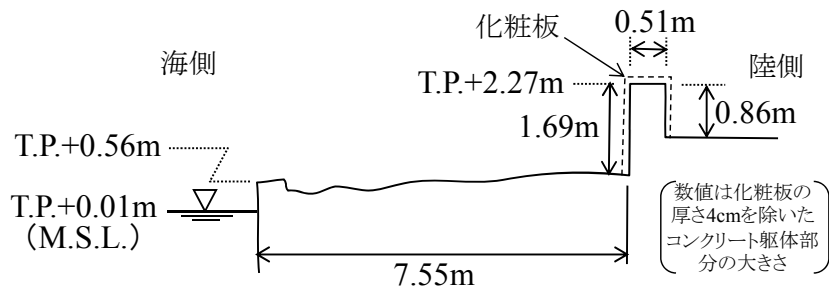
図-18 縦断面図 (地点 7-h)

地点7-cと地点7-hの測量結果から、胸壁の天端高さはT.P.+2.26～+2.27 mであった。設計天端高さはT.P.+2.69 mである。両者の差を求めると、地震に伴う地盤沈下量は0.42～0.43 mとの結果になった。

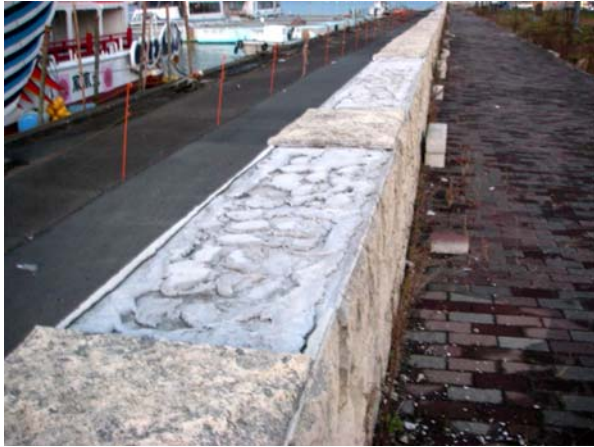
地点7-h～7-iでは、胸壁堤体に貼り付けられている化粧板（厚さ4 cm程度）が剥がれる被害が発生していたものの、堤体に大きな被害はなかった（写真-34及び写真-35）。

写真-34 堤体の化粧板が剥がれる被害
(地点 7-h と地点 7-i の間の区間)
