平成 27 年 8 月 3 日
国土技術政策総合研究所
沿岸海洋・防災研究部
沿岸防災研究室

台風 1511 号による高松港・宇野港等の高潮・高波調査（速報）

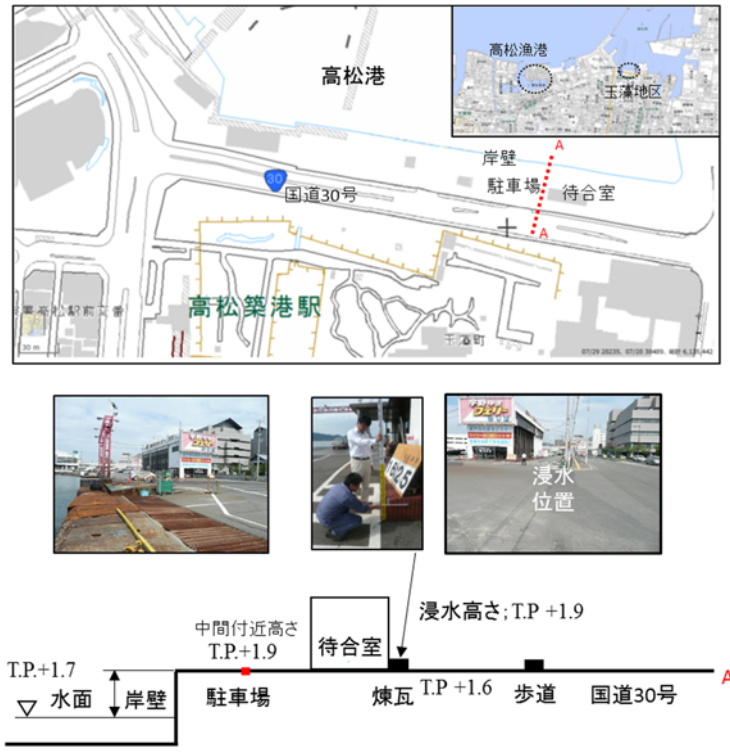
高松港では、高潮の越流による浸水は、玉藻地区のフェリー乗り場周辺のみであった。高松港フェリー乗り場では、高潮による越流とともに越波によって浸水被害が発生した（**図-1**）。その浸水高さは T.P.+1.9m であった。

図－1 高松港浸水箇所および断面図（上図：浸水箇所，下図：断面図）

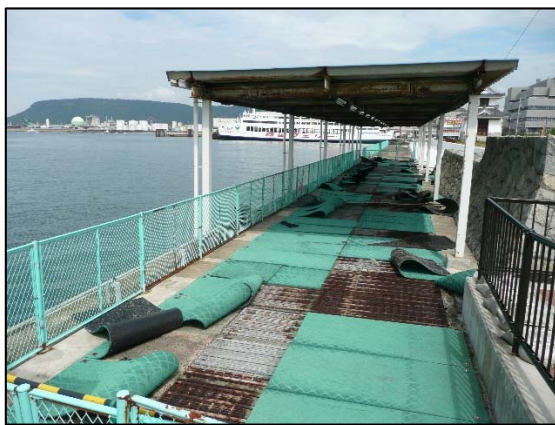
高松港玉藻地区では、このほか、栈橋の下面から高波が作用することにより、グレーチングに固定していたマットが散乱する被害が発生した（**写真-1**）。

写真－1 護岸の被災（高松港）

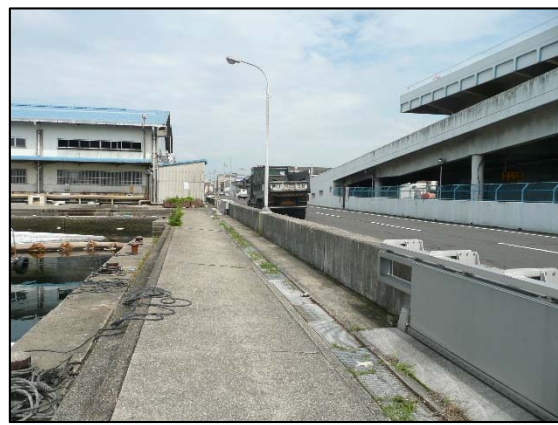
なお、平成 16 年の台風 0416 号による高潮被害を踏まえ、香川県が防潮壁等の整備を進めており、高松港周辺では平成 16 年時点と比較して防護水準が向上している（**写真-2**）。

写真－2 整備された防潮壁（高松漁港）

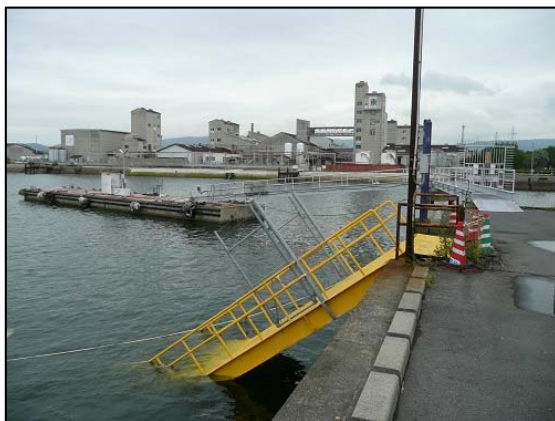
高波に伴う動揺のため、浮棧橋の係留チェーンが破断するとともに、浮棧橋が移動したため、渡橋が落橋する被害が発生した（**写真-3**）。

写真－3 渡橋の落橋被害（坂出港）

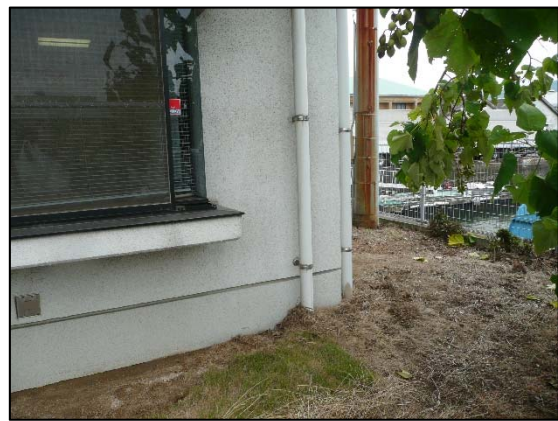
坂出港では、高潮による越流は発生していなかったが、越波に伴う浸水によって流された枯草等の痕跡（**写真-4**）が確認され、その高さは T.P.+2.9m～T.P.+3.1m であった。

写真－4 越波による浸水痕跡（坂出港）

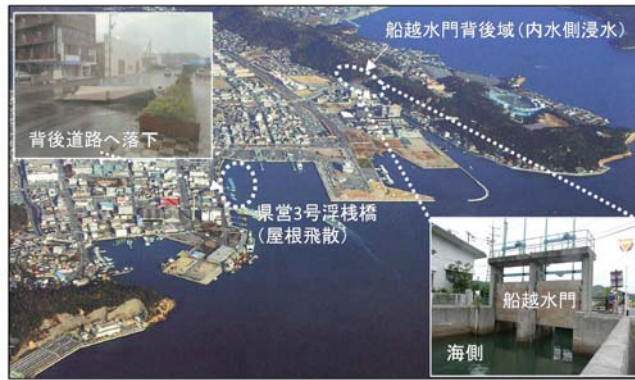
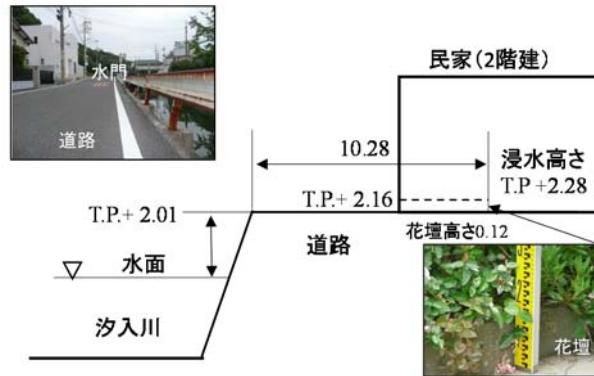
宇野港では、台風に伴う東よりの強風によって、浮棧橋の屋根が飛ばされる被害が生じた。宇野港における浮棧橋の被災箇所および浸水が確認された位置を**図-2**に示す。

高潮に備えて閉鎖していた港内の船越水門の内水側において、民家の敷地内まで浸水した。この浸水は高潮や高波によるものでなく、雨水による内水側の水位上昇に伴うものであり、T.P.+2.3mまで水位が到達した。この浸水は7/17 0:45に開始し、水門を開ける2:45まで継続した。なお、この水門にはポンプ施設が備わっていない。

図一 宇野港被災・浸水箇所および断面図 (上図：被災・浸水箇所, 下図：断面図)

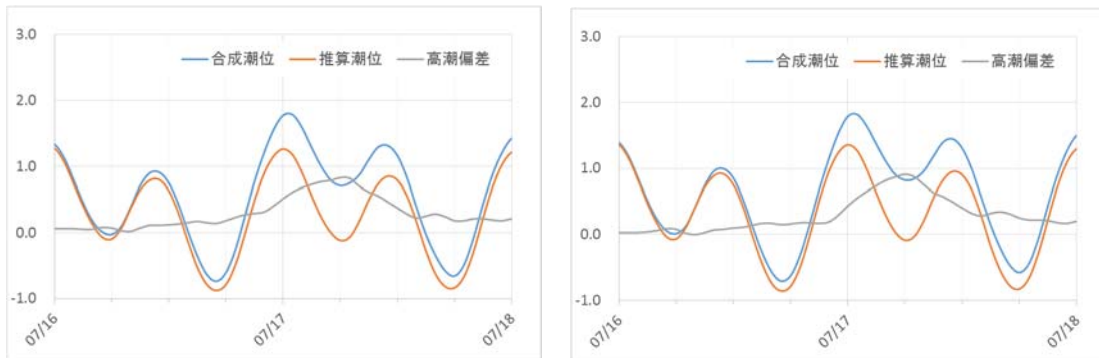
気象庁の速報値（図-4）によると、高松港および宇野港の高潮偏差の最大値は、それぞれ約0.8mおよび約0.9mであり、いずれも7月17日6時に記録した。両港とも、高潮偏差が最大となった起時は干潮の時刻に近く、合成潮位はT.P.+1.8m程度（7月17日1時）であった。今回の高潮偏差が最大となった起時が満潮と重なった場合の合成潮位は、高松港でT.P.+2.1m、宇野港でT.P.+2.3m程度となり、台風0416号により生じた既往最高潮位（高松港：T.P.+2.46m、宇野港：T.P.+2.54m）に近いものとなる。

図一 4 検潮記録 (気象庁速報値, 左図：高松港, 右図：宇野港)
