平成 23 年東北地方太平洋沖地震津波による  
八木港・久慈港の海岸保全施設の被害調査報告

## 1. 目的

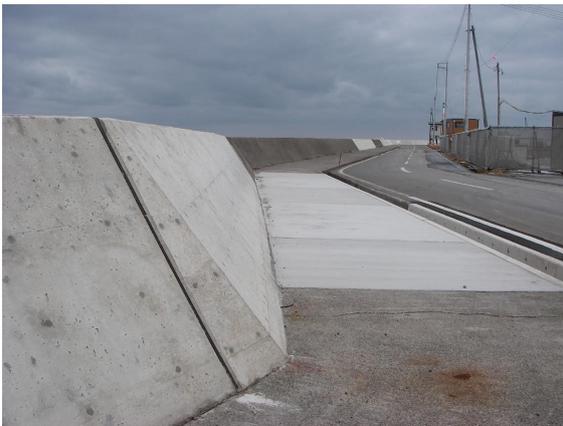
写真-1 に、地点 1-a から東側を見た状況を示す。また、写真-2 に、地点 1-b から北側を見た

状況を示す。東北地方太平洋沖地震の被害の国土交通省によるとりまとめ（第118報，平成25年2月4日，[http://www.mlit.go.jp/saigai/saigai\\_110311.html](http://www.mlit.go.jp/saigai/saigai_110311.html)）では，八木港の港湾施設の被害として「北港護岸の半分流失，臨港道路がれきにより通行止」との1件が挙げられており，このパラペットが被害を受けたことが報告されている。なお，同とりまとめには八木港の海岸保全施設の被害情報は掲載されていない。二つの写真に写っているパラペットには，白色の部分と灰色の部分とがあるが，そのうち白色の部分は津波で流失したあと復旧された部分である。一方，灰色部分は残留した部分である。

写真-1 護岸のパラペット（地点 1-a）

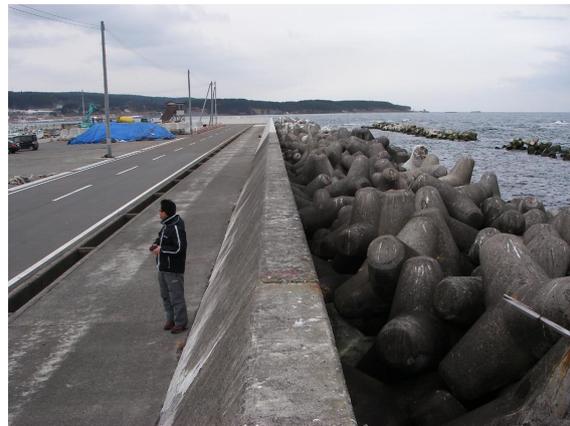
写真-2 護岸のパラペット（地点 1-b）

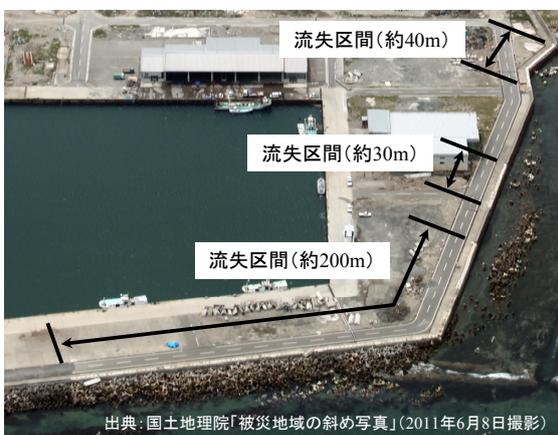
図-4に，国土地理院の空撮写真（被災地域の斜め写真，<http://saigai.gsi.go.jp/20110311eqObliquePhoto/index.html>）をもとに推定したパラペットの流失区間を示す。流失区間の推定延長は合計で約270m（地点1-bよりも北側の部分の全延長約430mに対して約63%）である。

図-4 パラペットの被災区間

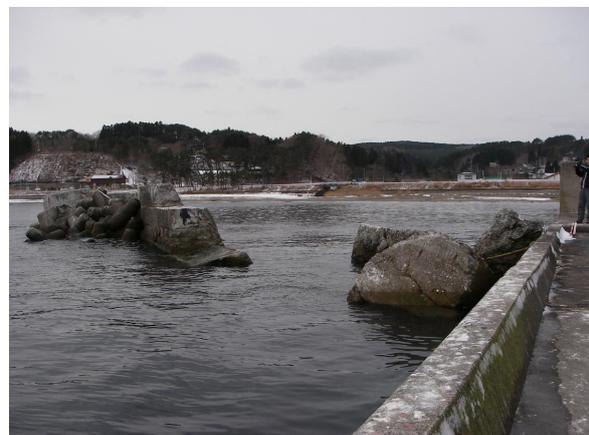
地点1-cでは，同地点から南の方向にむかって海に突き出す形で比較的小規模な防波堤があり，被災していた（写真-3）。

写真-3 被災した小規模な防波堤（地点 1-c）

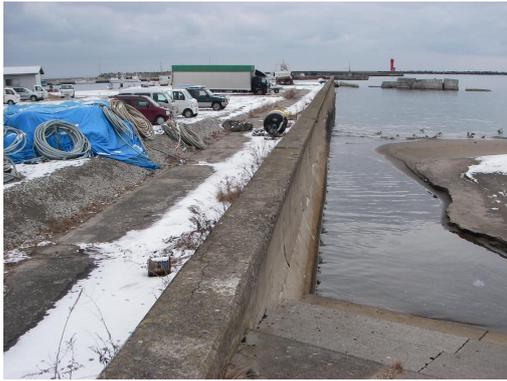
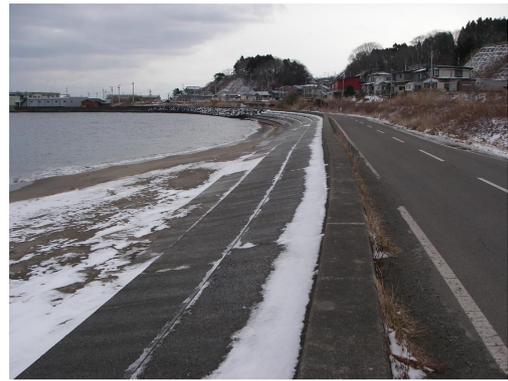
地点1-cから地点1-dまでの間の護岸に被害はなかった。写真-4に，地点1-dから東側を見た写真を示す。

地点1-dから地点1-fまでの間は階段式護岸が設けられていて，この護岸には被害がなかった。この護岸の北寄りの4分の3程度の区間の前面には砂浜があり，残りの南寄りの4分の1程度の区間には消波ブロックが設置されている。写真-5に，地点1-eから東側を見た写真を示す。

写真-4 被害のなかった護岸（地点 1-d） 写真-5 被害のなかった階段式護岸（地点 1-e）

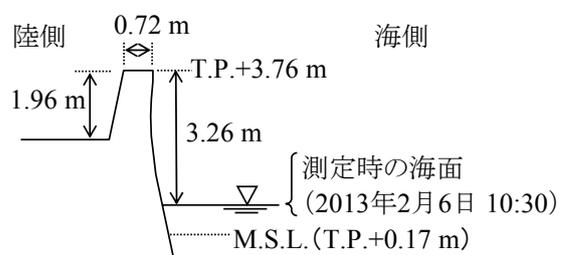
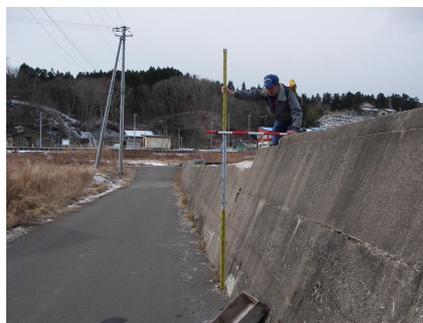
次に、南港地区について記す。図-5 に、筆者らが水準測量により測定した地点 1-g の護岸の断面図を示す。水準測量の結果、護岸の天端高さは T.P. +3.76 m であった。「岩手県海岸保全施設等天端一覧表」（岩手県農林水産部農村建設課他，平成 14 年 1 月）によると、八木港の海岸保全施設の天端高さは T.P. +3.78 m である。測量結果 (T.P. +3.76 m) と比較すると、地震に伴う沈下量は小さい結果となった。

図-5 護岸の断面図 (地点 1-g)

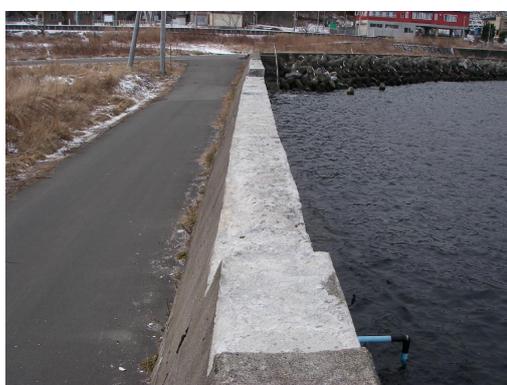
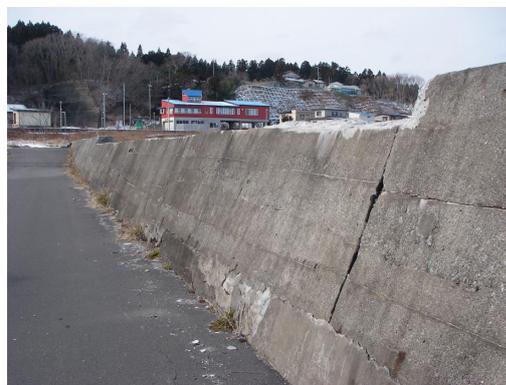
地点 1-g 及び地点 1-h では、パラペットの上部が欠損していた。地点 1-g の欠損部について、写真-6 及び図-6 に示す。欠損部の大きさは、高さ 0.35 m、長さ 23.03 m である。天端の幅（図-6 の紙面直交方向の奥行き）は図-4 で示したとおり 0.72m である。地点 1-h の欠損部について、写真-7 及び図-7 に示す。欠損部の大きさは、高さ 0.37m、長さ約 11 m、天端の幅 0.72m である。

地点 1-f から護岸先端部までの全延長は約 220 m である。欠損していた 2 箇所の延長は  $23 + 11 = 34$  m で、全延長 220 m に対する割合は約 15% である。欠損は局所的なので、欠損が生じた原因としては漂流物の衝突等が考えられるが、詳細な原因は不明である。

写真-6 護岸のパラペットの上部の欠損 (地点 1-g)

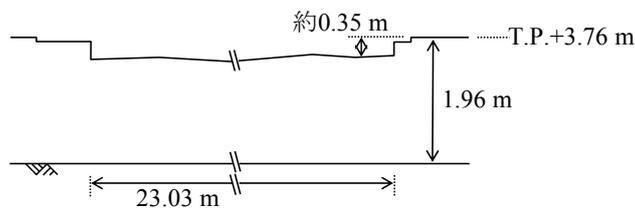
図-6 欠損部分を陸側から見た図 (地点 1-g)

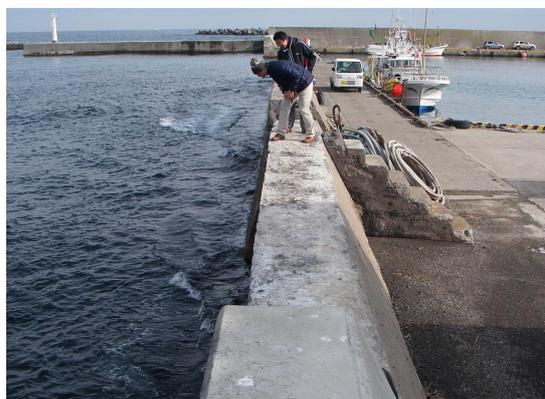
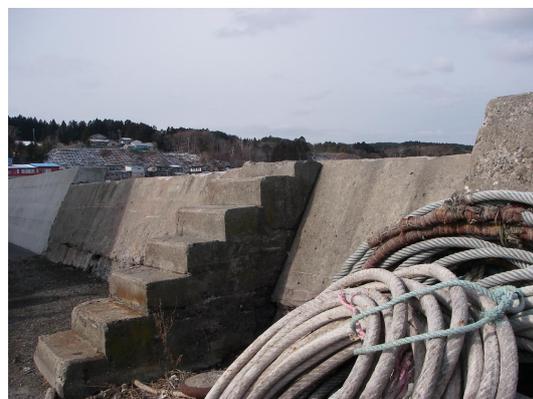
写真-7 護岸のパラペットの上部の欠損 (地点 1-h)

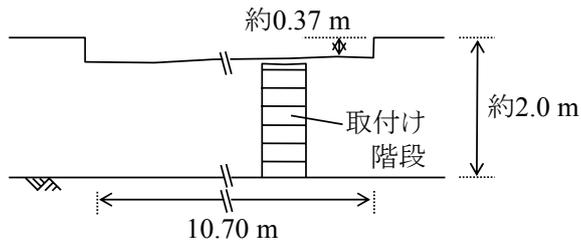
図-7 欠損部分を陸側から見た図（地点 1-h）

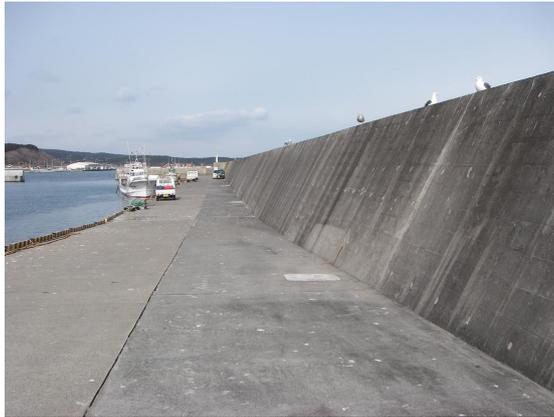
地点 1-i の状況を写真-8 に示す。後述するが、地点 1-j、地点 1-k で測量を行っており、その結果から地点 1-i の護岸のパラペットの天端高さを推定すると、T.P.+5.2 m 程度である（地点 1-k の天端高さ T.P.+3.80 m に、地点 1-j の段差 1.42 m を加えて算出）。

写真-8 被害のない護岸のパラペット（地点 1-i）

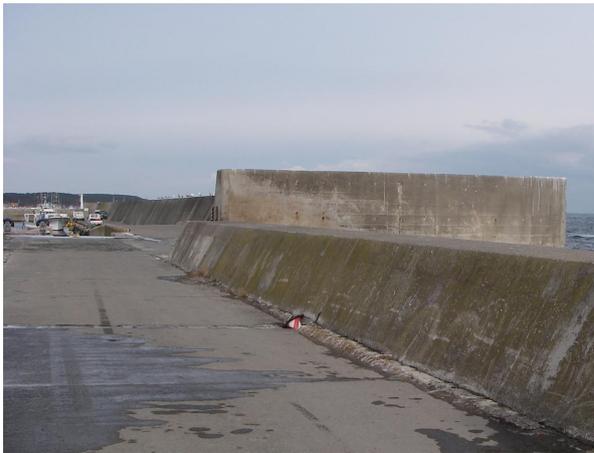
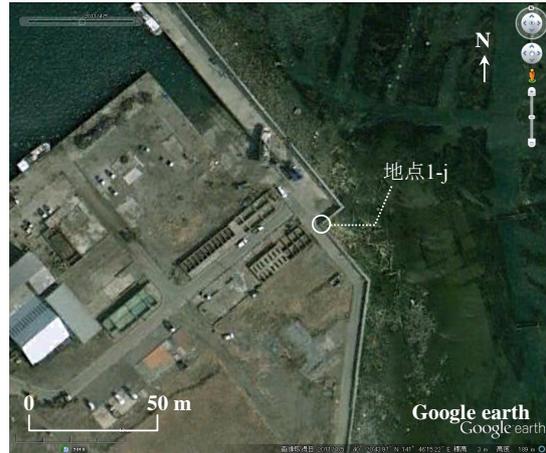
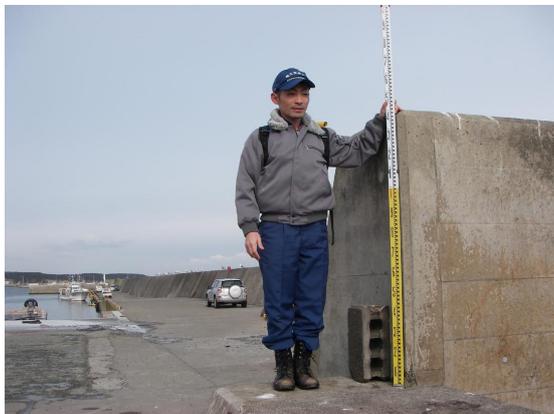
地点 1-j では、施設の天端高さが変化していて段差になっている。段差の大きさを測定したところ 1.42 m であった（写真-9）。

写真-9 天端高さが変化している場所（地点 1-j）

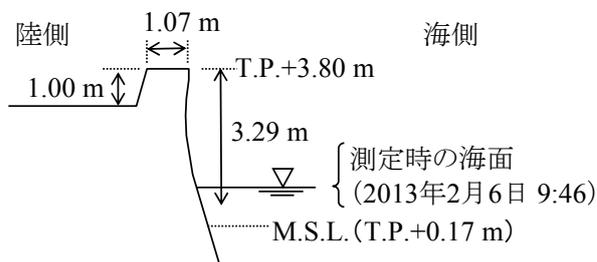
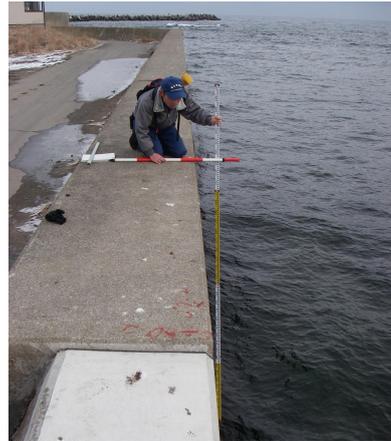
地点 1-k では、護岸のパラペットの天端高さの測定を行った。天端高さは、T.P.+3.80 m であった (図-8)。

図-8 護岸のパラペットの天端高さの測定 (地点 1-k)

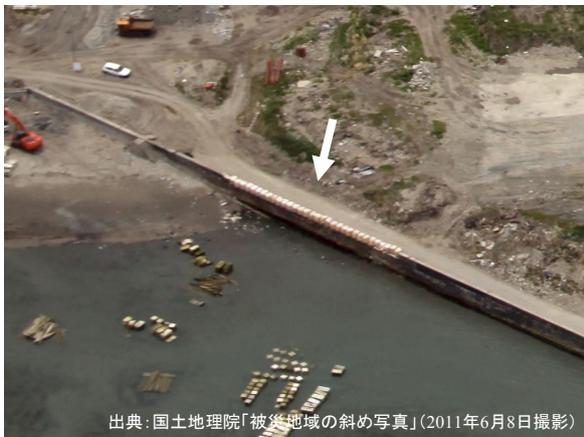
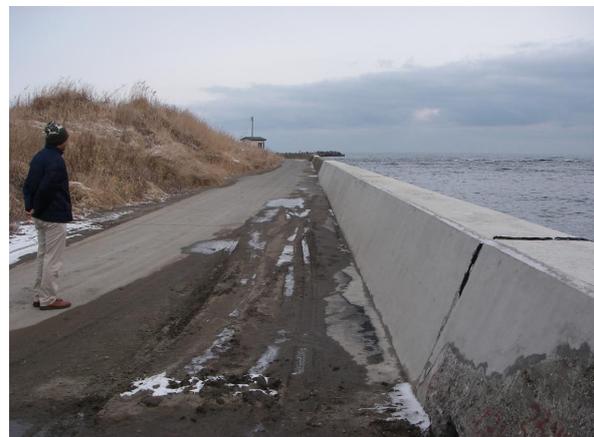
地点 1-l では、護岸のパラペットが長さ約 30m にわたって流失した。写真-10(1)は、被災直後の状況である。同(2)は、筆者らが調査時に撮影したもので、復旧後の状況である。

(1) 被災直後の状況 (2011年6月8日)

(2) 復旧後の状況 (2013年2月6日)

写真-10 護岸のパラペットの被災 (地点 1-l)

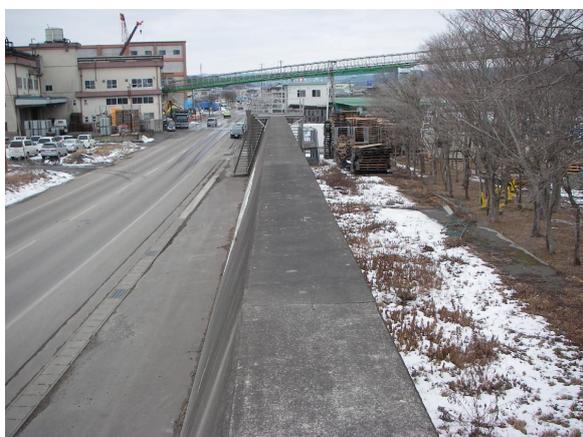
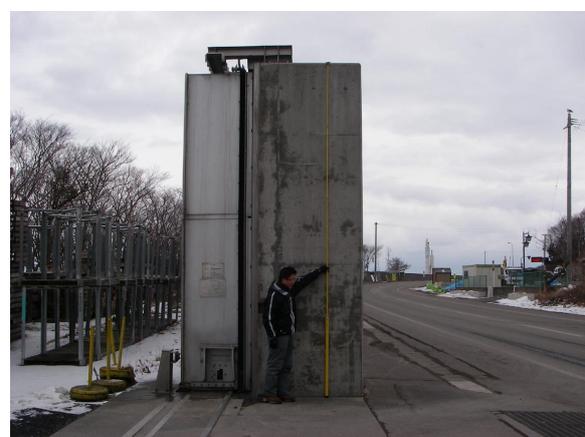
地点 2-a で、胸壁の上から西の方向を見た状況を示す (写真-11(1))。胸壁の高さの測定を行ったところ地盤からの高さは 4.64m であった (写真-11(2))。

写真-11 被害のない胸壁（地点 2-a）

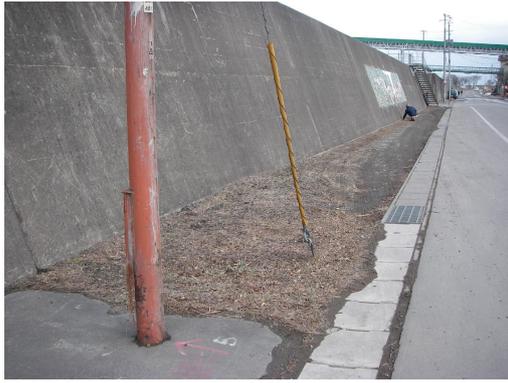
地点 2-b で、胸壁陸側から東の方向を見た状況を示す (写真-12)。既に述べたとおり、胸壁

の堤体に被害は発生していない。胸壁陸側の水叩き部分には、表面の舗装が損壊する程度の小規模な洗掘が発生したようである。

写真-12 胸壁陸側の小規模な洗掘（地点 2-b）

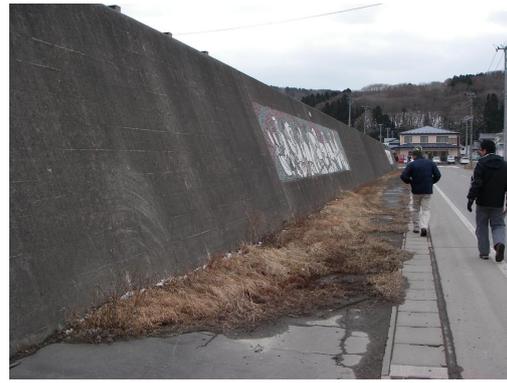
地点 2-c では、胸壁の堤体に被害は発生していない。胸壁陸側の水叩き部分には、表面の舗装が損壊する程度の小規模な洗掘が発生したようである（写真-13）。

写真-13 胸壁陸側の小規模な洗掘（地点 2-c）

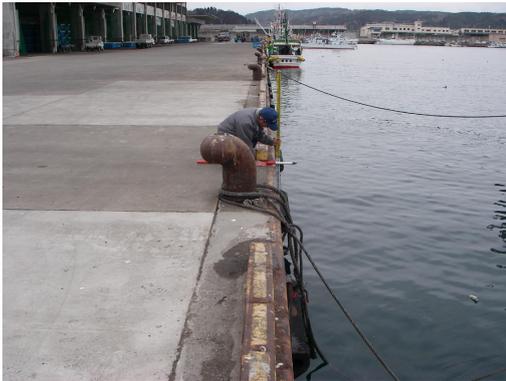
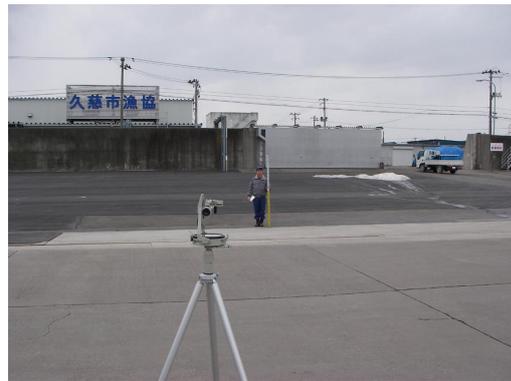
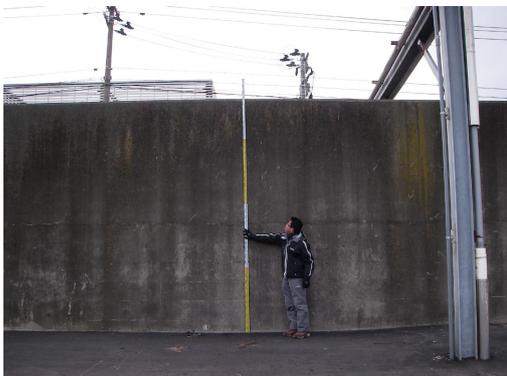
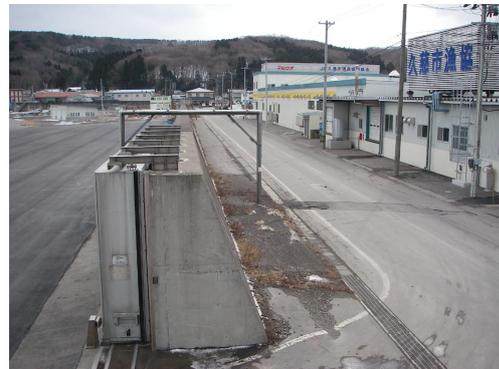
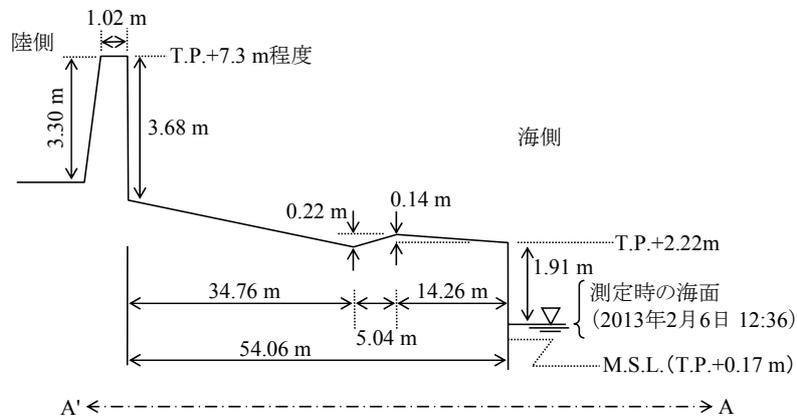
地点 2-d では、同地点を通るような図-10 の断面 A-A' について、岸壁から胸壁までの地形の縦断測量を行った（写真-14）。岸壁から胸壁までの水平距離は約 54 m である。

写真-14 岸壁から胸壁までの地形の縦断測量（地点 2-d）

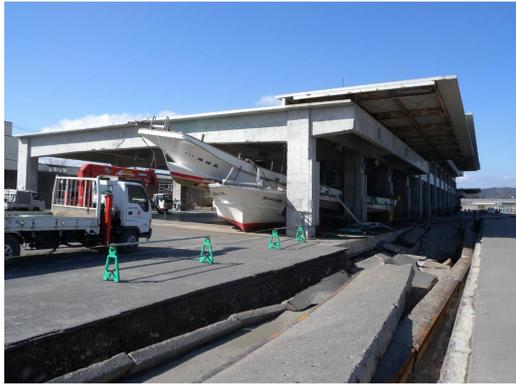
なお、写真-15 は同地点の地震発生直後のエプロンの被害を示している。諏訪下地区では胸壁のすぐ海側の地盤には被害は発生していないが、エプロンには同写真で示したように岸壁のケーソンが地震動によって動いたことに伴う段差・不陸が発生していた。この点は参考のため記載しておく。

写真-15 エプロンの被害 (2011年3月18日, 富田孝史氏撮影, 地点2-d 付近)

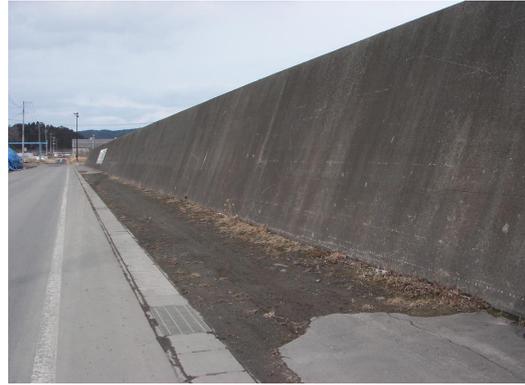
地点 2-e では、胸壁の堤体に被害は発生していない。胸壁陸側の水叩き部分には、表面の舗装が損壊する程度の小規模な洗掘が発生したようである。写真-16 に、同地点で胸壁陸側から北の方向を見た状況を示す。

写真-16 胸壁陸側の小規模な洗掘 (地点2-e)

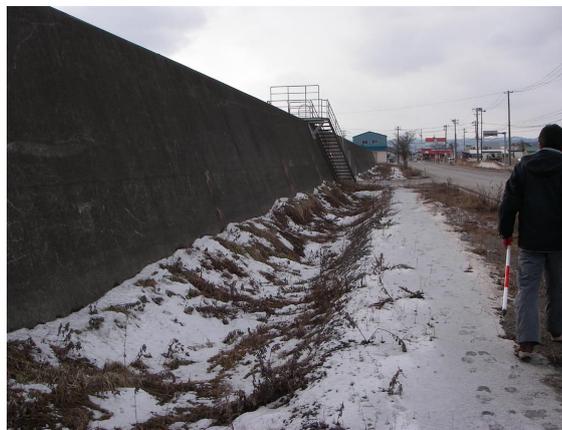
地点2-f 付近から地点2-g では, 胸壁陸側の地盤に, 比較的大規模な洗掘が発生した (写真-17 及び写真-18(1)). 地点2-g 付近で洗掘された深さが最大の場所で測定したところ, 地盤面との差は1.12 mであった (写真-18(2)).

写真-17 胸壁陸側の大規模な洗掘 (地点2-f)

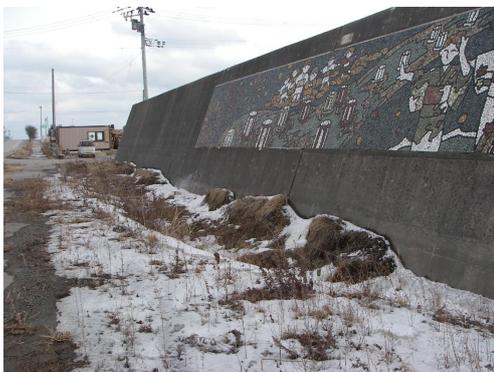
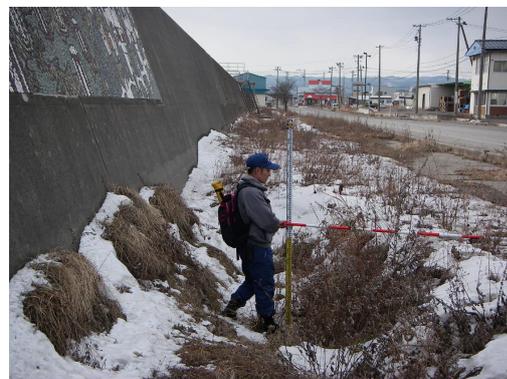
写真-18 地点2-g

(1) 胸壁陸側の大規模な洗掘

(2) 洗掘の深さの測定

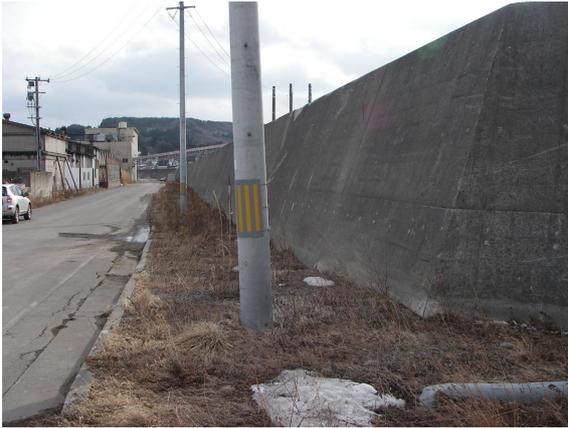
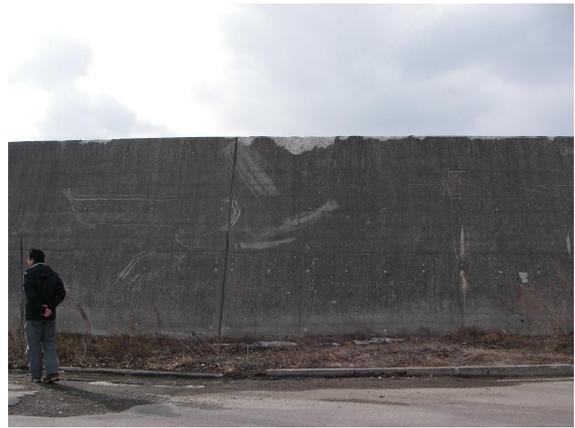
写真-19 地点 2-h

地点2-h では, 胸壁の堤体上部が漂流物により欠損していた (写真-19(2)).

(2) 胸壁の堤体上部の漂流物による欠損

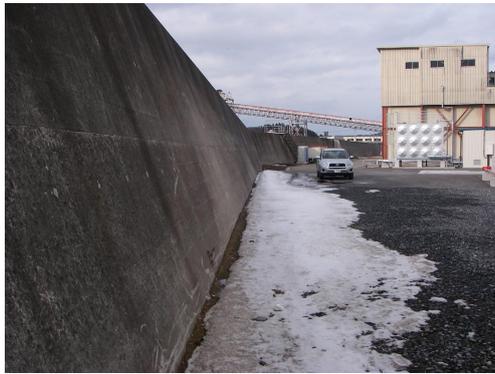
地点2-i 付近では, 胸壁の被害はなかった (写真-20).

写真-20 被害のない胸壁 (地点 2-i)

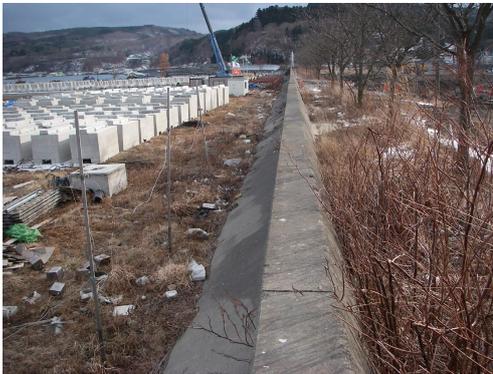
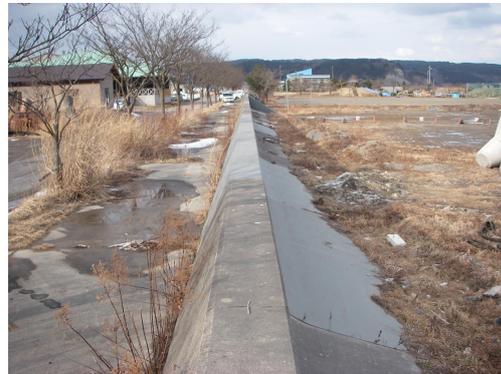
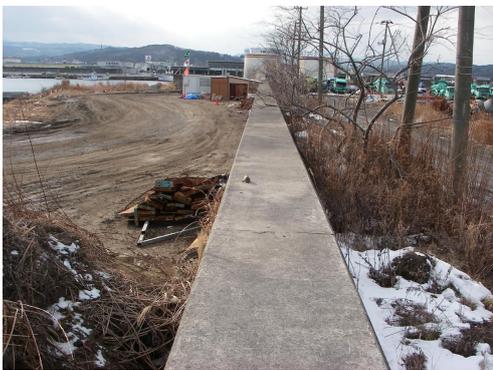
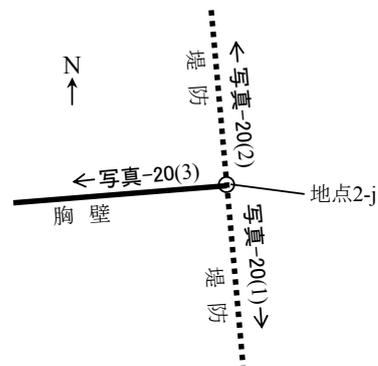
写真-21 地点 2-j

地点2-j では, 南北方向に延びる堤防と西から東に向かって伸びる胸壁とが接続している. 堤防の被害はなかった (写真-21(1)及び(2)). また, 胸壁の被害もなかった (同(3)).

(1) 被害のない堤防 (南側をみた状況)

(2) 被害のない堤防 (北側をみた状況)

(3) 被害のない胸壁 (西側をみた状況)

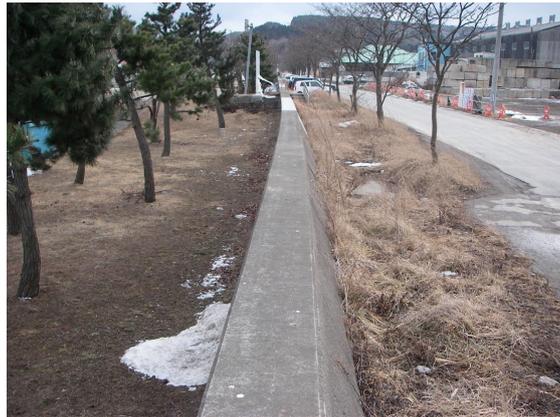
地点2-k では, 堤防の被害はなかった (写真-22).

写真-22 被害のない堤防（地点 2-k）（左：海側，右：陸側）

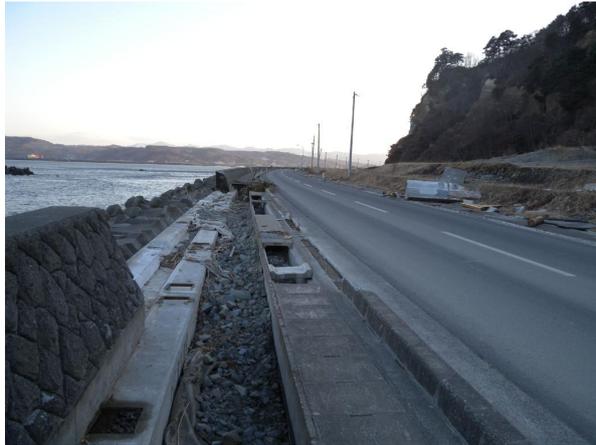
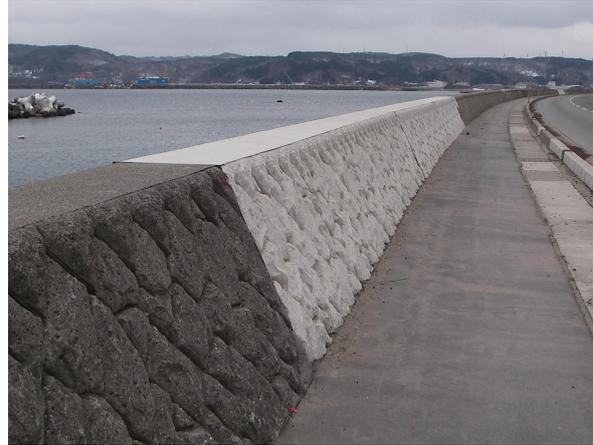
地点 2-l の護岸のパラペットの流失した状況を写真-23(1)に示す．これは，東北地方太平洋沖地震の発生直後の 2011 年 3 月 18 日に実施した被害調査（筆者のうち 1 名も調査団の一員として参加，調査結果は港湾空港技術研究所資料 No.1231 を参照）の際に，独立行政法人港湾空港技術研究所・富田孝史氏が撮影したものである．流失した区間の延長は約 29 m である．パラペット部分は元の位置から写真中では右方向の陸側に移動しているため，津波の押し波で流失したと推定される．写真-23(2)は，今回の調査の際に撮影したもので，復旧後の状況である．

(1) 被災直後の状況（2011年3月18日，富田孝史氏撮影）(2) 復旧後の状況（2013年2月6日）  
写真-23 護岸のパラペットの流失（地点 2-l）

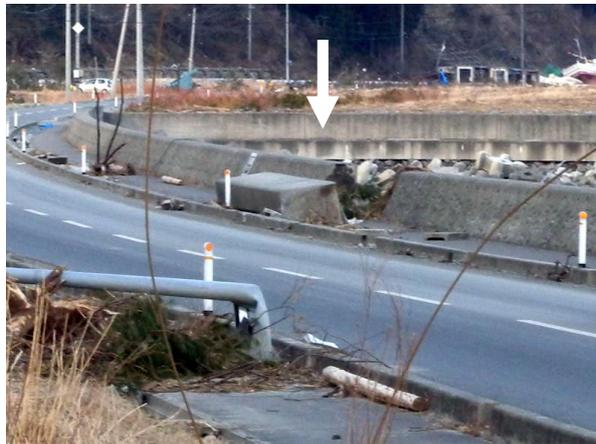
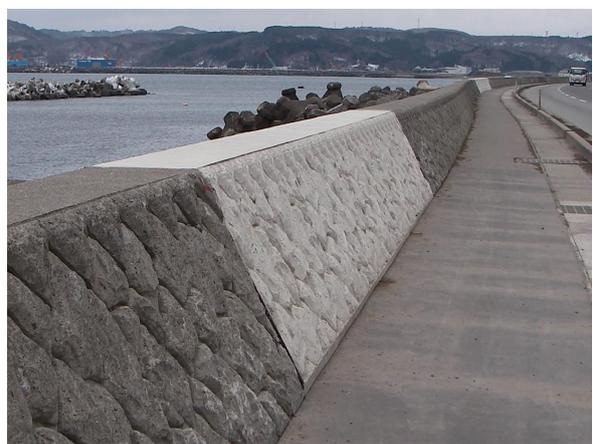
地点 2-m で，護岸のパラペットが流出した状況を示す（写真-24）．流失した区間の延長は約 9 m である．同写真(1)でパラペット部分は元の位置からすぐ陸側に転倒していることが分かるため，津波の押し波で流失したと推定される．

(1) 被災直後の状況（2011年3月18日，富田孝史氏撮影）(2) 復旧後の状況（2013年2月6日）  
写真-24 護岸のパラペットの流失（地点 2-m）
