# 空港舗装補修における 留意点

国土交通省国土技術政策総合研究所  
空港研究部 空港施設研究室長  
坪川将丈

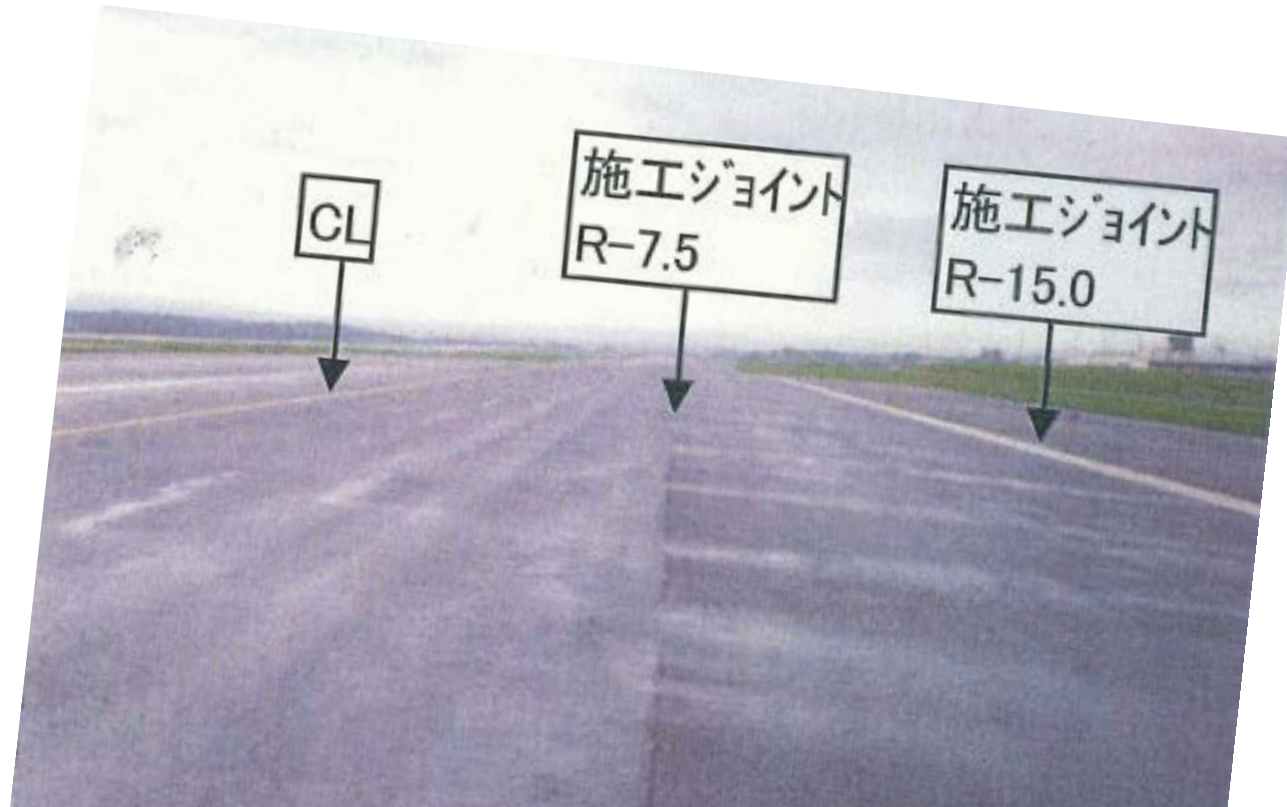
# 施工目地が開いたまま放置された例

雨水が中心線から  
ショルダーに向けて流下する

施工目地に雨水が入るので  
ショルダー側はテカリが少ない

↑  
施工目地から雨水が侵入

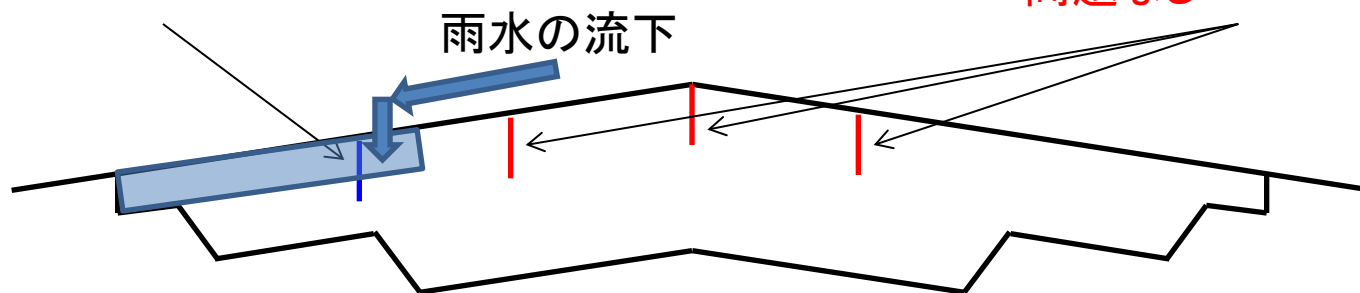
某空港での破損事例

縁端帯の施工目地の開き

- 航空機が通過しない/予算も限られており後回し
- 混合物の剥離がひどい

中央帯の施工目地の開き

- 注入
- 問題なし

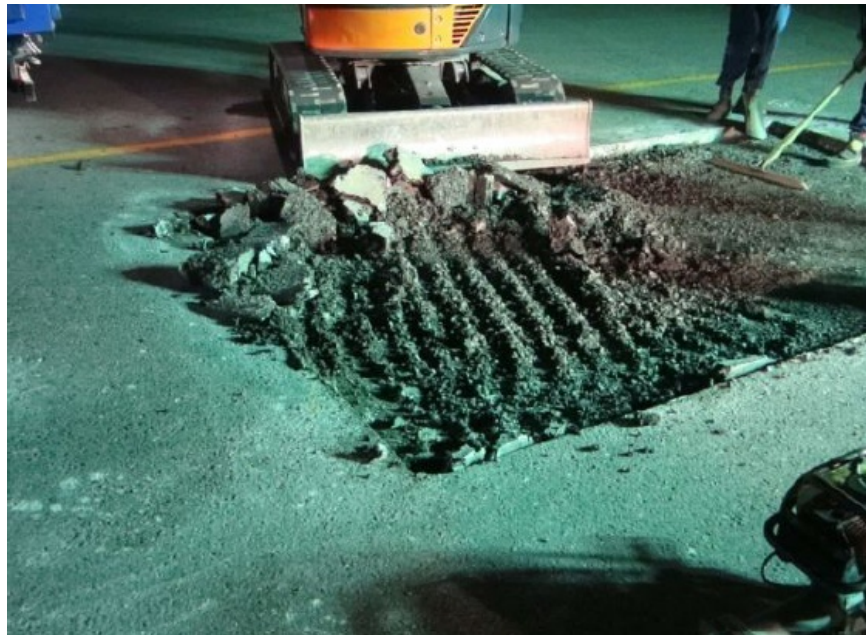
- 骨材が水を含み，荷重に晒される
- 骨材とバインダが剥離する
- ひどい場合は「粒状化」

緊急補修時に切削すると，基層がザクザクだった例  
(スコップでも掘れる)

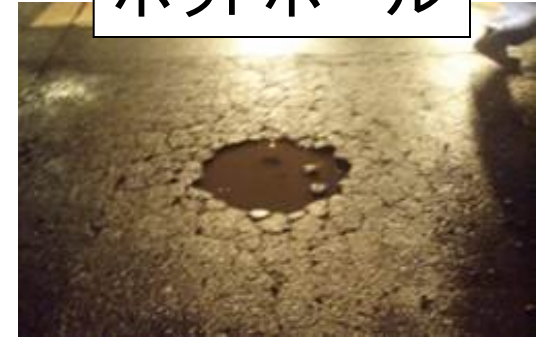
ポットホール

- ・舗装内部にアスファルトと骨材の剥離が生じると滑走路等に突然、穴があいたりする
- ・現在、舗装内部の剥離層を発見するための試験方法を開発中

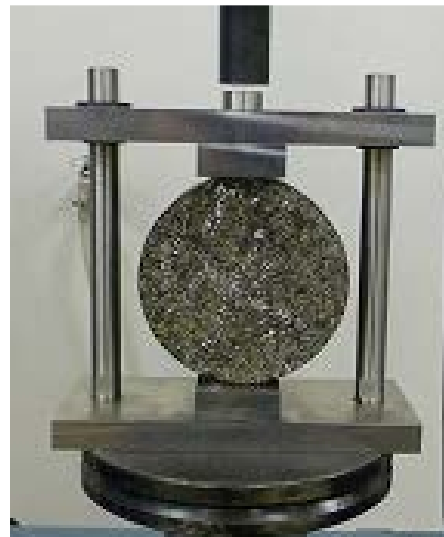
圧裂試験

温水につけると、剥離層の圧裂強度は大きく低下

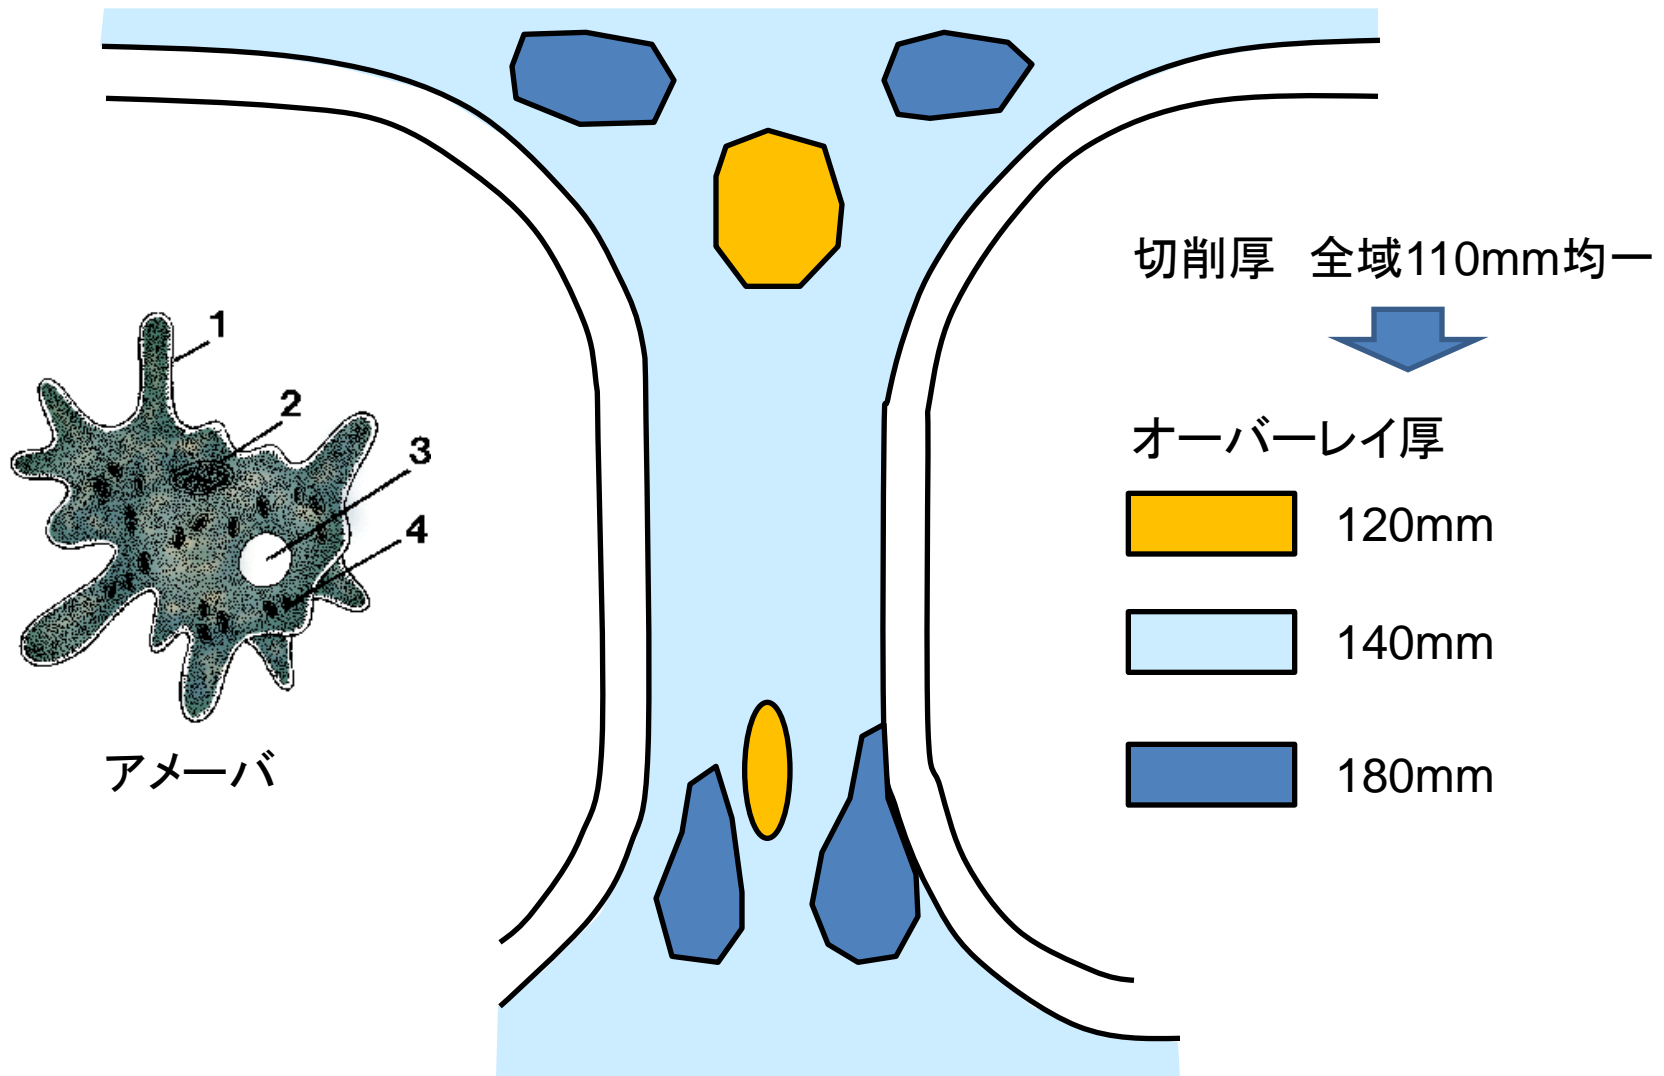
切削厚を一律に設定し、舗設厚が場所ごとに異なる例

曲線状に舗設厚が異なるため、施工できない。

切削厚一場所ごとに調整可能。舗設厚一場所ごとに調整困難。

矩形状に修正せざるを得ない→切削量や合材量が多くなる。

締固め管理が複雑となり、品質が低下する恐れがある。

施工レーン幅なども考慮し、オーバーレイ厚は極力一定となるよう、既設舗装面からの切削深さを調整する施工が望ましい。

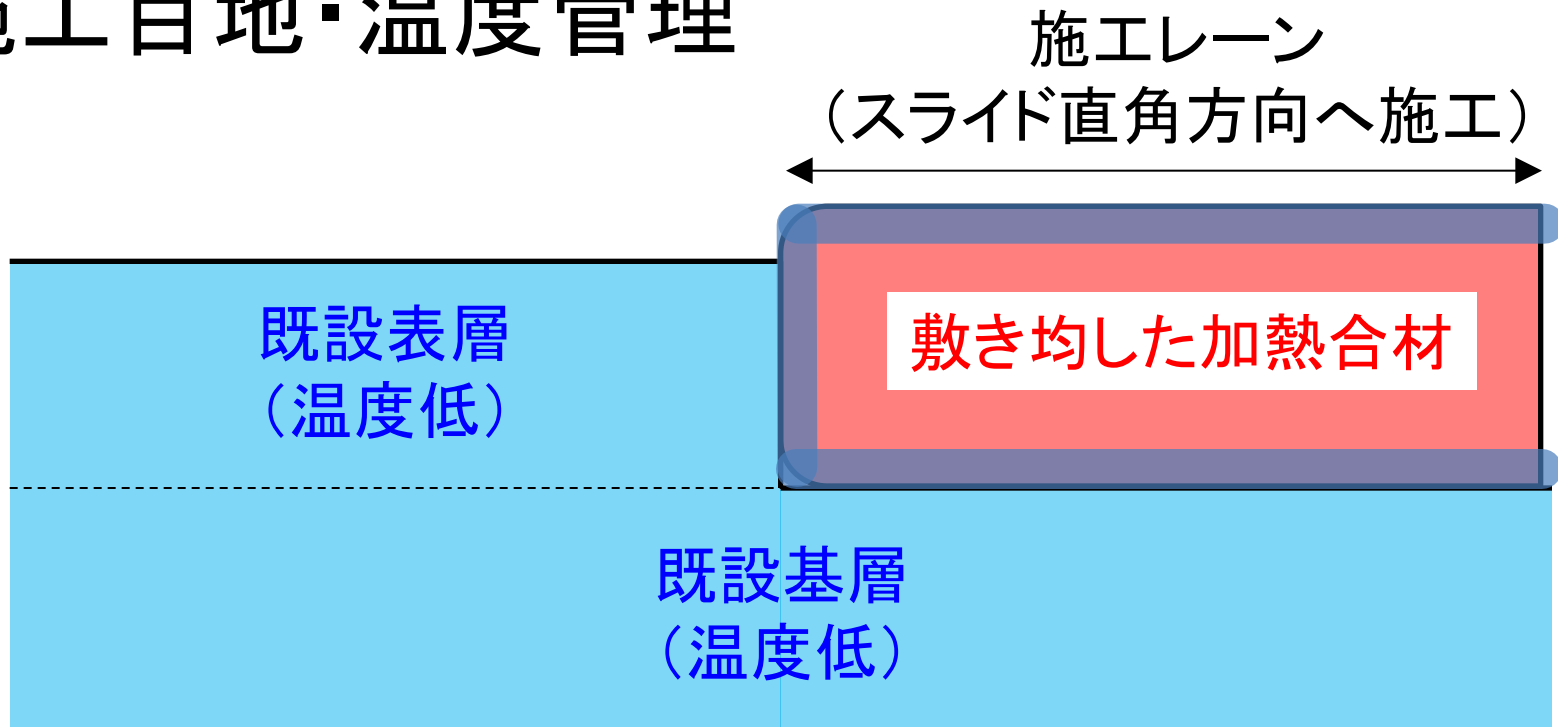
既設舗装は温度が低く、加熱合材が既設舗装に熱を奪われるため、敷き均した加熱合材の表面だけではなく、下面・側面も温度低下が早い。

→温度が低下すると締まらない

→弱点部となりやすい・くっつかないで水の進入を許す

対策としては既設舗装の側面に対して

タックコートの塗布(空港土木工事共通仕様書に記載)、

成形目地材等の使用、ヒーターでの加熱など

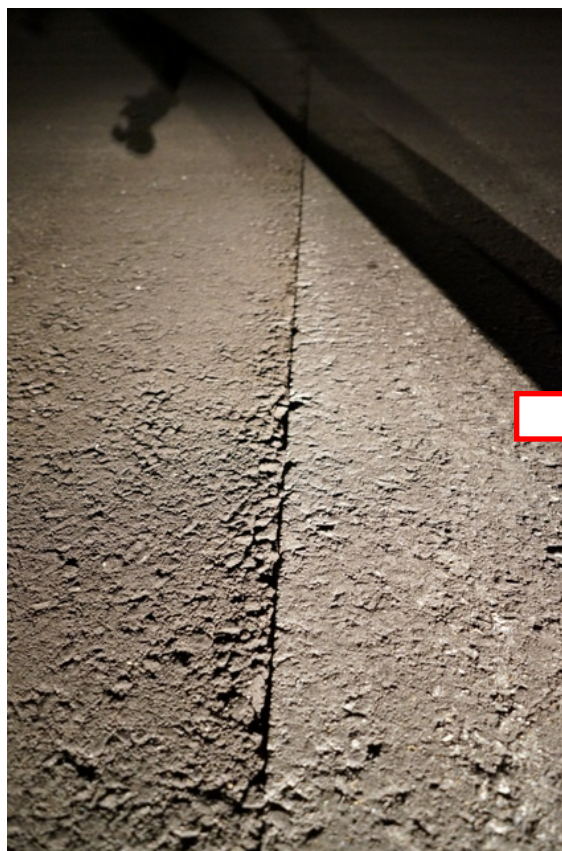
良くない例

合材温度管理を失敗したものと  
考えられる

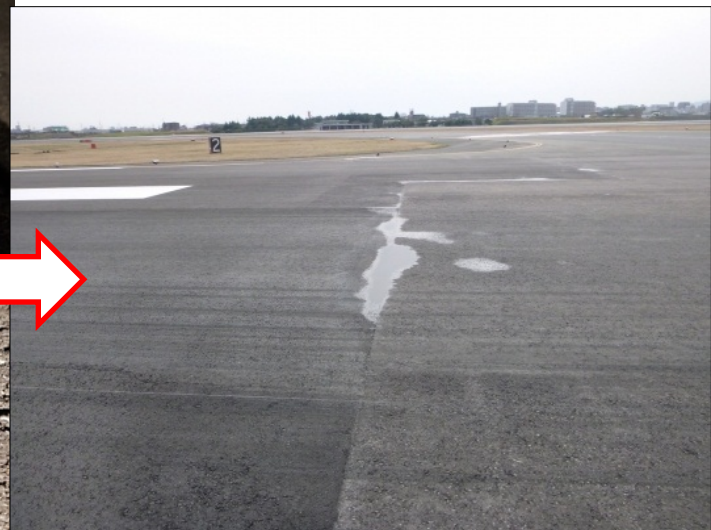
目地からの湧水と  
考えられる  
(降雨は数日前なので  
水たまりではない)

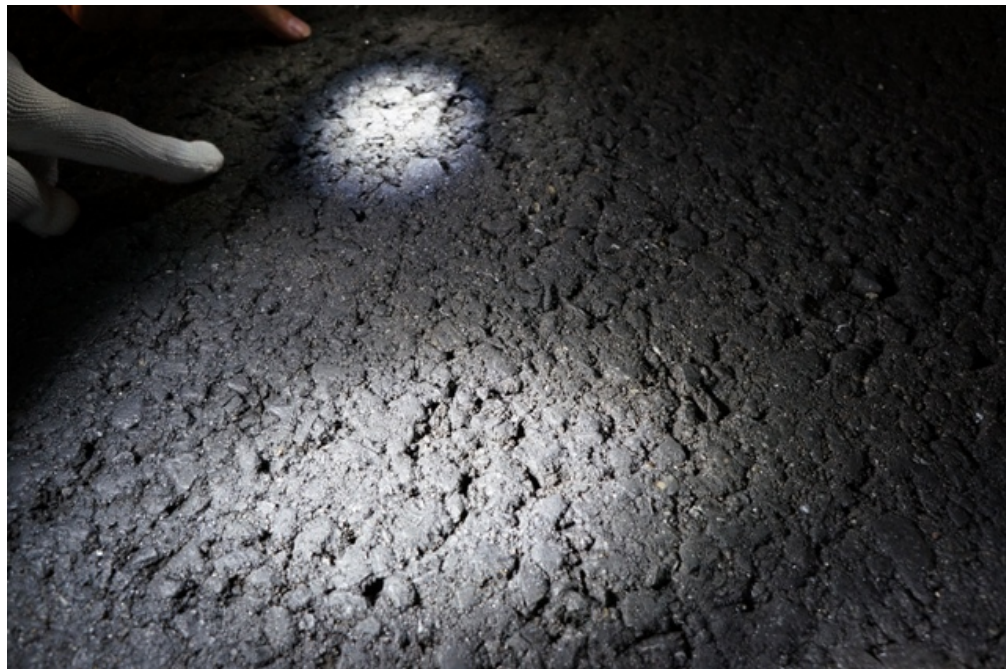
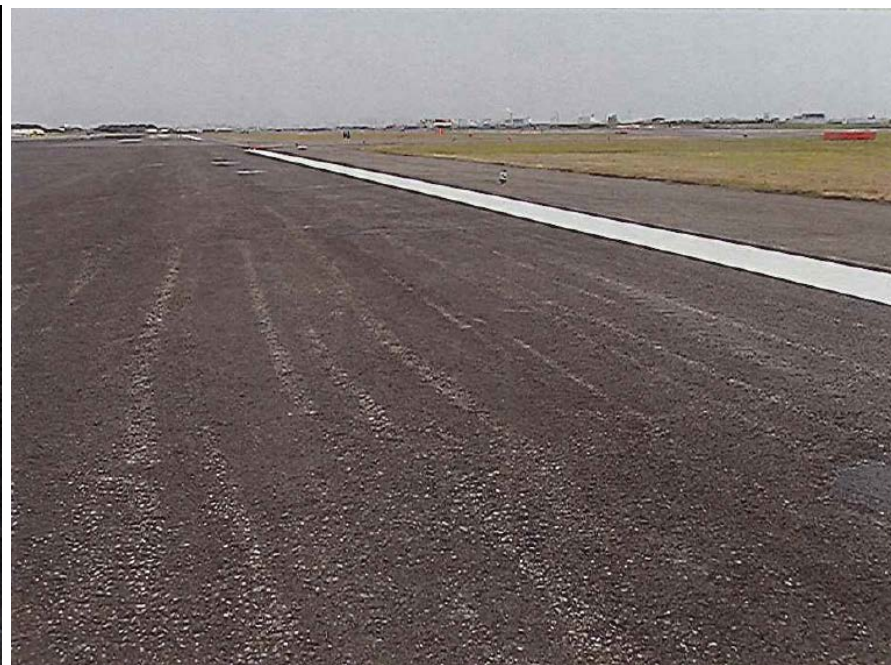
- ・温度が冷えて硬くなってしまったアスコン表面を鉄輪で踏んだために削られたような痕跡が多数.
- ・特に一日の施工始めと施工終わりが粗い  
施工始め→フィニッシャーのホッパーが冷たい  
施工終わり→転圧が遅れる

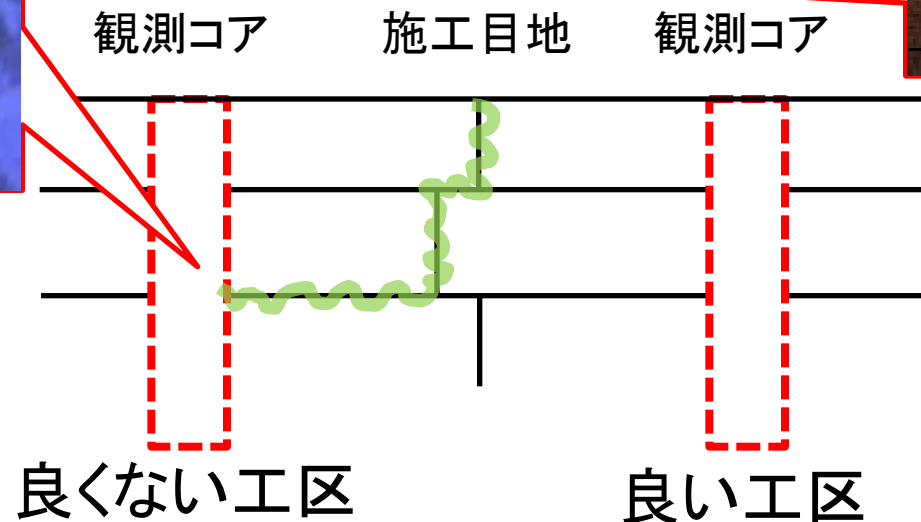
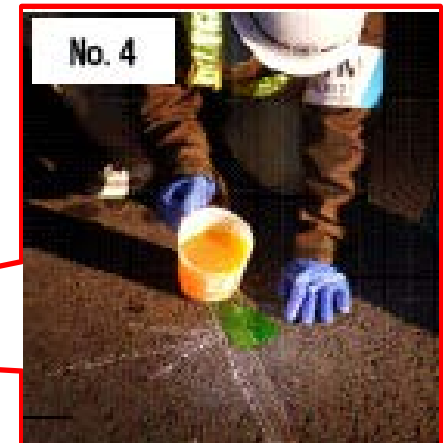
- ・出来が悪い(ように見える)施工目地があったら  
ペットボトルに水を入れて施工目地に注いでみればわかる.
- ・「上からの水」なのか「下からの水」なのかを確認するため、  
蛍光トレーサー水を用いてアスコン層への水の流入を  
確認した事例もある  
(蛍光トレーサー水はブラックライトで光る).

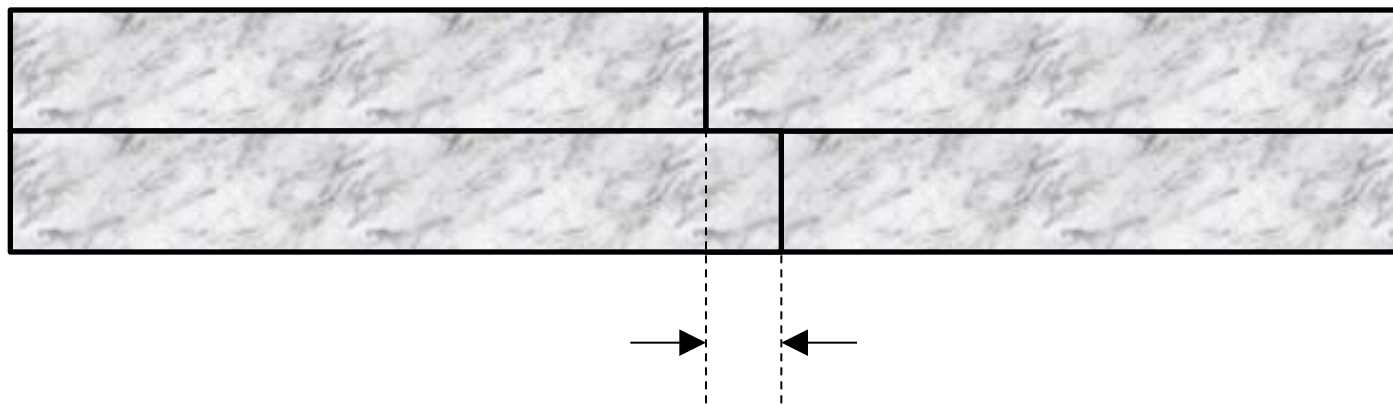
- ・各層の施工目地はずらすことに留意  
共通仕様書に記載があるが，コンサルタントも忘れがち

縦方向(施工方向)の目地=15cm以上  
横方向(横断方向)の目地=1m以上

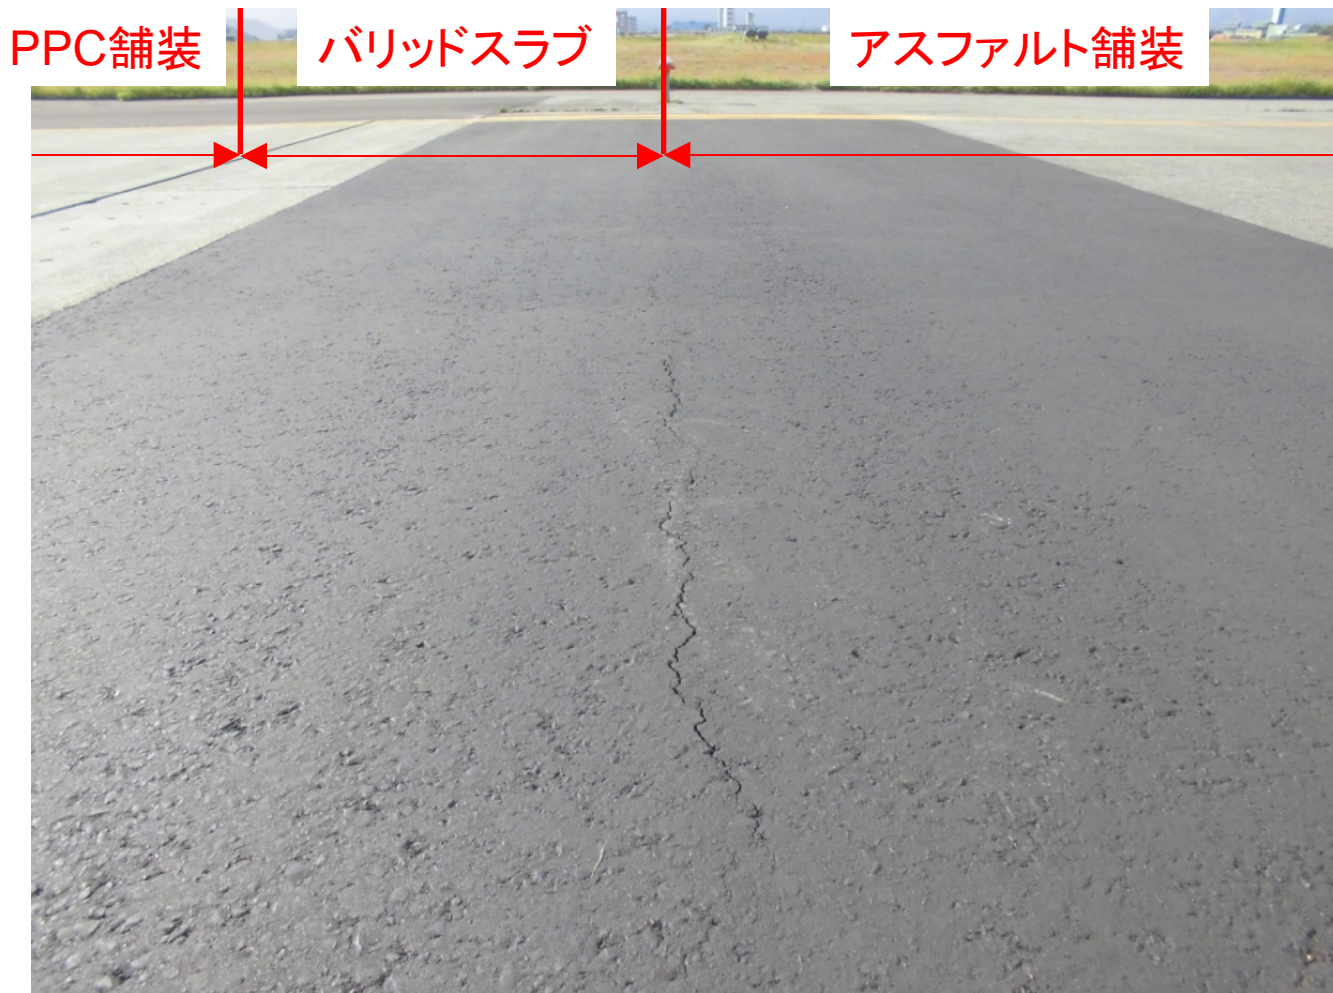
構造の境界でリフレクションクラックが発生し破損がひどい表基層の補修で

- ・下部の旧アスコン層で粒状化している箇所はそのまま
- ・そもそもバリッドスラブ上のアスコン層が10cmと薄い

と考えられる理由により、補修直後にリフレクションクラック発生。

- ・深部まで改良 → 支持力回復に有効と考えられる
- ・リフレクションクラック防止シート → 構造境界には効かなかった  
→ 水平変位ではなく上下変位差

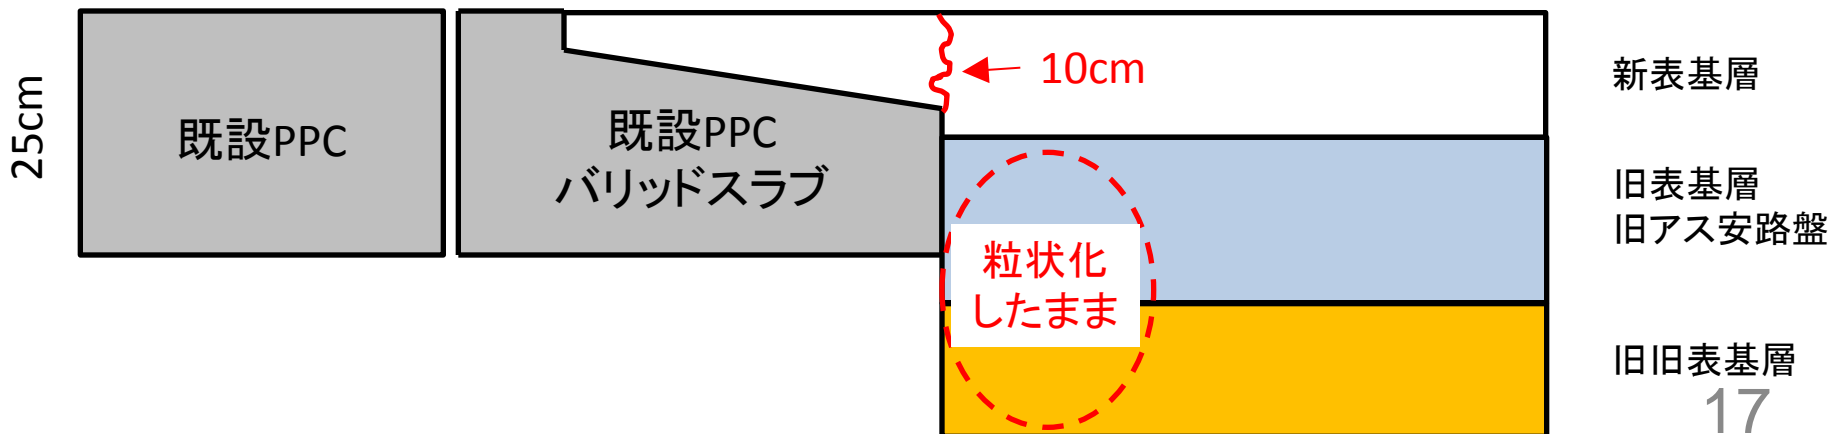
で再度リフレクションクラック発生

アスコン厚10cmでは防ぎようがないので、再補修後は境界をカッターで切断

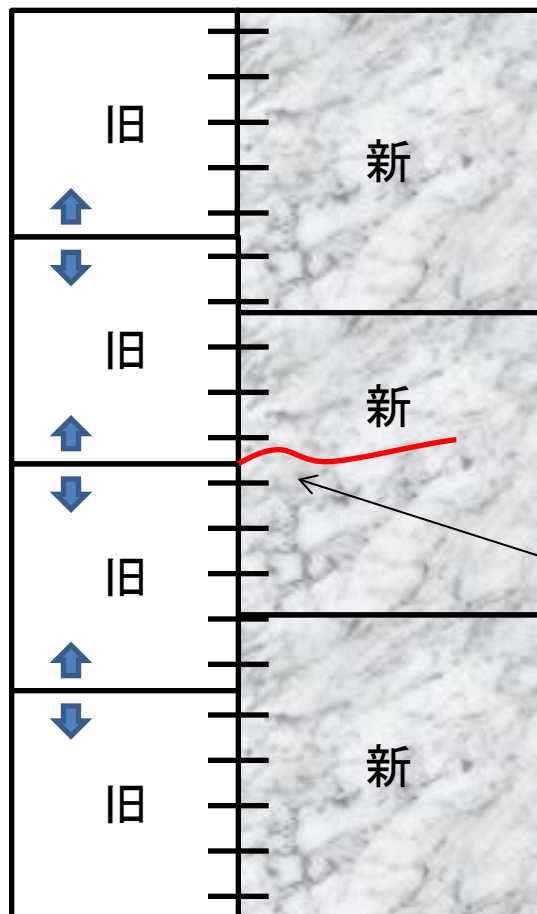
目地部は日々  
膨張と収縮を  
繰り返す

ダウエルバーで繋いでいるので,  
新設コンクリートの強度が弱い時に  
また裂き状態になる  
(硬化した後もまた裂きは変わらない)
