# 空港の異種舗装接続部の補修事例の調査

国土技術政策総合研究所

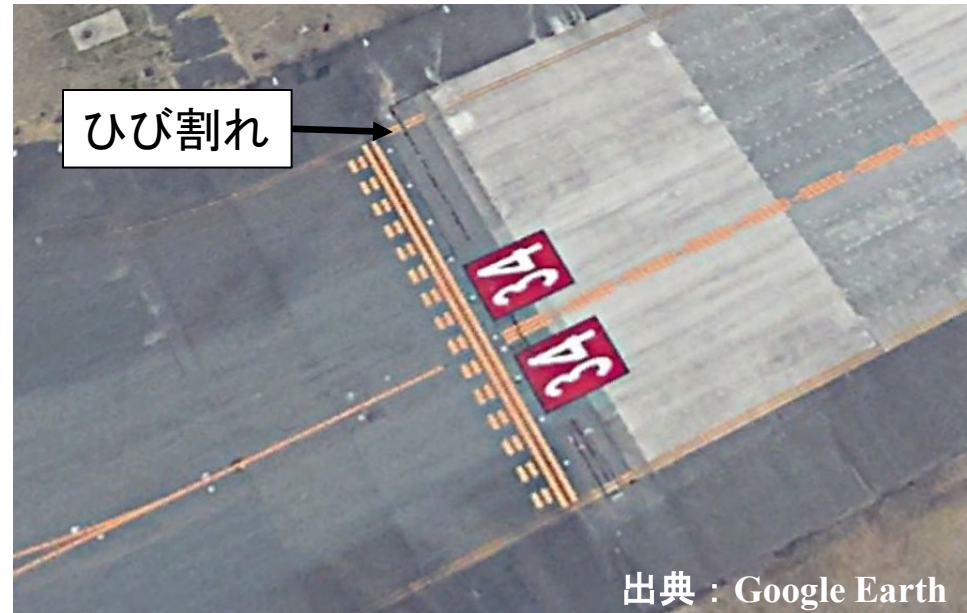
- 異種舗装接続部のアスコン層にひび割れが発生

⇒ 補修を行った事例が報告

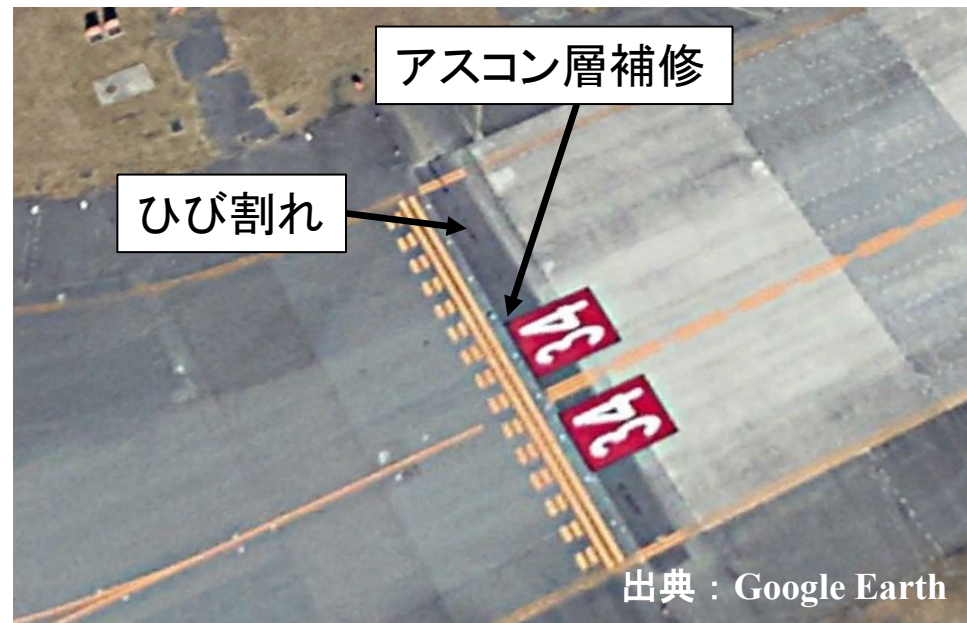
- アスコン層をパッチング等で補修

⇒ 再度ひび割れが発生

⇒ 維持管理上の課題

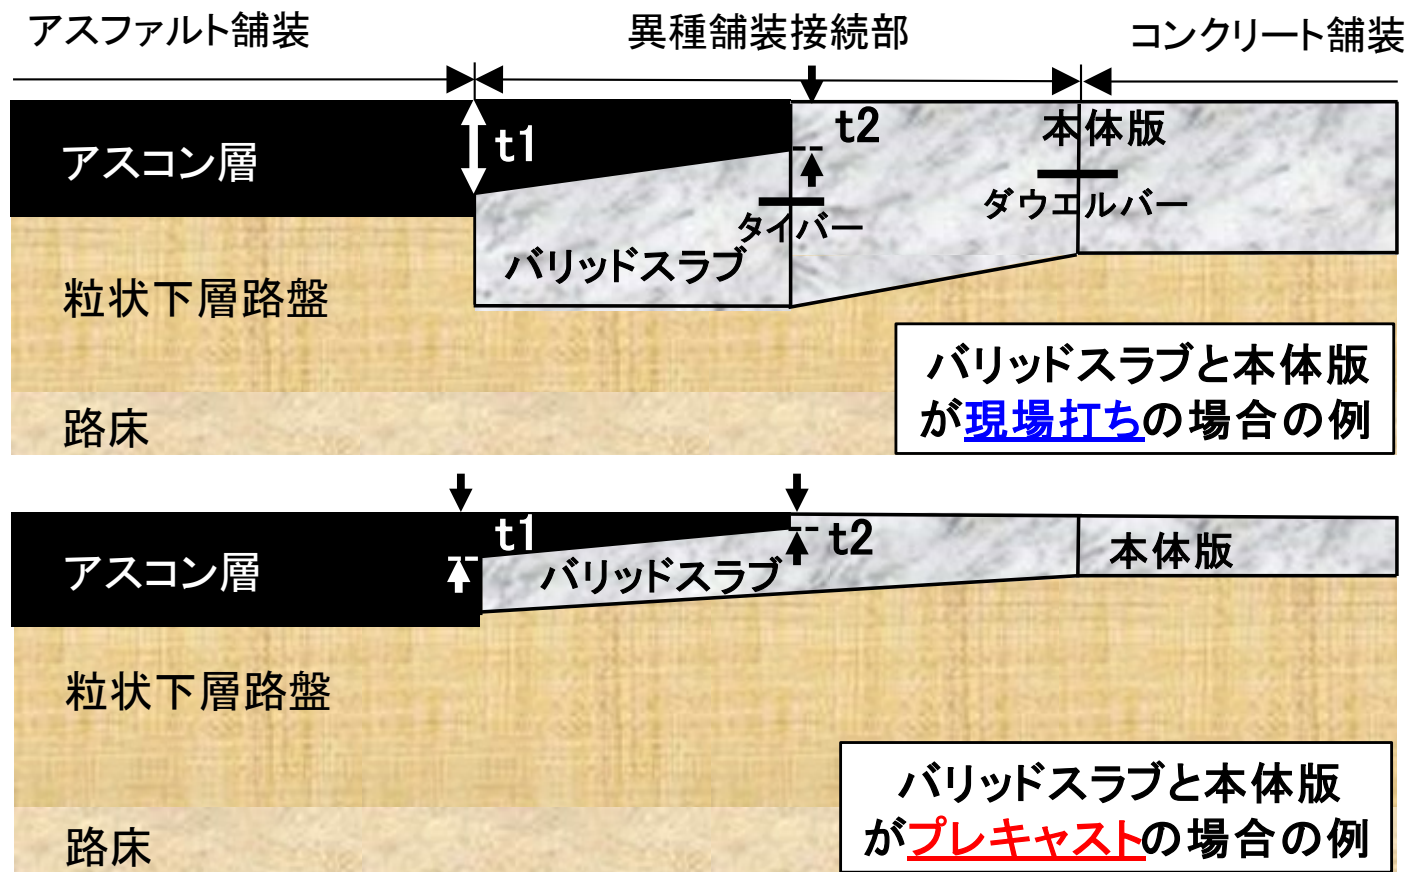
注入材での補修

⇒ ひび割れ補修跡

局部打換えにて補修

⇒ 局部打換え跡

帯状に切削オーバーレイ

⇒ 帯状補修跡

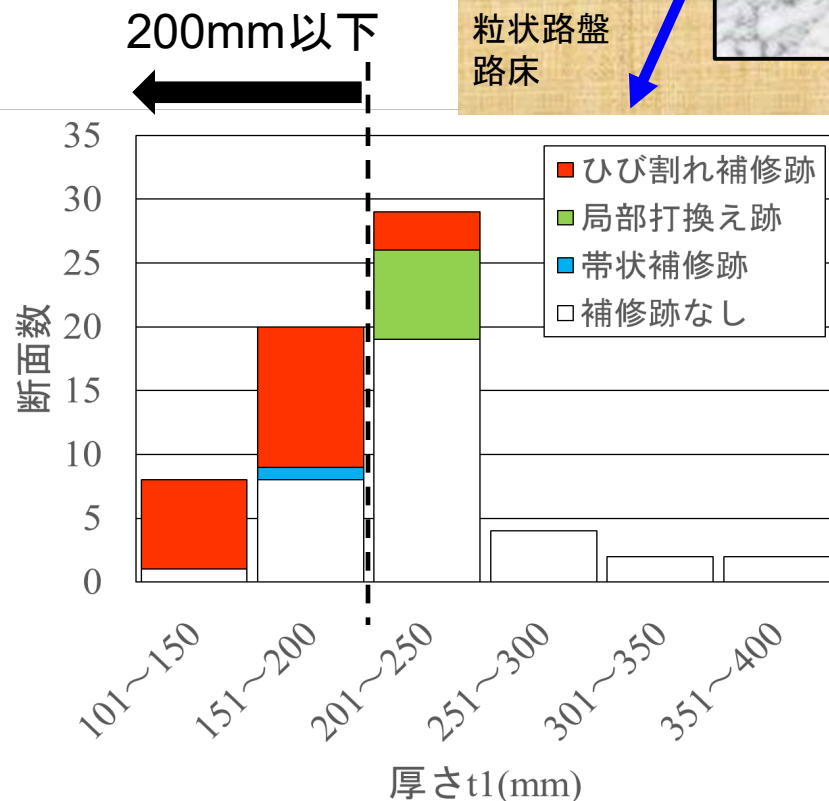
t1が200mm以下

⇒ ひび割れ補修事例が多い

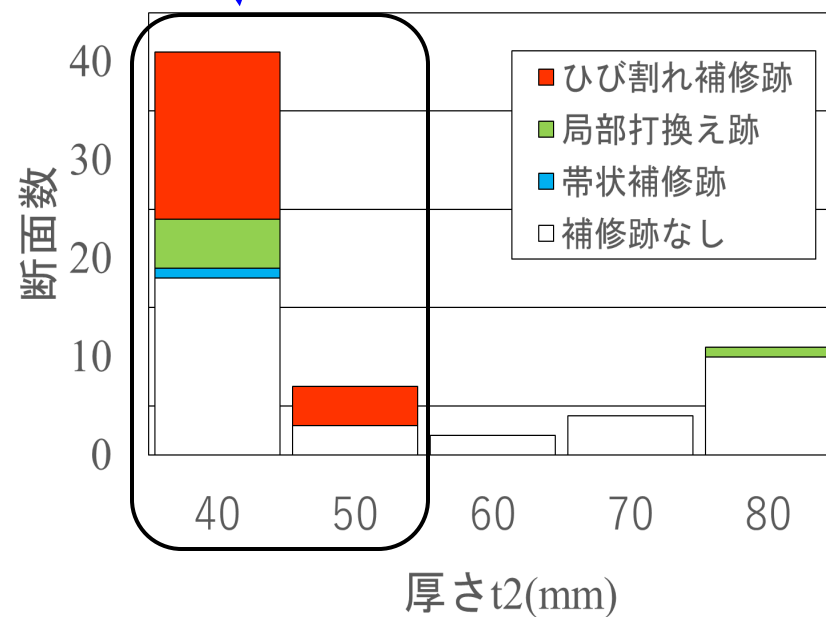
t2が薄い

⇒ 補修事例が多い

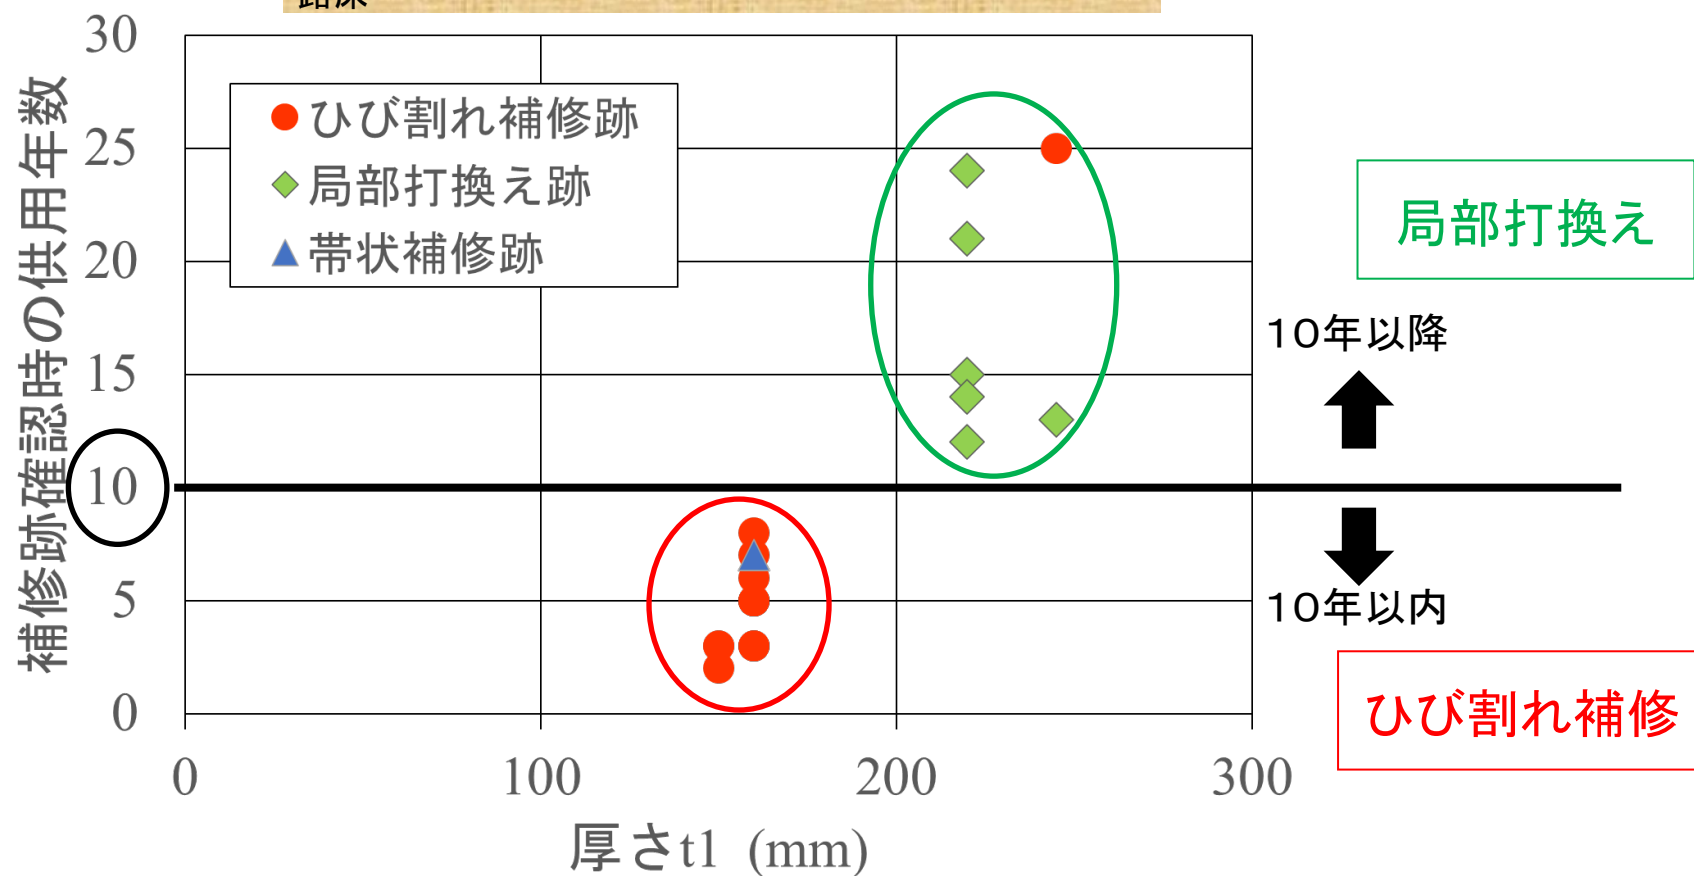
# アスコン層の厚さと補修跡確認時の供用年数

- 異種舗装接続部の補修が発生する断面の傾向
  - ⇒ アスコン層が薄いと補修事例が多くなる
- 供用開始10年以内に起こる補修
  - ⇒ ほとんどがひび割れ補修
