# **空港の異種舗装接続部における 航空機荷重載荷時のせん断応力の解析**

**国土技術政策総合研究所 空港研究部 荒井 淳希  
河村 直哉  
坪川 将丈**

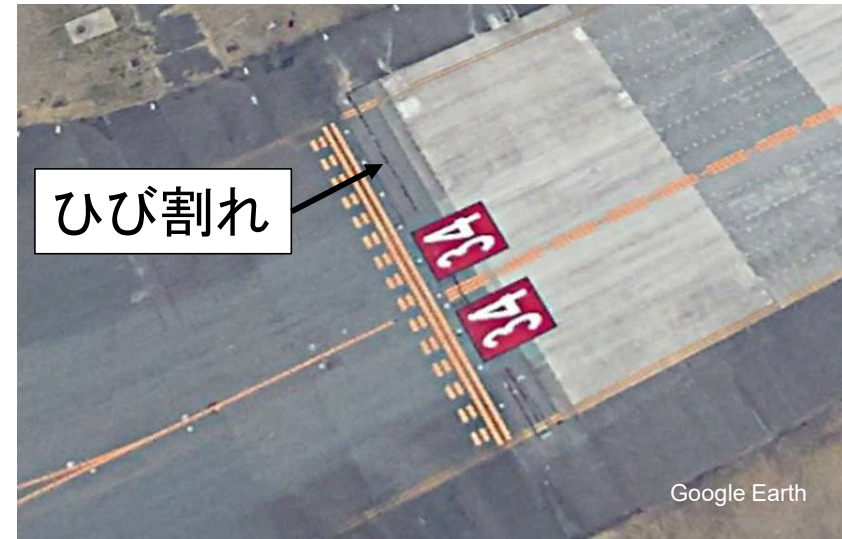
□ 接続部のAs層にひび割れが発生

⇒ 補修を行った事例が報告

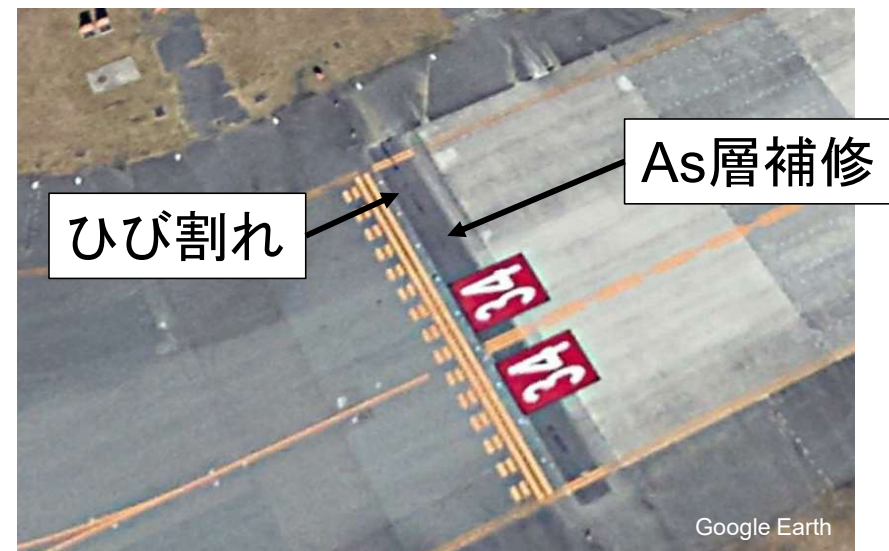
□ As層をパッチング等で補修後

⇒ 再度ひび割れが発生

⇒ 維持管理上の課題

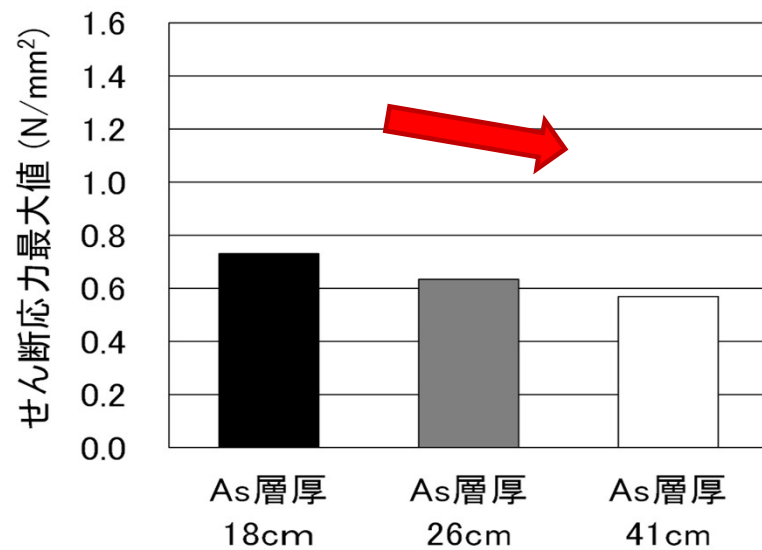
BS上のAs層厚とせん断応力最大値

□ As層厚が厚くなるほど、せん断応力は小さくなった

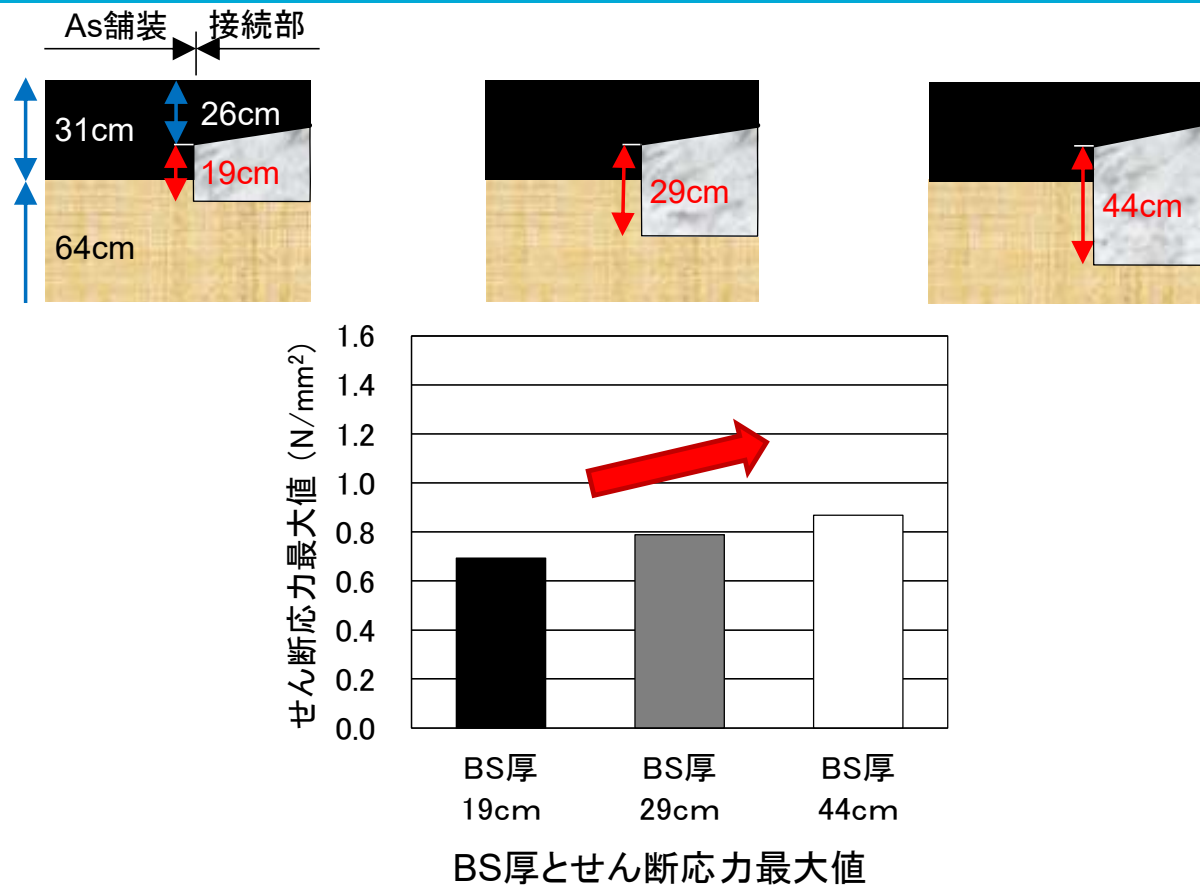
□ BS厚が厚くなるほど、せん断応力は大きくなった

As 舗装と接続部の剛性差を大きくする方向に構造が変化 ⇒ せん断応力が大きくなった

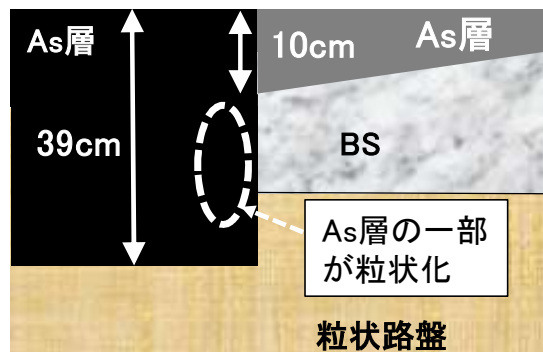
補修対策前の断面

### □ BS端上にひび割れが発生

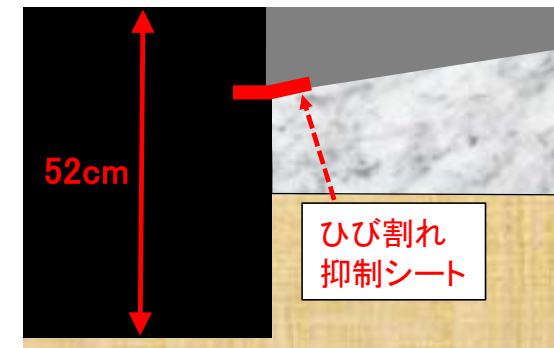
補修対策後の断面

□ 補修完了約2週間後、BS端上にひび割れが発生

- ・As舗装のAs層厚を厚くする
- ・BS上のAs層厚は変更なし
- ・BS上にひび割れ抑制シートの設置

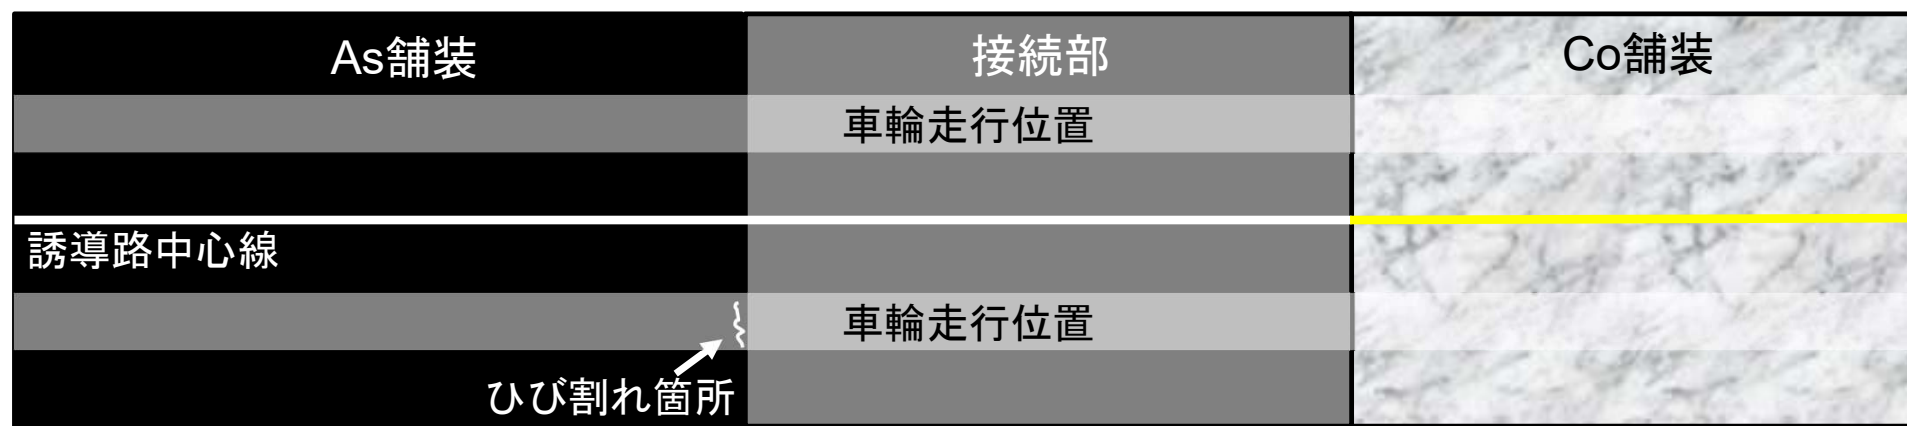
ひび割れ箇所平面図

・航空機の手輪が通る位置にひび割れ

⇒航空機荷重の繰返し荷重により発生

・当該箇所のBS端上のAs層は全国の手港の接続部の中でも極端に薄い

⇒As 舗装のAs 層とBS 上のAs 層の双方において、十分な層厚を確保することが重要
