No.959

March 2017

## 超音波を使用した潮位の簡易観測に向けた現地試験

A field experiment for the simple measurement of tide level using ultrasound

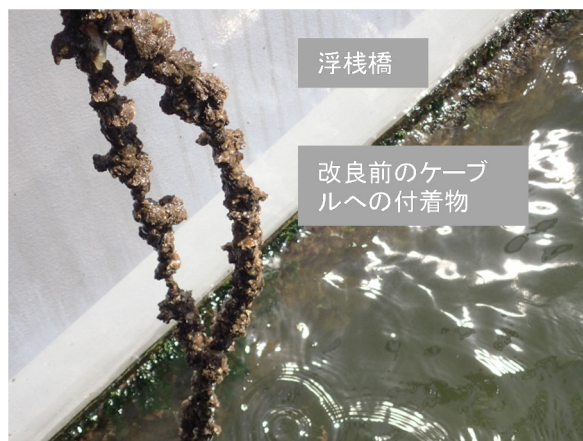
図-4.1には、潮間帯部ケーブルへの付着物の状況を示す。浮棧橋可動部でのケーブル保護状況、潮間帯部分での付着物の除去を定期的に対応する必要がある。潮間帯部のケーブルには、設置後約1.5年で約1kgの貝類がケーブル表面に付着していた。一度付着した貝類は、ゲル状に吸着しているため、手作業で丁寧にはがさないと、ケーブル表面の外皮部分が損傷してしまう。そのため、潮間帯部のケーブルは、保護管を取り付けるとともに、表面に凹凸がある材料を使用した(図-4.2、図-4.3)。こうした配慮により、付着量が減少する。この効果は、現地で配管材料を設置し調査している。こうした対応も維持管理を容易かつ効率的に行うため、必要な事項と考えられる。

図-4.1 潮間帯部ケーブルへの付着物 (改良前)

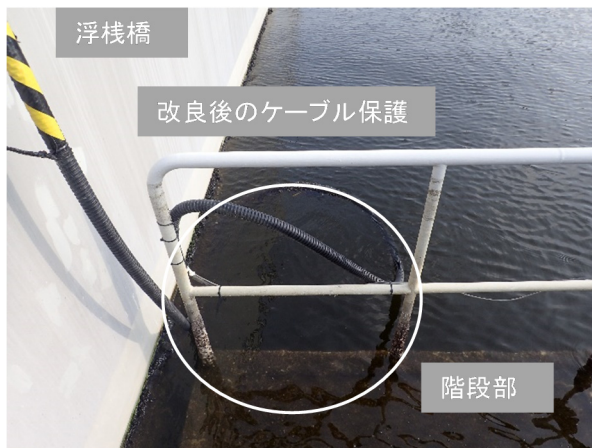
図-4.2 潮間帯部のケーブル保護

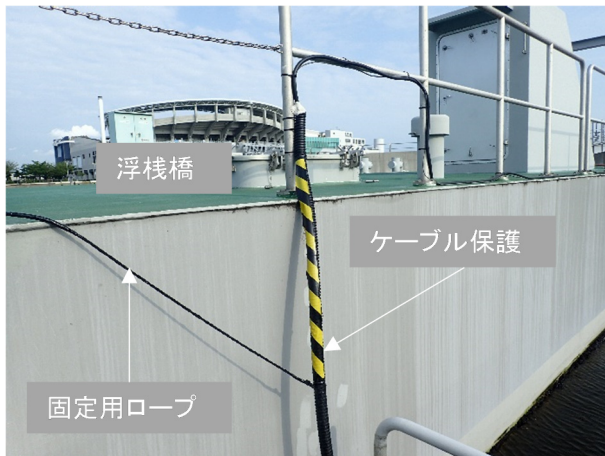
図-4.3 潮間帯部ケーブル保護（改良後）

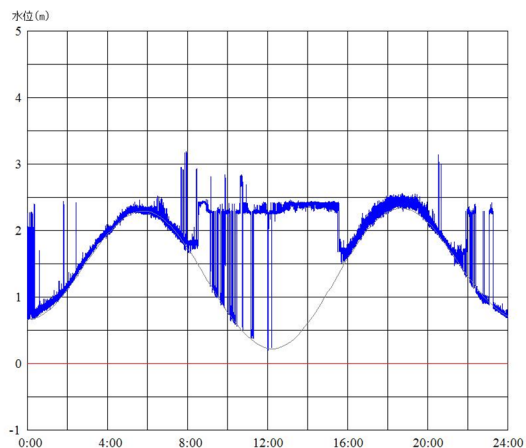
観測機器は、平成 27 年 1 月 22 日に設置した。その時には、検出器の位置は防波堤法線から約 30 cm とした。平成 27 年 5 月 4 日（大潮）時点での潮位データを図-4.5 に示す。潮位変動のラインよりも約 80 cm 程度高い値が随時示されていた。0 時から 1 時過ぎと 8 時前から 16 時、22 時から 24 時にかけては、2.5 m 付近で連続して推移するノイズが確認された。さらに、13 時頃から 16 時前は、潮位が 2.5 m 付近で推移しており、本来の潮位を計測できていない現象が確認された。一つの原因として、検出器が防波堤に近接していることが考えられた。この課題を解消するため、図-4.6 に示すように取付け金具の交換を平成 28 年 5 月 12 日に行い、検出器の位置を防波堤法線より海側へ約 70 cm 前出しを行った。

図-4.5 設置位置変更前の潮位データ  
(平成 27 年 5 月 4 日；大潮)

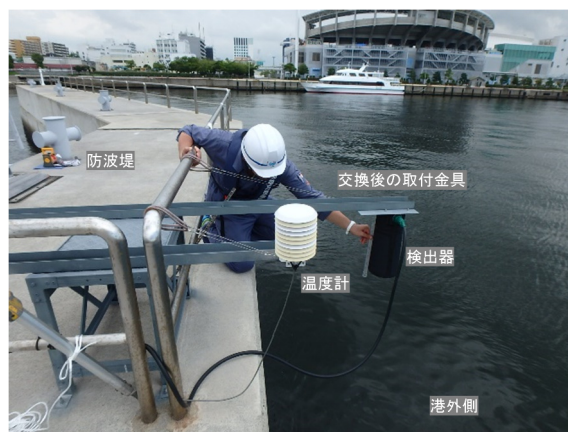
図-4.6 取付け金具の設置位置変更

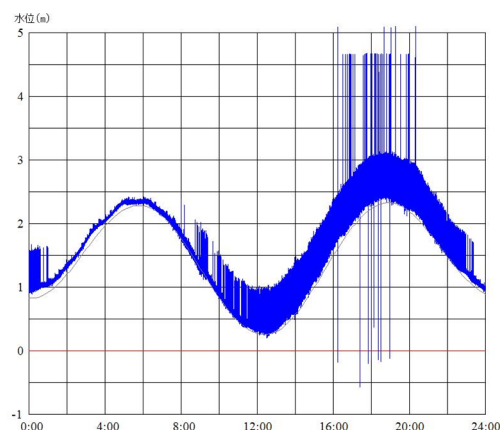
図-4.7 には、平成 28 年 5 月 22 日（大潮）時点での潮位データを示す。0 時から 1 時と 9 時頃から 23 時まで、潮位変動のラインよりも約 80 cm 程度高い値が示されていた。検出器を前出したところ、ノイズが水面より上に

でているものの、天文潮の変動と同様であり、潮位観測データが取得できていることを確認した。ノイズが継続的に発生している原因のひとつは、超音波が空中を伝搬する際、強風下では空气中を伝搬する超音波の経路変化が生じていた可能性が考えられる。

図-4.7 設置位置変更後の潮位データ  
(平成 28 年 5 月 22 日；大潮)

一方、ノイズを低減させるには、防波堤法線より、2.5 m 程度海側へ張り出すように堅固な設備への改良も考えられる。しかしながら、4.1 節で述べた通り、こうした対応を行うには、大規模な電柱規模の固定施設が必要であり、設置費用も数百万かかることになり、高価な施設を整備しなければならない。現状施設の範囲で、ノイズを低減するためには、前出し位置を 1 m から 1.25 m 程度の範囲で行っていくことが、今後の課題となるものと考えられる。

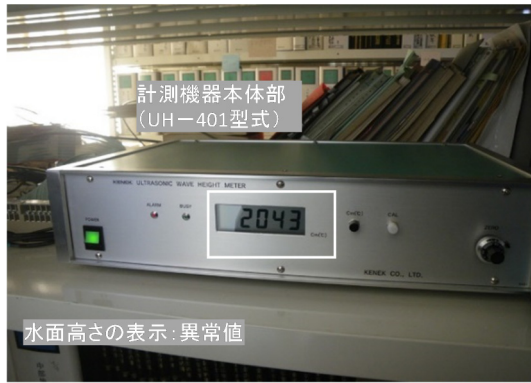
定期点検を行った際に、観測機器本体部の水面表示に明らかな異常水位の表示が発見された（図-4.11）。詳細な履歴情報を付録 A に示す。図-4.12 示す検出器設置場所で、検出器から発生している音の状況を確認した。検出器からは、音波が発生しており異常がないことを確認した。観測機器本体部に簡易温度計測装置を接続した結果、正常な温度表示であった（図-4.13）。更に送受波状態をテスターで確認した結果、異常がみられなかった。これらの結果から、不具合の原因は、温度計測装置であることを特定した。

図-4.11 本体部の水面表示

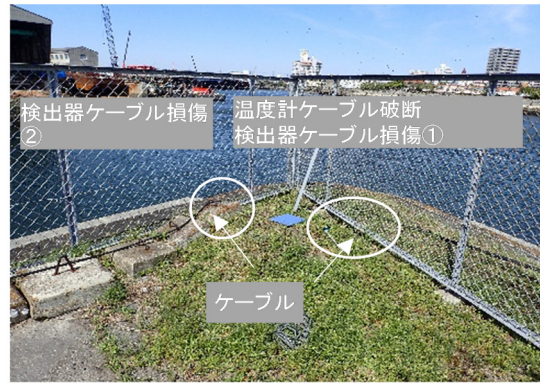
温度計測装置とケーブルを回収する際、フェンス下部での土中に埋まっていた箇所温度計用ケーブルの破断、検出器用同軸ケーブル表面部の損傷を発見した。破断損傷箇所は、図-4.14 に示す敷地の角部のところがし配線区間であり、特定部分のみ破断していたが、その原因の特定はできなかった。これらの不具合を修繕するため、費用や時間、復旧の観点から二案の修繕方法を検討した。

図-4.14 ケーブル破断損傷箇所

第一案は、温度計用ケーブル、検出器用同軸ケーブルの全交換と保護管による補強である。ケーブルを保護するため、保護管を、フェンス上部の縁金物上部へ設置と、栈橋可動部のケーブル保護する方法である。長所は、ケーブルを新品交換するため、データ取得が確実に対応できることであるが、短所は、同軸ケーブル、温度計ケーブルの調達期間が必要となることと、ケーブル敷設を新設同様に行うため、費用が高くなることである。

第二案は、ケーブル破断・損傷箇所の修繕を行い、ケーブル保護は第一案と同様に保護管による方法である。長所は、第一案より修復に要する工期が短いこと、ケーブルは現状の長さで対応のため安価に抑えることができる。短所は、ケーブルを溶着した実績がないため、安定的にデータ取得ができるかが、不明な点である。それぞれの長所、短所を比較した結果、本研究の目的としている簡易かつ安価な手法で修繕をすることとし、第二案による対応を行った。ケーブルの接続は、防水プル BOX 内で行った（図-4.15）。電圧の導通状況を確認して修繕を行った。これらの修繕をした結果、観測機器本体の水位、温度が正常に表示されていることを確認した。また、超音波の受波信号をオシロスコープで正常であることを確認した（図-4.16）。ケーブルの修繕は平成 28 年 5 月 11 日に行なっているが、約 10 か月経過した時点でも正常に観測できている。

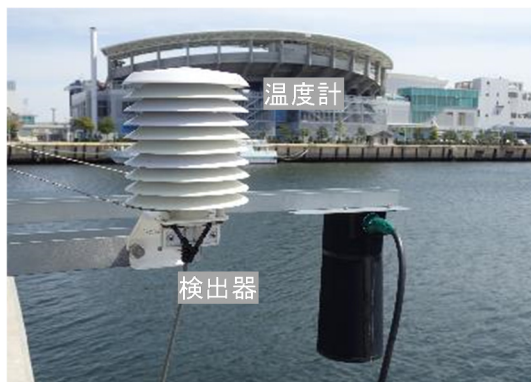
図-4.12 温度計、検出器の外観点検

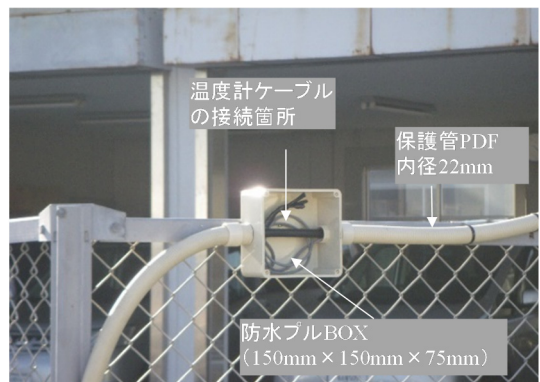
図-4.15 温度計ケーブルの接続箇所

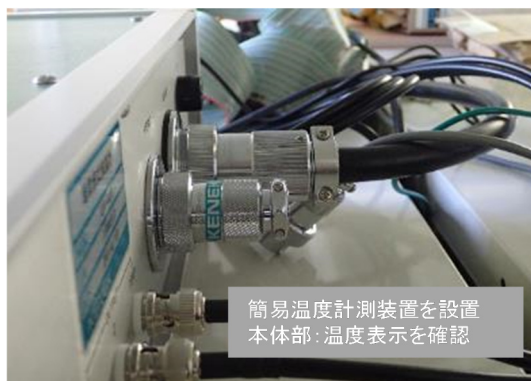
図-4.13 簡易温度計測装置による点検
