国土技術政策総合研究所資料

港湾空港技術研究所資料

平成28年（2016年）熊本地震による港湾施設等被害報告

Damage to Port and Airport Facilities during the 2016 Kumamoto Earthquake Sequence

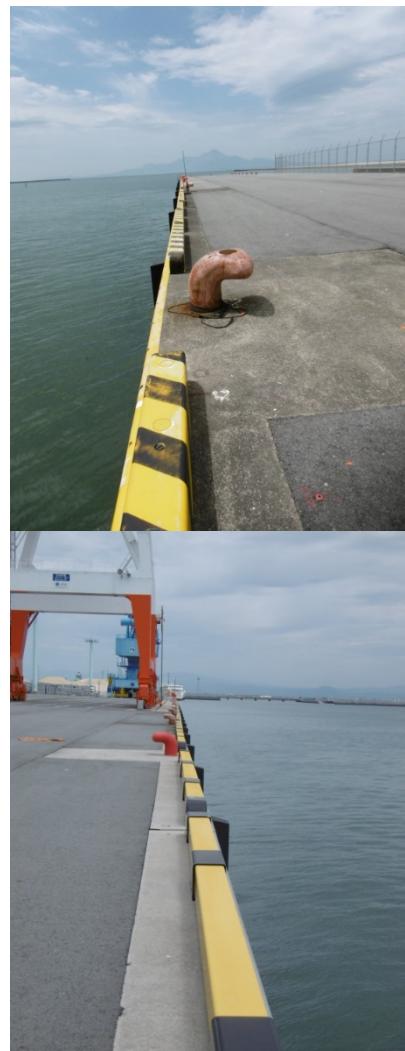
写真-4.1 は熊本港岸壁 (-7.5m, 設計震度0.15) (図-4.1の①) の法線上から西 (上の写真) および東 (下の写真) を見た状況である (-7.5mは岸壁水深を意味する)。この写真からもわかるとおり, 基本的に岸壁法線の出入りは小さく, 一見して被害は軽微であることがわかる。ただし, よく見ると, この写真を撮影している場所はその東西に比べて若干海側にはらみだしているように見える。このことは後述の測量結果でも裏付けられている。

写真-4.1 岸壁 (-7.5m) (図-4.1 の①) の法線上から西 (上の写真) および東 (下の写真) を見た状況 (2016 年 4 月 16 日撮影)

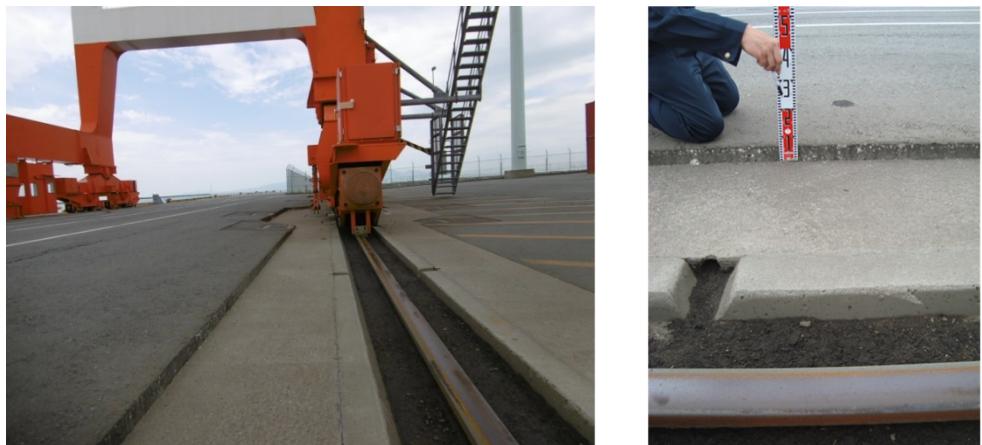
当該岸壁にはガントリークレーンが搭載されているが, 陸側クレーンレールの基礎の陸側には写真-4.2 に示すとおり法線平行方向にクラックが生じていた。また, 陸側クレーンレールの基礎の海側には写真-4.3 に示すとおり 7cm 程度の段差が生じていた (陸側が相対的に沈下)。段差が生じた場所は標準断面図 (図-4.2) では矢印の箇所であり, ほぼケーン背面位置に相当する。

写真-4.3 岸壁（-7.5m）（図-4.1の①）背後の陸側クレーンレール基礎の海側に生じた段差（2016年4月16日撮影）

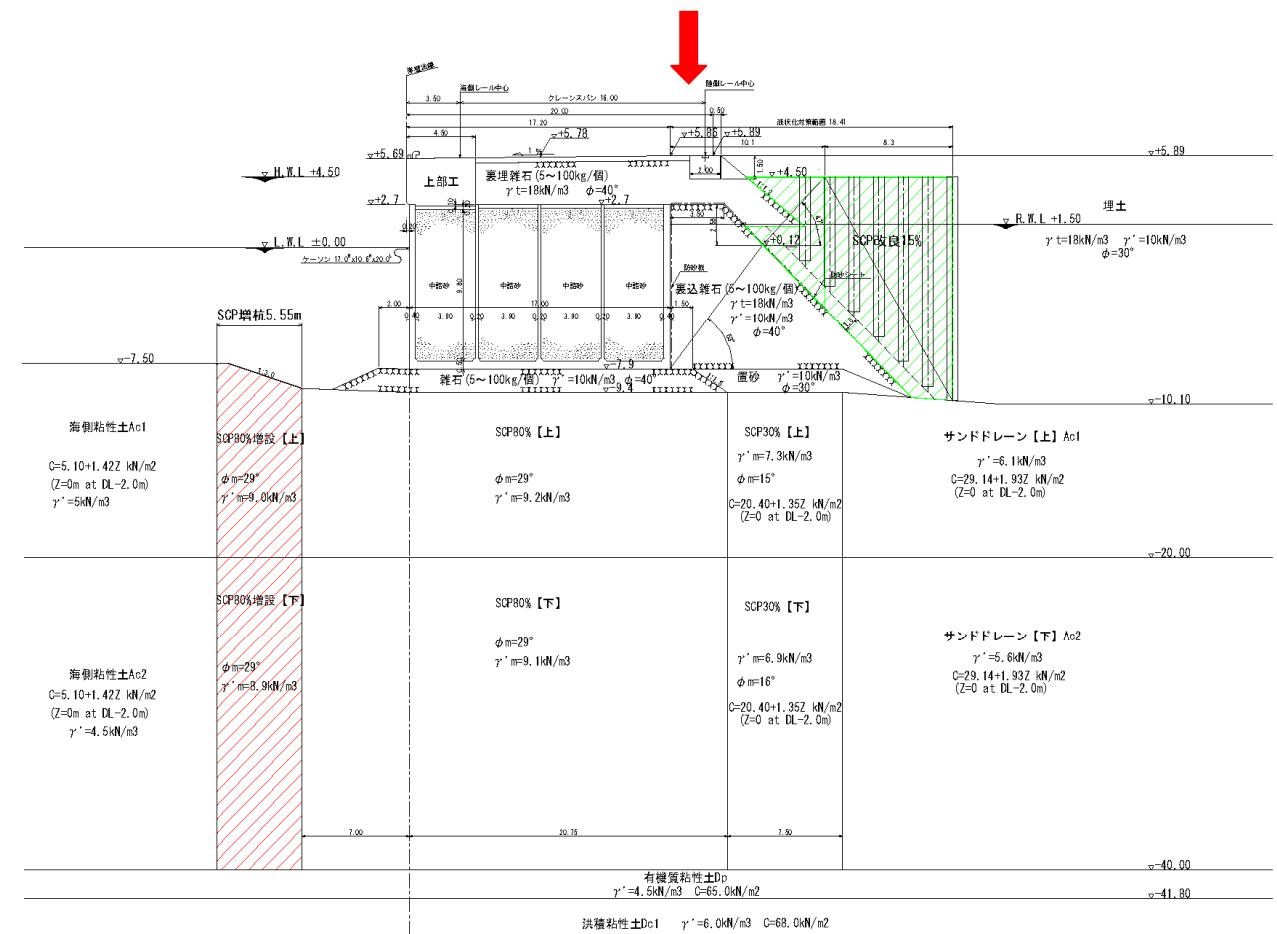
図-4.2 岸壁（-7.5m）標準断面図。ケーソン直下において沖積層下端まで改良率80%のSCPが施工されている。矢印の箇所に軽微な段差が生じた。

過去において、強震動作用時の重力式岸壁の典型的な被害は、図-4.3 に示すとおり、基礎地盤が変形し、それに伴い、堤体に海側への水平変位と傾斜・沈下が生じるものである²¹⁾。堤体の海側への移動に伴い背後地盤は側方に伸張し、それに等しい体積分だけ沈下して、堤体と背後地盤との間に段差が生じる。堤体の水平変位が大きいほど背後の段差も大きい傾向がある。このような状況が極端な形をとつて表れたものが兵庫県南部地震による神戸港の被災事例である。熊本港岸壁（-7.5m）の変形は、神戸港の重力式岸壁の変形と比較してはるかに小さいが、同じモードの変形が生じていると考えられる。すなわち、堤体の海側への移動に伴い堤体背面に段差が生じたものと考えられる。なお、クレーンレールに顕著なたわみは認められなかった。

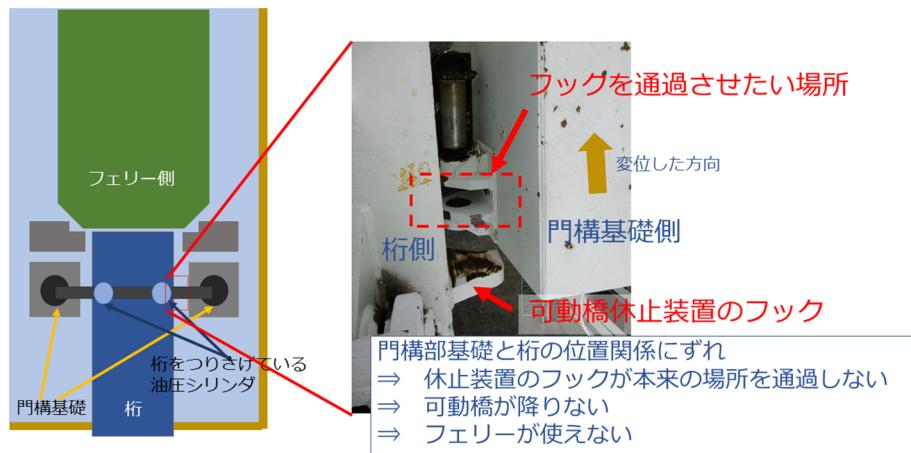
図-4.4 不具合の生じた休止装置部分（写真は2016年4月16日撮影）

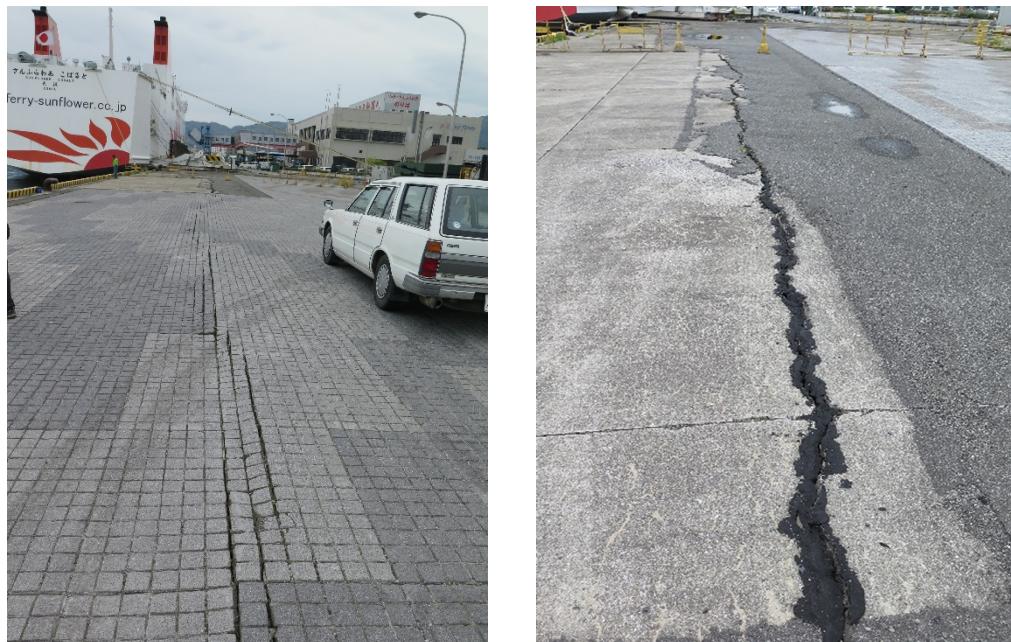
写真-5.1 石垣地区第三埠頭岸壁 (-12m) エプロン部のクラック (2016年4月18日撮影)

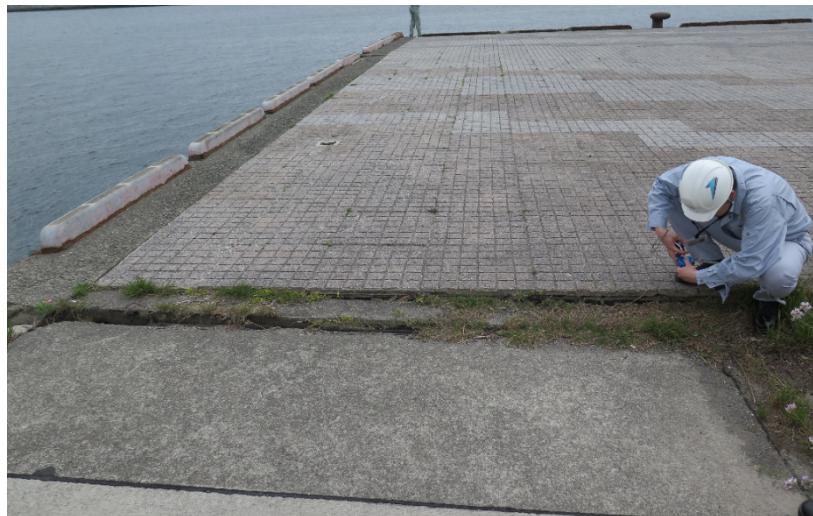
写真-5.2 石垣地区第三埠頭岸壁（-12m）ケーソン背後地盤の傾斜（2016年4月18日撮影）

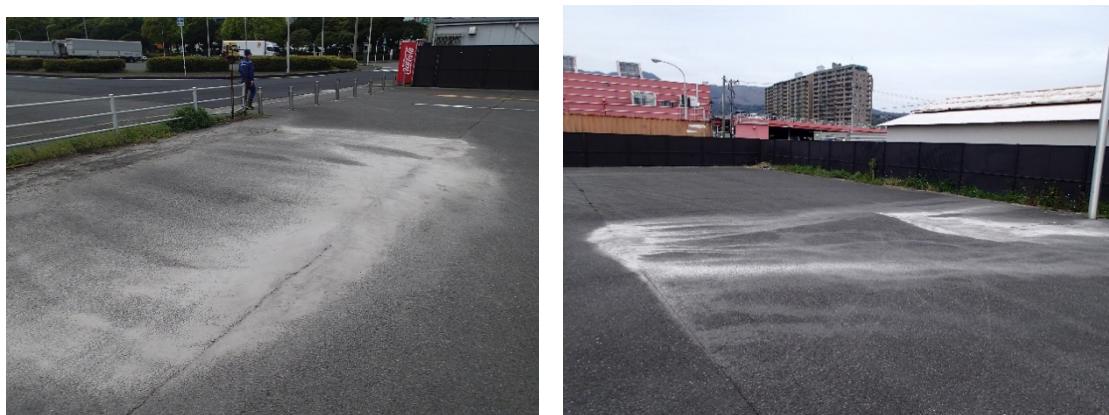
写真-5.3 石垣地区第三埠頭岸壁（-12m）エプロン背後の駐車場での3箇所の液状化痕（2016年4月18日撮影）

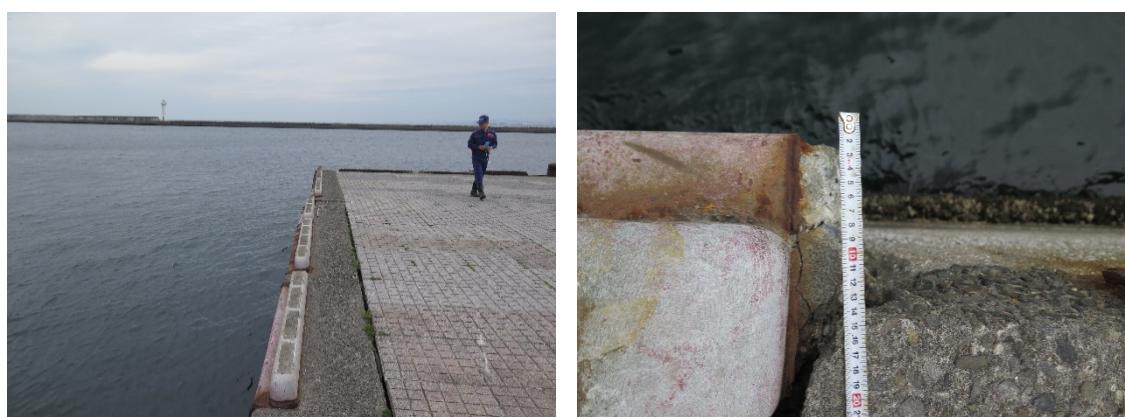
岸壁（-12m）北側端部から西側の側面護岸（図-5.1の①）では10cm程度の護岸法線のずれが見られ、護岸の海側への移動が見られた（写真-5.4）。側面護岸上のコンクリー

ト舗装が護岸法線から背後地盤側に低くなっていた。

写真-5.4 石垣地区第三埠頭岸壁（-12m）側面護岸における護岸法線のずれ（2016年4月18日撮影）

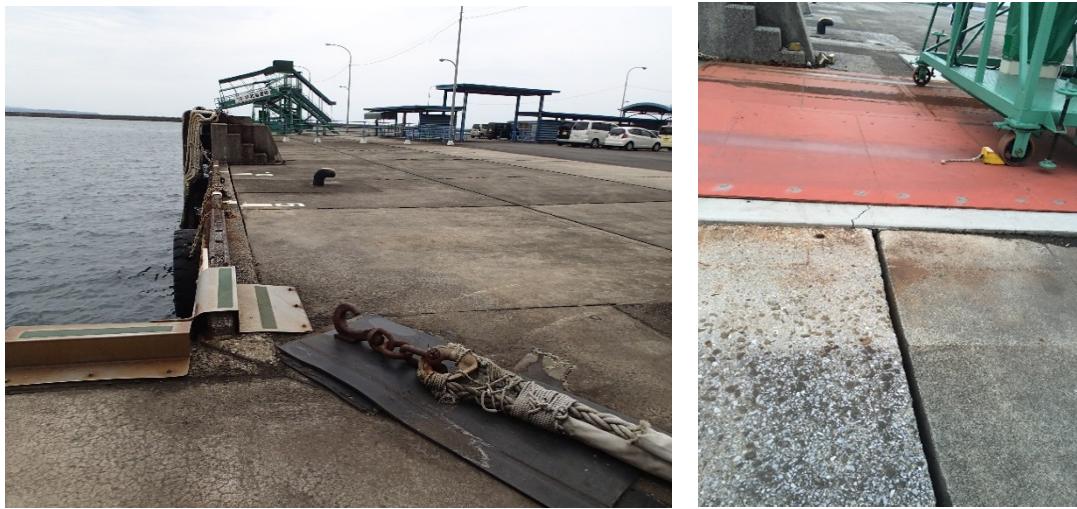
す。1966 年に拡張された北東部は L 型ブロック式である（図-5.6）。1981 年に拡張された北西側は L 型ブロック式（図-5.7 および図-5.8）と異形セルラーブロック式（断面図不明，図-5.5 平面図参照）で構成されており，これらの設計震度は不明である。第二埠頭北側岸壁において被害はほとんど見られなかったが，西側の埠頭基部付近において岸壁法線部の上部工とエプロンコンクリート舗装の目地部で数 cm 程度の開きが見られ（写真-5.5），L 型ブロックが数 cm 程度海側に移動したことが考えられる。

写真-5.5 石垣地区第二埠頭岸壁（-5.5m）北側の目地の開き（2016年4月18日撮影）

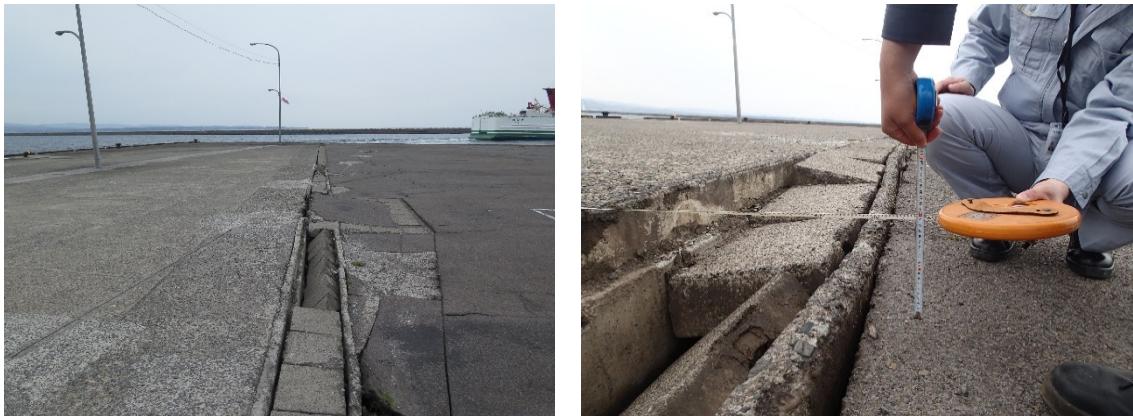
1955年に供用開始した岸壁であり、設計震度は不明である。図-5.9に標準断面図を示す。岸壁法線に近いエプロン部はコンクリート舗装で、その背後はアスファルト舗装となっていたが、もともとあったコンクリート舗装上にアスファルトがオーバーレイされており、その目地部に沿って格子状に亀裂が見られた。岸壁エプロンのコンクリート舗装とその背後のアスファルト舗装との目地部クラックでは20cm程度の段差が見られるところもあり、コンクリート舗装背後から埠頭中央部にわたるアスファルト部は全体的にその程度沈下していた。この目地部クラックでは噴砂痕跡が見られた箇所もあり、液状化が生じていたことが確認できた。埠頭中央部の南側岸壁側アスファルト舗装と北側岸壁側コンクリート舗装の境界（図-5.1の⑤）にある側溝（U字溝）の延長10m以上の箇所において変形・段差が見られ（写真-5.6），その南側のアスファルト舗装側は20cm程度低い状態となっており、アスファルト部の沈下に伴って変形が生じていた。

写真-5.6 石垣地区第二埠頭岸壁 (-5.5m) 中央部のU字溝に見られた変形・段差 (2016年4月18日撮影)

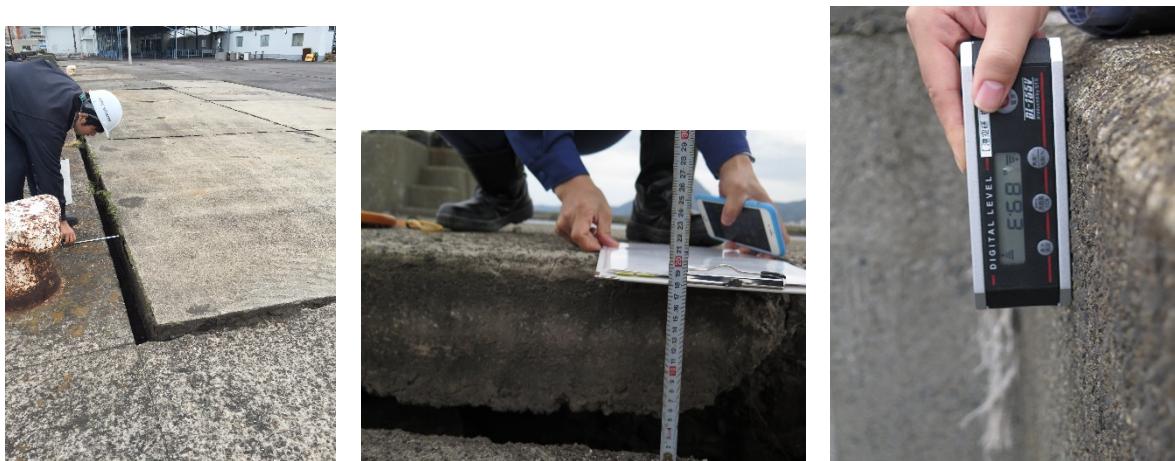
写真-5.7 石垣地区第二埠頭岸壁 (-5.5m) 南側の目地の開きと傾斜計による測定状況 (2016年4月18日撮影)

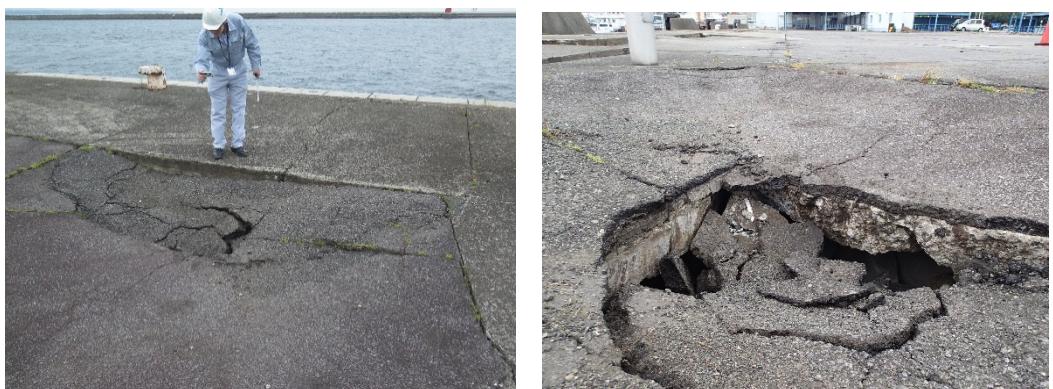
写真-5.8 石垣地区第二埠頭岸壁 (-5.5m) 南東側の隅角部での吸出しによる陥没 (2016年4月18日撮影)

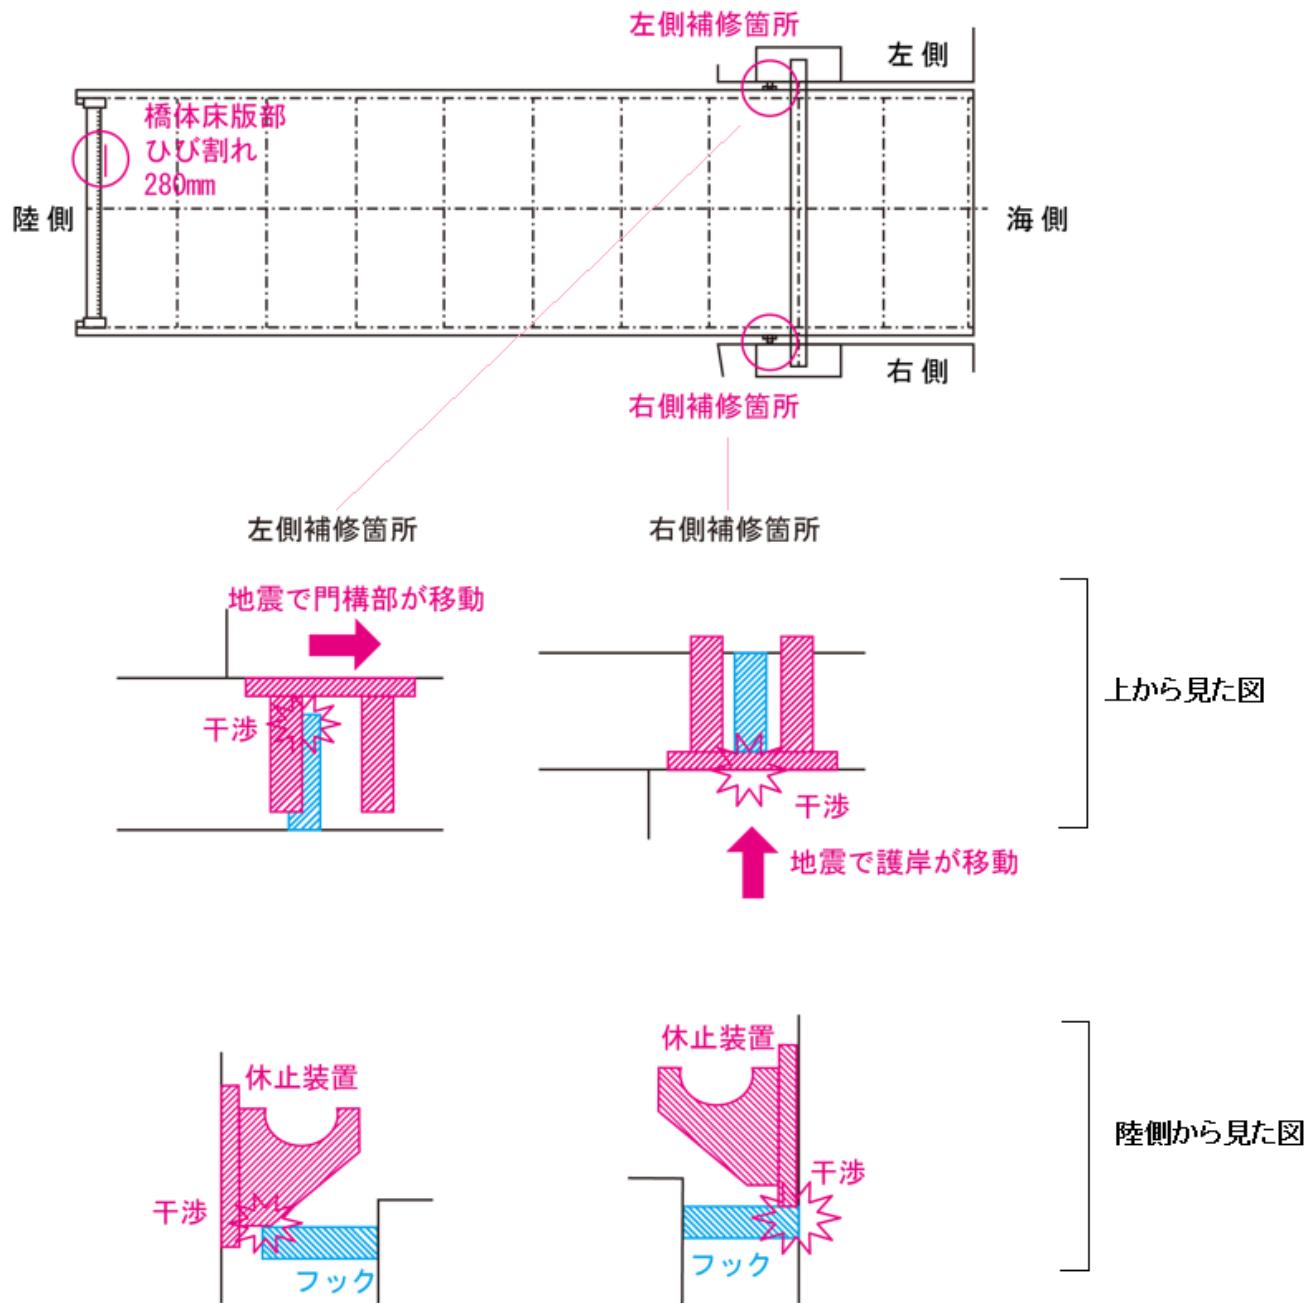
図-5.12 石垣地区第二埠頭可動橋に生じた不具合

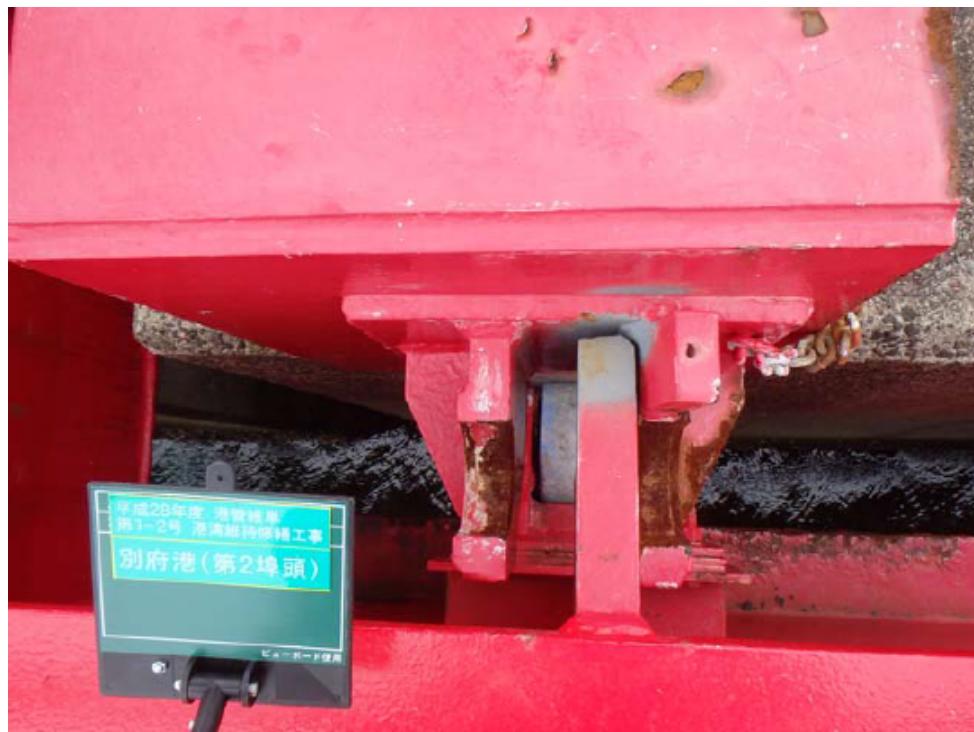
当該可動橋では 4 月 16 日に応急復旧が行われたが、その後、右側のフックとブラケットとの間に再度干渉が生じた（写真-5.10）。また、右側のサイドローラーが壁を削り取るほど強く壁に当たっていることも確認された（写真-5.11）。これらは、右側の護岸が海側に（橋軸直交方向に）に移動したことを裏付けている。

写真-5. 10 可動橋右側のフックとブラケットとの干渉

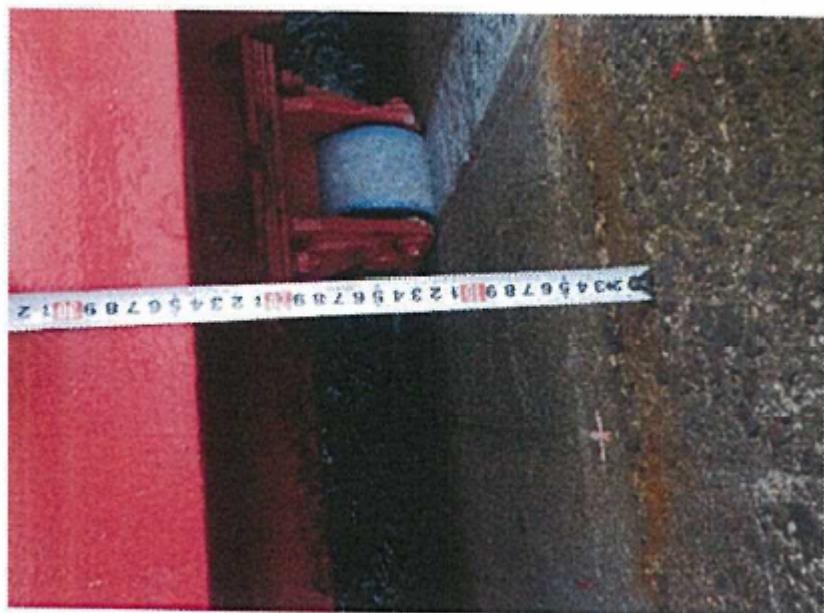
写真-5. 11 可動橋右側のサイドローラーが壁に強く当たっている状況

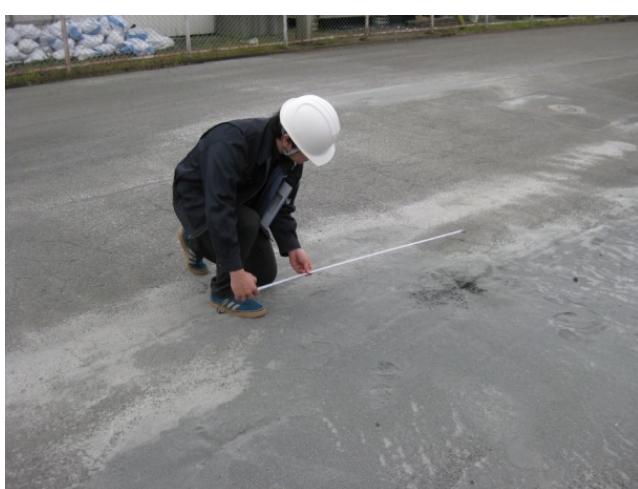
大島地区の道路（図-6.1の③）において、2箇所で地盤の液状化の痕跡である噴砂を確認した（写真-6.11）。噴砂は道路（アスファルト舗装）の亀裂より噴出し、シルト混じりの細砂が2cm程度堆積していた（写真-6.12）。なお、道路の沈下等の被害は確認できなかった。2箇所の噴砂は約2m離れた場所に位置し、周辺の道路では噴砂は確認できなかったため、液状化は狭い範囲で発生したものと考えられる。また地層構成（図-6.4）より、地表面に近い層が液状化し、噴砂したと考えられる。

なお、現地の技術者からの情報では、液状化に伴う噴砂は前震時（4月14日）には見られず、本震時（4月16日）に泡と一緒に砂が噴出し、異臭も確認されたとのことであった。

写真-6.11 大島地区道路の噴砂（噴砂は中央右側と奥の2箇所）

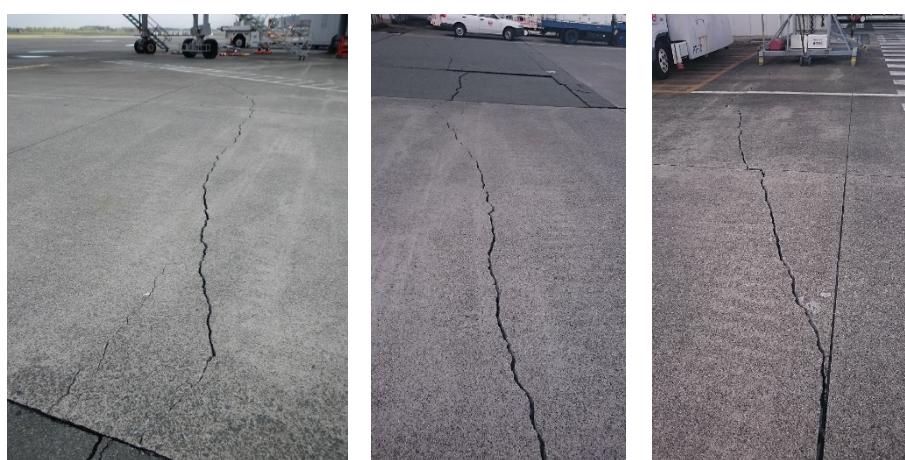
エプロン部では2か所でひび割れが確認された。破損位置はGSE通行帯近傍のコンクリート版及びアスファルト舗装部に発生したものであり、航空機が走行しない位置であった。最大ひび割れ幅は2cm程度であり、目視の結果、ひび割れはコンクリート版（厚さ23cm程度）を貫通していた。また、コンクリート版とU型排水溝の間、アスファルト舗装部のひび割れ部において若干の段差が確認された。

写真-7.1 エプロン部のひび割れ

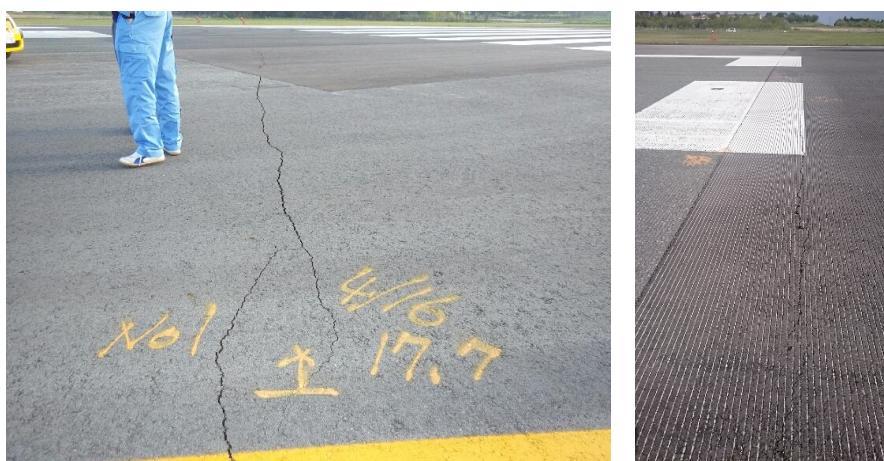
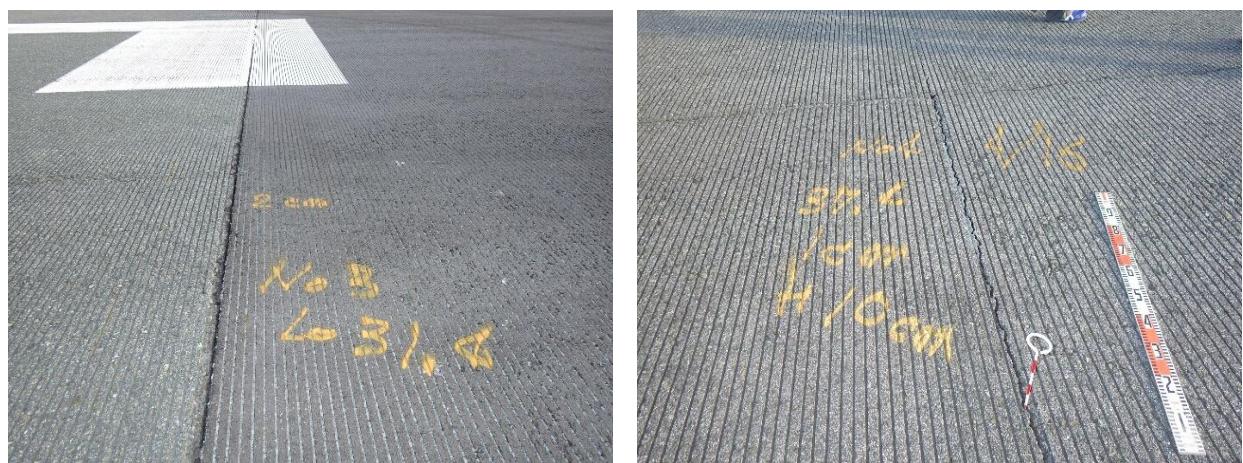
滑走路25端部では4か所でひび割れが確認されたが、一部はアスファルト舗装の施工目地が地震により開いたものであった。最大ひび割れ幅は2cm程度であり、段差は確認されなかった。後日、ひび割れからコアを採取した結果、ひび割れ1～3はアスファルト混合物層（厚さ27cm程度）を貫通していた。

写真-7.2 滑走路 25 端部のひび割れ

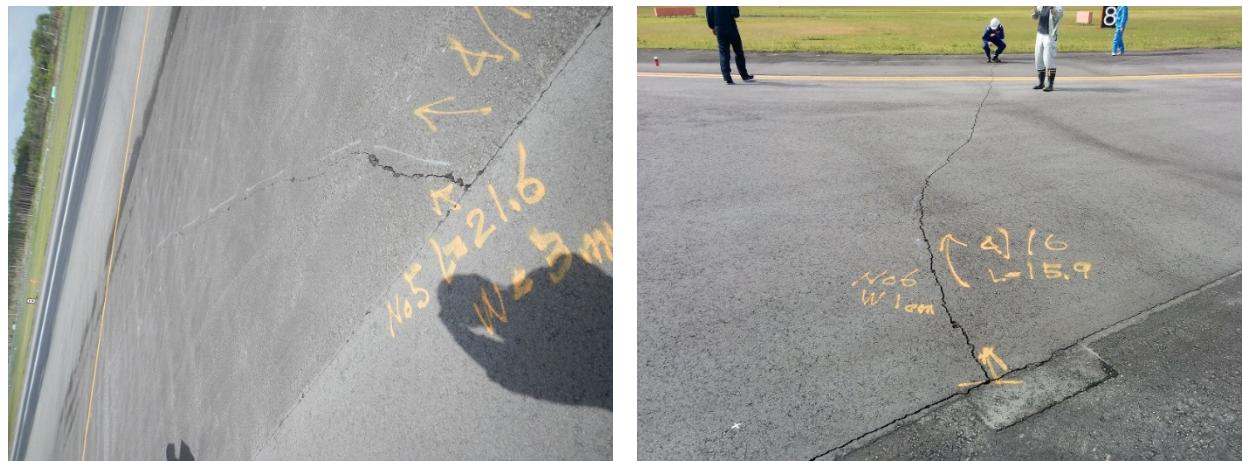
誘導路T6部では2か所でひび割れが確認された。最大ひび割れ幅は1cm程度であり、段差は確認されなかった。後日、ひび割れからコアを採取した結果、ひび割れ6はアスファルト混合物層（厚さ34cm程度）を貫通していた。

写真-7.3 誘導路 T6 部のひび割れ

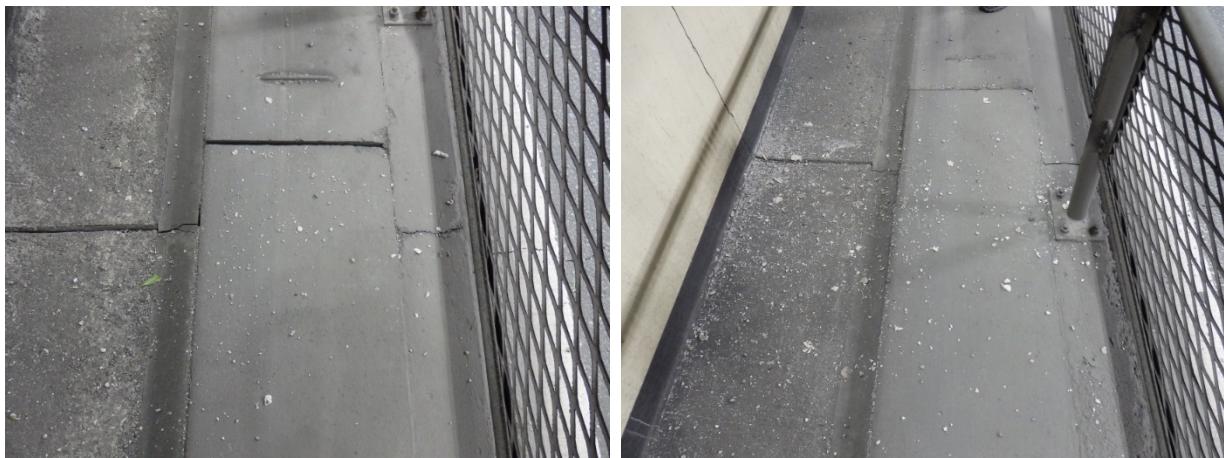
空港の地下道（写真-7.4）については前震と本震の間（4月 15 日）および本震後（4月 16 日）の 2 回にわたり調査を行った。本震後の 4月 16 日の調査においては、コンクリートの小片が落下している箇所が認められた（写真-7.5）。

これは本震前の調査では認められなかったものである。当該箇所はボックスカルバートのブロック境界にあたることから、本震時にトンネルの伸縮のためブロック間の衝突が生じたためと考えられる。ただし構造上の不安定に結びつくような変状は認められなかった。

写真-7.5 本震後の調査で確認されたコンクリート小片
