船舶の係留施設への衝突事故に関する基礎的分析（その2）

要 旨

国総研資料 No.1134（前報）では、運輸安全委員会の事故調査報告書を基に、船舶の係留施設への衝突事故について、主として事故に至る経緯や操船状況等に着眼した基礎的分析を行った。本資料では、国有港湾施設毀損事故報告書および復旧報告書に基づき、360件の係留施設の損傷事案を対象として、前報での基礎的分析の項目を続編として部分的に踏襲するとともに、係留施設側の損傷内容や復旧工期および復旧コストに着目した基礎的分析を加えた。

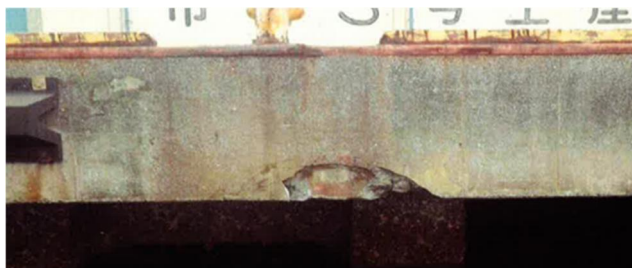
写真-5.5 船体衝突による上部工側面の損傷事例

上部工の損傷については、船舶起因のものは概ね上部工の上面や海側側面において発生していた。一方、船舶起因以外のものは上部工中央部を含め、上部工上の様々な個所で発生していた。5.2でも触れたが、原因が台風やクレーン、車両等多岐に渡っていることが特徴として挙げられる。船体衝突による上部工側面の損傷の事例を写真-5.5、また、船体起因以外のものとして台風による上部工表面部材の損傷の事例を写真-5.6、さらに、クレーン機材転倒による上部工表面部の損傷の事例を写真-5.7に示す。

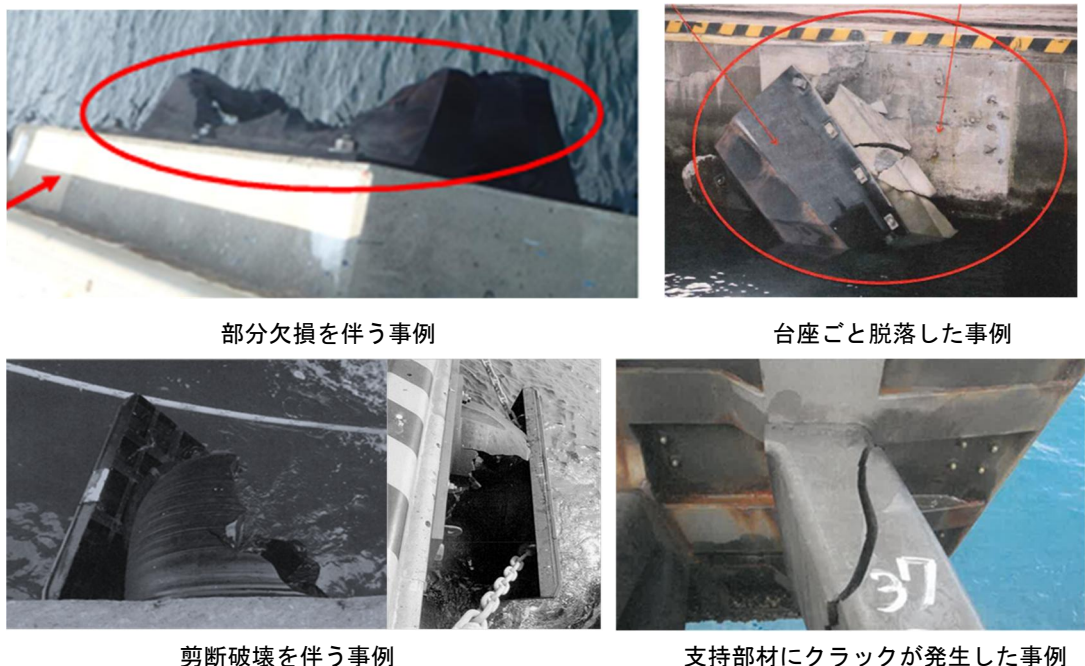
写真-5.8 防舷材損傷の事例

つづいて、防舷材損傷の事例を示した写真を写真-5.8に示す。損傷の形態としては、部分的に欠損が発生する事例、台座ごと脱落する事例、支持部材にクラックが発生する事例等様々であり、破壊時の応力については圧縮力だけではなく剪断応力も作用していると推察される事案も散見された。

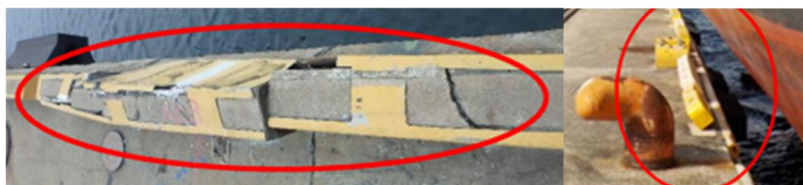
写真-5.10 車止損傷の事例

車止の損傷の事例を写真-5.10に示す。古い車止では金属製の型枠にコンクリートを流し込む形式のもの等が確認される

金属枠コンクリート製

船舶衝突により傾いた事例

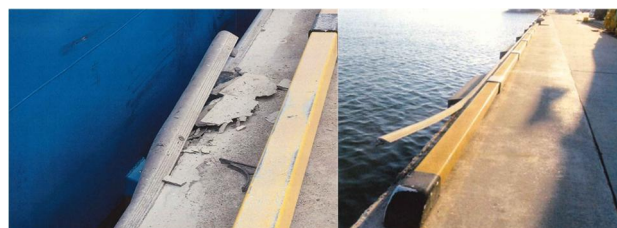
写真-5.11 コーナー材損傷の事例

コーナー材は国有施設報告書では縁金物という名称で整理されていることが多かったが、作成時期が比較的新しいものでは樹脂製等のものが多くなっていることや、設備の目的が上部工角部の衝撃を和らげ、コンクリート等の部材に欠損等が発生するのを防止することであるため、コーナー材という表現を用いることとする。コーナー材の損傷の事例を写真-5.11に示す。損傷の特徴としては、連続部材であることから、一部がめくれ上がるような損傷事例が多く確認されたが、一旦、めくり上りが発生した個所に係船索等が引っ掛かるなどし、被害規模が拡大するような事例も確認された。
