## 平成 23 年東北地方太平洋沖地震津波による 気仙沼港の海岸保全施設の被害調査報告

平成 23 年（2011 年）3 月 11 日に発生した東北地方太平洋沖地震及びそれに伴う津波による被害について、海岸保全施設の被害状況を詳細に把握し、被災原因を検討する必要がある。気仙沼港においても、地盤が広範に沈下するとともに胸壁等に被害が生じている。そこで、気仙沼港等の海岸保全施設の被害調査を実施して被害状況の把握を行った。

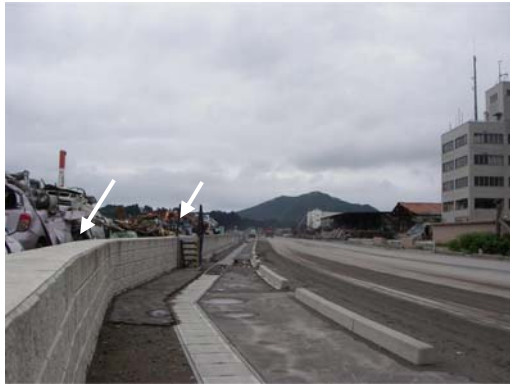
図中の地点 a 付近では、胸壁の堤体に被害はなく、クラックの発生もなかった（写真-1(1)）。ただし、陸側の門扉及び付帯施設は被害を受けていた（写真-1(2)）。

(1) 胸壁の堤体 (ほとんど被害なし)

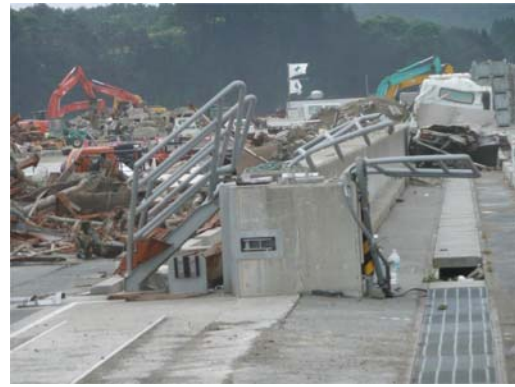
(2) 陸閘の付帯設備の被害

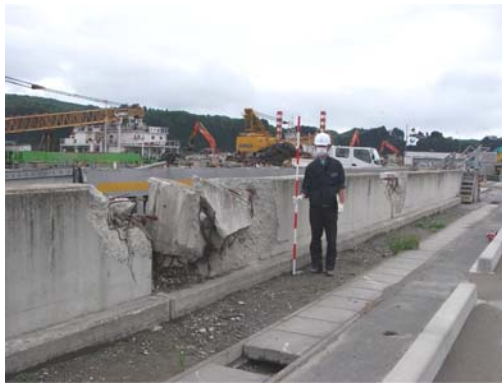
地点 b では、胸壁の堤体に大きな被害はなかったが、一部で欠損が発生していた（写真-2(1)）。欠損は、2 箇所とも平常時は門扉が収納されている場所の背面側（陸側）に位置しており、海側から陸側にむかって削り取られるような形状であった（写真-2(2)及び(3)）。地点 b~c の区間では、胸壁の堤体には被害がなかった（写真-3）。

(1) 陸閘付近の胸壁

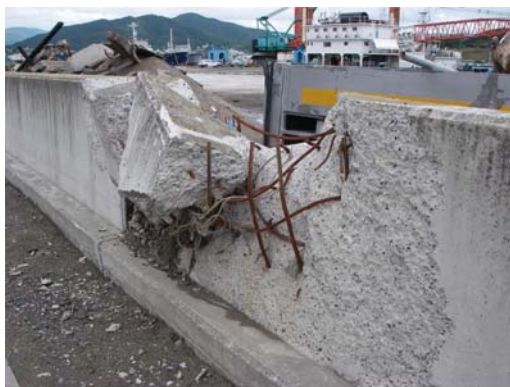
(2) 欠損部分 (西側) の拡大写真

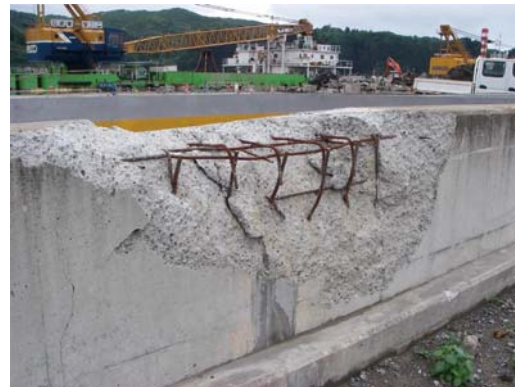
(3) 欠損部分 (東側) の拡大写真

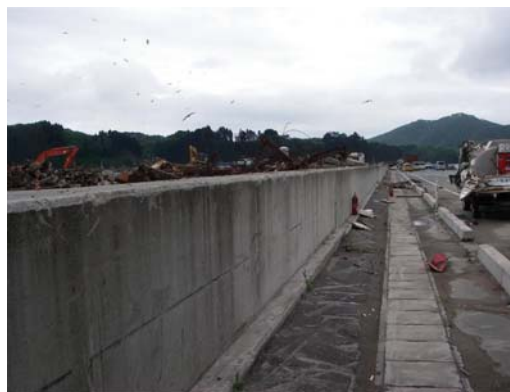
写真-3 地点 b~c の区間

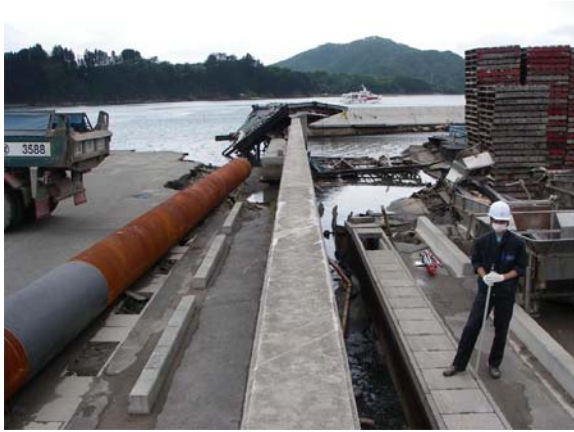
地点 c では、胸壁の堤体の直下を含めて地盤が流出していた（写真-4(1)~(3)）。写真-5 は、同地点周辺を上空から撮影した写真である。胸壁と護岸の接合部である隅各部を中心に平面的に地盤が流出していて、引き波による被害と考えられる。堤体は基礎杭に支えられており、基礎杭は露出していた（写真-4(4)）。図-3 に、堤体の天端高さの測量結果を示す。天端高さの実測値は T.P.+2.45m であった。設計天端高さは T.P.+3.2m なので、地点 c では地震に伴い 0.75m の沈下が生じたことになる。

(1) 地盤流出の状況

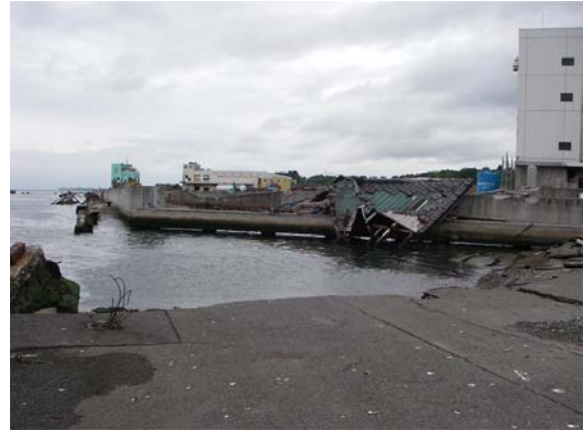
(2) 前面側（海側）からみた状況

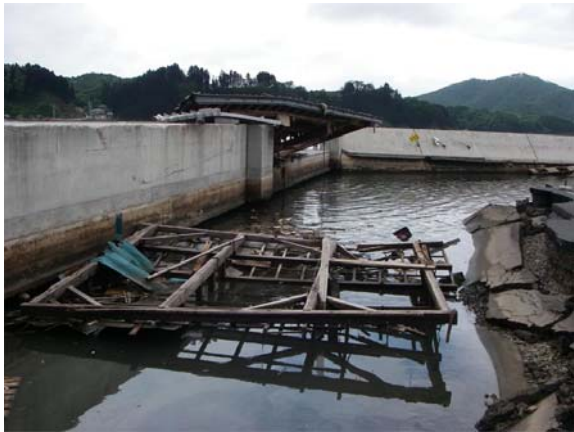
(3) 背面側（陸側）からみた状況

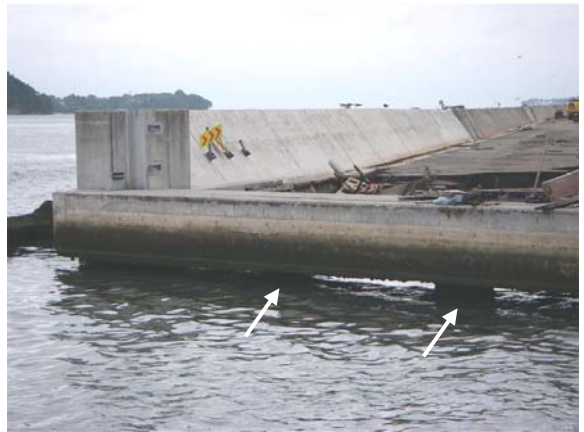
(4) 露出している基礎杭

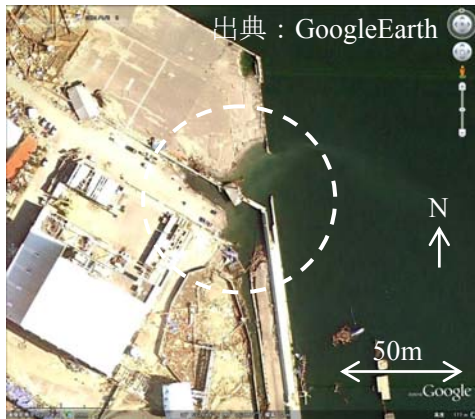
写真-5 上空から撮影した写真（地点c）

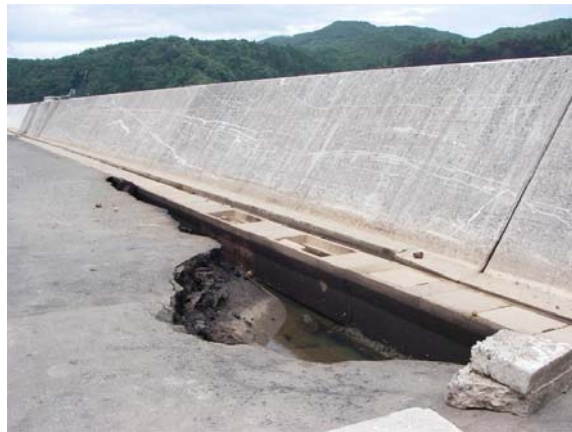
図-2の地点dでは、護岸の天端被覆工の一部が陥没していた（写真-6）。  
 地点eでは、護岸の天端被覆工が地点dよりも広範囲に陥没し、通行不能となっていた（写真-7）。上空から撮影した写真によれば、護岸の法線が海側に変形している（写真-8）。陥没した部分にできた水面は、防潮堤の前面側の海面変動にあわせてゆっくりと変動していたので、地点eの護岸の背面側の陥没部分と前面側の海面とはつながっていると考えられる。

写真-6 天端被覆工の陥没 (地点 d)

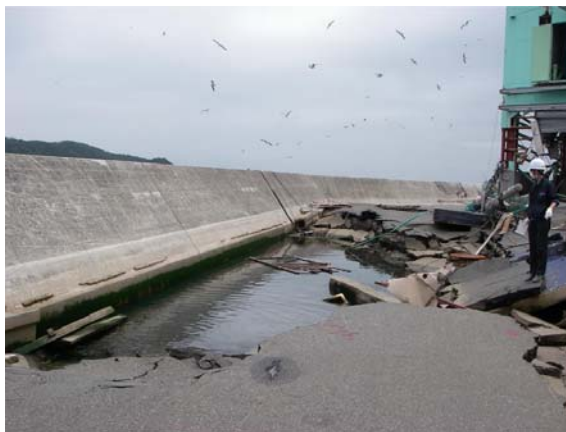
写真-7 天端被覆工の陥没 (地点 e)

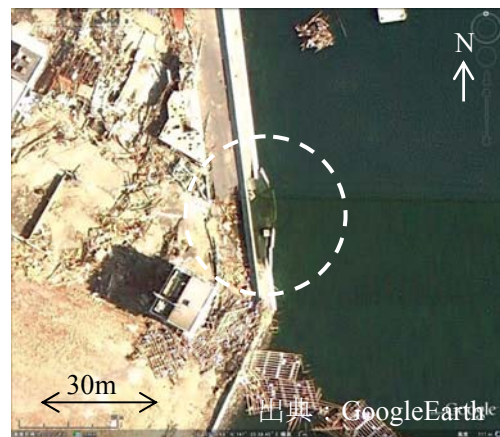
写真-8 上空から撮影した写真 (地点 e)

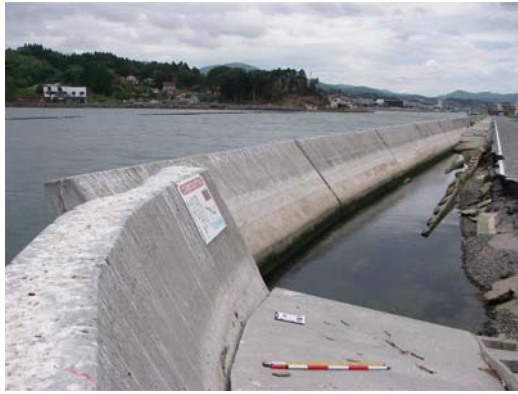
地盤工学会<sup>1)</sup>により, 地点 f では, 護岸の隅角部で堤体が変位していることが報告されている. そのなかでは, 津波の引き波によって施設が海側に倒れこんでいること, 隅角部ほど倒れこみが著しいこと, 背面地盤が流出していること, 前面側の矢板が海側に倒れこんでいることが報告されている. **写真-9(1)**及び**(2)**に, 被害状況を示す. 同地点の被災状況を詳細に把握するために測定を行った. まず, 変位していない部分の天端高さは T.P.+2.29m であった (**写真-9(3)**). 設計天端高さは T.P.+3.1m なので, 地点 c では地震に伴い 0.81m の沈下が生じたことになる. 次に, **写真-9(4)**の点 1 (変位していない部分) を基準にした点 2 (変位した部分) の変位量を測定したところ, 法線直交方向は海側に 2.39m, 鉛直方向は約 0.2m 変位していることが分かった.

(1) 被害の状況

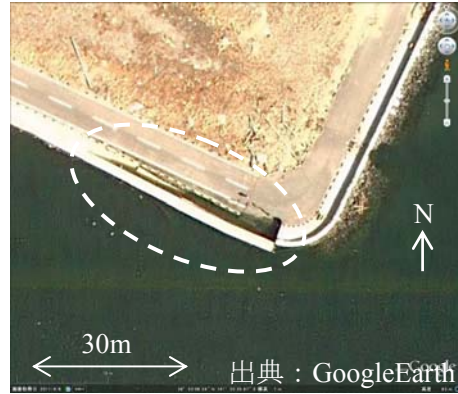
(2) 上空から撮影した写真

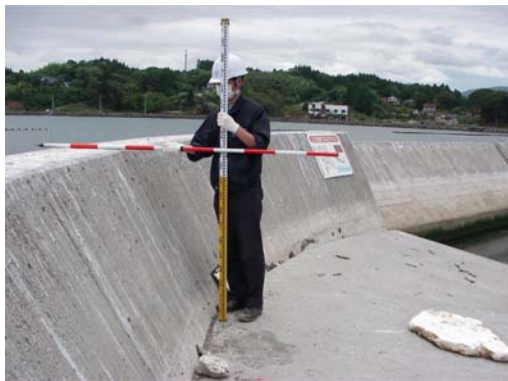
(3) 倒壊していない部分の天端高さの測定

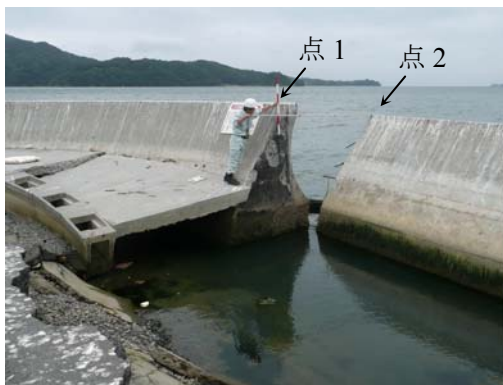
(4) 変位量の測定

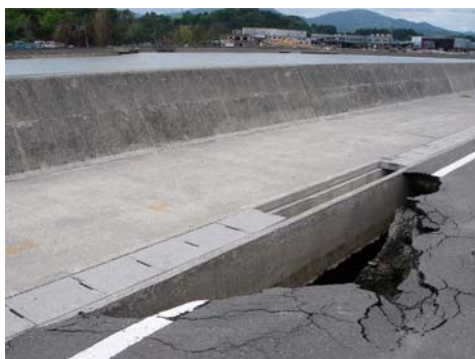
地点 g では, 護岸の背後側舗装の一部が陥没していた (**写真-10**).

写真-10 背後側舗装の陥没 (地点 g)

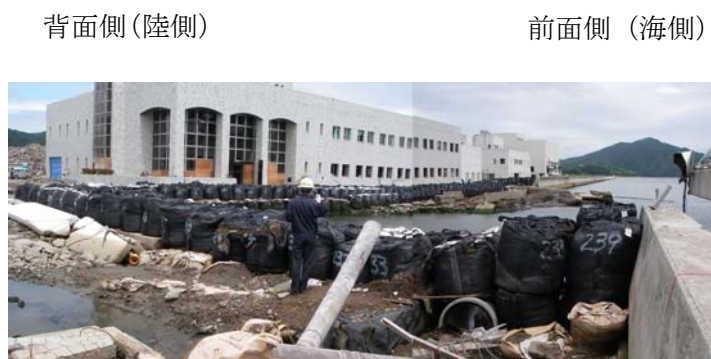
写真-11 地点 h

地点 h は, 港湾区域と河川区域との境界付近の河川区域側に位置する地点であるが, 護岸に被害が発生しており, 調査時点で応急復旧対策工が行われていた (**写真-11**).

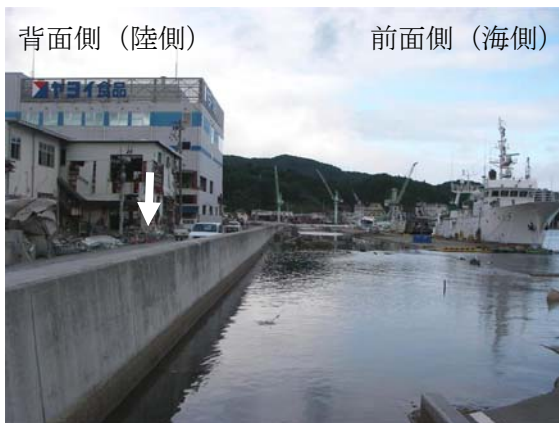
図-4 に、気仙沼湾最奥部の気仙沼漁港浜町地区の周辺図を示す。図中に破線丸印で示した位置 (N38°54'37.2", E141°34'54.4") の胸壁の堤体に被害はなかった (写真-12)。胸壁の天端高さの測定結果は、T.P.+1.79m であった。

写真-12 被害のない胸壁 (気仙沼漁港浜町地区)

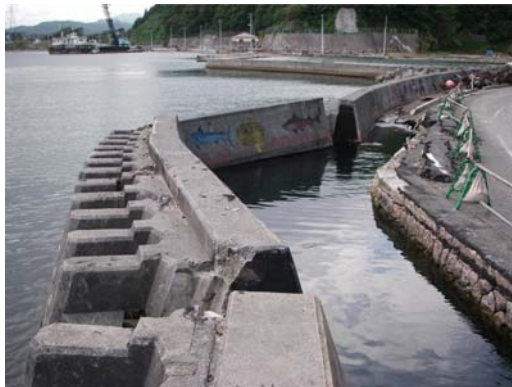
図-5 に、小々汐地区の周辺図を示す。図中の点線部分に護岸がある。地点 i では、堤体が海側に変位するとともに局所的に沈下していた (写真-13(1))。同地点の北側 (写真の奥側) に向かって道路は上り勾配であり、また、同地点の南側 (写真の手前側) についてもほぼ平坦かやや上り勾配となっていた。したがって、被災原因として、周囲と比較して地盤高が小さい場所に引き波が集中したので、護岸の堤体が海側に変位したことが考えられる。変位していない部分の天端高さを測定すると、T.P.+2.06m であった (写真-13(2))。設計天端高さは T.P.+2.80m なので、地点 i では地震に伴い 0.74m の沈下が生じたことになる。

(1) 前面側 (海側) に変位した護岸

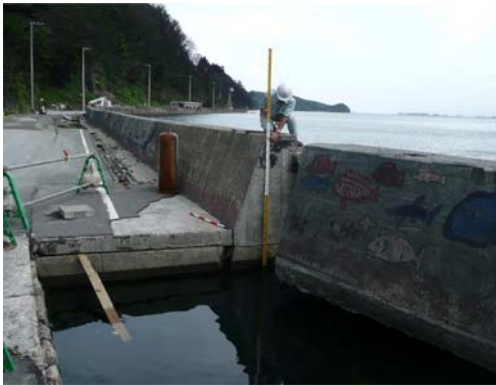
(2) 天端高さの測定

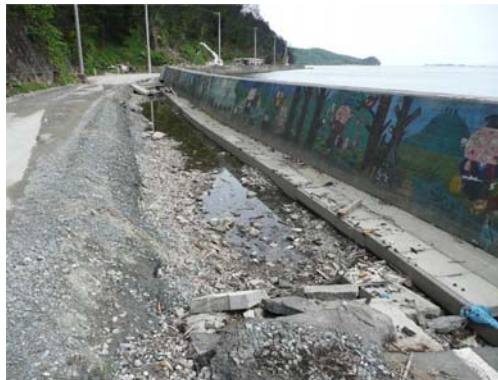
地点 j では、背後側の地盤の洗掘が生じていた (写真-14)。ただし、調査時点ですでに、道路通行を可能にするため洗掘された部分の一部を土砂で埋戻す応急復旧対策工が行われている。

写真-14 背後側地盤の洗掘 (地点 j)

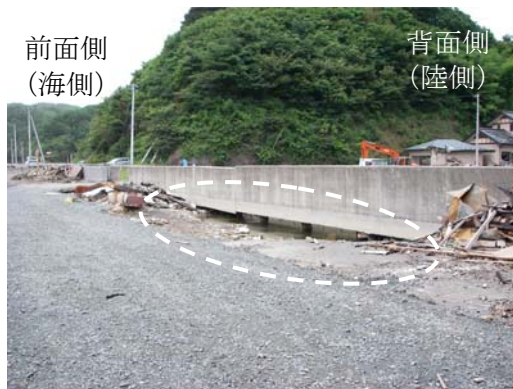
図-6 に、梶ヶ浦地区の周辺図を示す。気仙沼漁港梶ヶ浦地区内にある地点 k では、胸壁の堤体直下の地盤が流出していた（写真-15）。写真-16 に、同地点を上空から撮影した写真を示す。背面側（陸側）から前面側（海側）に向かって地盤の流出した範囲が扇型に広がっていて、引き波によって地盤が流出したことが考えられる。

写真-15 胸壁の堤体直下の地盤の流出（地点 k）

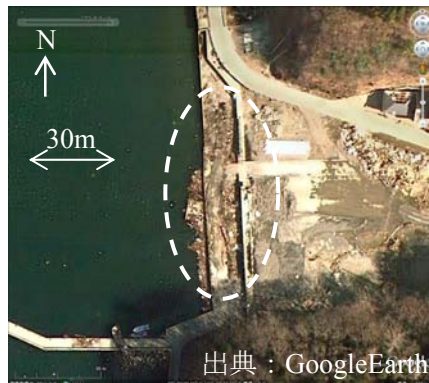
写真-16 上空から撮影した写真（地点 k）

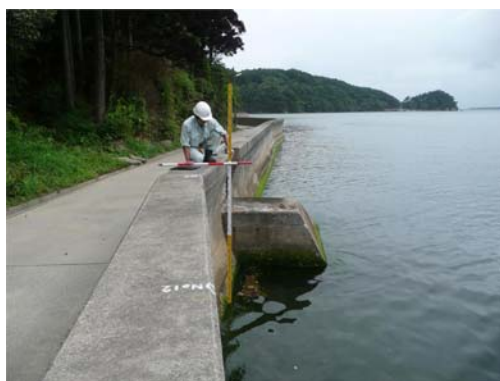
漁港区域よりも南側には、図-6 の中に点線で示したとおり護岸がある。この護岸は被害がなかった。地点 l で行った天端高さの測量結果によると、T.P.+1.98m であった（写真-17）。設計天端高さは T.P.+2.90m なので、地点 i では地震に伴い 0.92m の沈下が生じたことになる。

写真-17 天端高さの測定（地点 l）
