1. 目的

第1次調査により、釜石港湾口防波堤内の港須賀地区において6.1~8.1mの津波高が測定された。本調査では釜石港に來襲した津波高さを推定するために、防波堤外および防波堤内の他の地区において津波痕跡高の測量を行う。さらに、これまで調査されていない宮古港において津波痕跡調査を実施して來襲した津波高および被害状況を把握する。

2. 調査団 釜石港第2次調査 TEC-FORCE

4. 調査結果

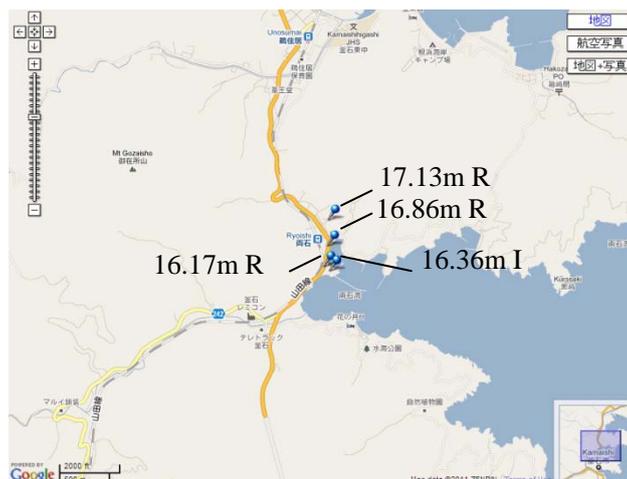
図-1 両石地区の津波痕跡高（図中、Iは浸水高、Rは遡上高を表す）

遡上高：16.86m、 両石駅南側、防潮堤内の津波流路の側面に位置する丘陵地の斜面に残る漂流物

遡上高：17.13m、 両石駅北側奥、防潮堤内の津波流路に面する丘陵地の階段上に残る漂流物

遡上高：16.17m、 防潮堤延長線上にある丘陵地斜面の樹木に架かった漁業用ブイ

浸水高：16.36m、 防潮堤外南側、樹木に架かった漁業用ブイ

居住地の入り口および中ほどともに遡上高は約17mであり、津波の流路からみて遡上高を測量した斜面を津波が大きく駆け上ったとは考えにくい。さらに、街の南側にある斜面には海側から内陸に向けてほぼ同じ高さに津波漂流物が残されていたこと（写真-3）から、両石地区は高さ約17mの津波に襲われたと推察される。

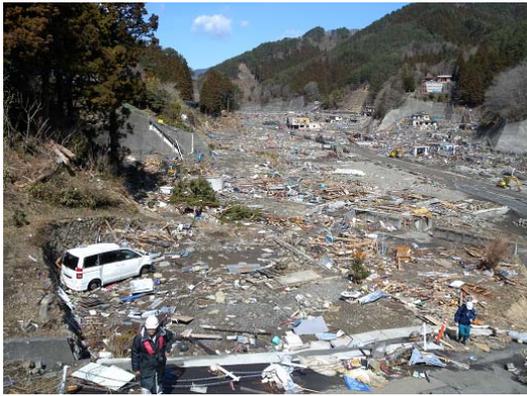
防潮堤で守られた山間にある居住地が壊滅状態であった（写真-1）。居住地の前面にある防潮堤は一部決壊し、背後は洗掘されていた（写真-2）。防潮堤の天端高はT.P.+12.0m（台帳上）であったが、約16~17mの最大津波は防潮堤の天端上約3.5~4.5mに達して越流し、一部防潮堤を破壊して、居住地を浸水したと推定される。

写真-1 両石地区の被災状況

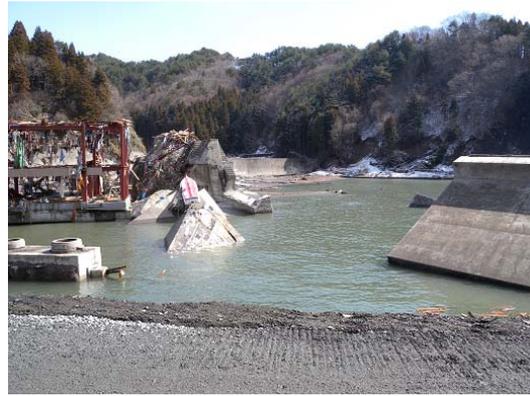
写真-2 両石地区防潮堤の被災

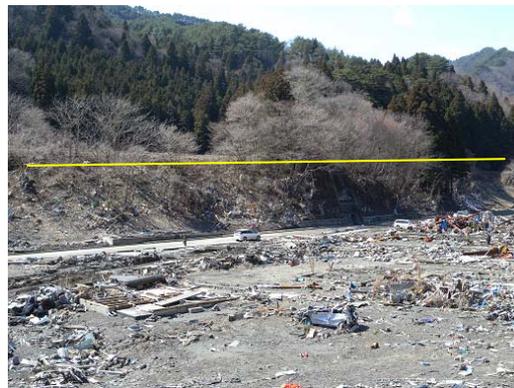
写真-3 斜面の同じ高さに残る津波漂流物

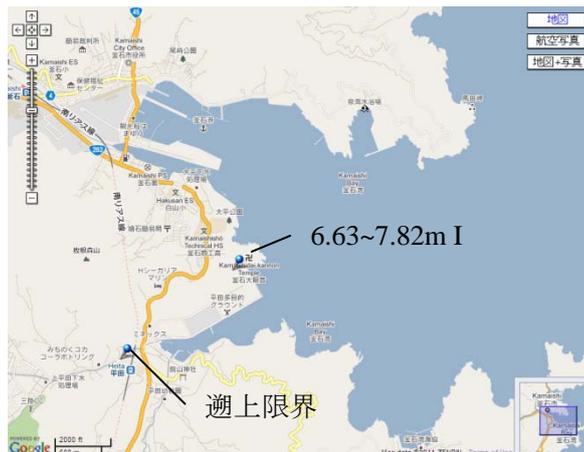
図-2 釜石における津波痕跡高

浸水高：7.82m（浸水深 0.93m）、工業用地にあるクリーンセンターの海側外壁の水跡

浸水高：7.39m（浸水深 0.47m）、同クリーンセンターの側壁（海寄り）の水跡

浸水高：6.63m（浸水深 0.51m）、同クリーンセンターの側壁（陸寄り）の水跡

浸水高：6.64m（浸水深 0.66m）、同クリーンセンターの後壁の水跡

さらに、クリーンセンター建物に残る浸水高は海に面する壁で最も高く、その反対側の壁で低かったことから、津波はこの護岸を越流してクリーンセンターを浸水したと考えられる。

建物側壁の浸水高差約 0.7~0.8 m から、ベルヌーイの法則に基づいて算出される流速は 3.7 ~ 4.0 m/s である。

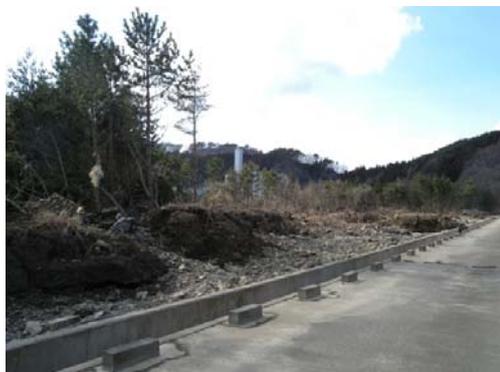
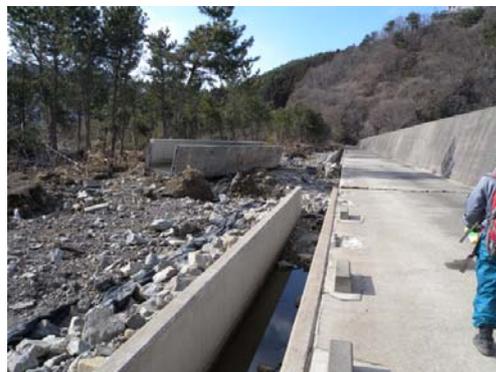
クリーンセンターは浸水したがその深さは0.47~0.93mであった。このため鉄筋コンクリート造の建物には損壊などの被害はなかった。クリーンセンターの東側約200m先には消波護岸が設置されており、その背後の松林が一部洗掘され松が陸側に倒れ、側溝のコンクリートが内陸側に流出していた（写真-4）。護岸ケーソンのパラペットはDL+4.5mであったので、約7~8mの高さの最大津波は護岸上を2.5~3.5m超えている。

写真-4 平田地区防波護岸背後

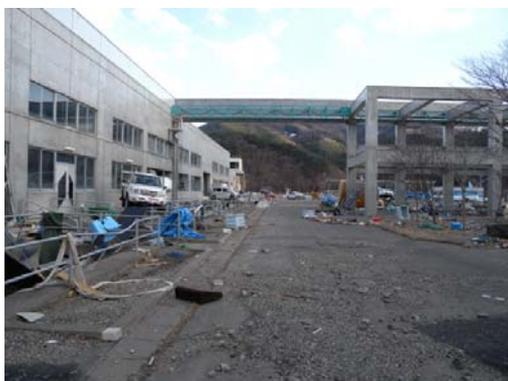
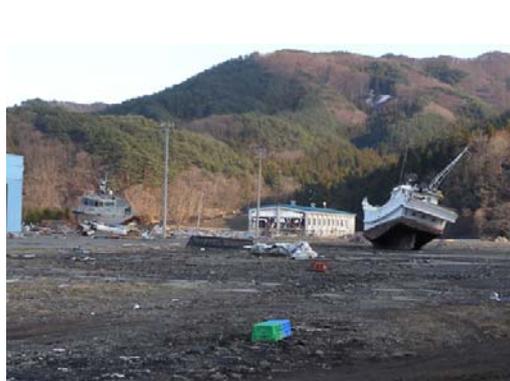
海洋バイオ研究センターでは、研究施設内の水槽が建物外に流出するなど大きな被害が発生しており、周辺には漂流した自動車や船舶等が打ち上げられていた（写真-5）。

写真-5 平田地区の打上げられた船舶や漂流自動車

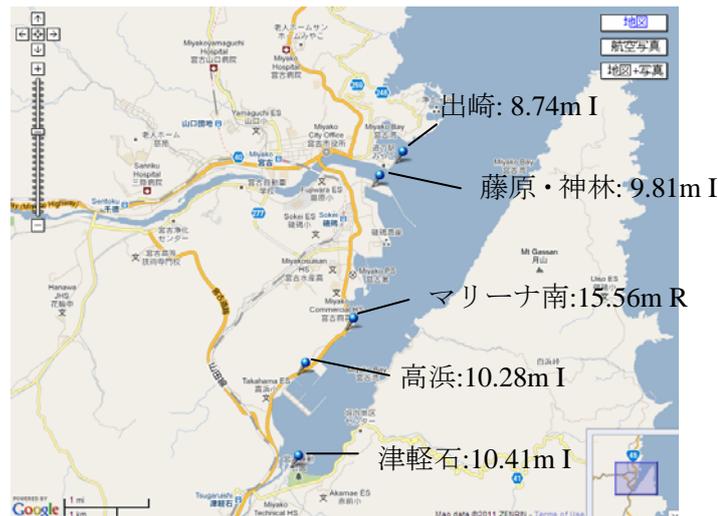
図-3 宮古における津波痕跡高

浸水高：8.74m（地盤上の浸水深 6.92m）、港湾関連用地の最も先端に位置する建物の内壁にあった水跡を測量

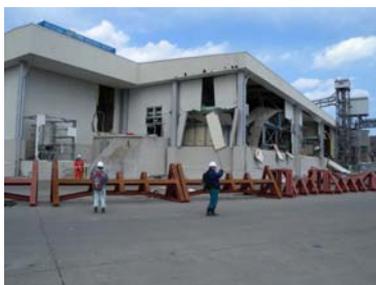
埠頭前面に面した壁の多くは破壊され、その反対側にある壁も一部抜けている状態であった（写真-6）。なお、建物背後は街から出た津波による瓦礫の集積場になっていた（写真-7）。出崎地区の背後にある釣が崎地区では多くの家屋が全壊する被害が発生していた。周囲には漁船も複数打ち上がっていた（写真-8）。

写真-6 出崎地区の建物被災

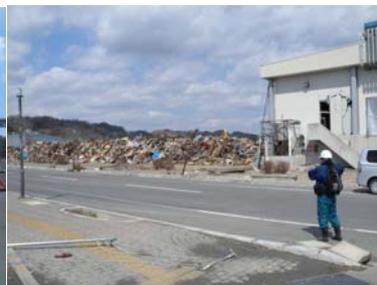
写真-7 瓦礫集積

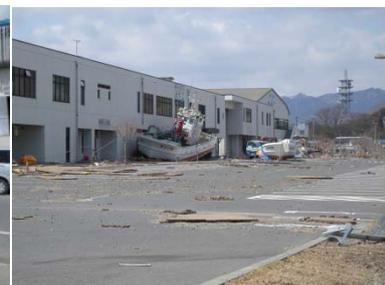
写真-8 漁船の打上げ

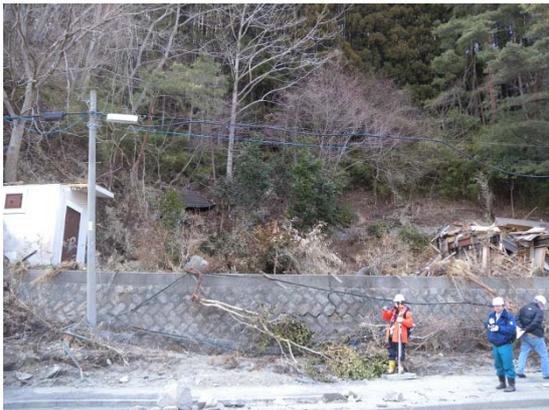
遡上高：15.56m、小規模な凹上地形のがけ地斜面のほぼ同じ高さに打ち上がった複数の津波漂流物の代表物

津波の主な流れ方向の側面にあたる場所であるが、凹地形に起因して局所的に高い所まで津波は駆け上ったと考えられる。

海面上約 9m の高さにあった木造家屋は全壊し、さらに背後の斜面上に津波漂流物(バケツ、長靴、衣類、お堂の屋根など)が散乱していた(写真-9)。また、海岸護岸上に床版を設けて造られた遊歩道は消滅し、床版は海あるいは陸に散乱していた(写真-10)。また、マリーナの防波堤は水没していた(写真-11)。陸上部では、浸水により多くの家屋が流失するだけでなく、流木が突き刺さった家屋も求められた(写真-12)。

写真-9 高浜地区北の遡上計測点

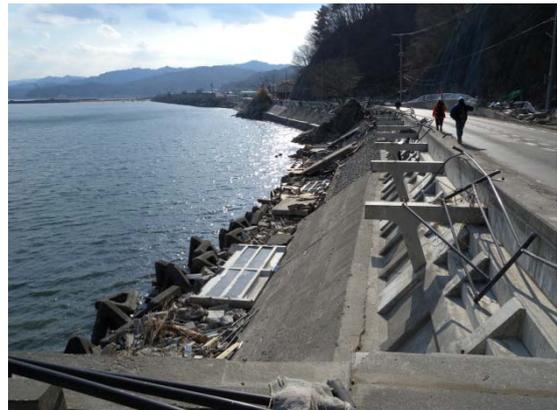
写真-10 高浜地区の遊歩道の破壊

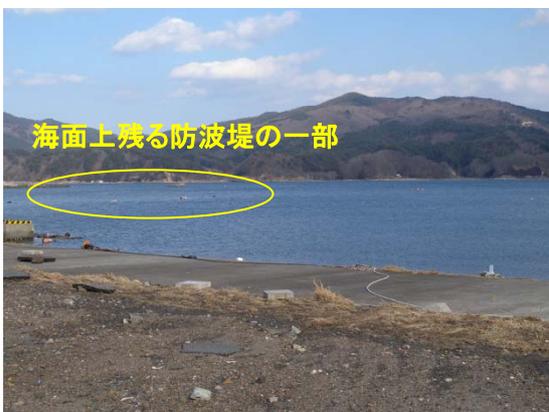
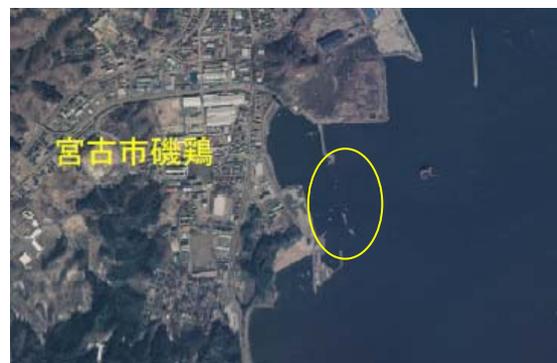
写真-11 マリーナの被害 (左：防波堤が水没して見えない、右：国土地理院発表の空中写真)

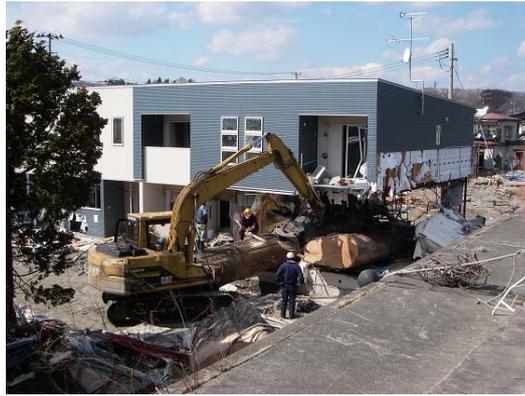
写真-12 流木が突き刺さった家屋

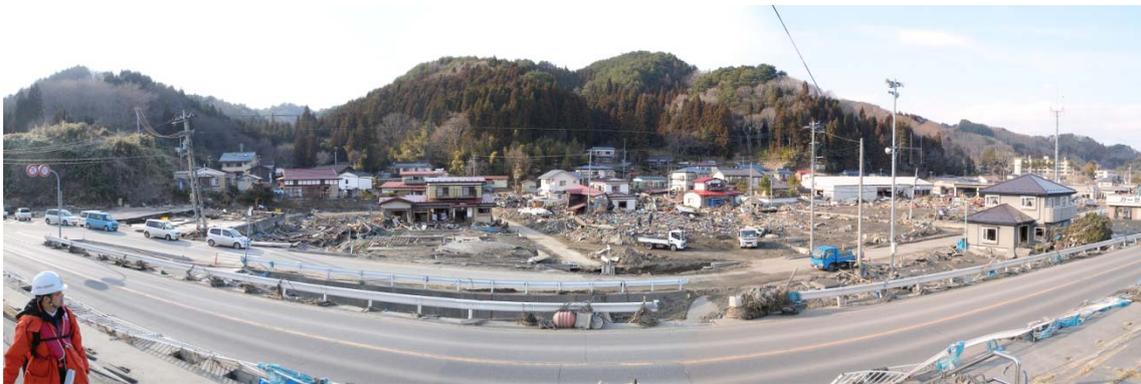
防潮堤には損傷はほとんど認められなかったが、海面上 8.5m にあった防潮堤天端を津波は約 1.7m 乗越えた。背後地域では多くの家屋などを破壊されていた（写真-13）。防潮堤の裏法が被災している箇所もあった。

写真-13 高浜地区の被災状況

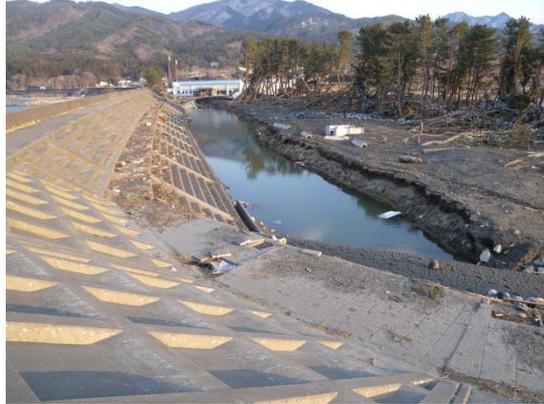
水門には被害は認められなかった。防潮堤背後にある松林が津波により倒れ、一部は根こそぎ流されていた。松林の前面は洗掘されていた（写真-14）。さらに河口部の砂嘴が洗掘された可能性がある。

写真-14 防潮堤背後の洗掘と倒れた松林
