## 1. 調査目的と内容

港湾の早期復旧をめざし、津波による港湾の被害の実態と津波の痕跡高さを調査する。

港湾空港技術研究所 栗山善昭・加島寛章・伴野雅之  
国土交通省国土技術政策総合研究所 泉山拓也

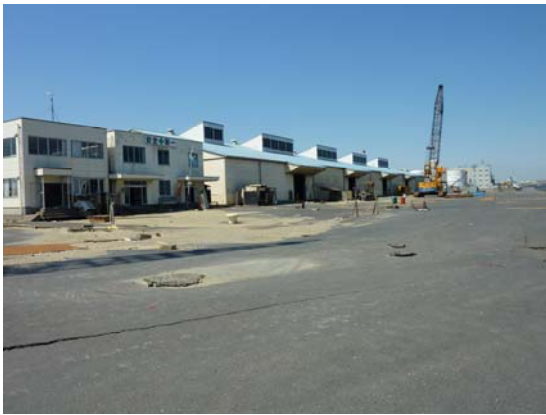
写真-1 鹿島港 南公共埠頭

南公共埠頭においては、建物の1階部分の窓ガラスが割れたり、倉庫のシャッターが壊れるなどの被害があった(写真-1)。

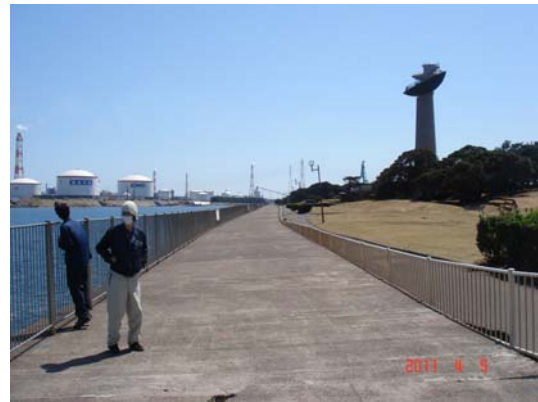
写真-2 鹿島港 みなと公園

港中央のみなと公園では、背後地盤が高いこともあり、津波の浸水深は小さかった(膝よりも下程度)と推測された(写真-2)。

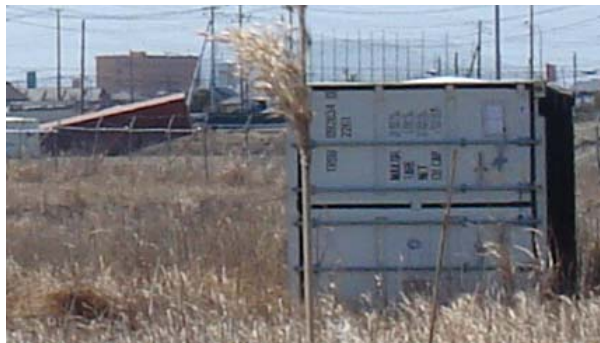
写真-3 鹿島港 北公共埠頭港外

北公共埠頭においては、津波によってコンテナが散乱、移動したようであり、なかには、港湾背後の商業施設に損害を与えているものもあったとのことである。津波発生から約3週間が経過

した調査時点では、港内のコンテナは整理されていたが、港外ではいくつかのコンテナが放置されていた（写真-3）。

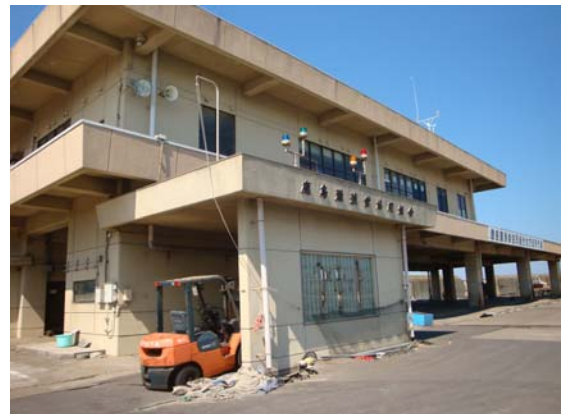
写真-4 鹿島漁港

漁港においては（写真-4）、損傷を受けた船は約 60 隻（内、大きな損傷を受けた船 約 30 隻）であり、その他にも、配電盤等の漁港施設も大きな被害を受けたとのことであった。

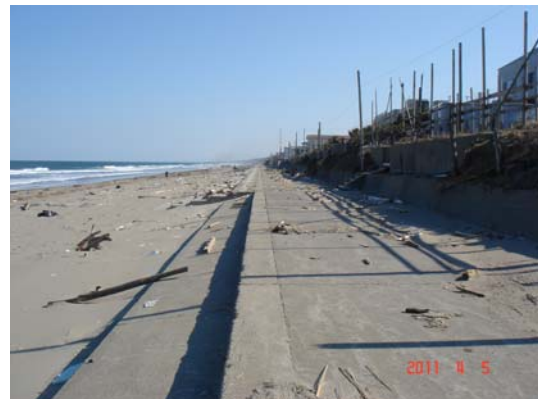
写真-5 大竹海岸

津波の痕跡高さ 8.1m (遡上高さ)

護岸が高いこともあり、それより上の建物には、ほとんど被害はみられなかった (写真-5).

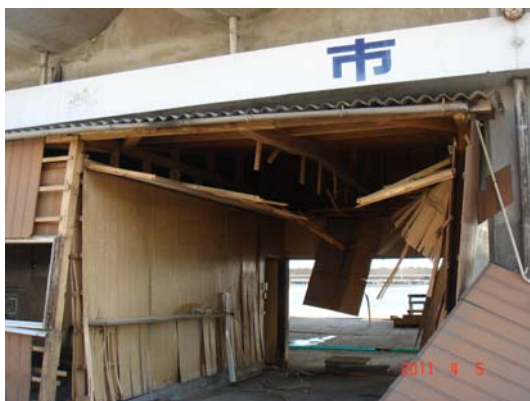
写真-6 大洗漁港背後の建物

漁港では、多くの船が避難したとのことであるが、それでも、比較的大きな船 14 隻と多くの小型船が被害を受けたとのことであった。また、背後では、1 階部分で窓ガラスが割れ、内部に泥が進入する等の被害が見られた (写真-6)。魚市場や食堂などでは、片づけは概ね終了していたようであるが、営業再開の張り紙等は見られなかった。

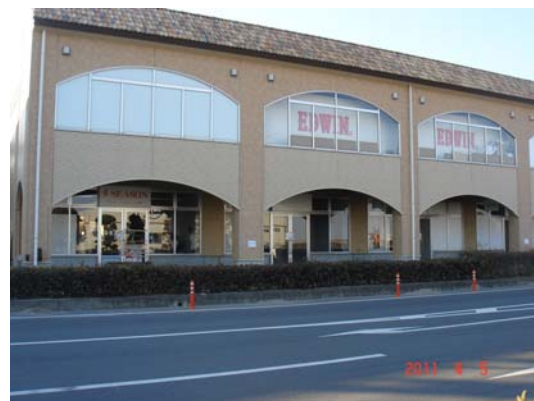
写真-7 大洗港 アウトレット

アウトレットにおいても、1 階部分で窓ガラスなどが割れるなどの被害があり (写真-7)、片づけは概ね済んでいるようであるが、営業再開の張り紙等は見られなかった。

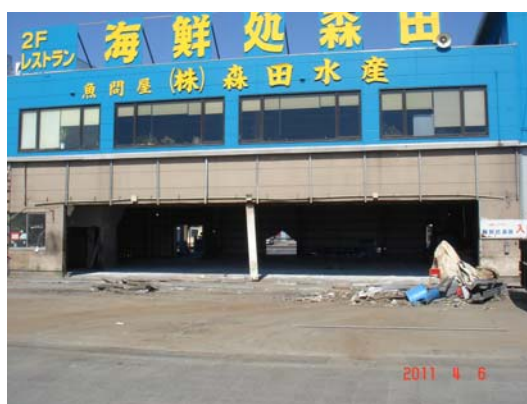
写真-8 常陸那珂港背後のレストラン

那珂湊港背後のレストランや市場の1階部分では、シャッターが壊れる、窓ガラスが割れる、泥が進入する等の被害が生じていたが(写真-8)、復旧は急ピッチに進んでいるようであり、4月下旬にはオープンするとの張り紙みがあった。

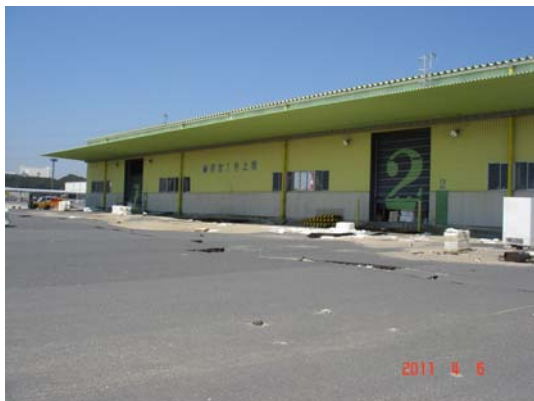
写真-9 常陸那珂港 県営1号上屋

物流サイトなどがある埠頭用地内およびその周辺では、道路も含めて地震による大きな被害を受けており、至る所で段差やひび割れ、液状化によって吹き出したと考えられる大量の砂が見られた。津波による被害としては、県営1号上屋のシャッターが壊されており、津波から3週間経過した調査時点でも中の品（紙類）の一部が散乱していた（写真-9）。ただし、それよりもやや奥の倉庫（ひたちなかFAZ物流サイト）は約1mほど嵩上げされた位置にあり、建物に大きな被害は見られなかった。

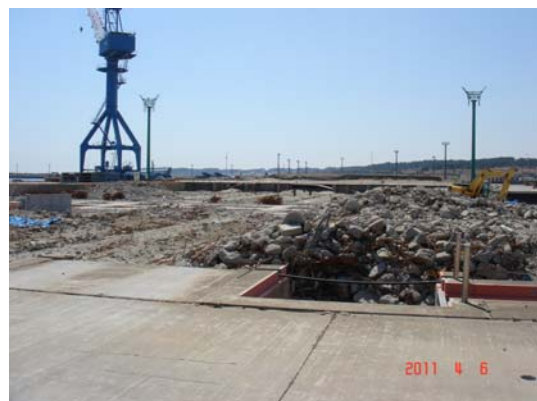
写真-10 常陸那珂港 ケーソンヤード

ケーソンヤードでは、事務所の建物の1階の窓ガラスが割れ、陸に揚げていたブイが流されるなどの被害があった。また、元の状態は分からないが、地表面のコンクリートから上に伸びた多くの鉄筋が大きく曲がった状態になっていた（写真-10）。前述の物流サイトに比べると地震による被害は少ないように見えた。

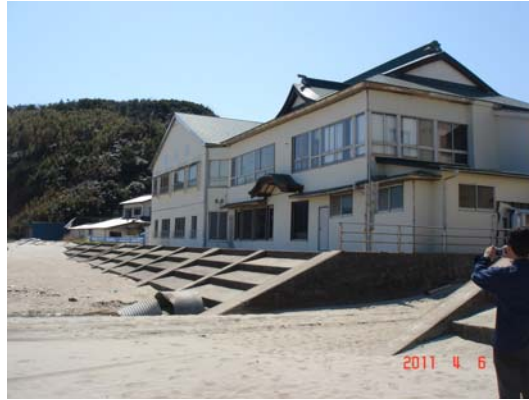
写真-11 阿字ヶ浦海岸背後の旅館

阿字ヶ浦海岸背後の建物では、液状化によって大きな被害が生じていたが、津波による被害は見られなかった（写真-11）。

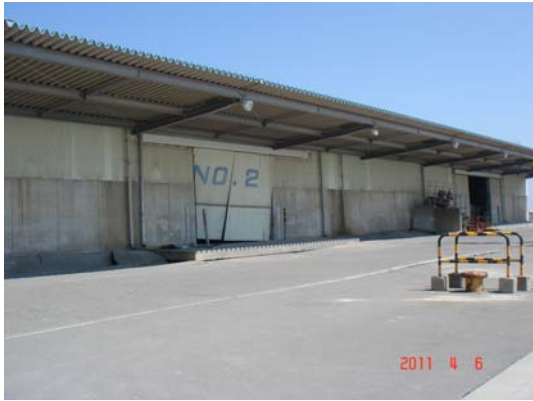
写真-12 日立港第二埠頭地区 県営2号上屋

第二埠頭地区の県営上屋では、シャッターが壊れていた（写真-12）。また、エプロン、荷揚げ場では舗装のひびわれや段差が多数発生するとともに、埠頭の南先端の岸壁は倒壊していた（写真-13）。岸壁倒壊の主原因は地震と考えられるが、津波の引き波による土砂の吸い出しも倒壊に影響を与えている可能性がある。

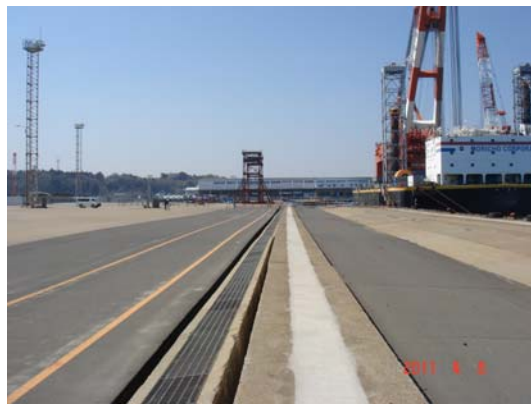
写真-14 日立港 第四埠頭地区

第四埠頭地区では、建物の1階部分の窓ガラスが割れ、フェンスが倒壊する等の被害があった。ただし、津波発生から3週間後の調査時点では、コンテナの散乱は見られなかった（写真-14）。さらに、埠頭背後の日立物流センター倉庫は、地盤より約1m高い位置にあり、建物の被害は見られなかった（写真-14奥）。
