相馬港・小名浜港調査報告（速報）
【津波グループ】

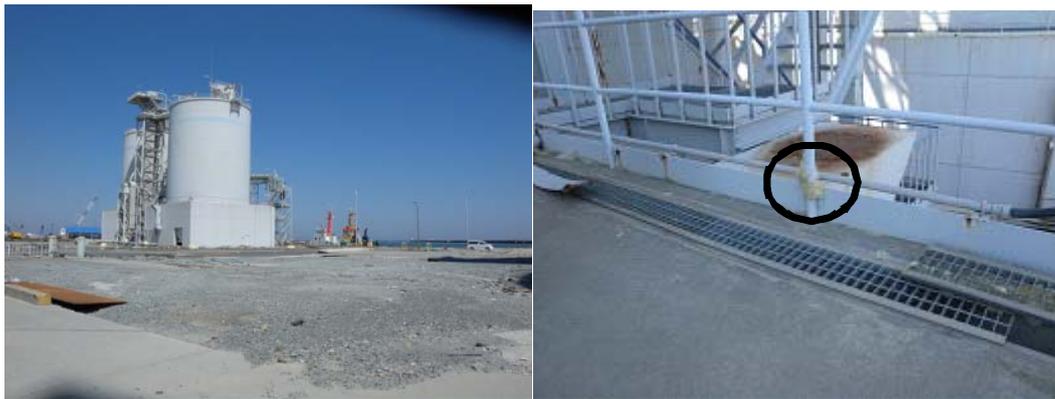
浸水高：10.36m 第1埠頭石炭サイロの手すり等に残る断熱材の漂流物

第1埠頭では図-2に示す岸壁に面したサイロにおいて、地面より7.55mの高さにある手すりに絡みついた断熱材を測量した。同様の断熱材はサイロの海側で大きく破損した建物内にあったことから、ここからの流出したものと考えられる。

図-2 第1埠頭におけるサイロ（左）と津波痕跡（右）

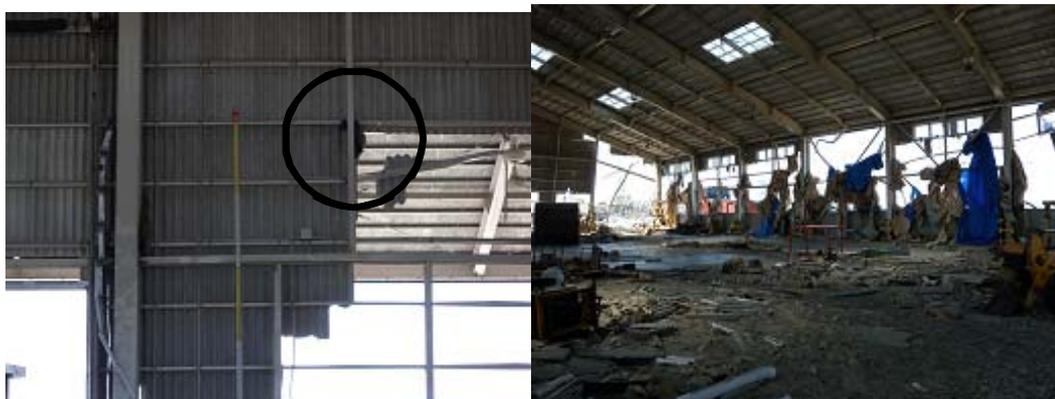
浸水高：10.09m 第2埠頭県営第2上屋の内壁に残る漂流物

第2埠頭では上屋の内壁の地面から6.77mの高さに引っかかった衣服(図-3)を測量した。この反対側の壁は多くの漂流物が引っかかって壁が抜けており、その上限は図-3に示した漂流物の高さと同程度であった。

図-3 第2埠頭における津波痕跡（左）および壁の破損状況（右）

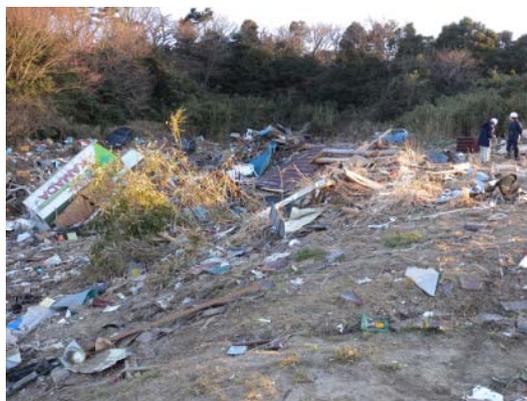
遡上高：11.80m 原釜尾浜海水浴場の内陸部における漂流物

相馬港の南側に接する原釜尾浜海水浴場に面した地域において車や家屋からの散乱物が溜った斜面(図-4)において遡上限界を測量した。

図-4 原釜尾浜海水浴場奥の津波遡上限界

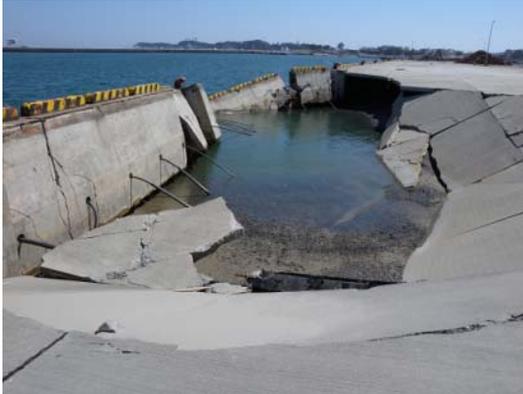
第1埠頭の物揚場は、津波による吸い出しの影響と考えられる沈下が認められた（図-5）。第2埠頭の上屋には、埠頭先端に面した壁にコンテナが衝突していた（図-6）。原釜尾浜海水浴場奥の津波遡上限界よりも海側においては、居住地域が壊滅しており、家屋の残骸、自動車などが遡上限界点までの陸上に散乱していた（図-7）。

図-5 第1埠頭における物揚場の沈下

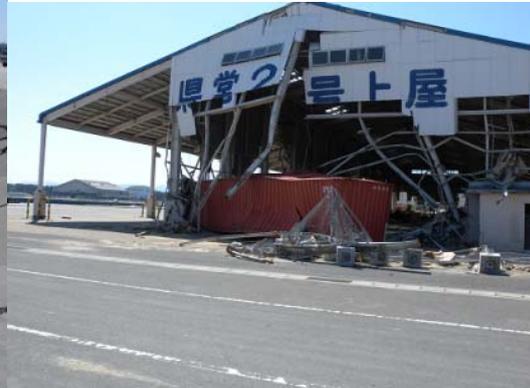
図-6 上屋に衝突したコンテナ

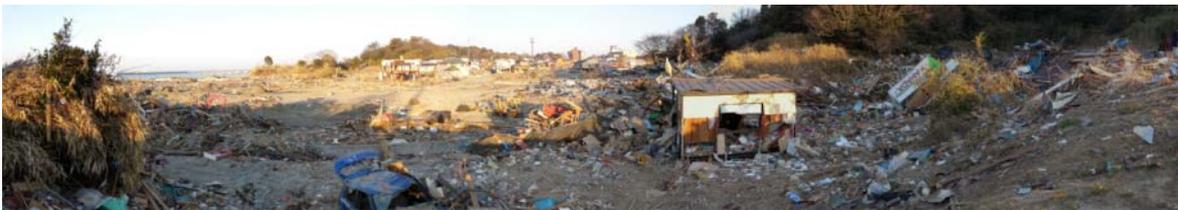
図-7 原釜尾浜海水浴場奥の遡上限界から海側の被災状況

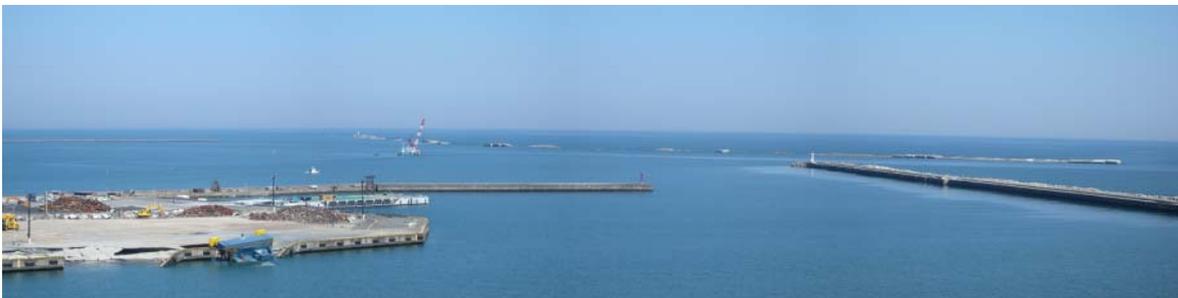
沖防波堤は、総延長 2,730m のうち、北側の堤頭部から 4 函を除いてすべてのケーソンが滑動し、港内側に傾斜またはマウンドから転落して水没していた。また、防波堤前面の消波ブロックも移動し、ほとんどが水面下に没した状態となっていた。一方、沖防波堤よりも港内側に

ある北防波堤および南防波堤にはほとんど被災は認められなかった。これは、沖防波堤による津波低減効果があったためと現段階では推察される。また、沖防波堤背後の航路や泊地などにおいて、津波による大規模な洗掘が生じていた。

図-8 沖防波堤の被災状況

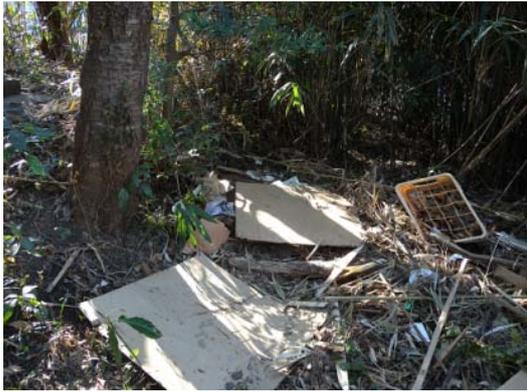
遡上高：15.92m、安波神社の参道斜面の漂流物

神社参道脇にあった漂流物（図-9）を測量した。参道は人が通行できるように片づけられていたが、図-10に示したように参道脇には漂流物が残っていた。

図-9 神社参道脇の漂流物

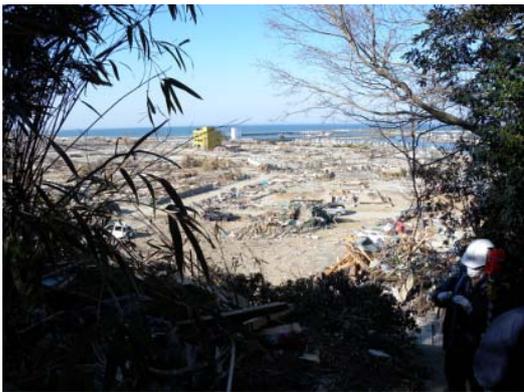
図-11 は遡上限界地点から見た漁港背後の街の被災状況である。黄色の鉄筋コンクリート造の3階建ての家屋が残っており、この屋上では窓ガラスが割れ、砂も残っていたことから津波の打ち上げ高はこの建物を越えたと思われる。また、遡上限界周辺の高台には、図-12 に示すように漁船が数隻打ち上がっていた。

図-11 遡上限界地点から見た街の被災状況

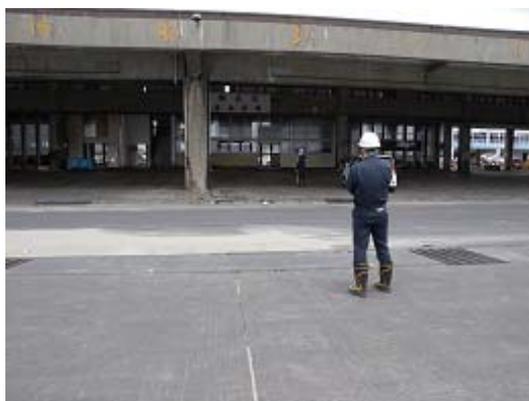
浸水高：5.42m 漁港区の魚市場建物のガラスの水跡（地盤からの浸水深 2.90m）

※本調査では同じ窓ガラスに地盤上 2.39m の高さに建物全体に渡る水跡を見つけたが、高さ 2.90m の位置における水跡は消失していた。

図-14 漁港区魚市場の建物

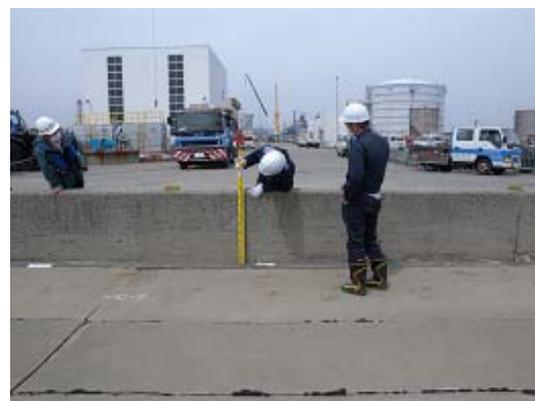
浸水高：4.28m 4号埠頭先端部にある小名浜ポンプ場の内壁の水跡（地盤からの浸水深 1.60m）

図-15 4号埠頭の高さ0.84mの胸壁、ポンプ場およびタンク

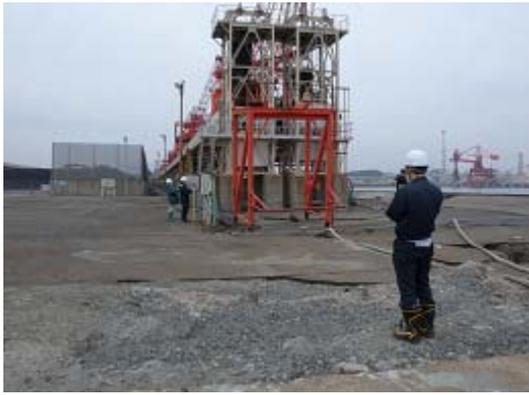
浸水高：3.70m 7号埠頭先端部にある電気分電盤内の水跡（地盤からの浸水深 1.29m）

図-16 7号埠頭先端の機械類

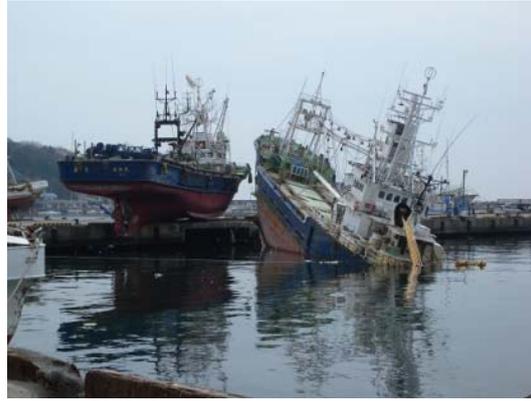
小名浜港の背後地域、特に漁港区の背後は5mを超える高さの津波により木造家屋に大きな浸水被害が発生していた。一方、港湾の施設においては、図-14～16に示すように鉄筋コンクリート造の構造物等には大きな破損はほとんど認められなかった。しかし、漁港区においては浸水深が2.9mにまで達したので、漁船の打ち上げなどが認められた（図-17）。後述するように小名浜港の北にある兔渡路海岸には8mの浸水高を引き起こす津波が来襲しているのに対し、小名浜港内は3～5m程度の浸水であったことは、一定の防波堤の効果があったと推察される。ただし、漁港区で津波が高いのは、その北側にある岬に伴う水深変化によって屈折が生じて津波エネルギーが集中した可能性がある。

図-17 漁港区に打ち上がった漁船

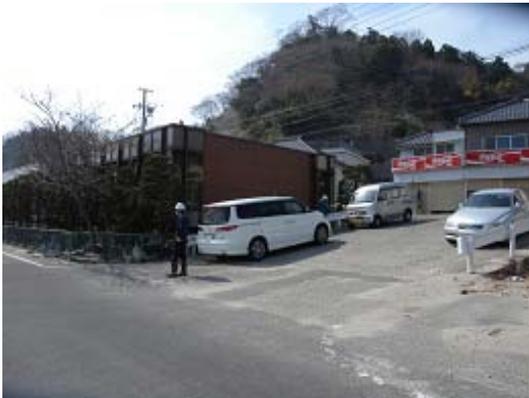
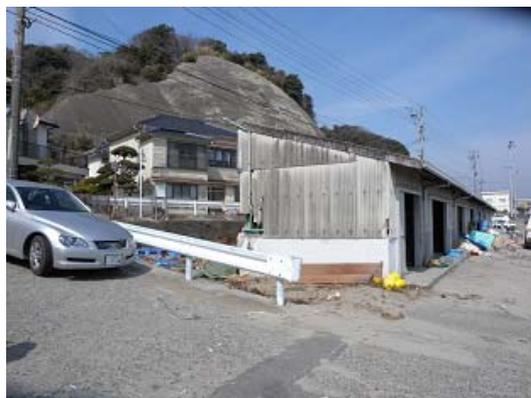
浸水高：5.44m 建物の背面の水跡（地盤からの浸水深 2.76m）

津波痕跡は漁港の防波堤背後の海に面する鉄筋コンクリート造の建物（図-18の植生背後の建物）において、海に向かう面とは逆にある建物背面の水跡を測量した。

住民の話によると、津波痕跡高を測量した建物背後の一段高い道路に面した家屋も腰高程度まで浸水したようである。しかし、浸水深は1m未満であったために損壊は免れていた。甚大な被害を免れたのは、地盤が高いことに起因していると考えられる。

図-18 中之作漁港における被害の少なかった地域

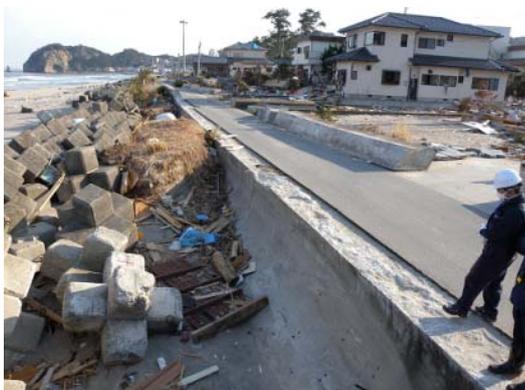
浸水高：8.08m 護岸背後の木造建物の階段の水跡（地盤からの浸水深 2.76m）

図-19に示す護岸背後で流失を免れた家屋郡の1軒で内壁（2階床面よりやや上）にあった水跡を測量した。さらに、その背後にある独立行政法人国立病院機構いわき病院において、病

図-19 流失を免れた家屋、その前面の護岸と海岸

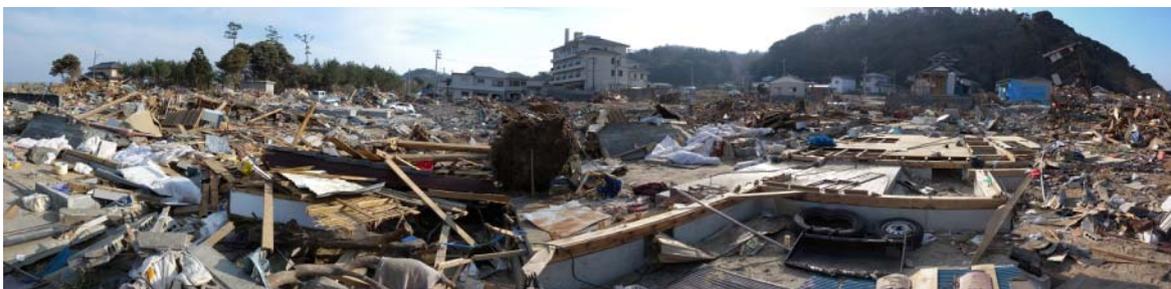
津波痕跡高を測量した木造家屋の隣は完全に流失していた。さらに、この木造家屋や独立行政法人国立病院機構いわき病院から北へ200m程度離れた平地部では、図-20に示すように居住地域が壊滅していた。さらに、流失被害を受けた建物があったと思われる所では、図-21に示すように護岸のパラペット部が被災していることが多く、前面海域の水深変化に伴う局所的な津波の集中があった可能性がある。

図-20 兎渡路における家屋等の流失

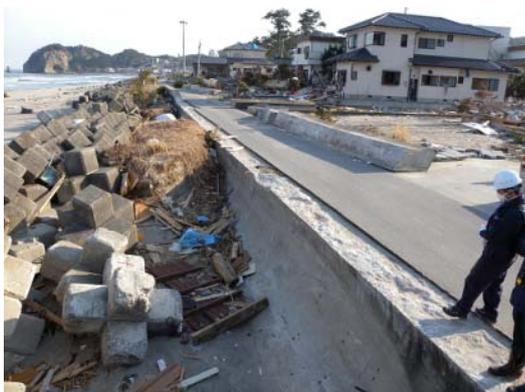
図-20 倒れた護岸パラペット部
