国土交通省 国土技術政策総合研究所

国立研究開発法人海上・港湾・航空技術研究所 港湾空港技術研究所

## 台風 21 号通過に伴う港湾被害調査について（報告）

## 平成 30 年台風 21 号被害調査の概要(神戸港・大阪港)

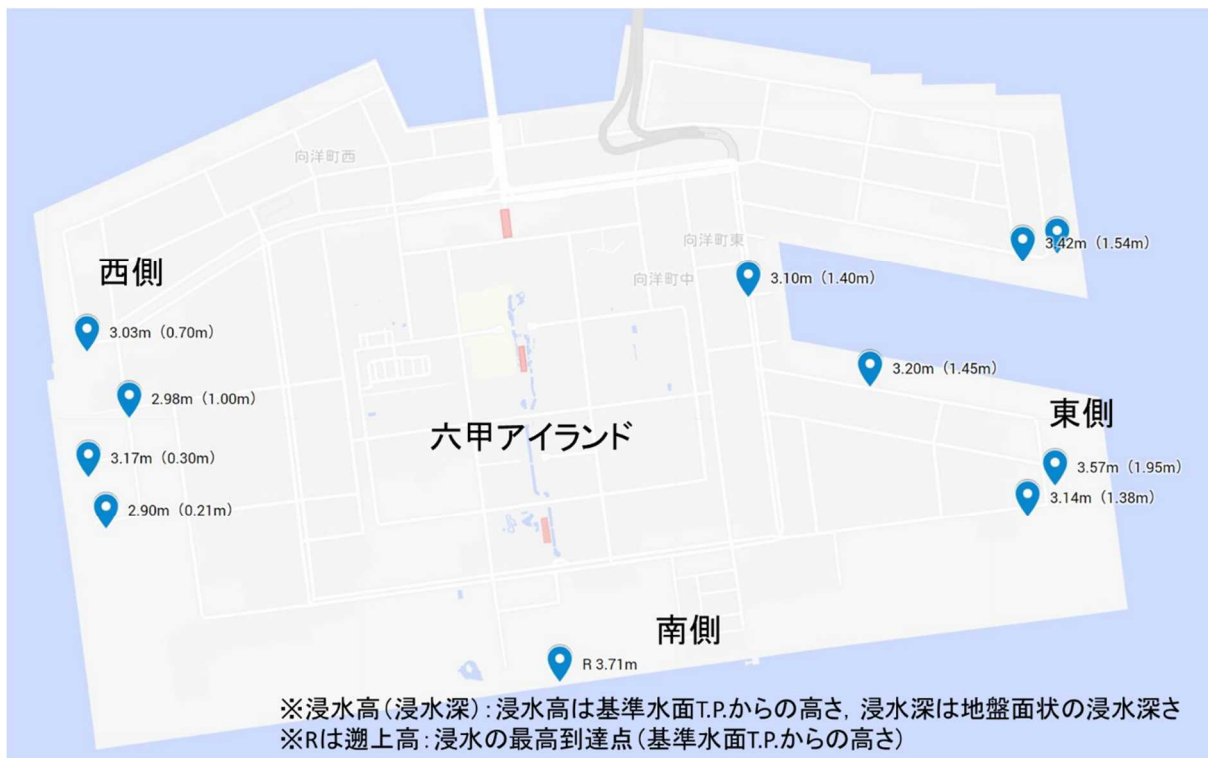
図2 六甲アイランドの浸水高(浸水深)

- (1)六甲アイランドの東側では，浸水高（基準水位 T.P.からの高さ）が約 3.1～3.6m，浸水深（地盤上の浸水深さ）が約 1.4～2m と大きく，最も被害が大きかった。コンテナターミナルでは電源設備が浸水し，コンテナが漂流するなどの甚大な被害が発生した。ドローンの映像によると，顕著なコンテナの漂流が発生したのは六甲アイランド東側だけだった。また，六甲アイランド東側ではコンテナターミナル以外の施設も被害を受け，多数の車輛が漂流した。
- (2)六甲アイランドの西側では浸水高が約 2.9～3.2m（浸水深が約 0.2～1.0m）であり，東側よりも若干小さい。浸水深は東側よりも小さいものの，広範囲に浸水が発生していた。
- (3)ポートアイランドの浸水高は約 2.3～2.6m であり，六甲アイランド東側（約 3.1～3.6m）と比較すると最大約 1m 小さい。浸水深は六甲アイランドよりも小さく，一部の地盤が低い箇所を除いて浸水深が比較的小さく，高潮による大規模な被害は確認できなかった。
- (4)神戸では西から東に向けて，かつ，沖合から沿岸に向けて浸水高（基準水面 T.P.からの浸水高さ）が大きかった。

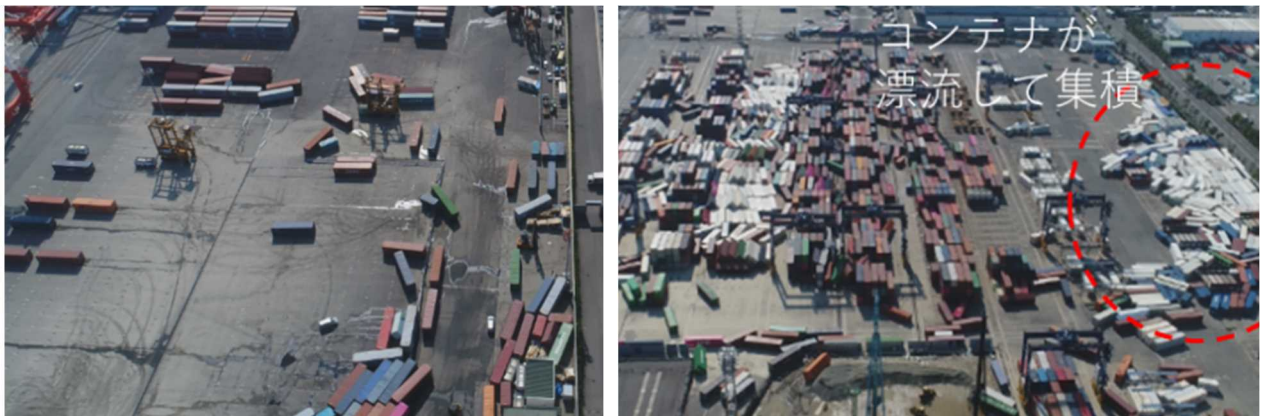
コンテナターミナルでは、実入りコンテナを含めて多数のコンテナが漂流したほか、電源設備が浸水したことにより、クレーン等が使用できなくなった。六甲アイランド東側は今回の調査で最も被害が大きかった。図4はコンテナの漂流状況であり、ドローンにより撮影したものである。

図4 コンテナの漂流状況（六甲アイランド東側）

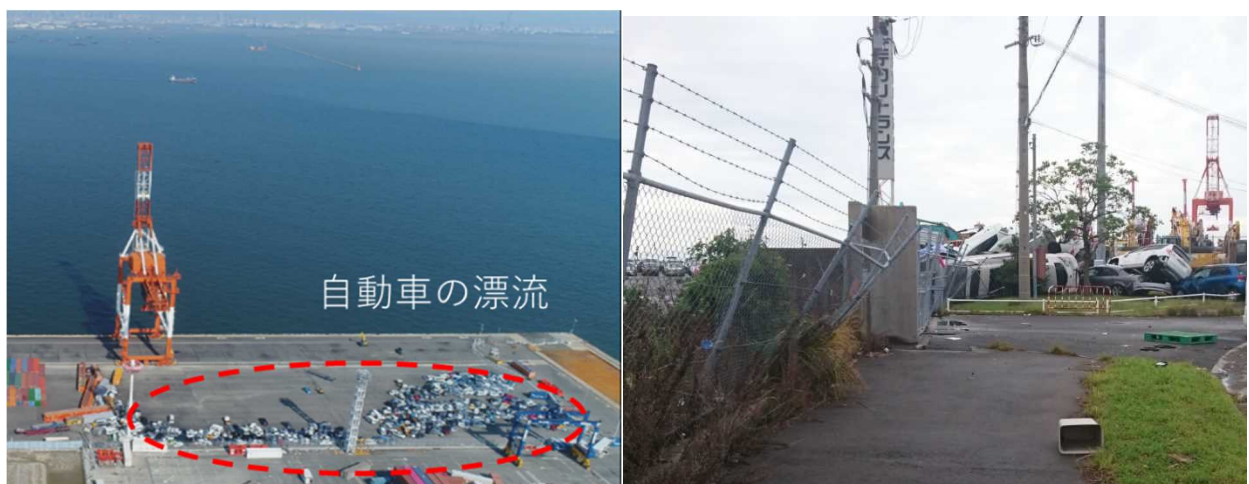
また、図5、図6は自動車の漂流状況である。

図5 自動車の漂流状況（六甲アイランド東側）

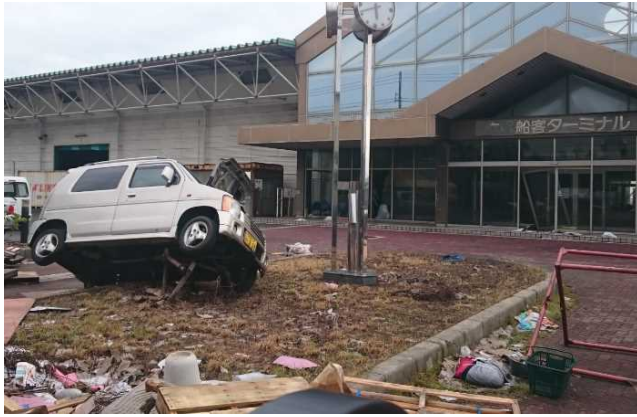
図6 自動車の漂流状況（六甲アイランド東側） 図7 六甲アイランド南側の浸水状況

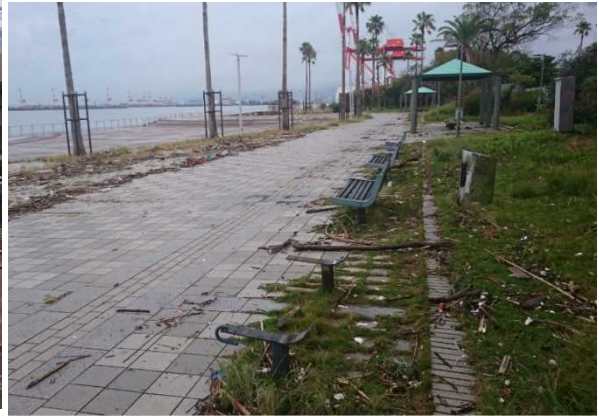
六甲アイランドの南側（図7）と西側は東側と比較すると浸水深が小さかったものの、浸水深は約1~1.5mほどあり、コンテナターミナルでは電源施設が高潮によって浸水（浸水深約1.3m）し、ガントリークレーン等の設備が稼働できない状態となった。

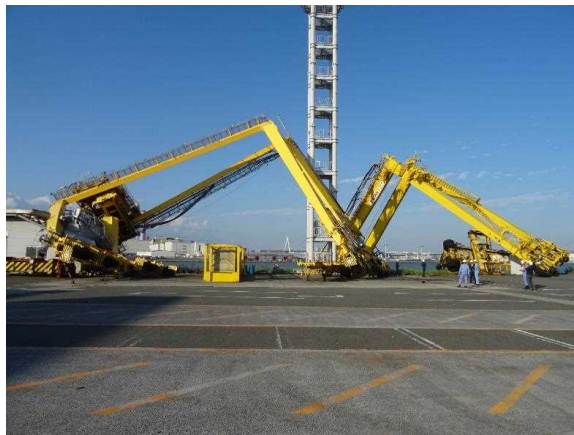
夢洲コンテナターミナルは岸壁部で一部越波が発生した程度で、ヤードは浸水しなかった。高潮と波浪による被害は軽微だったが、強風により事前に固縛を行っていたものの、空コンテナが倒壊した。ただし、倒壊したのは、5段積みの空コンテナで、3段積みのコンテナでは倒壊の被害はなかった。また、強風によりコンテナを運ぶ車輛が逸走した（図8）。

図8 強風によるコンテナを運ぶ車輛の逸走
