## 台風 23 号により根室港付近で発生した高潮に関する被災調査結果

## 台風1523号により根室港付近で発生した高潮・高波に関する被災調査報告

平成27年10月8日～9日にかけて北海道東方沖を通過した台風23号により発生した高潮・高波による根室港及びその周辺の被害について、国土技術政策総合研究所、北海道開発局、港湾空港技術研究所、寒地土木研究所は、共同で現地調査を実施したので、その結果を以下に示す。なお、現在今回の被災に対する解析等を並行して実施しており、今後得られる新たな知見にもとづき記載内容の追加や修正を行うことがある。

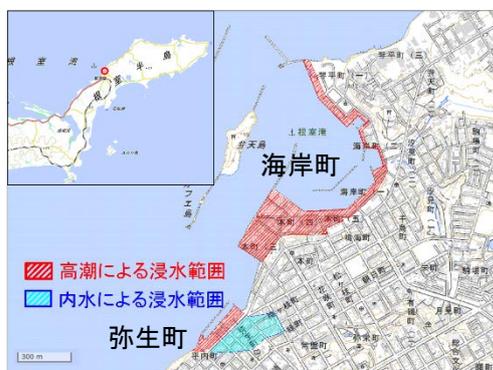
図-2 浸水状況図(根室港内)

図-2は根室港内の高潮による浸水範囲を赤色で示したものである。参考のため、内水による浸水範囲を青色で示している。写真-1に示すように根室港北部の海岸町周辺では、高潮の発生により物揚場が冠水した。漁協北側の物揚場では、写真-2に示す部分まで冠水しており、歩道は浸水しなかった。海岸町周辺の浸水状況の詳細は図-3に示すとおりであり、図-4に示すように最高部で標高 T.P.+1.36m のエプロンを越えて高潮が道路に浸水し、標高 T.P.+1.00m の歩道脇の側溝まで浸水した。昨年12月の低気圧による高潮の際には、道路背後の倉庫（図-3の浸水ライン背後の灰色部分）まで浸水した。海岸町周辺は天端が低く、写真-3に示す漁協南側物揚場の海面からの天端の高さは14:45（当日の満潮時刻14:59）で0.37mであり、越波で冠水している箇所があった。

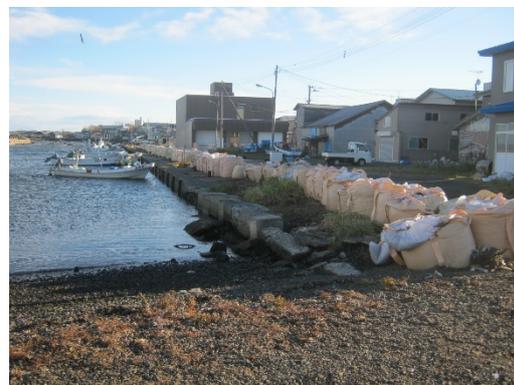
写真-4 弥生町①（岸壁背後に積んだ土のう）

弥生町周辺は昨年12月の高潮災害時に市街地部分まで浸水したため、今回の台風が通過する前に、写真-4に示すように岸壁前面に高さ0.9m程度の土のうを設置していた。写真-5は岸壁背後の水産加工工場であり、赤線は浸水痕跡の位置を示す。痕跡の地盤高からの高さは0.73mであった。工場の方にヒアリングをしたところ、土のうの隙間を海水が通過してきたが、越波は土のうにより遮られていたため、昨年12月と比べて浸水が抑えられた印象があるとの証言が得られた。また、水産加工工場の背後は写真-6に示すように緩やかな坂になっており、高潮による浸水は左側の駐車場入口の海側端部までの範囲であり、市街地まで浸水しなかった。弥生町周辺の浸水状況の詳細は図-5に示すとおりであり、図-6に示すように標高T.P.+1.21mまで浸水した。

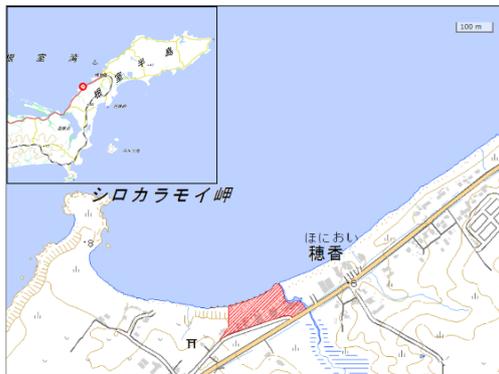
図-7 浸水状況図（穂香地区）

穂香地区では、海岸沿いに立地する造船所が浸水した。図-7 は穂香地区の浸水状況図であり、写真-7 に示す造船所奥の事務室の赤線部まで冠水した、浸水状況の詳細は図-8 に示すとおりであり、図-9 に示すように標高 T.P.+2.0m まで浸水した。当該地点には、海岸護岸を横切って写真-8 に示す斜路があり、建造・修理した船舶の入出庫に利用している。斜路には樋門が設置されていたが、2ヶ所の斜路のうち1ヶ所が台風来襲時に閉鎖されておらず、越波・越流がみられた。また、当該地点でも海岸護岸の背後に土のうが設置されていたが、写真-9 に示すようにその多くが陸側に流出し、越波・越流を十分に防ぐことができなかった。当該地点は沖合に防波堤がないため、根室港内とくらべて波力が大きかったことによる影響が考えられる。

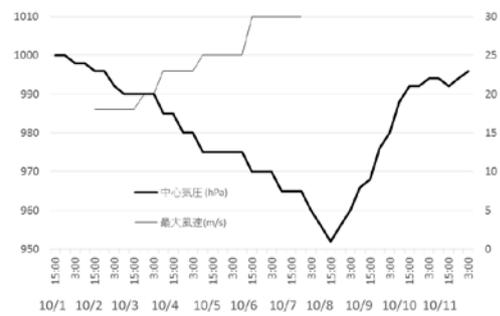
図-12 台風 1523 号の中心気圧と最大風速  
（気象庁資料より）

日 3 時に北海道東方沖で温帯低気圧に変化した。図-12 に示すように、本台風の最大風速は 10 月 6 日 15 時から 7 日 21 時の間に 30m/s で最高値を記録した。これに対して中心気圧は温帯低気圧に変化した後も低下を続け、10 月 8 日 15 時に 952hPa で最低値を記録した。図-13 に示すように、根室市内の風速は 10 月 8 日 12 時に 21.8m/s で最高値を記録した。中心気圧は 10 月 8 日 21 時に 965.2hPa で最低値を記録し、この時の風速は 14.9m/s であった。

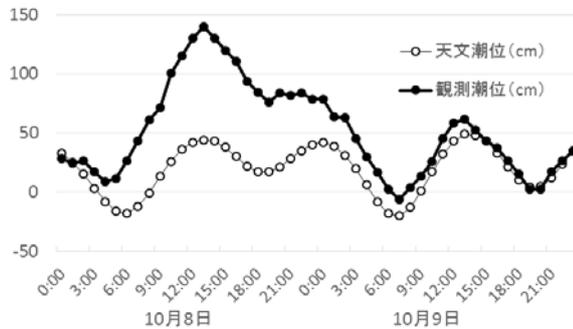
図-14 潮位変化図（根室港）

根室港の観測潮位は図-14 に示すとおりであり、10 月 8 日 12 時 50 分に最高値 T.P.+1.40m を示し、その後減少した。当日の満潮は 13 時 2 分と 23 時 52 分である。最高潮位の発生時刻は風速の最高値が観測された時刻の概ね 1 時間後であり、高潮偏差が最大となる時刻は満潮時刻と概ね重なっていた。
