# 既設アスファルト混合物の はく離抵抗性評価方法

国土技術政策総合研究所  
港湾空港技術研究所

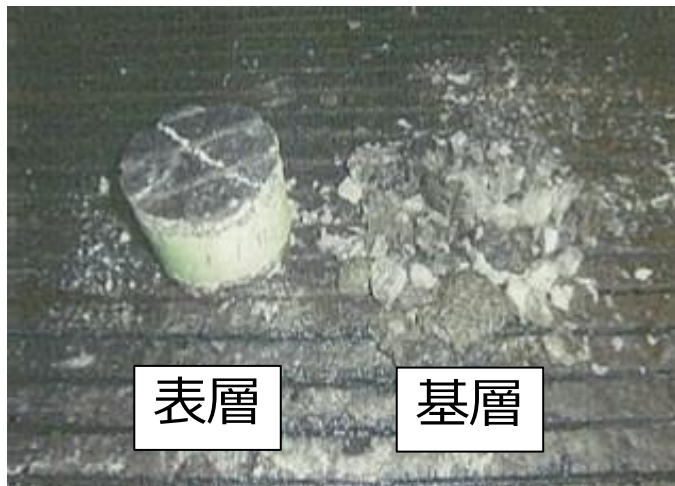
### ポットホールの一因：基層の砂利化

水分でアスファルト混合物の  
**はく離**（アスファルト-骨材の分離）  
が進行した状態

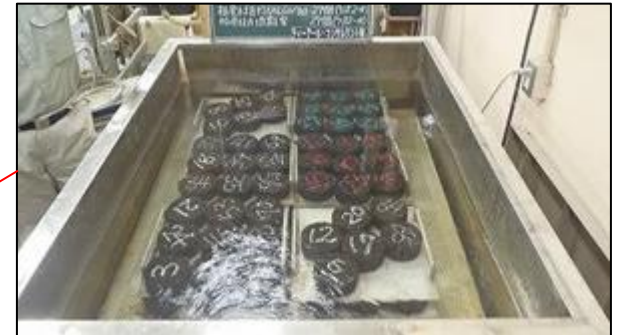
### ASTM D4868の方法

はく離層のはく離抵抗性 (はく離しにくさ) は、健全な層のそれより低いという前提のもとに、はく離層を判別しようとする方法

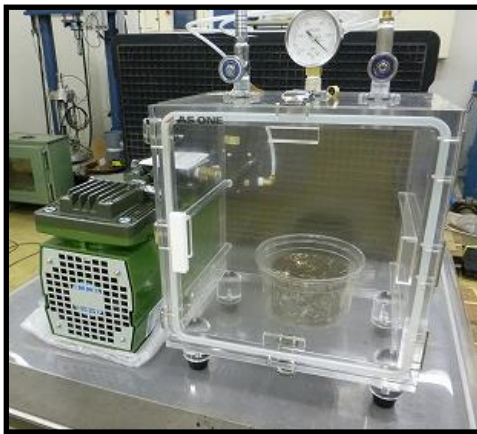
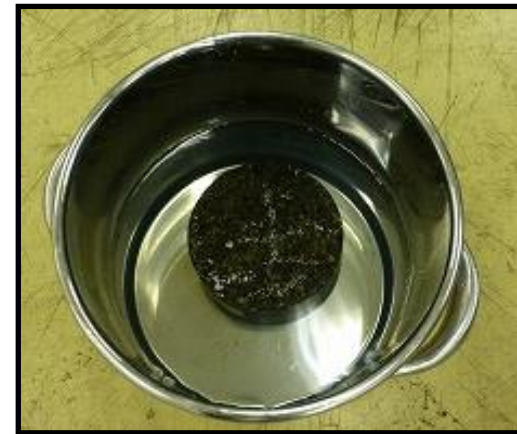
ASTMのはく離促進方法で，混合物のはく離を発生促進

室温の水中に  
試験体を浸し，  
減圧することで，  
空隙内に水を浸潤

60℃の水中に  
1 or 7日浸す

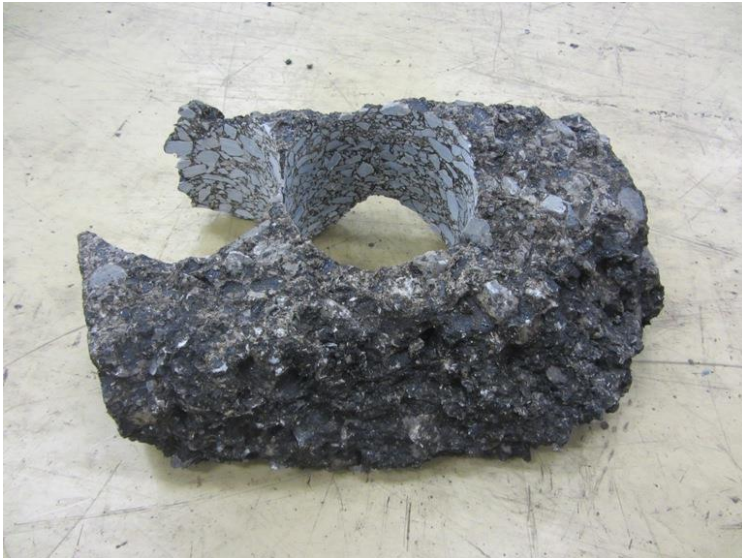
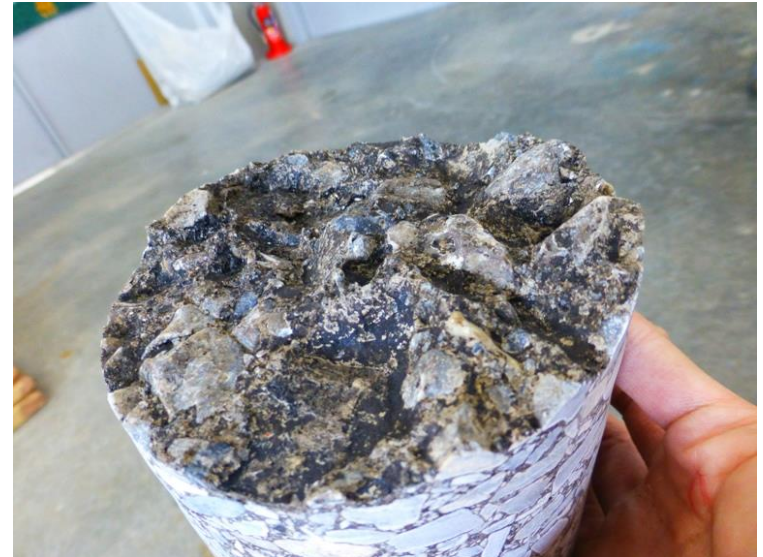
場所	空港舗装			試験舗装	
工区	A工区	B工区	C工区	試験工区1	試験工区2
採取箇所数	1箇所	3箇所	5箇所	4箇所	5箇所
採取深さ	基層	基層	基層	基層	表層
現地の状況	過去数年でポットホールやひび割れが多く発生	水に起因する損傷は確認されていない		水に起因する損傷は確認されていない	
コアの状態	表層: 下面にはく離 基層: 周辺で砂利化 (写真-5)	3箇所のうち1箇所で、 基層下面にはく離 (写真-6)	コア外見に変状なし	コア外見に変状なし

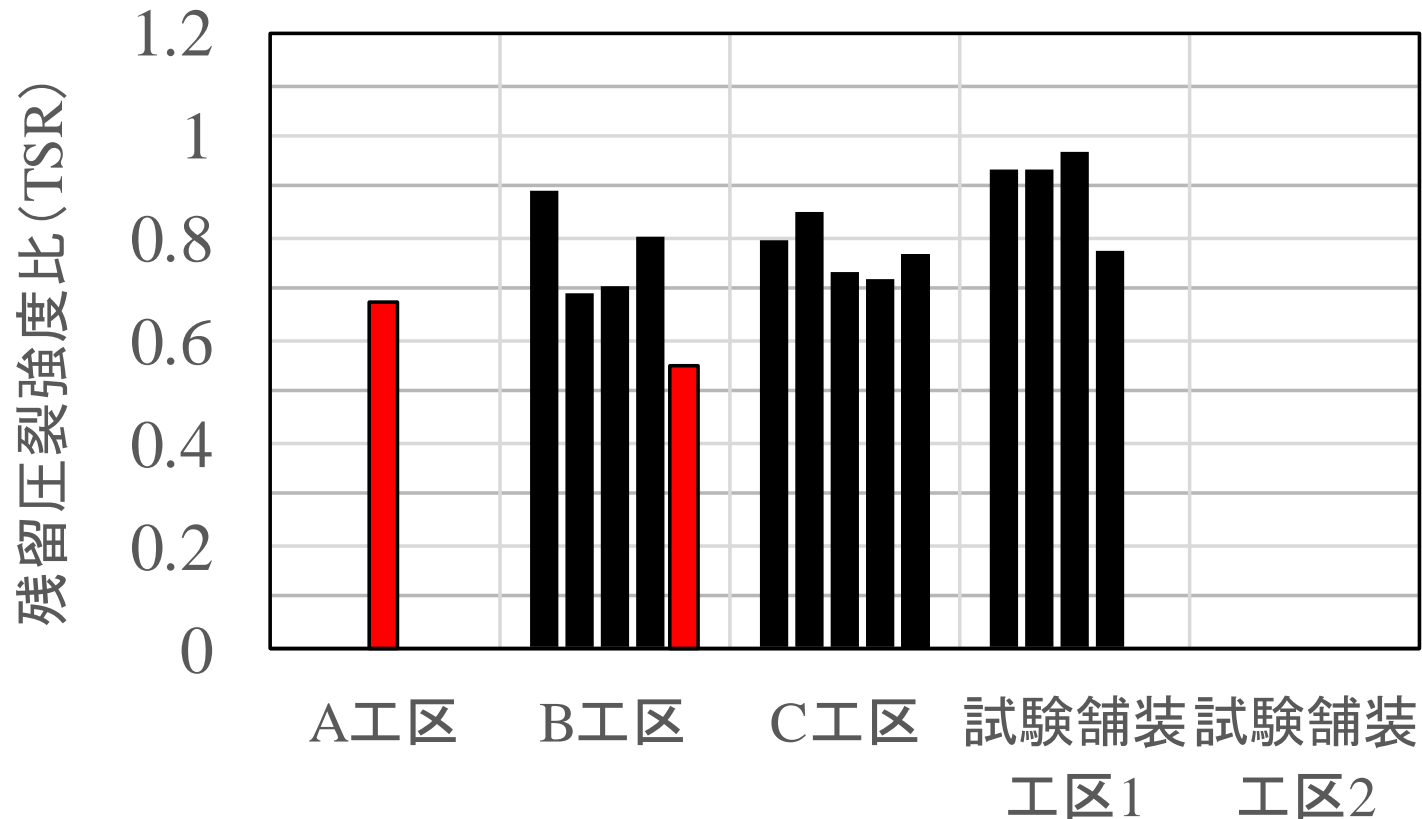
## 基層コアの残留圧裂強度比

周辺に砂利化が確認されたA工区のコア, および, 下面にはく離が確認されたB工区のコアの残留圧裂強度比は, 相対的に小さい値であった (0.67以下) .

- (1) 圧裂強度（25°C）が、混合物のはく離に伴う力学性状の変化を最も鋭敏に評価できたことから、圧裂強度（25°C）がはく離抵抗性評価に用いる力学量に最も適していると考えられた。これに基づき、はく離層判別に用いる力学量の比は、残留圧裂強度比とすることとした。
- (2) 表層コアの残留圧裂強度比では、はく離が確認されたコアと確認されていないコアで差異が認められなかった。一方で、基層コアの残留圧裂強度比では、はく離が確認されたコアの方が小さい値となる傾向が確認された（0.67以下）。よって、本方法では、はく離が生じたコアを判別できない場合もあるものの、特に基層において、はく離が生じたコアの判別に**一定の有効性がある可能性**があった。

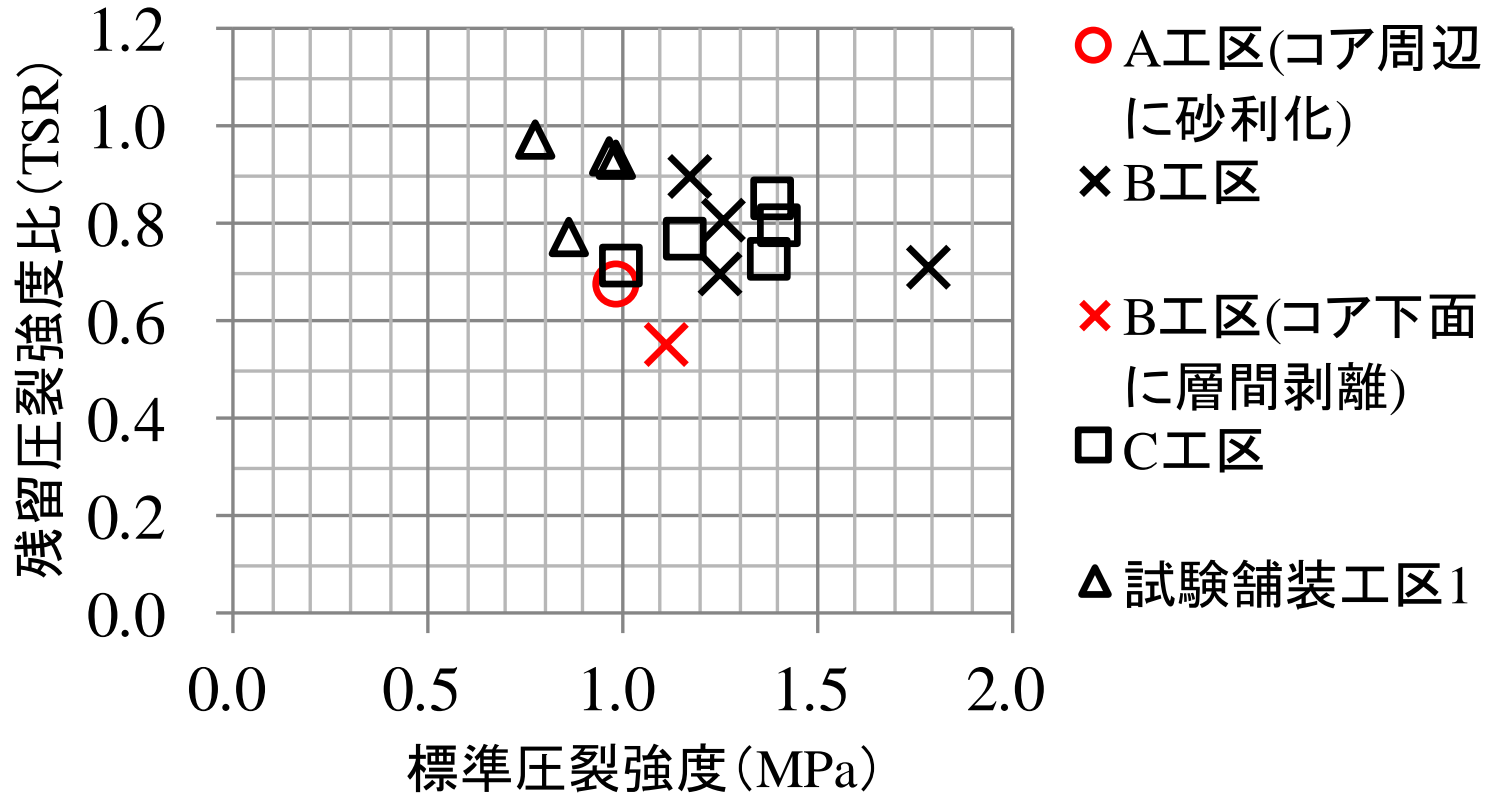
# 基層コアの標準圧裂強度と残留圧裂強度比

水で劣化したコア（はく離or砂利化）の標準圧裂強度は相対的に小さい値ではなかった
