# 空港舗装補修要領の改定予定

## ／ FWDによる舗装下の空洞検出法

国土交通省国土技術政策総合研究所  
空港研究部 空港施設研究室長  
坪川将丈

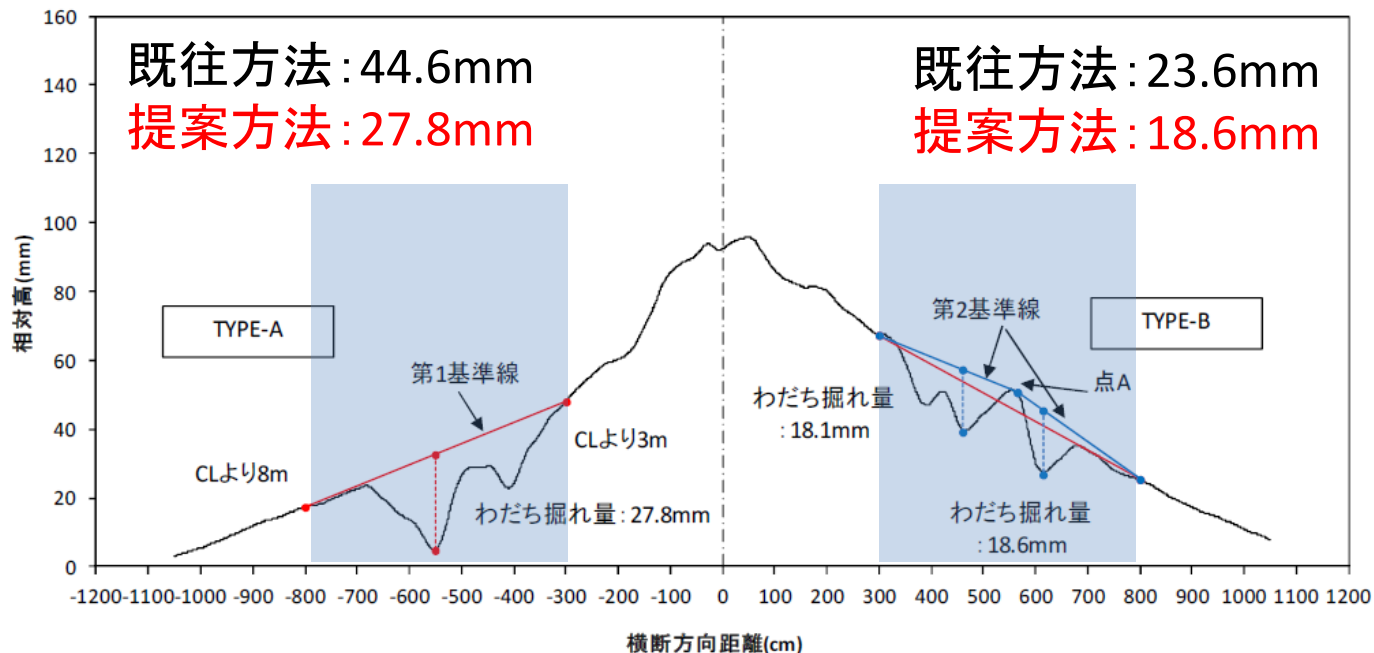
- 「航空機荷重の影響がある範囲」でわだち掘れを算出する.
- 下図左のように, CLから3m・8mを基準点とし, 3m・8mの2点で**第一基準線**を引き, これよりも高い路面がなければ, 第一基準線からの垂線長をわだち掘れとする.
- 下図右のように, **第一基準線**よりも高い路面(点A)があれば, 3m・8m・点Aの3点で**第二基準線**を引き算出する.
- 基準線よりも高い点がなくなるまで, これを繰り返す.

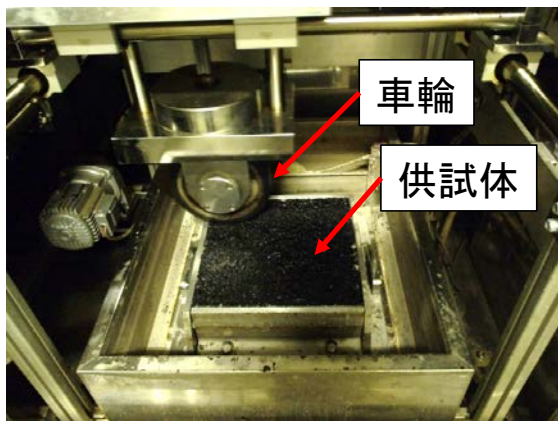
水浸ホイールトラッキング試験

剥離面積率(%)
ストレートアスファルト	100.0
改質アスファルトⅡ型	3.7

※剥離面積率  
水浸ホイールトラッキング試験後、  
供試体断面を目視して確認した  
「剥離した面積」を「供試体断面積」で除した値

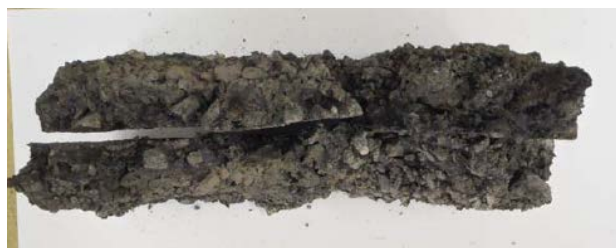
ストレートアスファルト(粒状化している)

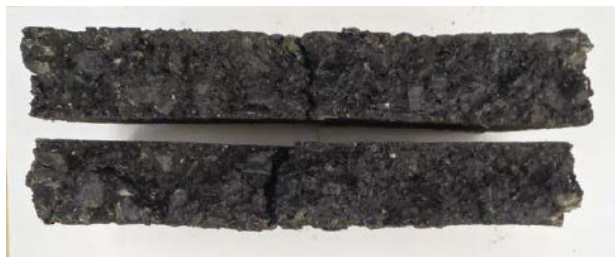
改質アスファルト(粒状化していない)

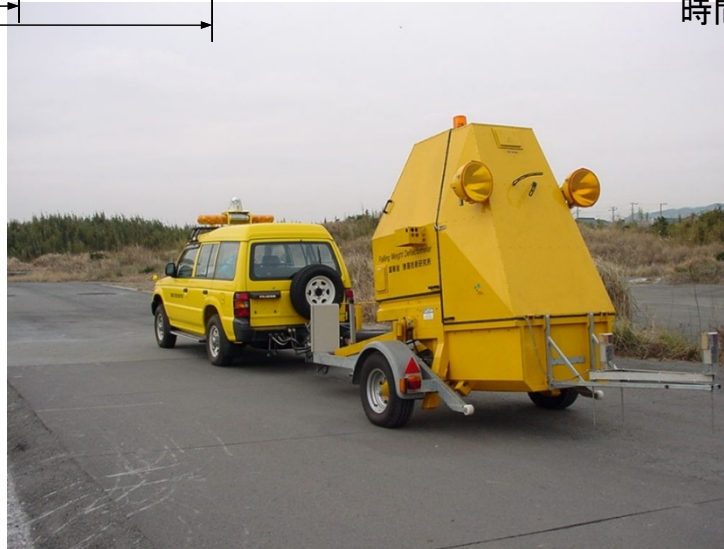
FWD(フォーリング・ウエイト・デフレクトメータ)  
落下 重り たわみ測定装置

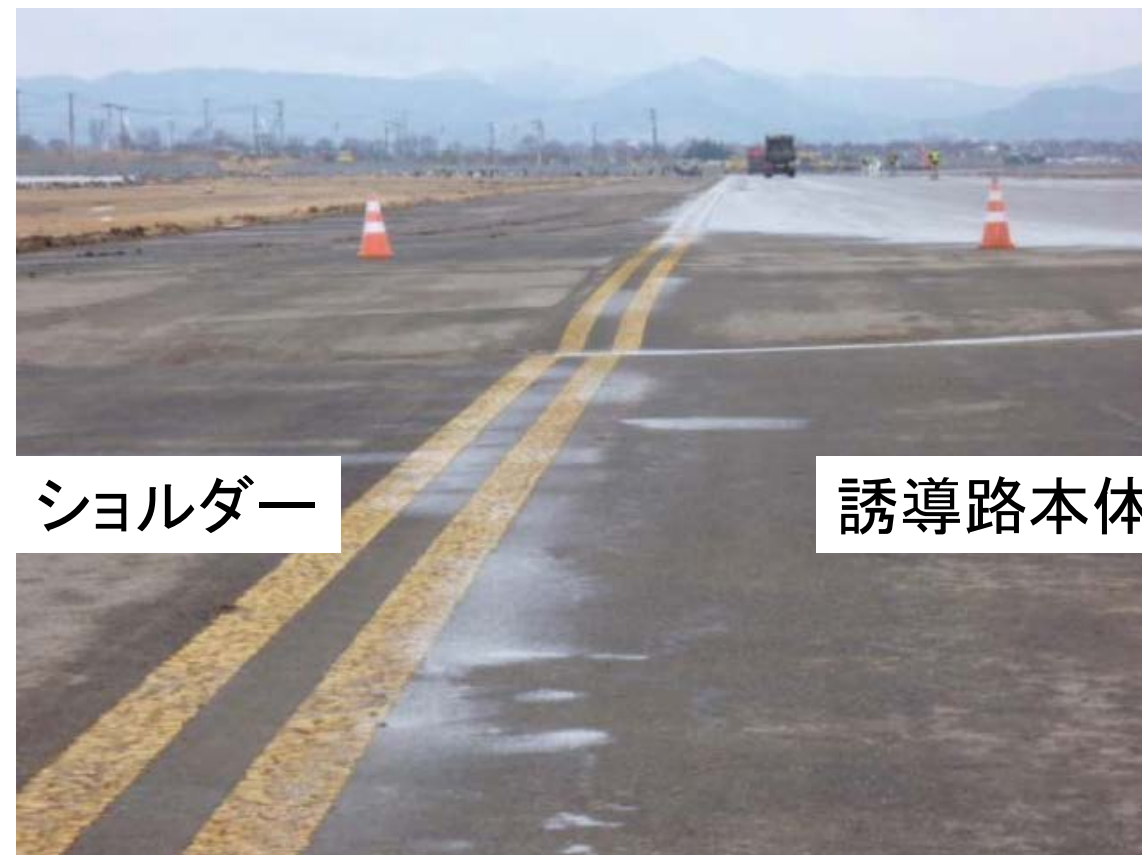
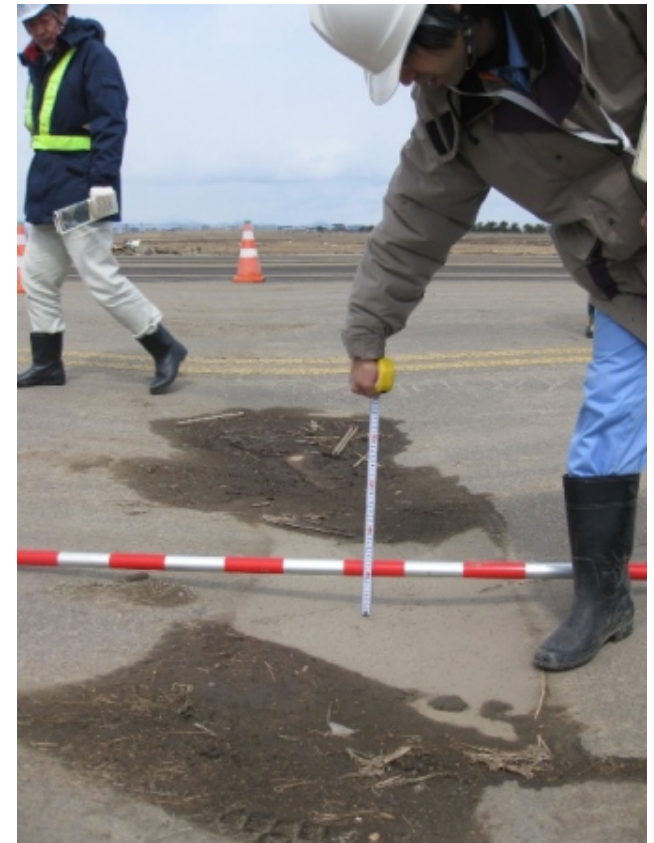
- ・ボックスカルバートの両サイドが5m程度の幅で沈下
- ・沈下量は概ね数十cm程度
- ・民航機の運航に支障となると推測

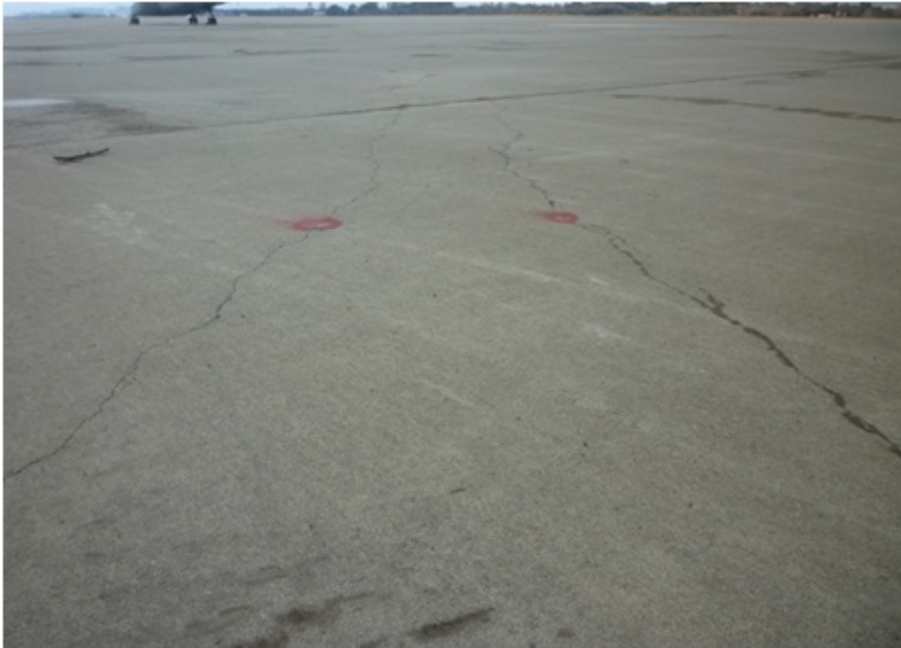
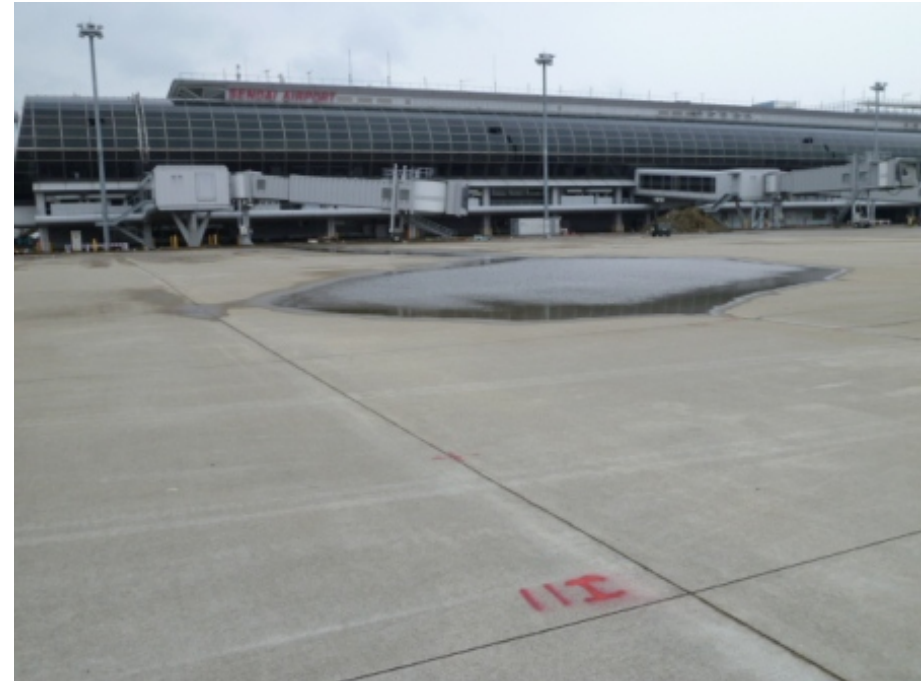
- ・無筋コンクリート舗装（版厚42cm）
- ・液状化に起因した沈下及び沈下に伴うクラック
- ・クラック幅は2-3mm程度，段差は無し，沈下は20cm程度.

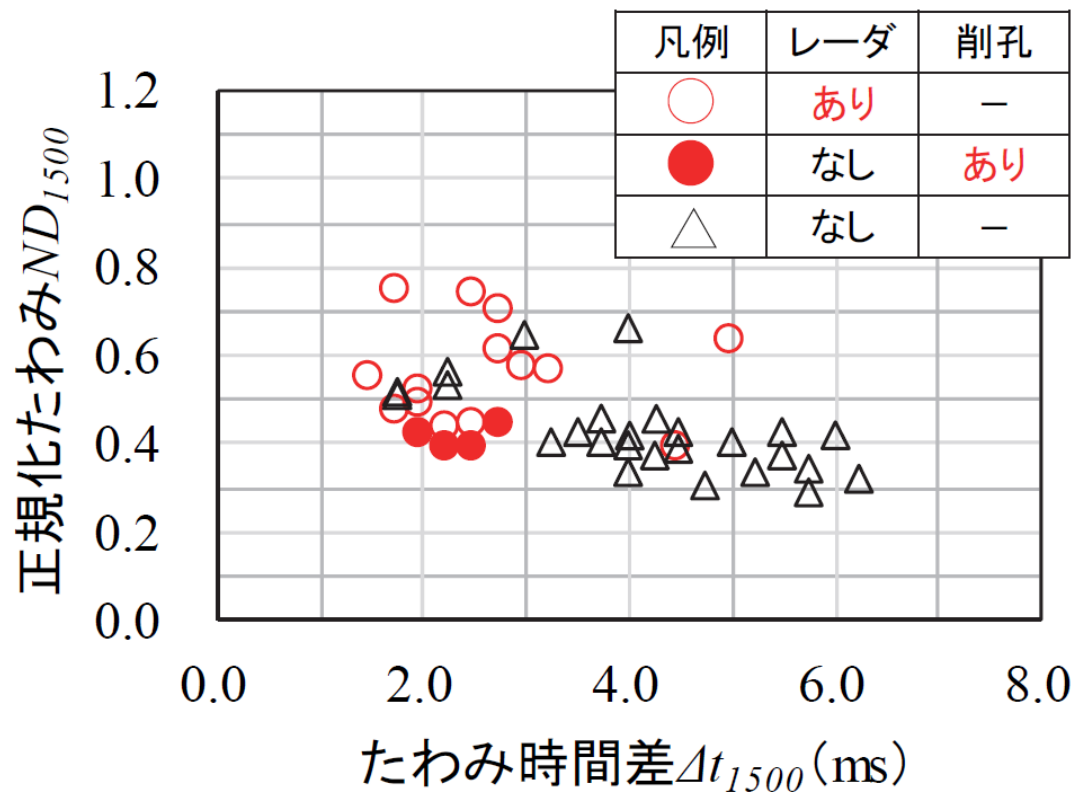
- 港湾エプロン舗装 (Co舗装) で「レーダーで空洞無しだがFWDで空洞の疑い」である箇所を削孔し空洞を確認した箇所もある。
- 閾値の設定は困難であるが、維持管理で使用するならば、面的な相対比較・削孔の結果・経年変化等のデータを維持管理に活用可能。
