# 空洞を有する空港アスファルト舗装に対する 繰返し走行試験

国土技術政策総合研究所 空港研究部 河村 直哉  
坪川 将丈

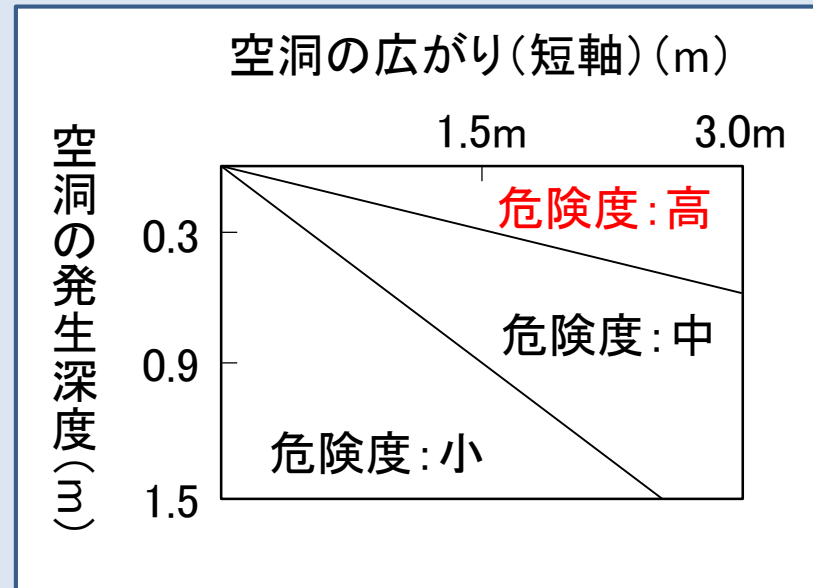
推定した空洞の深さと大きさに基づき、陥没の可能性を評価する方法を検討

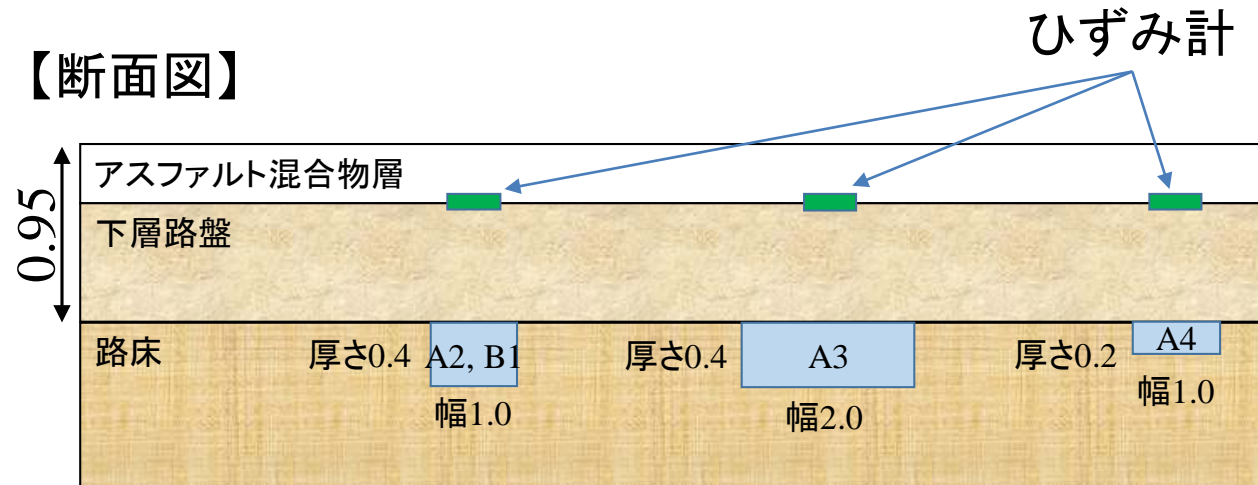
【断面図】

空洞幅	空洞厚
A2, B1	1.0m	0.4m
A3	2.0m	0.4m
A4	1.0m	0.2m

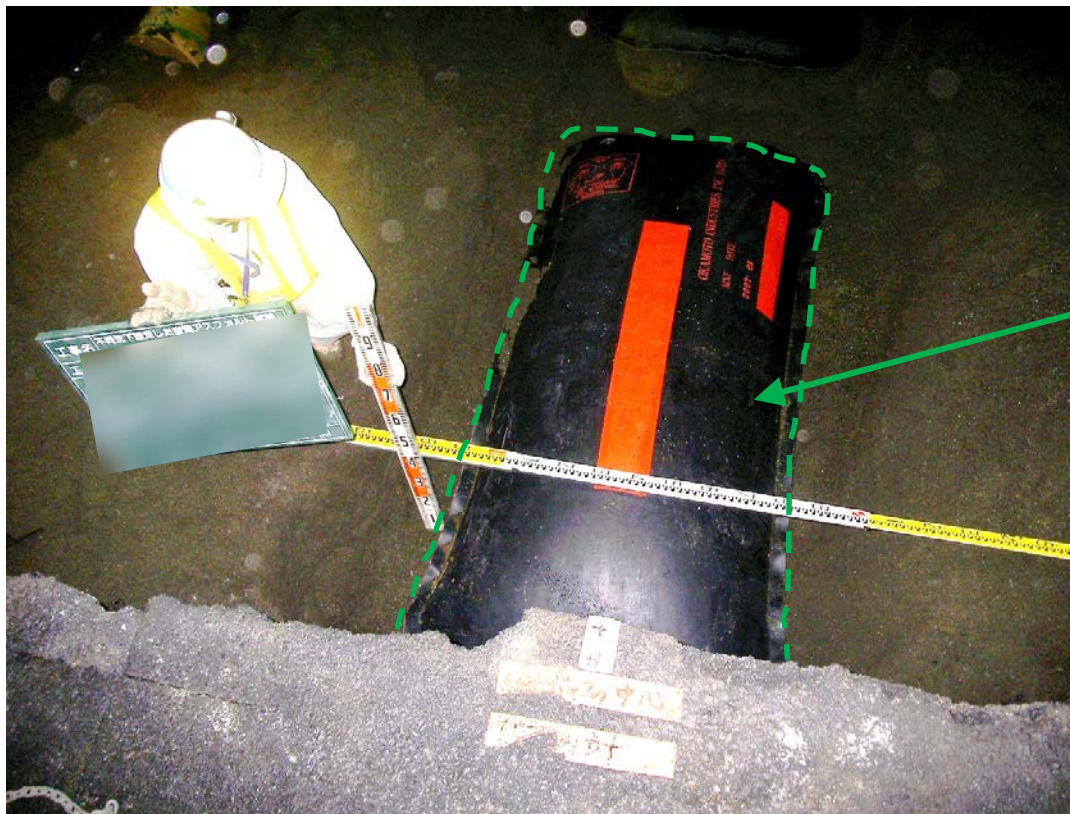
ゴムバッグ

### 手順

- ・路床施工後に一部掘削し、水の入ったゴムバッグを設置
- ・路盤、表基層を施工
- ・バッグから立ち上げた塩ビ管から鉄筋を刺し破裂
- ・水が抜けて空洞の完成

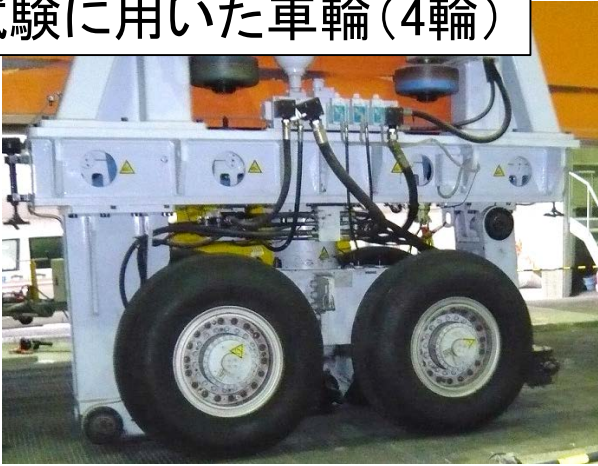
試験に用いた車輪(4輪)

車輪配置: B747-400型機に同じ  
 輪荷重: 227.5kN  
 走行速度: 5km/h  
 時期: 9~10月  
 ひずみ計測: 初めの数往復

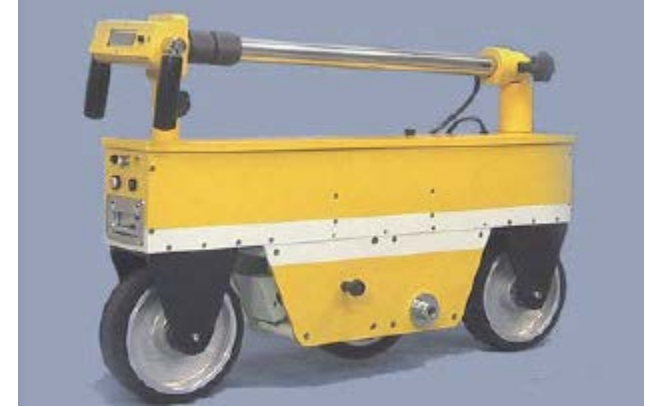
路面プロファイル測定装置

航空機荷重に伴う路面の変形量を調査

調査時期：

B1とC1では、試験前～2,500往復後

A2～A4では、試験前～6往復後
