FWDを用いた舗装内部の 空洞検出方法について

国土技術政策総合研究所 空港研究部 河村直哉
坪川将丈

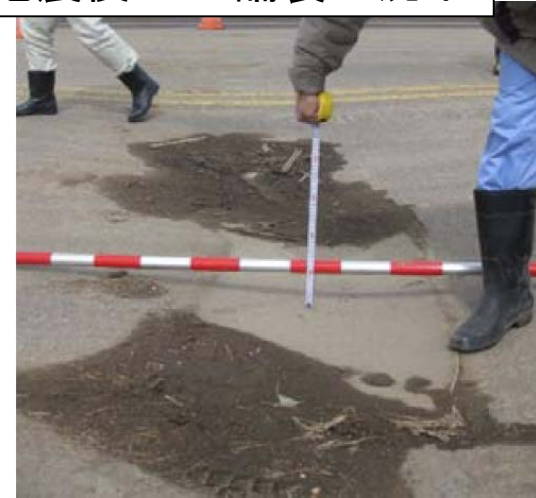
地震後のAs舗装の沈下

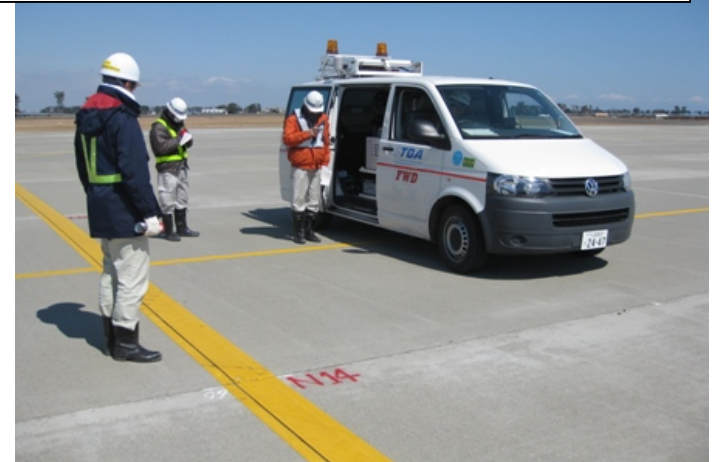
地震直後の仙台空港でのFWD調査

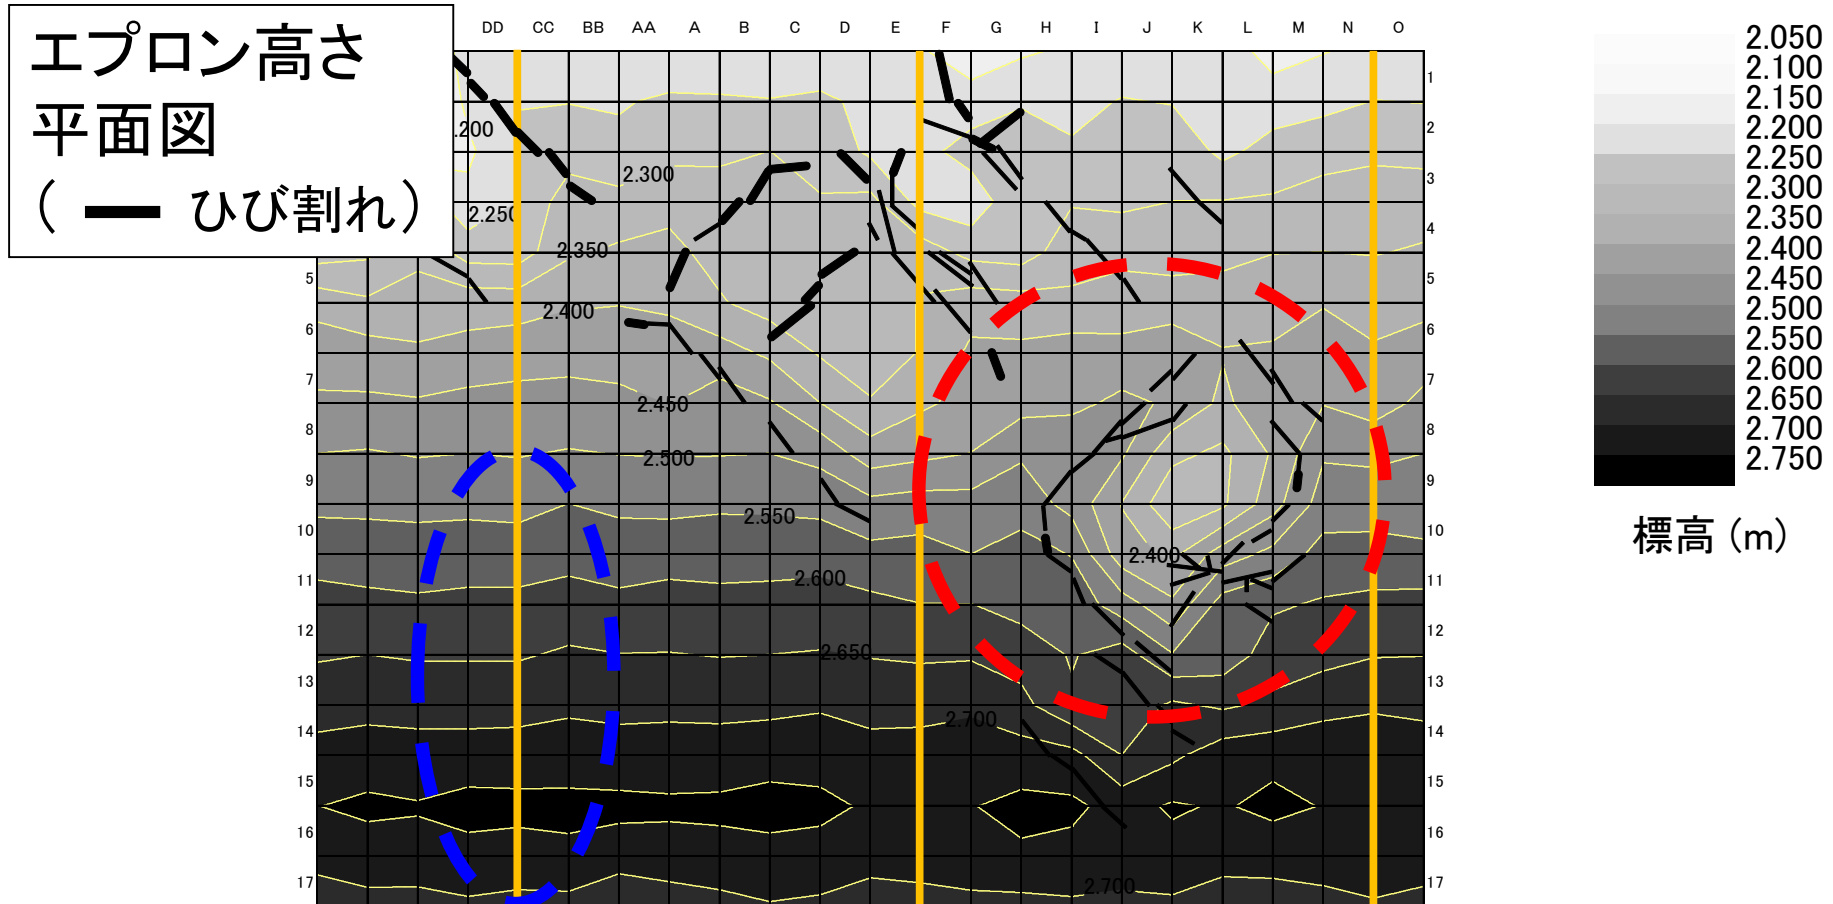
分析データ

“沈下あり、D0大”のCo版20箇所（**沈下版群**）

“沈下なし+D0小”のCo版20箇所（**非沈下版群**）

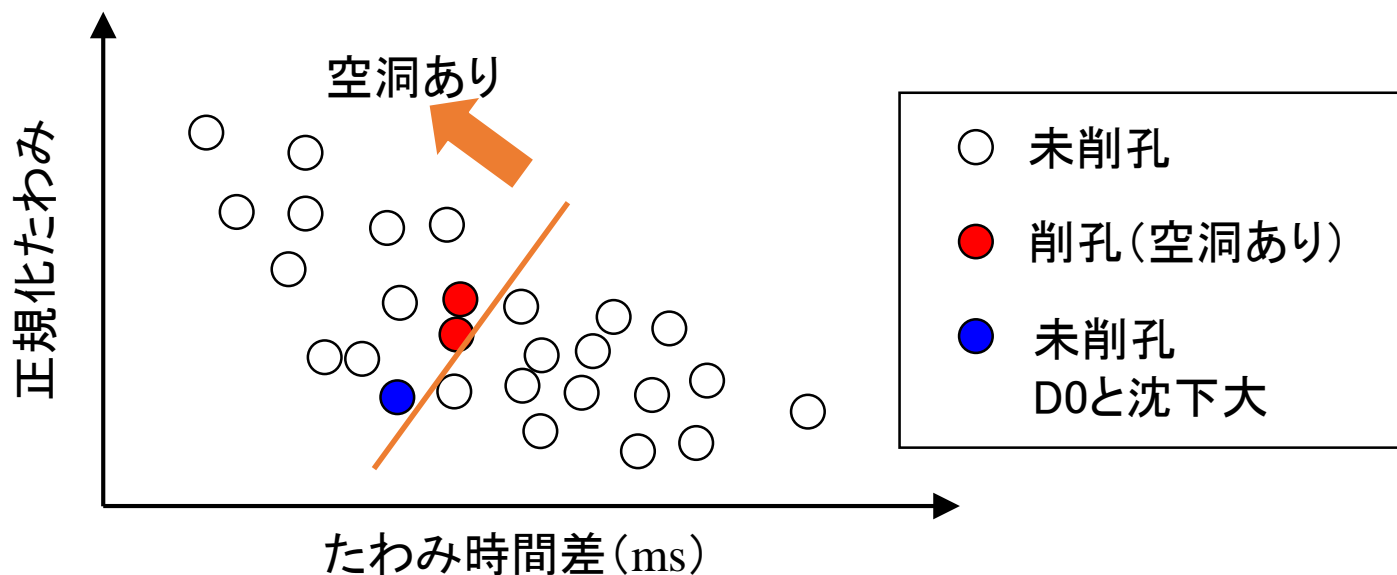
地震直後の空港舗装における空洞判定イメージ

何らかの方法で、空洞の有無の判定が必要

→ 沈下とD0が大の位置があれば、そこを空洞がありとして、境界線を設定(どうしても必要であれば、削孔で1~2点確認)
