1. はじめに
2. 平成 16 年風水害の特徴
 - 2.1. 水文・水理及び洪水・氾濫被害の特徴
 - 2.2 土砂災害及び高潮災害の特徴
 - 2.3 気象・被災概要のまとめ
3. 平成 16 年連続風水害の背景と原因
 - 3.1. 気象
 - 3.2. 被害増大の背景
 - 3.2.1 これまでにない厳しい気象条件
 - 3.2.2. 河川整備の遅れ（特に中小河川）
 - 3.2.3. 流域の土地利用の変化
 - 3.2.4. 災害時要援護者の増加
 - 3.2.5. 社会構造の変化と情報連絡体制・避難体制
 - 3.2.6. 被災経験の減少
 - 3.2.7. 超過洪水の発生
4. 平成 16 年風水害の教訓と今後の政策の方向性
 - 4.1. 防災施設の適切な計画・整備と維持管理
 - 4.2. 災害経験の蓄積
 - 4.3. 災害情報の収集と提供
 - 4.4. 防災体制
 - 4.5. 超過外力への対応
 - 4.6. 災害時要援護者への対応
5. おわりに - 今後の調査・研究に向けて
[参考資料] 平成 16 年の風水害の事例

2. 平成 16 年風水害の特徴

平成 16 年の風水害の事例

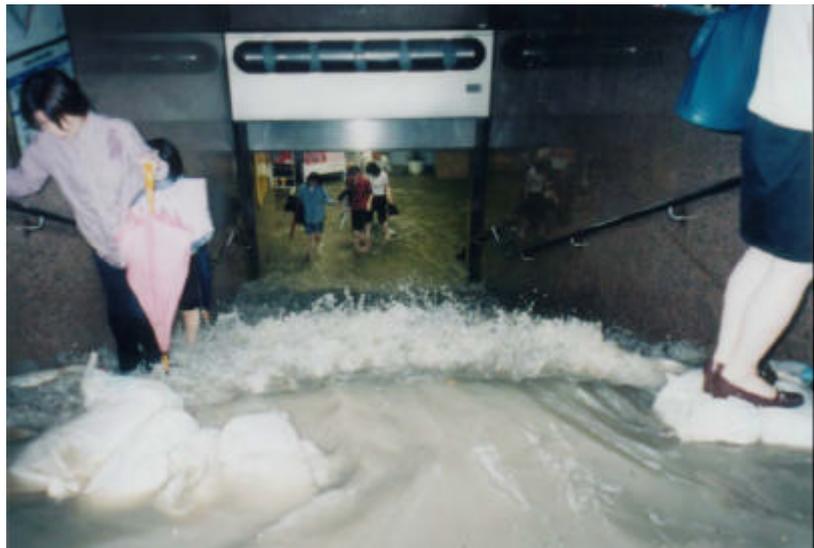
写真-3.2.1 御笠川の氾濫（福岡市）

は、依然として河川改修が遅れている箇所が多く残っている。平成 12 年の東海豪雨による新川の氾濫、平成 11 年及び平成 15 年の御笠川（福岡市）の氾濫（写真-3.2.1）等、近年、局地的な集中豪雨による水害が頻発しており、中小河川といえども、ひとたび氾濫すれば大きな被害をもたらす。また、外水氾濫だけでなく、内水による被害も近年の大きな問題である。

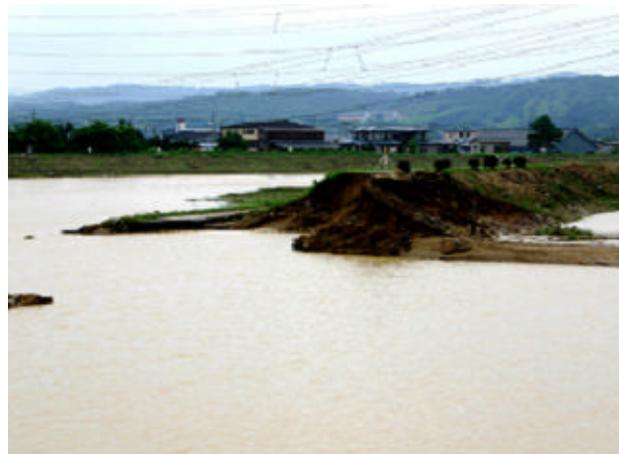
写真-1.1 五十嵐川三条市内の破堤状況

破堤点では、写真-1.1のように、シルト質細砂からなる堤体が 117m にわたって破堤しており、堤内地側水田に一面に土砂が広がっていた。また、破堤点付近では堤防の裏のり崩壊箇所も見られた。現地の報道によると、過去大正 15 年にほぼ同地点の堤防が破堤していた記録があるとされており、目撃情報や学識経験者の意見を踏まえた今後の詳細な破堤原因の究明が求めら

れている。他に、ガードレールによる多量の塵芥の捕捉、住居シャッターの内向き破壊、道路舗装の破損等が見受けられた。また、一帯にはおよそ人の丈程の位置に痕跡が存在していた。これらのことから、付近では相当の水深や流速が生じていたものと推定される。

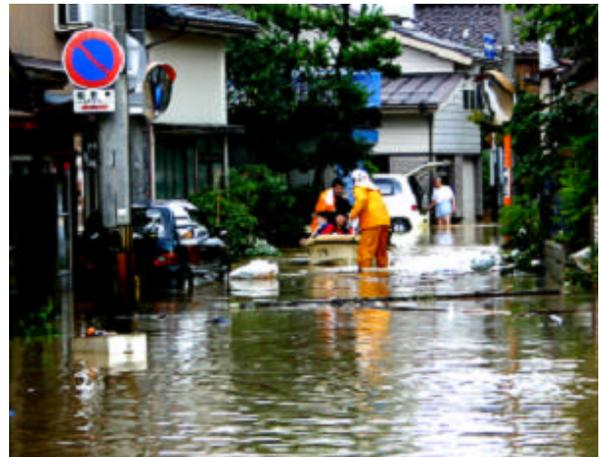
写真-1.2 住民の救出活動

市街地では写真-1.2のように、調査時においても避難勧告・指示が出されていた浸水区域の住宅には、避難所へ避難していない、もしくは後片付けのために帰宅したと思われる住民が数多く見受けられた。一方同時に、救命ボート、ゴムボートや、自衛隊、警察等のヘリコプターを用いた救助が継続的に行われていた。また、三条市内における9名の死者のうち6名は65歳以上の高齢者であり、その多くは溺死とみられる。

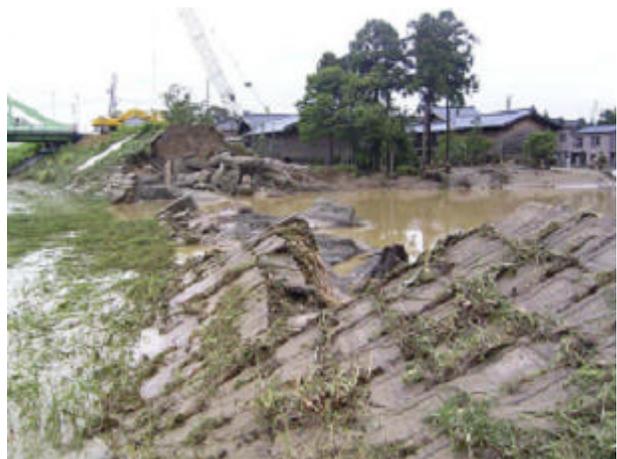
写真-1.3 刈谷田川中之島町内の破堤状況

今回の豪雨に伴い信濃川支川刈谷田川およびその二次支川では破堤被害が相次ぎその数は6箇所にあつた。特に中之島町付近では、警戒水位を超えた約3時間後には水位が警戒水位を4m近く上回り、13日13時頃、中之島地先左岸において破堤による家屋等の流失・浸水被害が発生した。この破堤の氾濫流等により、中之島町における死者は3名、住家被害は全壊15棟・流出55棟・半壊314棟にあつた。写真-1.3の破堤点付近は、川幅が漸拡する湾曲部外岸側である。破堤点付近は堤防沿いに人家が連担しており、家屋の損壊状況や外水による洗掘によって生じる落堀の形状等から推測される氾濫流の向きは南西方向（堤防法線に対して垂直よりやや下流向き）であるが、氾濫流の到達しやすい道路沿いの家屋ではやや離れた地点でも写真-1.4のように損壊が見受けられた。破堤点直近の寺は完全に流失しその跡には落堀が形成されており、そのやや下手側には落堀から運ばれたと思われる大粒径の土砂（最大粒径約

20cm)が高さ約1.3mの高さまで堆積していた。破堤に伴う高流速の氾濫流による特徴的な被害としては、家屋の流失の他にアスファルト舗装の剥離や墓石の流出などが数多く見られた。破堤幅は約50mであり、粘性土から成る堤防の下部の一部を除きコンクリート護岸が施された堤防のほぼ全体が損壊していた。当該箇所の破堤原因は今のところはっきりしていないが、対岸にあたる右岸側には越水痕跡があるのに対して、破堤箇所の直上下流では越水痕跡を発見することはできなかった。現場を目撃した住民の証言には、堤防側面から水が噴き出していたという話と堤防上を水が溢れていたという話がある。今後、破堤原因の究明が必要と思われる。14日午前の調査時には、市街地の至る所に破堤に伴う土砂の堆積が見受けられたが、破堤点付近の浸水はほとんどない状況であった。破堤点では堤防応急復旧の着手準備が進められていた。また22日午前の調査時には、堤防応急復旧は完成しており、堤内地側の寺、家屋等の復旧作業が自衛隊やボランティアにより進められていた。

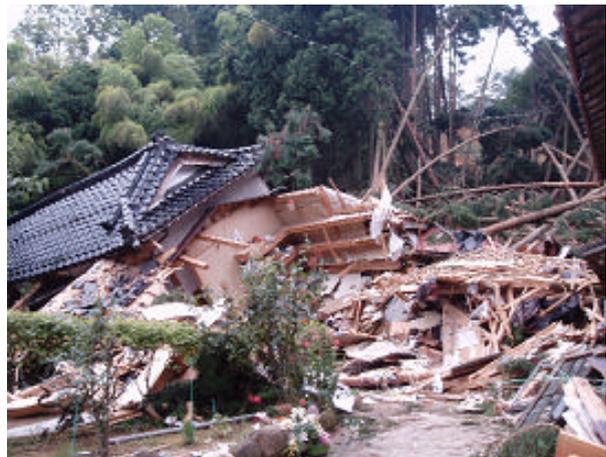
写真-1.5 出雲崎町大字中山で発生したがけ崩れの様子

写真-1.5は出雲崎町大字中山で発生したがけ崩れの様子である。ここでは人家裏の斜面で崩壊が発生し、崩壊土砂が民家を直撃した。民家は全壊し、女性1名(72歳)が死亡した。崩壊地頂部から家屋まで水平長は120m、崩壊地幅は10~30m、崩壊深は10m程度であった。家屋周辺の崩壊土砂の堆積厚は約4mであった。斜面は杉の人工林であり、崩壊土砂には多くの杉の倒木が含まれていた。

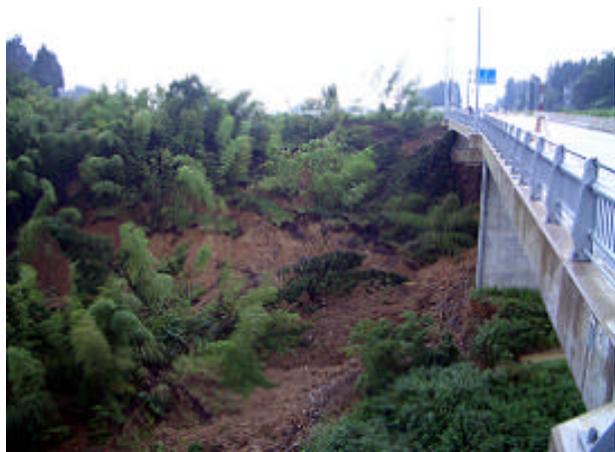
写真-1.6 栃尾市平地区の地すべりのブロックを望む
(国道290号栃尾大橋付近)

栃尾市平地区では、国道 290 号に隣接する斜面で地すべりが発生した。地すべり斜面は幅約 110m、奥行約 40m、勾配約 25° で、左右 2 つのブロック (A、B) に区分される。写真-1.6 の斜面に向かって右側の B ブロックで、幅約 40m にわたって地すべりが起こり、1 戸が全壊した。

B ブロックに比して、左側の A ブロックには大量の土砂が残っている。B ブロック頭部には約 4m の段差を生じており、ブロック内にも深さ数 10cm 以上の明瞭な亀裂を多数有する。A ブロック上部の斜面 (竹林) は滑落崖に並行する凹地 (深さ約 1m) となっている。

この地すべりにもとまない、国道 290 号栃尾大橋のアバットメント付近の土砂が流出し、国道 290 号は現地で全面通行止めとなった。また、7 月 21 日時点で 20 世帯 60 名の住民が避難中である。

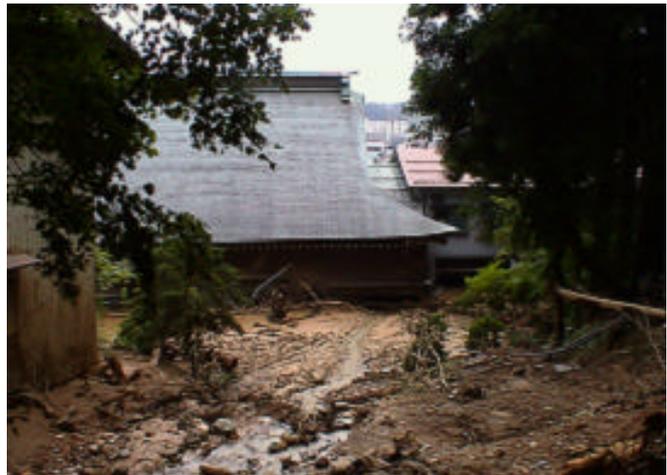
写真-1.7 土石流の直撃を受けた寺院の様子

写真-1.7 は栃尾市大町で発生した土石流により被災した寺院である。寺院本殿から上流に 400m 程度の斜面において、幅 50m 程度、長さ 20m 程度、深さ 15m 程度の崩壊が発生した。それによって生じた土砂が流れ下り、寺院を直撃した。

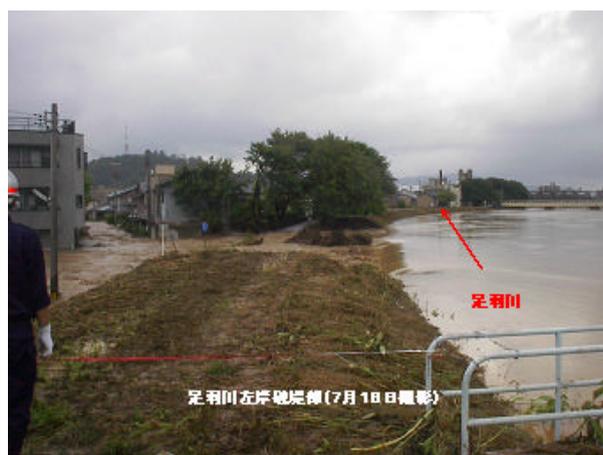
写真-2.1 破堤時状況

- ・内岸高水敷上（市民広場）で芝面が剥がれ、外岸高水敷上に砂及びシルトが堆積しており粗度係数の相違が明瞭に現れた。
- ・破堤点近傍において河道内の中州の侵食が顕著であり、破堤点近傍へ向かう流速がかなり大きかったことが推測される。
- ・破堤点下流の北陸本線橋梁への流木集積が顕著であり、特に根の付いた流木の流下形態は鉛直に立つ傾向が高いため橋桁に引っかかりやすいと考えられる。また北陸本線の新旧橋梁は近接橋となっており、また新旧橋梁の橋脚が流れ方向に一直線上にないため河積阻害が大きいことも、流木が集積しやすい一要因と考えられる。
- ・破堤時の堤内地湛水位は約 1 m 程度で、破堤の極近傍の住宅のみが衝撃で家の壁が破損・流失している。

破堤原因としては種々考えられるが、いずれにしても計画の約 1.3 倍または既往最大の 2 倍近い流量であったことがそもそもの原因である。詳細は検討中であるが、破堤箇所周辺の左岸堤防や対岸の右岸堤防の広い範囲で越水痕跡があり、どこで破堤してもおかしくないような状況であった。破堤箇所の予測はかなり困難であったことが推測され、避難誘導の重要性が認識された。

破堤地点の堤防には高水護岸が施工され洪水後も残っており、破堤点近傍の左岸高水敷には、30cm 程度の厚さのシルト質砂が広く堆積していた。このことから、高水護岸の存在によって破堤開口部からの流出量の増大をある程度防止できたものと考えられる。

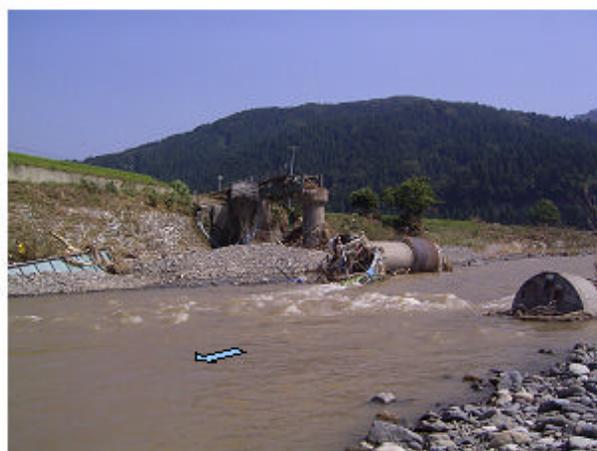
写真-2.2 鉄橋流失
(JR 越美線 第5足羽川橋梁)

越美北線の 5 つの橋梁が流失した原因は 流木などが橋桁などに集積し予想をはるかに超える外力がかかったこと、橋脚の根入れが少なかったこと。橋脚に鉄筋が用いられていなかったことによる強度不足、流水の阻害が大きく流木などが集積しやすく水位せきあげが大きかったこと等が考えられる。

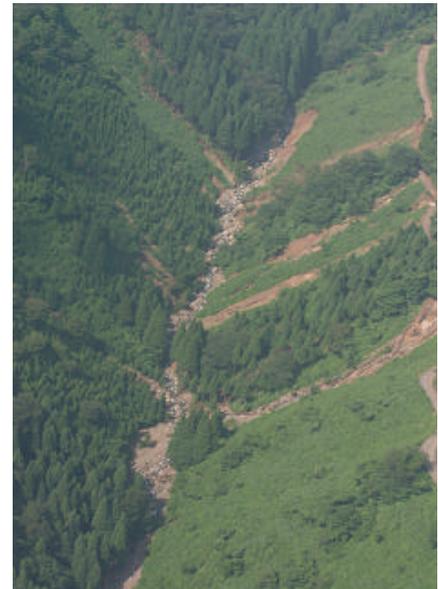
写真-2.3 山腹の崩壊状況

ヘリコプターによる調査によって、今回の降雨に伴い発生した山腹崩壊が一部で確認された（写真-2.3）。今回確認した土石流については、短時間に降った大量の降雨により侵食された溪岸・溪床の土砂が土石流化し、流下後に集落で氾濫堆積した状況が大部分であった。

今後、土石流等の発生・流下・氾濫堆積の状況について既設砂防施設の効果も含めて調査を行った上で、土砂災害対策について検討する必要があると考えられる。

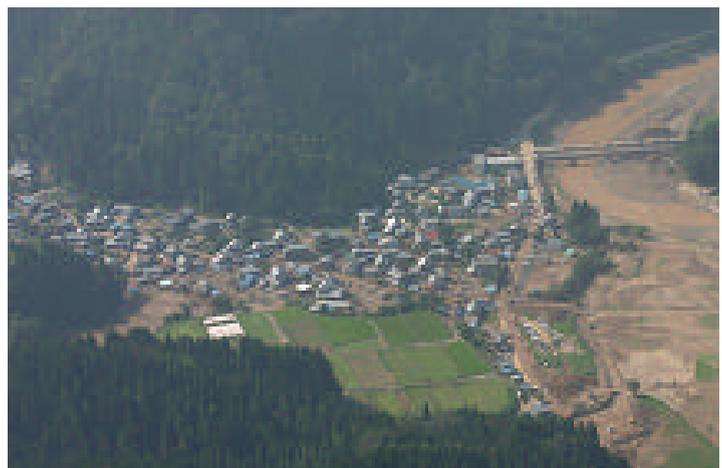
写真-2.4 美山町蔵作の被災

土石流は蔵作川の右支川^{ひんま}稗苗川を流下し、本川との合流点付近で氾濫をしている。（写真-2.4）蔵作川本川では上流から流下してきた土砂が橋梁部分を埋塞したことにより、氾濫が生じた。（写真-2.5）

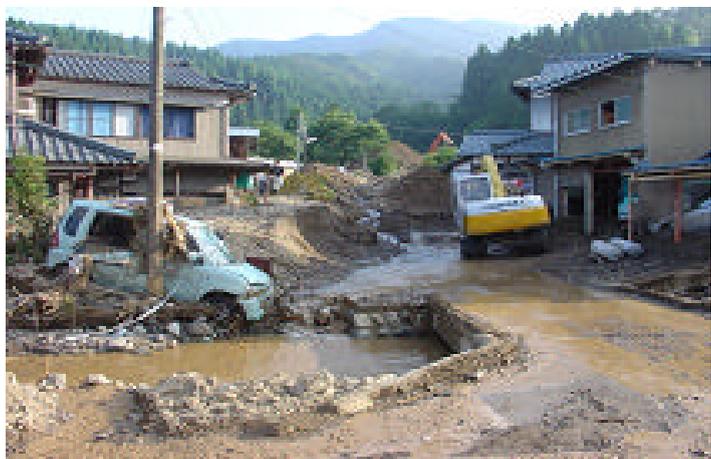
写真-2.5 土砂氾濫状況（美山町蔵作）

土石流の発生源は上流の山腹崩壊によるものと考えられ、本川上流の渓流保全工内には直径1.0～1.5m程度の巨礫が停止しているが、この発生源は不明である。

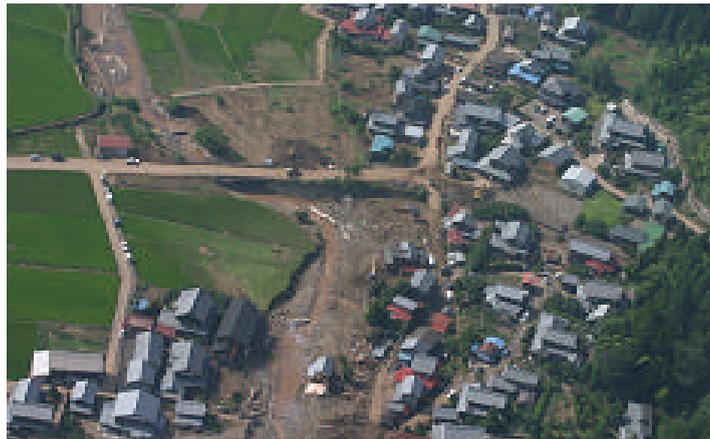
写真-2.6 福井市浄教寺の被災

上流部の山腹崩壊に起因する土石流が^{いちじょうだに}一乗谷川の右支川を流下し、集落内で氾濫堆積をした。(写真-2.6)一乗谷川本川は上流から流下してきた土砂が橋梁下部の空間を埋塞し、氾濫が生じた(写真-2.7)。

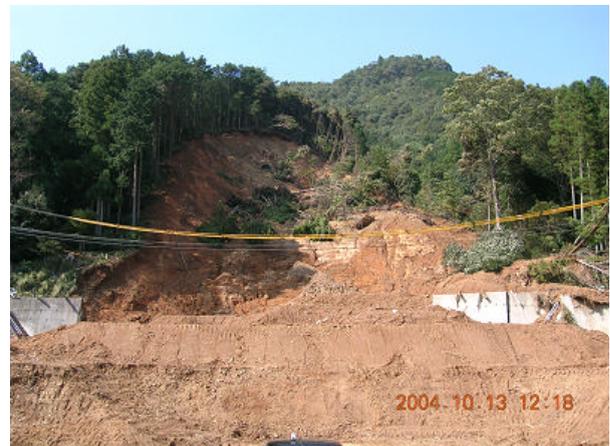
写真-4.1 三重県宮川村小滝地区斜面崩壊状況

小滝地区において斜面上部からの崩壊によって死者 1 名、家屋全壊 1 戸が発生。滝谷地区においては死者行方不明者 5 名、家屋の全壊 3 戸が発生した。

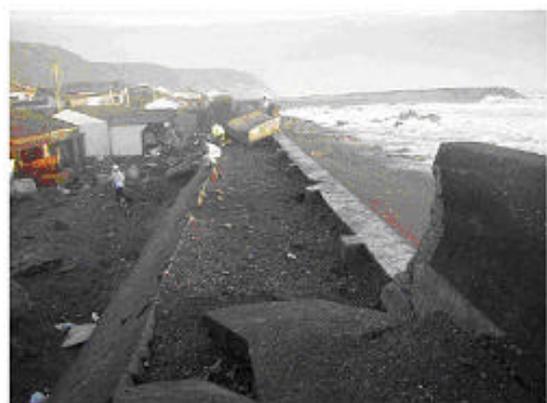
写真-5.3 高知県菜生海岸の被災状況

菜生海岸(高浜地区)において堤防被災(約 30m)

既往最大を大きく上回る波浪、潮位

暴風圏、強風圏が異常に大きく、波浪が発達しやすい気象条件にあった

気圧低下による吸い上げ効果や風の吹き寄せ効果に加え、波浪による水位上昇（wave setup）が潮位に影響
