12 月 17 日低気圧に係る根室港及び周辺地域の高潮被害の調査結果（速報）

平成 26 年 12 月 17 日に根室港（根室港区）及び周辺地域において発生した高潮被害の調査結果は以下の通りです。なお、本資料は速報のため、記載内容は今後修正されることがあります。

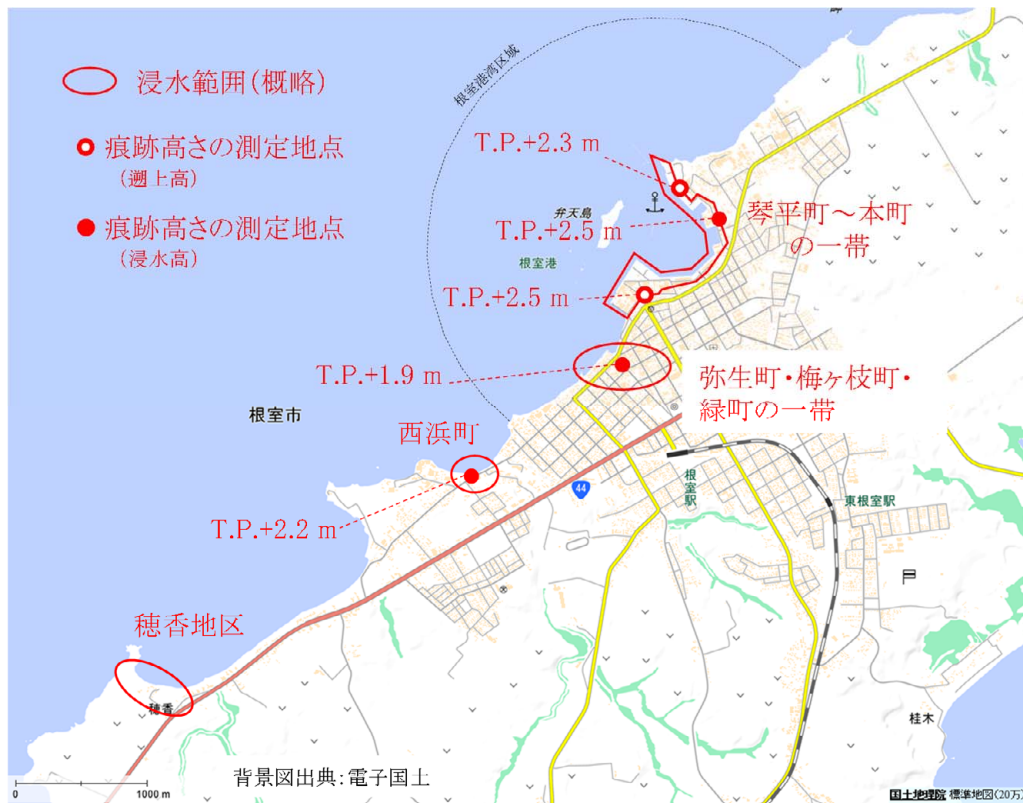
図ー1 浸水が発生した地区

・根室市では琴平町～本町の一带，弥生町・梅ヶ枝町・緑町の一带，西浜町，穂香地区等において高潮による浸水が発生し、内陸方向に最大で約 300 m まで達しました。主要地点の痕跡高さは以下の通りです（暫定値）：

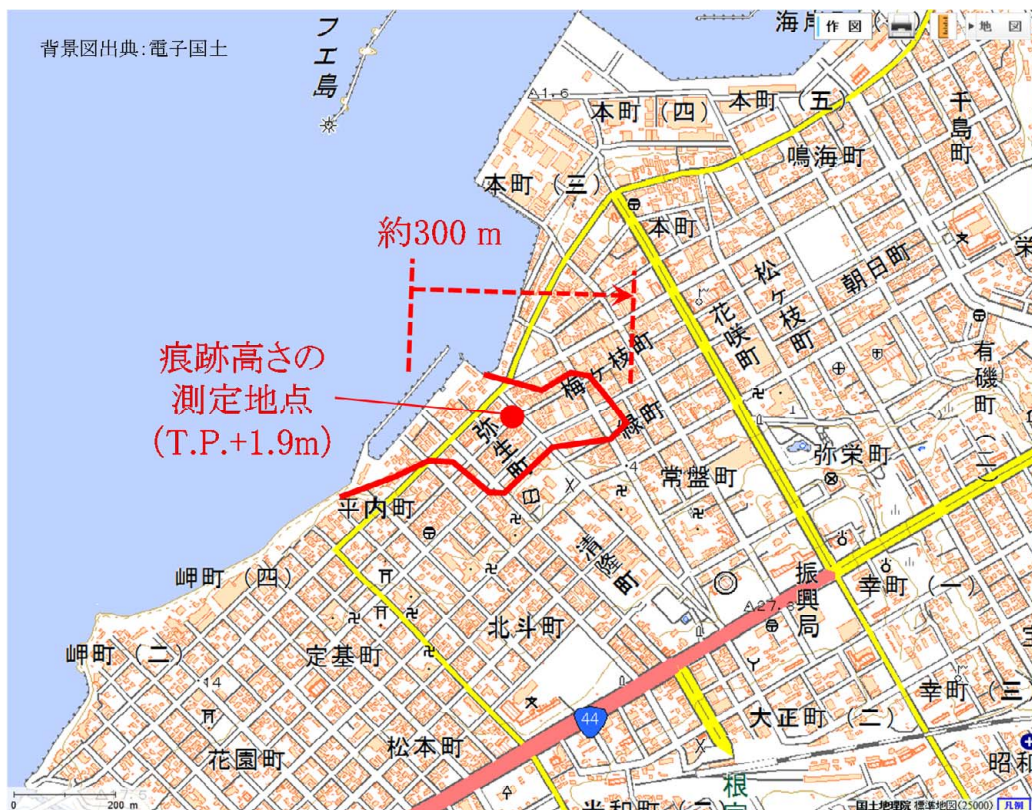
図ー2 浸水が発生した地区(「弥生町・梅ヶ枝町・緑町の一带」の拡大図)

※根室市資料を基に作成。浸水の最大到達位置を線で示す。

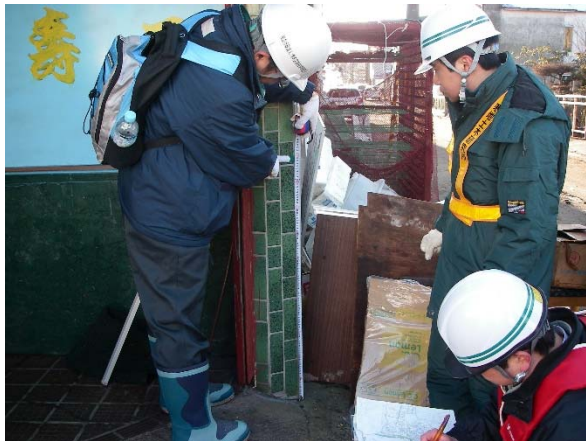
写真－１ 市街地の浸水痕跡の例  
(弥生町 1 丁目)

| ・弥生町 1 丁目（寿司店） | T.P. +1.9 m（浸水高） |

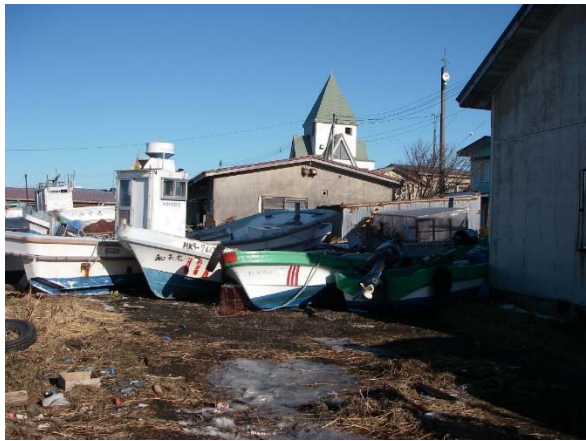
写真－３ 街路を閉塞した漂流船舶  
(弥生町 1 丁目)

・被害は、民家・工場の床上浸水被害，車両の被害，港湾上屋の扉の破損，海岸保全施設（護岸）陸側での土砂の散乱，船舶の損傷・漂流，漁具の散乱等が発生していました。
