# 東京湾水質一斉調査 貧酸素水塊マップ

# 東京湾環境マップ

平成23年2月  
Vol.5

発行：東京湾水質一斉調査ワークショップ実行委員会  
編集事務局：国土技術政策総合研究所 沿岸海洋研究部

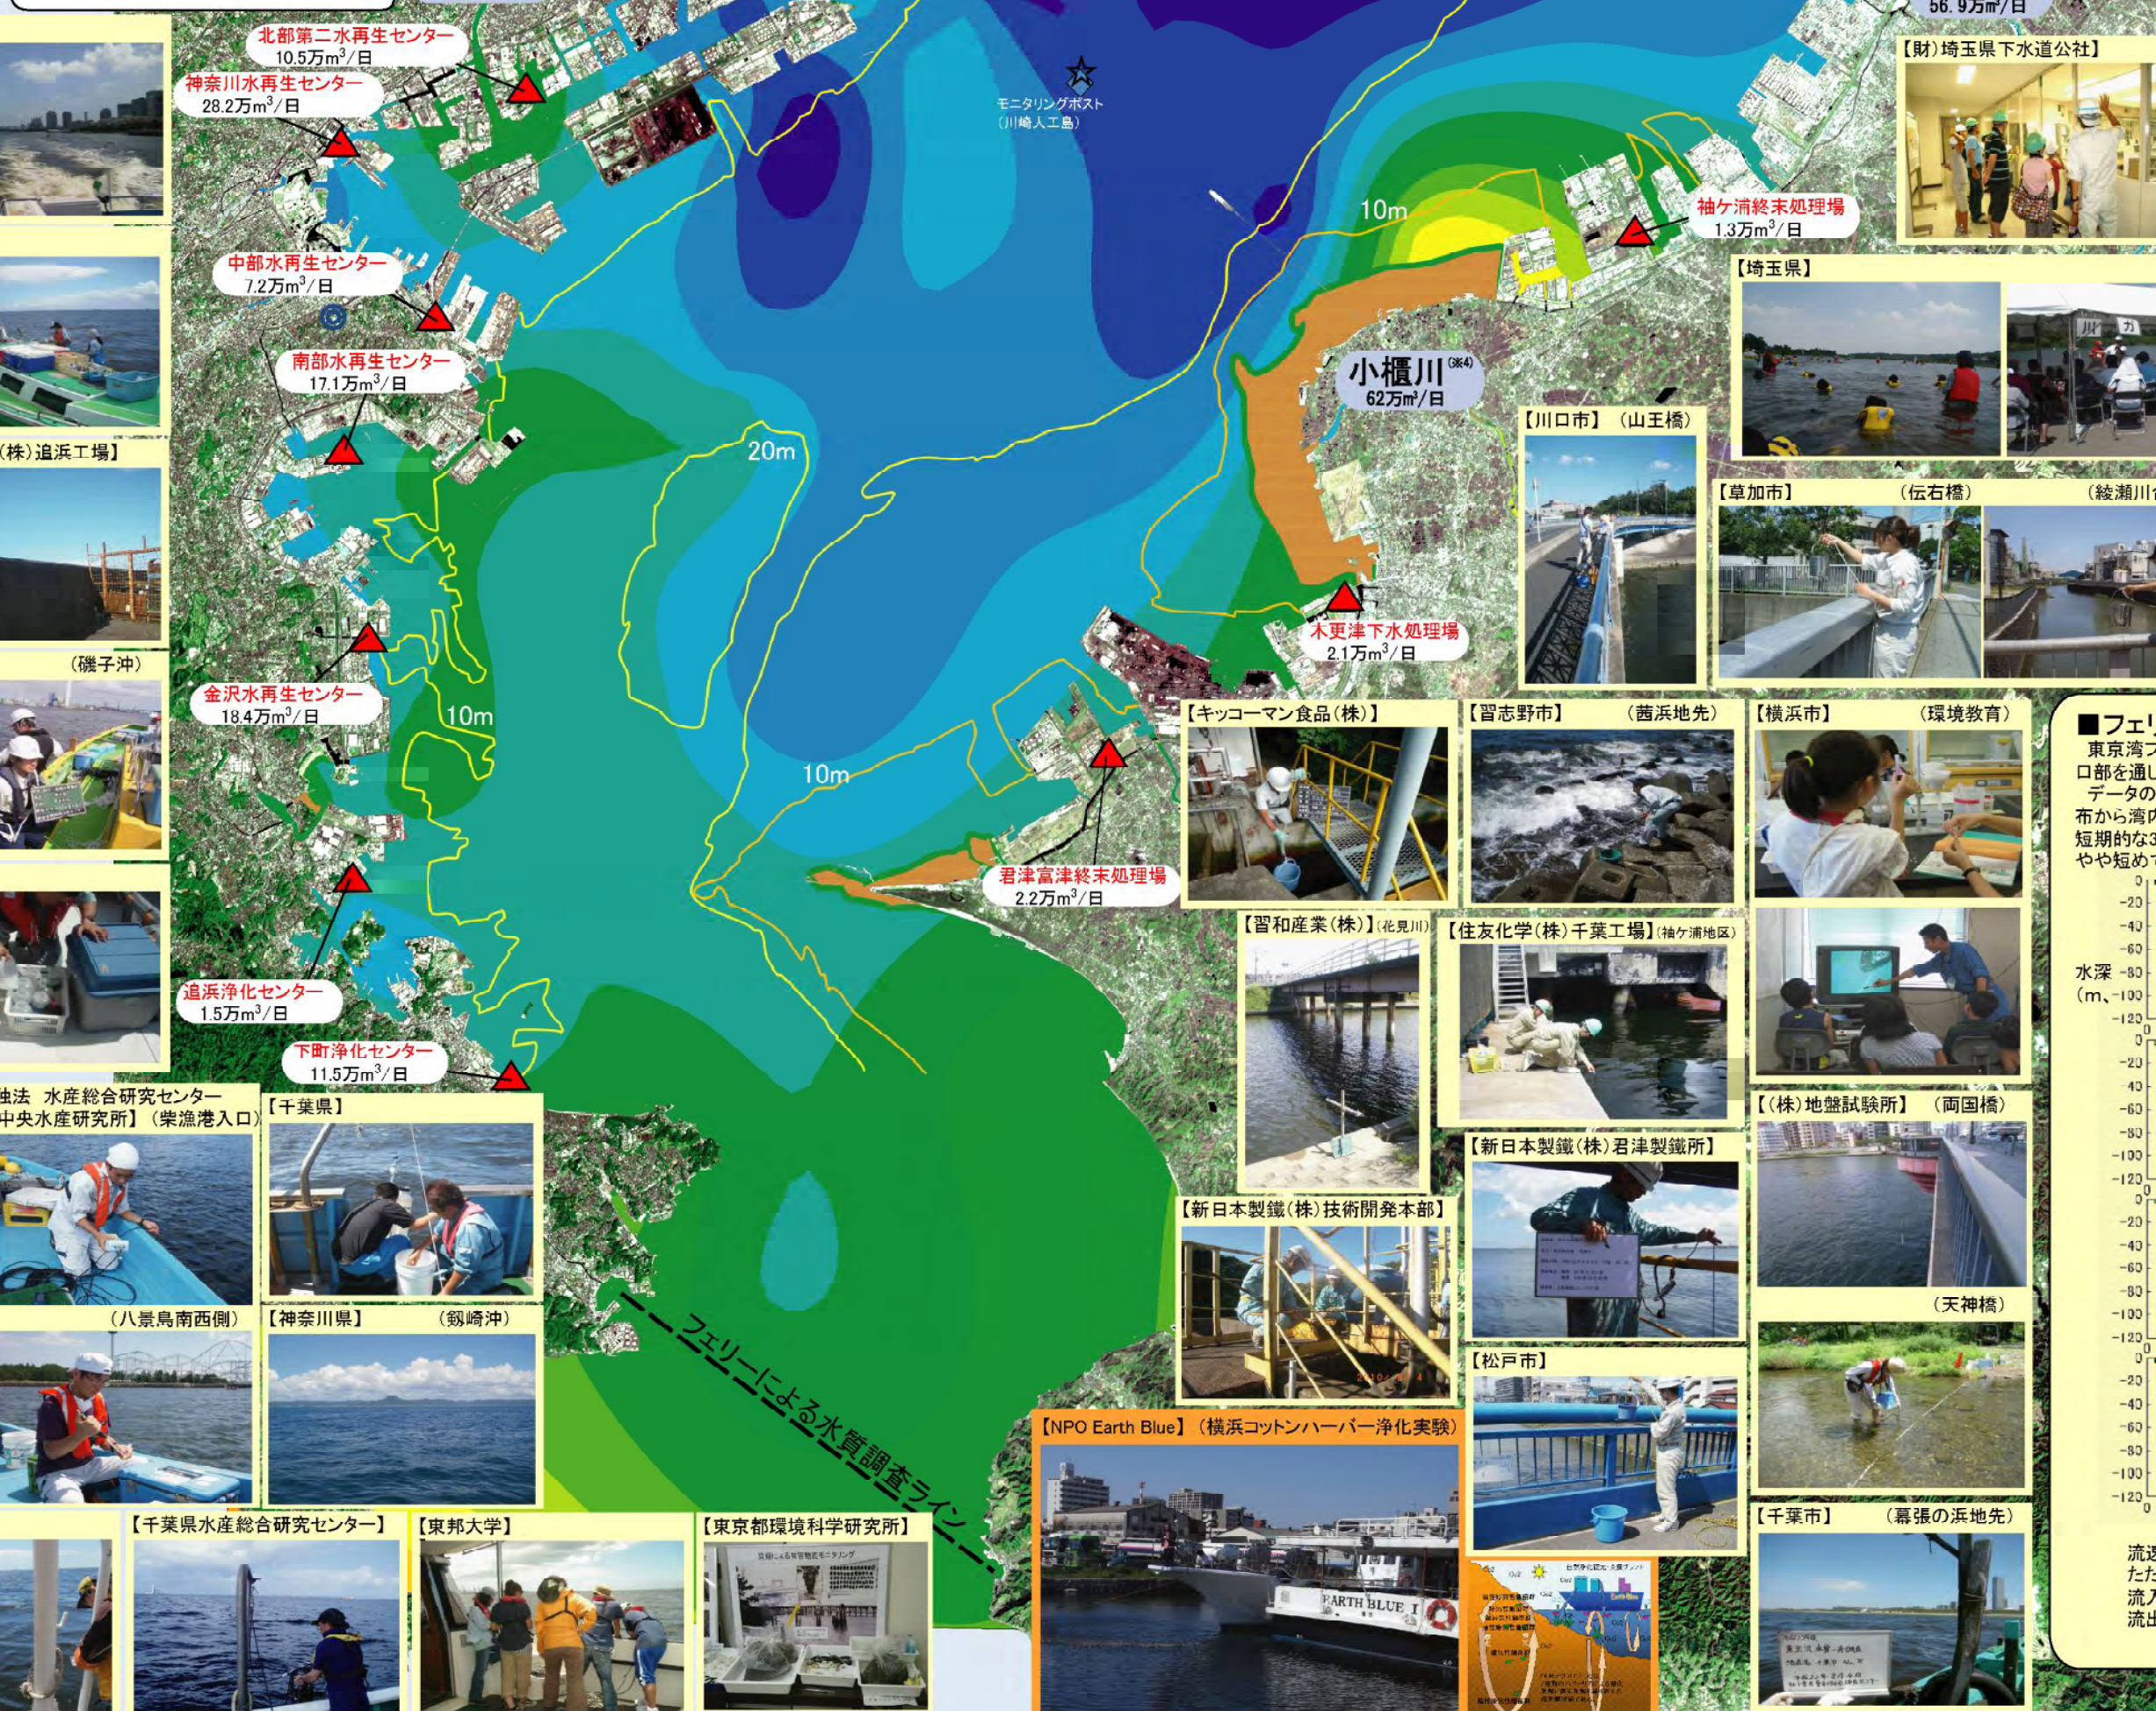
## ■底層(海底面上1m<sup>(※1)</sup>)の溶存酸素(DO)濃度の平面分布と一斉調査実施状況

- ※1: 海域の全データ(356地点)から、8月4日のデータで精度が確認されたデータ(139地点)を抽出し作成しました。一部高さが異なる底層データも含まれています。
- ※2: 各河川名に示す数字は、2006年の各河川河口部の日流量を示します(二瓶ら(2007): 東京湾主要流入河川における流量モニタリングの現状と課題。海岸工学論文集, pp.1226-1230.を参考に算出)。
- ※3: 養老川の流量は、平成20年の妙香橋における水位観測データ(河口より約19km上流)より算出しました。
- ※4: 小櫃川の流量は、平成20年の富川橋における水位観測データ(河口より約16km上流)より算出しました。

観測地点は、千葉港波観測塔、千葉港第一号灯標、川崎人工島(東京湾アクアライン換気塔)、浦安沖です(図中に★印で示してあります)。

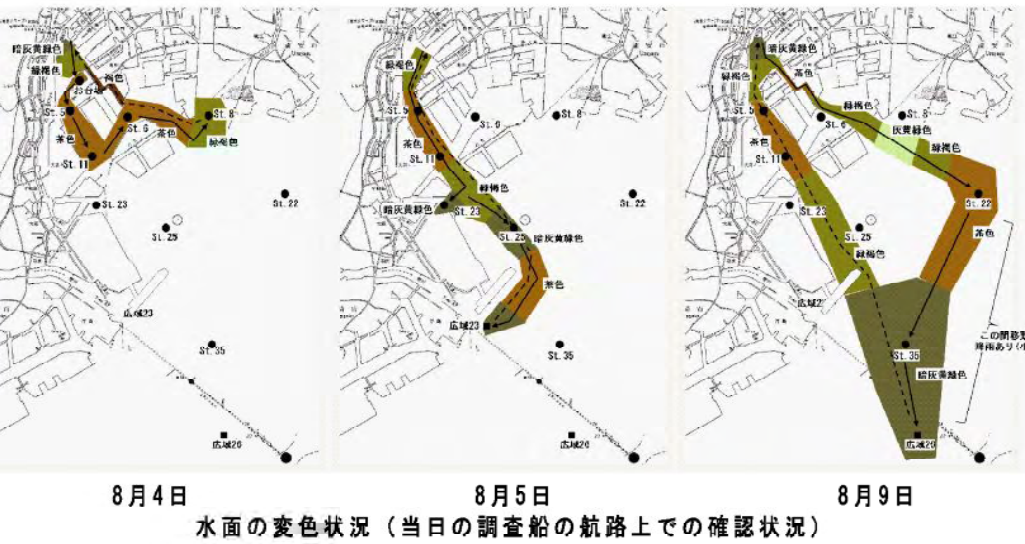
## (4) 赤潮の発生状況

東京都環境局では、東京都内湾部や運河部での赤潮発生状況を定期的に調査しています。今回の水質一斉調査日には、運河部、隅田川河口、多摩川河口において離散的(パッチ状)の赤潮が確認されました(情報提供：東京都環境局)。

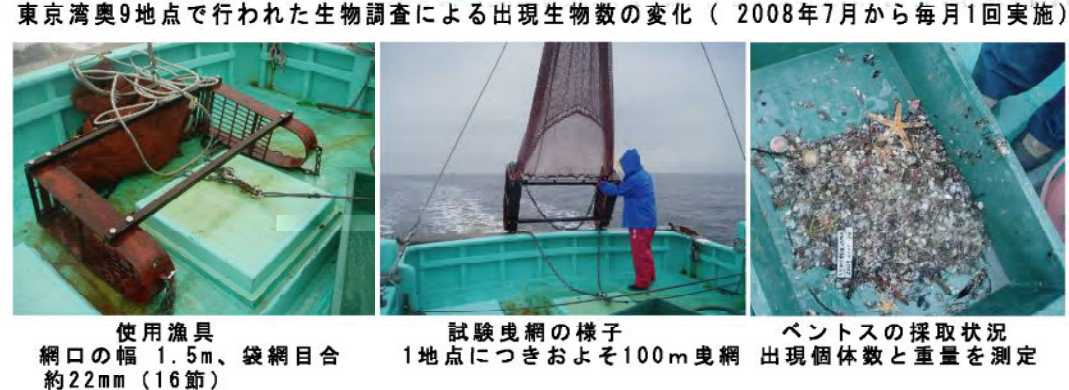
## (3) 貧酸素化と生物

海底に生息する小型の生物(マクロベントス)の分布と貧酸素化の関係を底曳き網で採取した生物の量から整理しました。湾奥の水深10～15m程度の深場では、9～11月に無生物の状況が毎年発生しています。例年貧酸素水塊が解消するタイミングでマクロベントスが増加し、貧酸素水塊が発達する夏季から秋季にかけて個体数が減る様子が観察されました(情報提供：千葉県水産総合研究センター東京湾漁業研究所)。
