振動ローラを用いた アスファルト舗装内の空洞探査試験

国土技術政策総合研究所 ○坪川将丈, 伊豆太, 森永真朗
東亜道路工業(株) 阿部長門, 金重俊弘

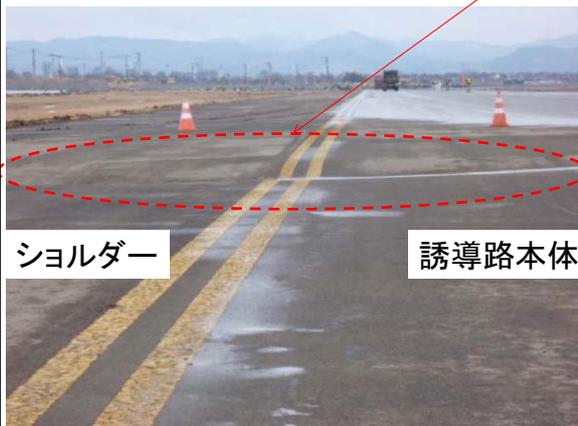
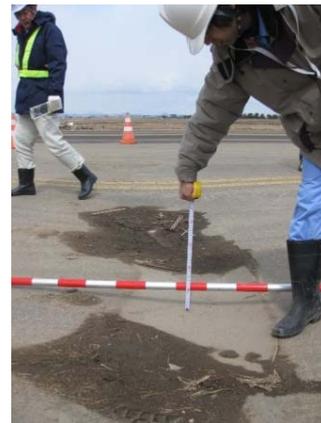
局所沈下

東北地方太平洋沖地震により,
仙台空港の誘導路-地下道交差部において液状化現象が発生し
地下道ボックスカルバートの両サイドが大きく沈下した。

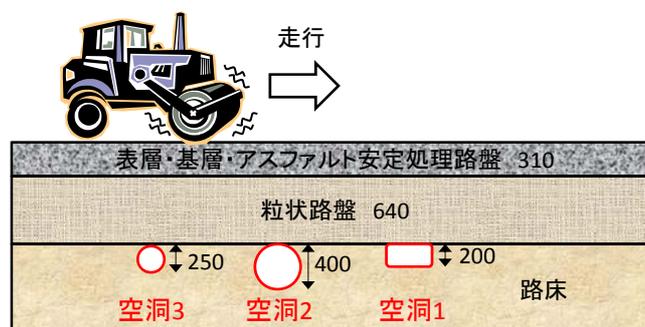
- ・内部に空洞を設けた試験舗装を製作
- ・空洞位置はいずれも路床上面
- ・空洞は「水バッグの埋設→破水」「中空紙管の埋設」で製作

- 空洞1: 水入りゴムバッグ (高さ200mm, 幅1200mm)
- 空洞2: 中空紙管 (直径400mm)
- 空洞3: 中空紙管 (直径250mm)

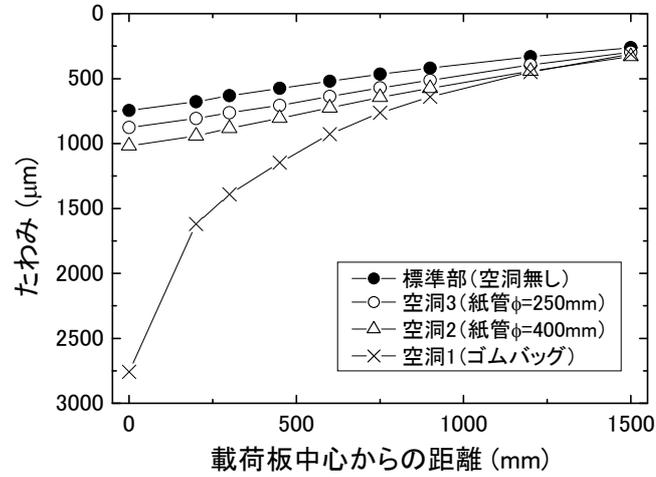
FWD試験結果

「空洞の無い標準部」と「たわみの大きい空洞1(ゴムバッグ)」
を主眼として検討した。

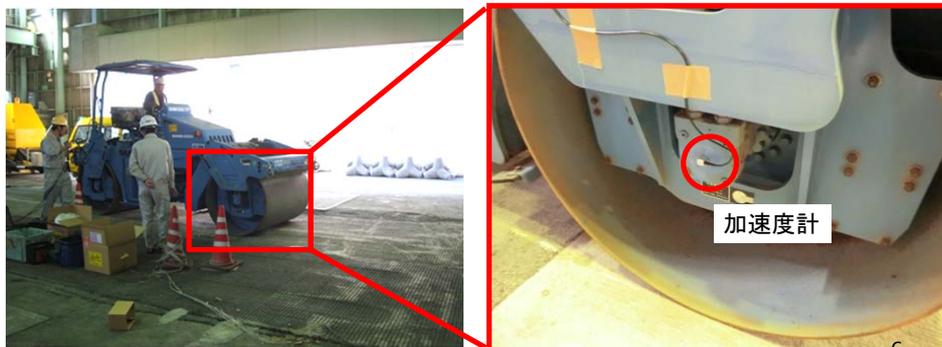
振動ローラ

- ・自重4t及び7tの舗装用振動ローラを使用
- ・走行速度: 2km/h, 4km/h
- ・起振振動数: 50~67Hz
- ・加速度計は車軸(前後左右4箇所)と運転席1箇所に取り付
- ・起振走行中の時刻歴鉛直加速度を測定

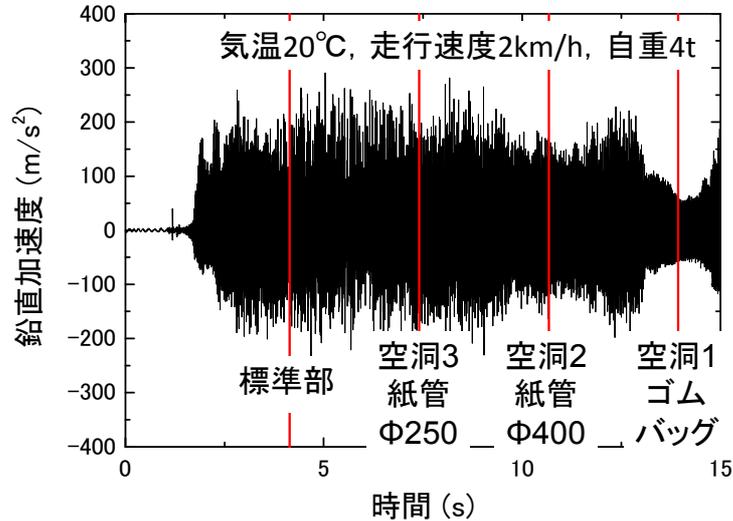
試験結果(鉛直加速度時刻歴波形)

標準部・空洞3・空洞2通過時に大きな違いが見られないが、
 空洞1通過時に鉛直加速度が減少している。

- ・加速度計をとりつけた振動ローラで舗装上を走行した場合の鉛直加速度は, 標準部通過時に比べ空洞部通過時大きく減少する.
- ・鉛直加速度は, 標準部通過時に比べ空洞部通過時に高周波成分が大きく減少する.

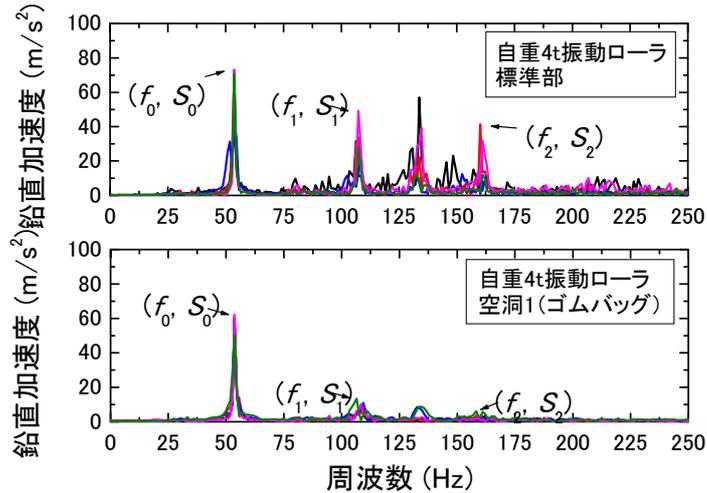
試験結果(フーリエスペクトル)

512データ(1.024s=0.57m)から鉛直加速度スペクトルを算出。
 標準部ではローラの起振周波数 f_0 のみならず、2倍(f_1)、3倍(f_2)
 の成分も大きい、空洞1では f_1 , f_2 の成分は非常に小さい。

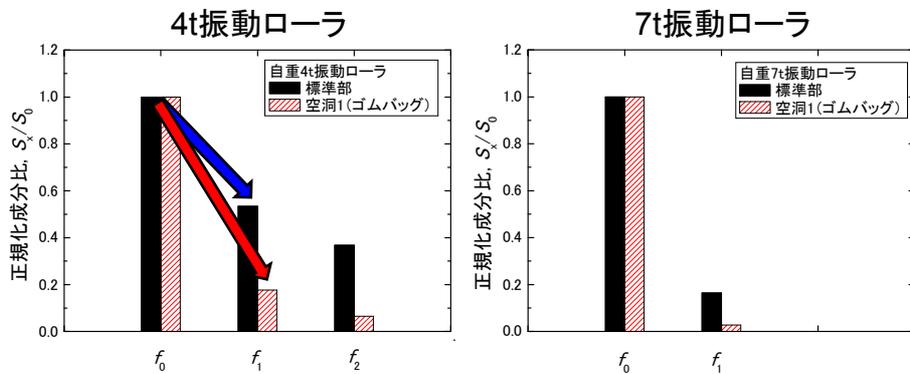
試験結果(正規化成分比)

周波数 f_0 の成分 S_0 で他の周波数の成分を正規化すると
 空洞1通過時には標準部通過時に比べ高周波成分が大きく減少し
 ており, 標準部通過時の半分以下となっている.
