空港の近年の動向

空港舗装の概要

空港舗装の技術ニーズ

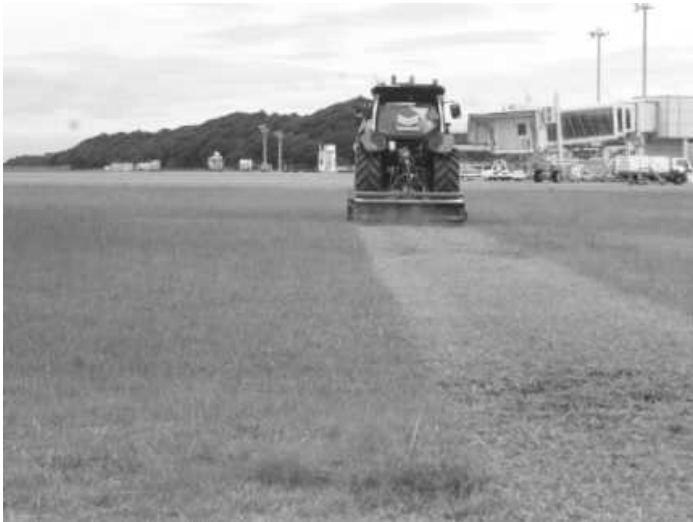
空港内での自動草刈り

- 草刈工
滑走路や誘導路周囲の芝地の草刈り作業を自動化(一部導入)
- GSE車両
離着陸する航空機を支援する様々な車両(貨物運搬・旅客運搬・給油等)の走行自動化(実証実験中)
- 除雪
2020年度に実証実験を予定

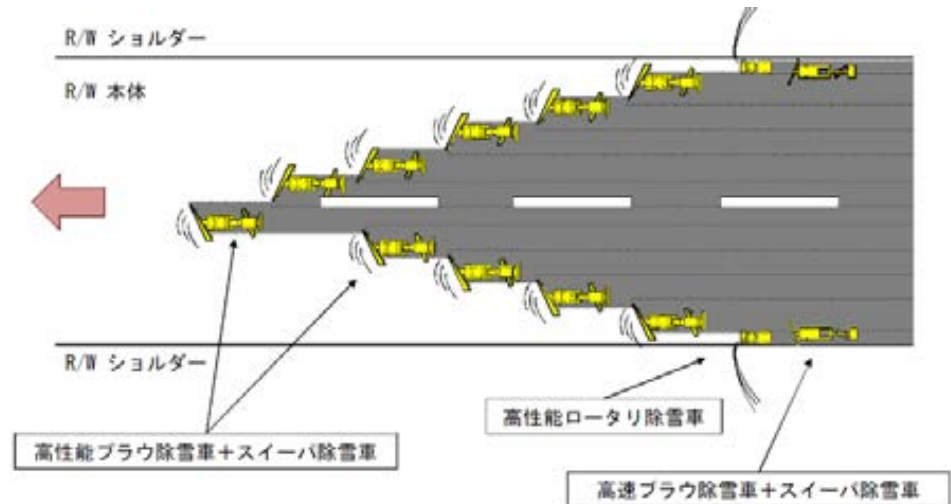
滑走路での除雪機械編成の例

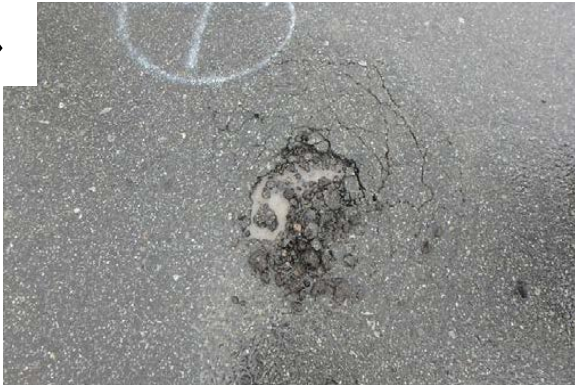
ポットホール

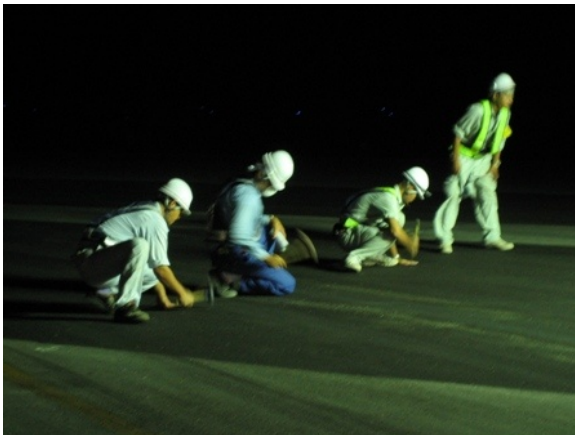
打音調査

- 局所突発的な破損は大規模空港のアスファルト舗装で多い
- 打音調査や熱赤外線調査(併用することが多い)

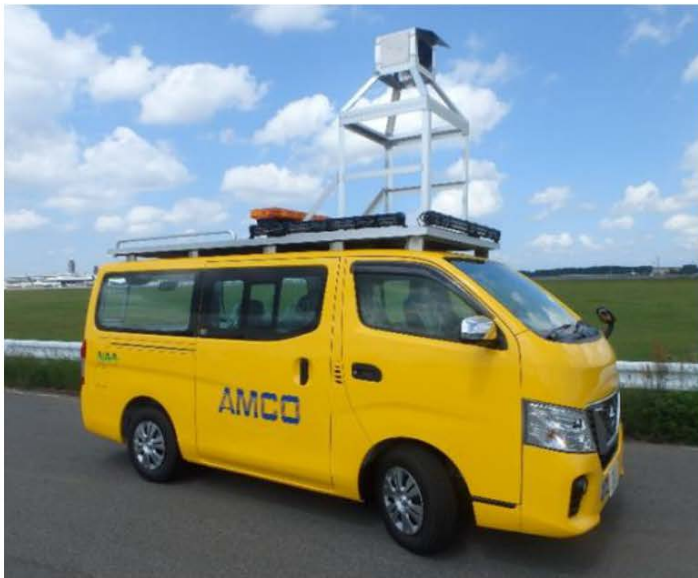
図-3-4-1 赤外線路面点検車外観

成田国際空港(株)において、赤外線カメラ・GPSを搭載した点検車を導入。

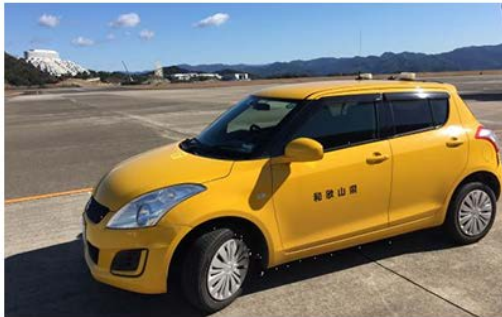
ドラレコを設置するパトロール車
(滑走路の日常点検に使用)

(株)南紀白浜エアポートにおいて、ドライブレコーダーを用いたひび割れ検出手法を実証実験中。

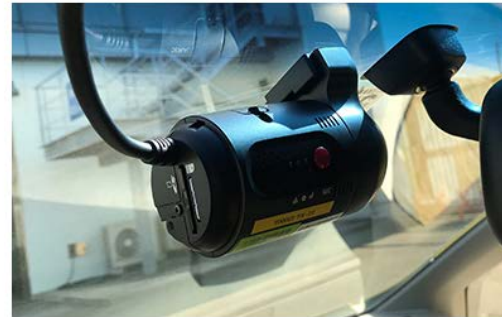
車内に設置しているドラレコ

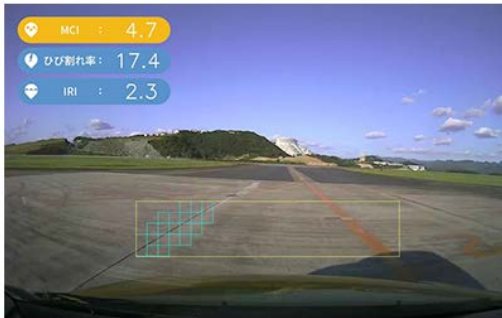
ドラレコで撮影した空港内駐機エリアの分析画像
(青い四角が損傷検知箇所)

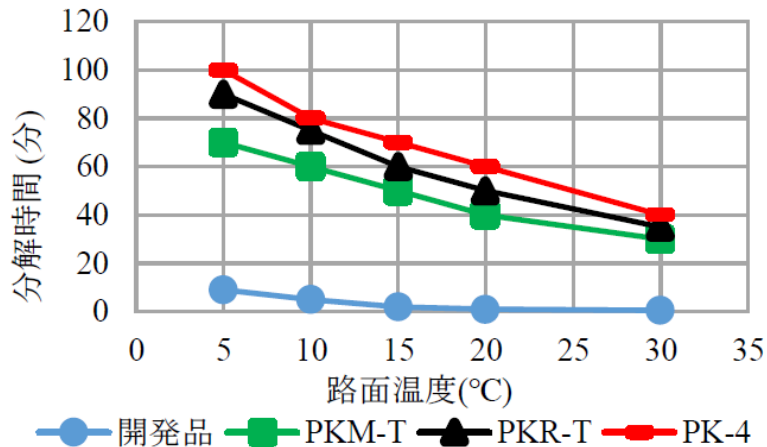
図-2 路面温度と分解時間の関係

養生時間を短縮させるためには、PKM-Tと分解促進剤の同時散布が有効

令和元年度に日本アスファルト乳剤協会が「PKM-T-Q」の名称で規格化したことから、空港アスファルト舗装の工事においてPKM-T-Qを標準とする予定(R3年度から)。

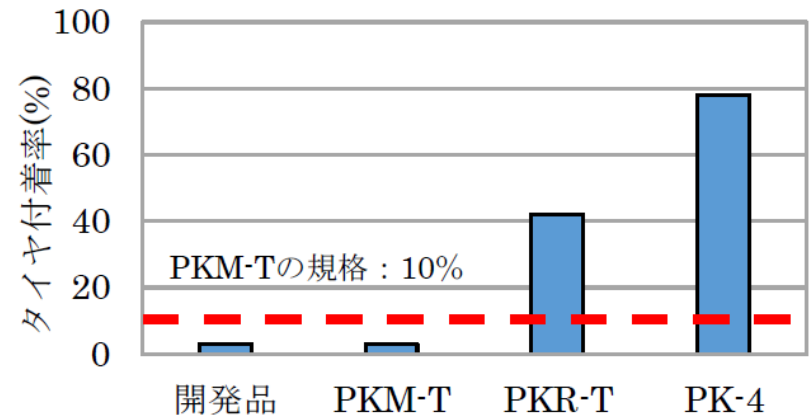
図-4 タイヤ付着率試験結果

開発品

=PKM-T+分解促進剤

=PKM-T-Q(2020年に日本アスファルト乳剤協会にて規格化)

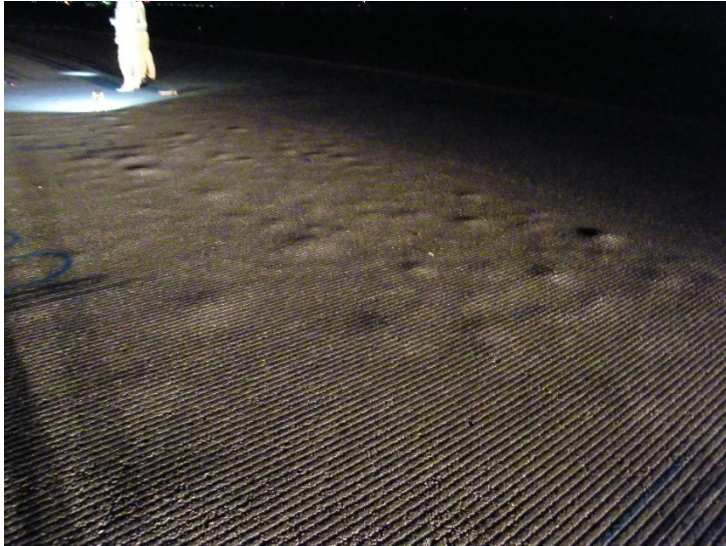
ブリスタリング

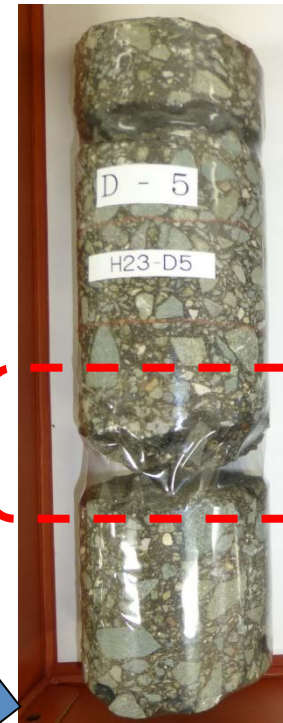
粒状化

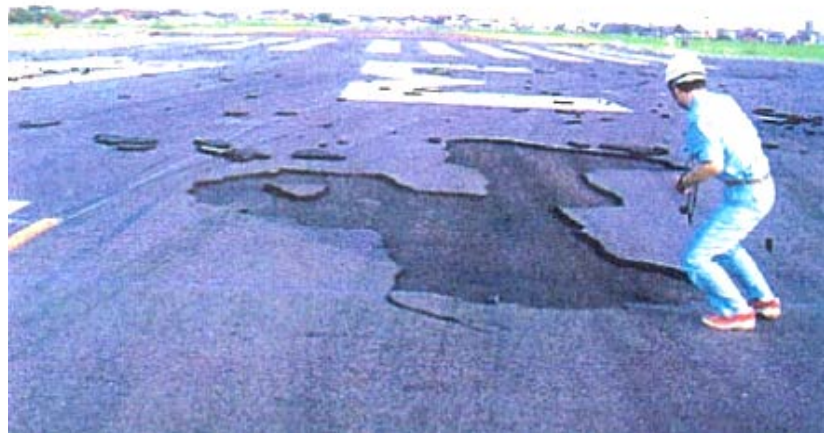
アスコン層

2000年7月2日 名古屋空港 (8m × 4m × 5cmの破損)

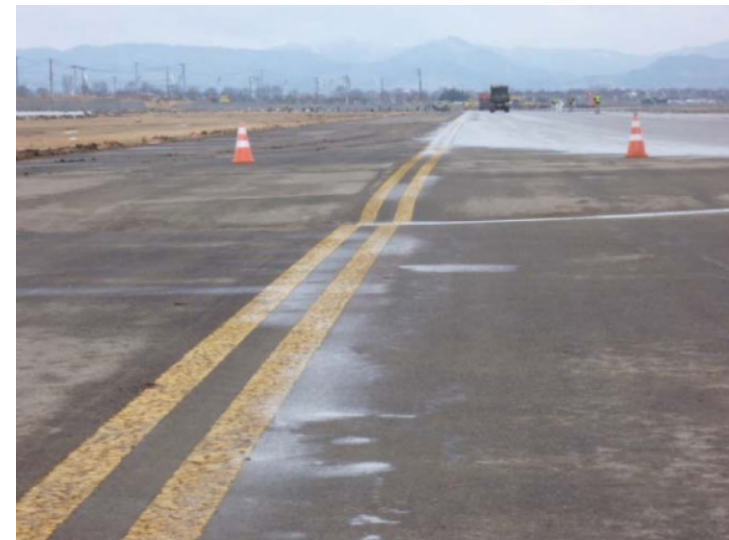
液状化による誘導路の局所沈下
