No.891

March 2016

## 台風1523号により根室港付近で発生した高潮・高波 に関する被害調査

Damage to Nemuro Port and Its Surrounding Areas  
due to the Storm Surges and Waves of Typhoon 1523

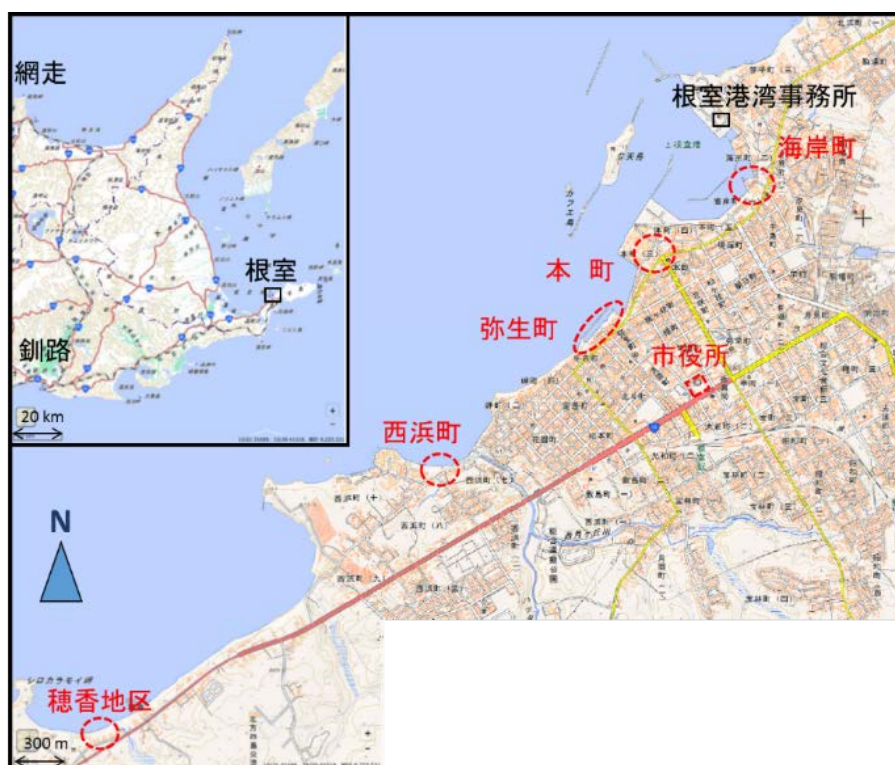
図-2.1 現地調査地点位置図（電子国土より）

現地調査は10月13日（火）～14日（水）の2日間で行った。1日目は根室市役所で高潮による市内の被害状況をヒアリングした後、根室港（海岸町周辺）の調査を行った。2日目は根室港（弥生町周辺、本町周辺）のほか、港外であるが、浸水痕跡が確認できた西浜町、穂香地区の調査を行った。それぞれの現地調査地点の位置は図-2.1に示すとおりである。

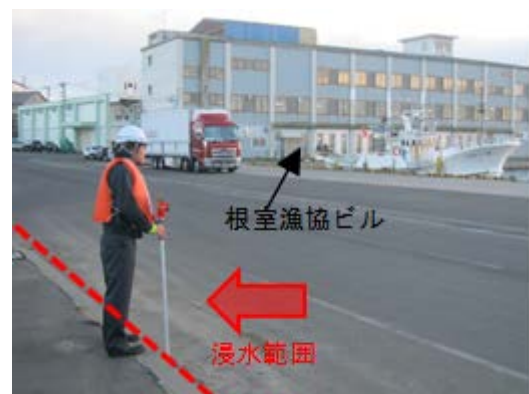
写真-2.2 海岸町②（漁協北側道路）

写真-2.1 に示すように根室港北部の海岸町周辺では，高潮の発生により物揚場が冠水した．漁協北側の物揚場では，写真-2.2 に示す部分まで冠水しており，歩道は浸水しなかった．

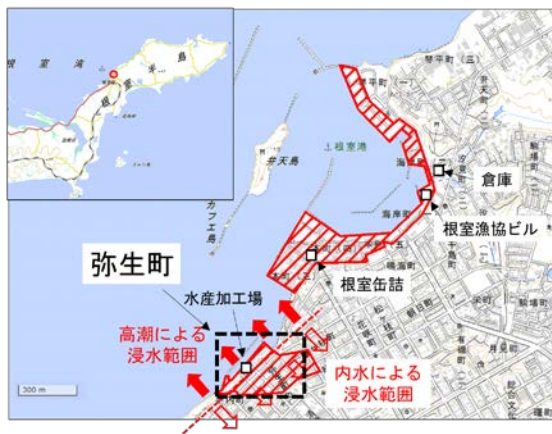
図-2.5 浸水状況図（根室港内：弥生町）  
（電子国土より）

図-2.5 は、弥生町周辺の浸水状況を示したものである。

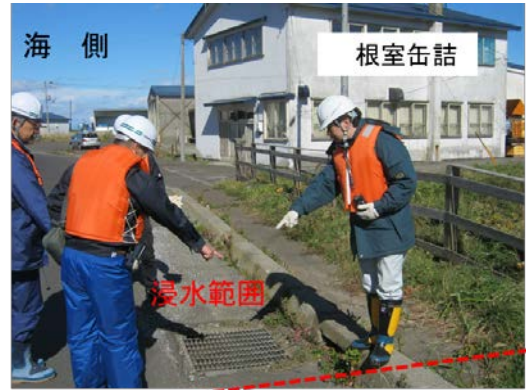
写真-2.8 本町地区（根室缶詰前）

図-2.8 は、本町周辺の浸水状況を示したものである。本町地区では、海岸沿い一体が浸水した。図-2.9 は穂香地区（図-2.8 破線四角部）の浸水状況図であり、赤い破線で示す道路の位置まで浸水した。浸水範囲は、写真-2.8 に示すように平地になっており、水産物の加工場や倉庫が立地していた。浸水限界を示す道路を挟んで背後は標高が高くなっていた。2014 年 12 月においても、本町は地区全体が浸水していた<sup>2)</sup>。

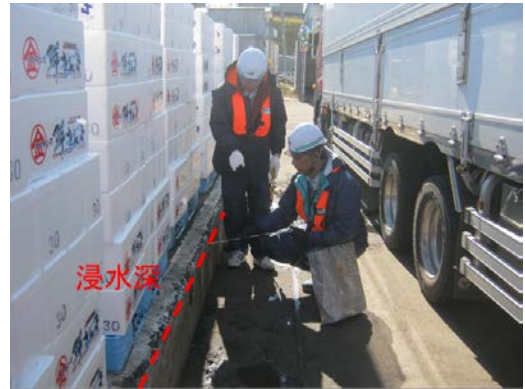
写真-2.10 西浜町②（食品加工工場内）

図-2.10 は西浜町の浸水状況を示している。写真-2.9 は海岸護岸の欠損箇所を示している。コンクリート造の建物が海岸線上に設置されていたため、建物の手前で海岸護岸が欠損しており、隙間が生じていた。その不連続になっている部分から越流・越波が生じていた。写真-2.10 は背後の食品加工工場の駐車場であり、赤線で示す部分まで冠水した。写真-2.11 は事務所内の写真であり、赤線で示すように机の奥の背板の泥や草で汚れている部分まで冠水した。浸水した高潮は、事務所背後の用水路に流入し、堤外に排水されていた。

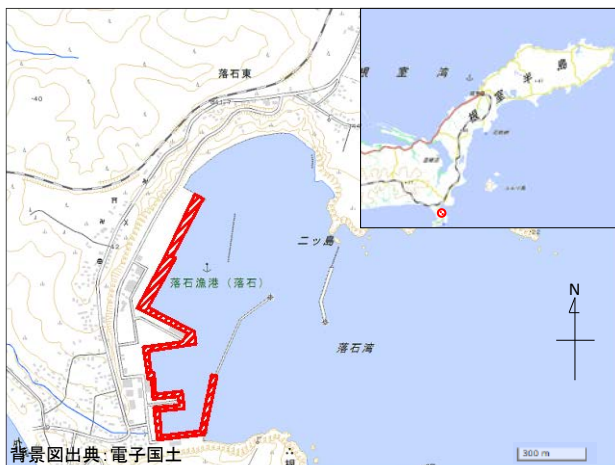
図-4.7 落石漁港落石地区における浸水範囲

落石漁港落石地区では図-4.7に示す範囲において浸水  
が生じた。写真-4.1に浸水後の状況を示す。浸水により、  
海藻等が打ち上げられていた。昆布盛漁港では図-4.8に示  
す範囲において浸水が生じた。

根室港花咲地区における最大観測潮位及び根室市太平  
洋側における浸水箇所の天端高を表-4.2に示す。落石漁港  
落石地区では、浸水箇所の天端高は最大観測潮位よりも高  
かったことから、高潮により海面上昇した際に越波が加わ  
って浸水が発生したと推測される。昆布盛漁港では浸水箇  
所の天端高は最大観測潮位よりも低かったことから、高潮  
により海面が岸壁等よりも高くなり、浸水が生じたと推測  
される。

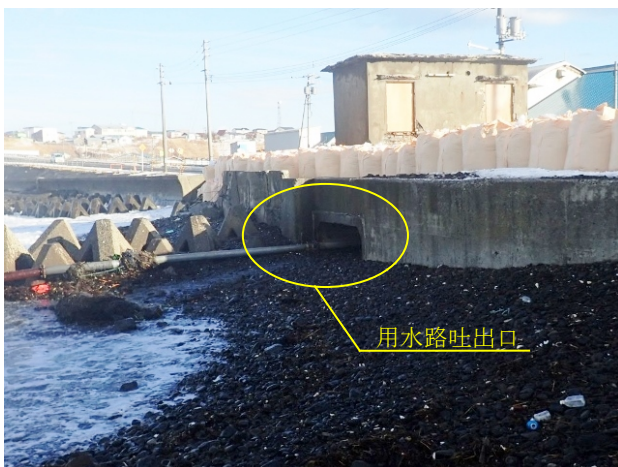
写真-4.5 浸水箇所付近の用水路吐出口(西浜町)

壁等よりも高くなり、浸水が生じたと推測される。西浜町及び穂香地区における浸水箇所の天端高は最大観測潮位よりも高かったことから、高潮により海面上昇した際に越波が加わって浸水が発生したと推測される。なお、西浜町における浸水箇所には用水路が有り、用水路の吐出口(写真-4.5)から海水が流入したことも浸水の要因であったことが現地調査時の地元住民へのヒアリングにより明らかとなった。

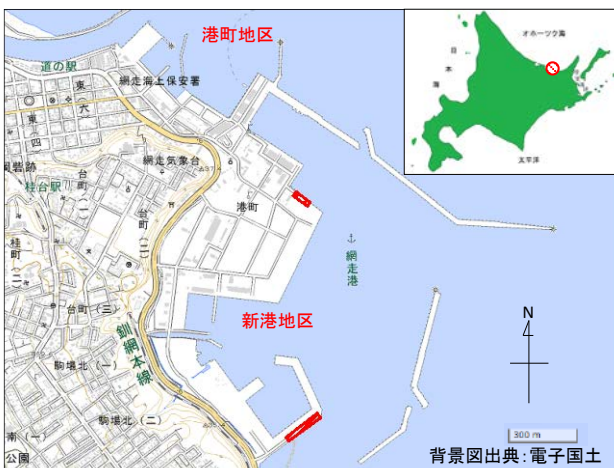
図-4.48 網走港における浸水範囲

網走港では図-4.48 に示す範囲において浸水が生じた。網走港における最大観測潮位 T.P.+0.69m (C.D.L.+1.40m) に対する浸水箇所の天端高はT.P.+2.29~2.69m(C.D.L.+3.00~3.40m)である。網走港にお

る浸水箇所の天端高が最大観測潮位よりも高かったことから、高潮により海面上昇した際に越波が加わって浸水が発生したと推測される。また、越波によって岸壁背後のアスファルト舗装が破損した(写真-4.10)。
