No.957

March 2017

## 係留施設の附帯設備等の整備における繫離船 作業の安全性向上への配慮事項に関する検討

Study on Safety Consideration of Mooring and Detachment work  
in Installation of Ancillary Equipment of Mooring Facilities

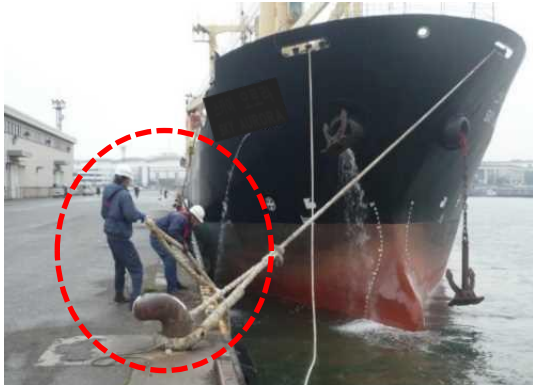
図 1.1 係船柱に船からの係留索を掛ける作業<sup>1)</sup>

繋船作業では、本船から繋船ボートで受け取った係留索や、本船から投げられたヒービングライン（係留索の先に結んである錘がついた細いロープ）を陸上作業員や車両により手繰り寄せ、そのヒービングラインに繋がれた係留索を、岸壁や栈橋上の陸上作業員が順次係船柱に掛けていく（図1.1・図1.2）<sup>1)</sup>。その係留索を船側のウィンチで巻き締めたり、サイドスラスタやタグボートを使用したりして本船を岸壁や栈橋に寄せ、繋船が完了する。

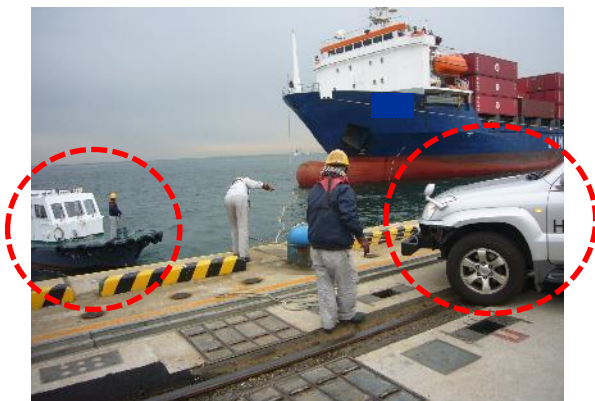
図 1.2 繫船ボートと車両の使用による  
係留索の引上げ作業

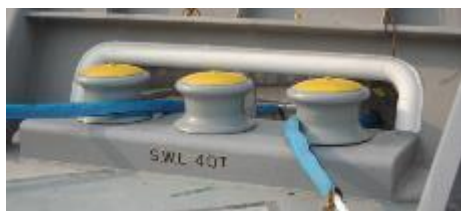
図 2.8 フェアリーダー<sup>8)</sup>

スナップバックゾーンとは、破断した係留索の跳ね返りの危険予想範囲(図2.7)であり、破断した係留索は、係止点(係船柱等の係留索が繋がれている箇所)から反対方向に跳ね返り、その距離はほぼその長さと同じとなる。またフェアリーダーやムアリングホール(図2.8・図2.9)等により係留索が屈曲している場合、屈曲点を支点に破断した係留索が回り込むように跳ね返るため、破断点によってスナップバックの危険範囲は更に広がる<sup>7)</sup>。

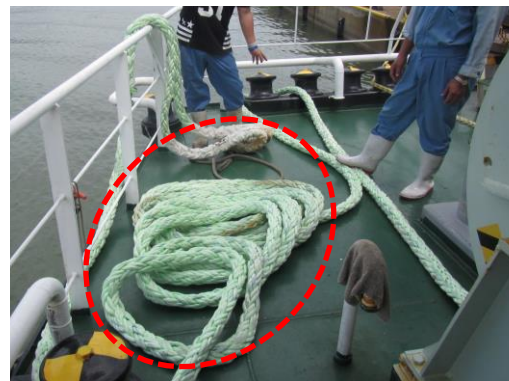
図 2.11 コイルダウン<sup>10)</sup>

- i) 係留計画に従った船上の配索を行う。その際に、索が急角度で曲がる状態や、同一係船柱での繊維索とワイヤーの使用等を避ける。
- ii) 船上で係留索の準備を行う。所定の長さの係留索をウインチのリールから繰り出して甲板上にスネークダウン（つづら折り）やコイルダウン（円形に積み重ねる）の状態に並べて置く（図2.10・図2.11）。したヒービングラインを係留索に取り付ける。ヒービングラインは係留施設まで届くよう十分な長さを用意する。

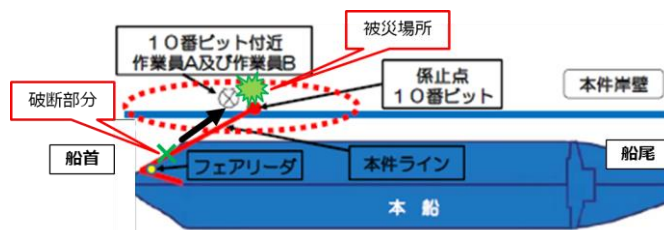
図 2.14 事故概要図<sup>7)</sup>

この事故は、定期コンテナ船（総トン数15,000GT）の着岸作業中に岸壁上の係船柱に係止していた係留索（FSP）が破断し、跳ねた係留索が繋船作業に従事していた陸上作業員2人に当たり、両作業員が死亡したものである。

事故の原因として、1つは係留索が破断した際に、スナップバックの危険範囲内で作業を行っていたことにより破断した係留索が接触したことが考えられる。また、係留索が破断したのは本件の係留索に損耗が生じていたことに加え、舷側厚板屈曲部に接触する状態においてウィンチでの巻き込みによる衝撃張力と本船の前進速度及び風圧による張力が重なってかかったことによるものと考えられる（図2.14）。

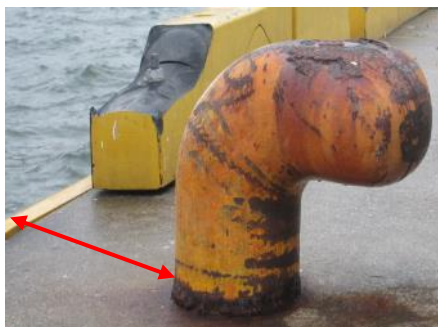
図 4.1 係船柱の配置

a) 附帯設備等の係留索への干渉について、係船柱が陸側に入り過ぎているため、係留索が車止めに引っ掛かるという問題点が挙げられている（図4.1）。

それに対して安全性向上案は、係船柱をできる限り岸壁の海側に配置することが挙げられた。

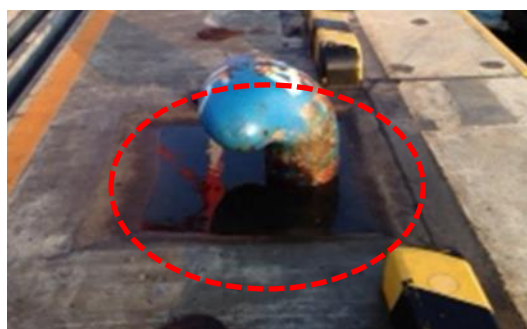
図 4.2 係船柱周りの段差①

図 4.3 係船柱周りの段差②

係船柱の周囲の作業足場が不安定の原因として、係船柱部分の基礎が下がっていて段差があることが挙げられている(図4.2・図4.3)。

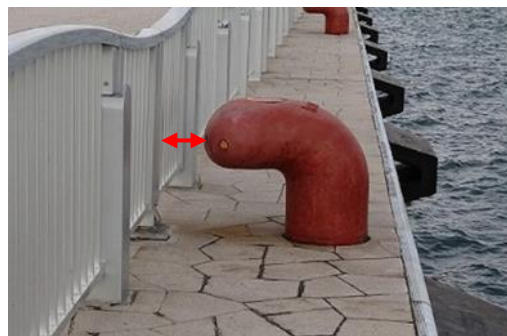
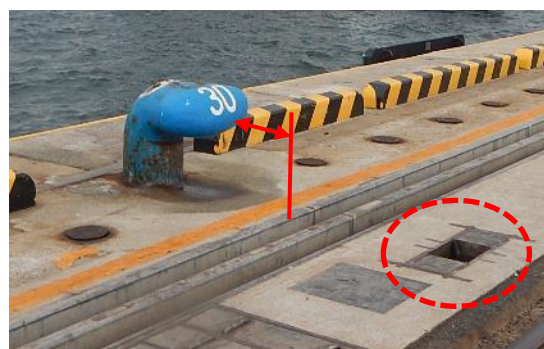
図 4.4 フェンスの近接

図 4.5 荷役機械用の溝や箱抜きの近接

係船柱の周囲の構造物で作業スペースが不十分の原因としては、フェンスや荷役機械用の溝や箱抜きが近接して設置されていることが挙げられている(図4.4・図4.5)。

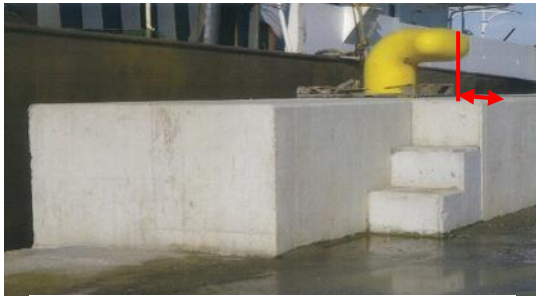
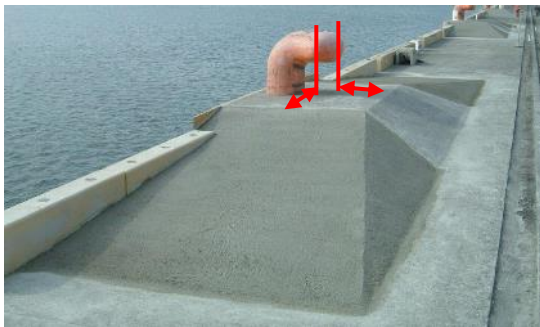
図 4.7 係船柱の嵩上げ①

図 4.8 係船柱の嵩上げ②

係船柱の基礎の嵩上げで作業足場が不安定の原因として、嵩上げにより段差ができることが挙げられている。岸壁補強等の改良工事で構造上嵩上げせざるを得ない場合に、荷役機械等の影響により嵩上げのスペースが十分でないことがあり、繋離船作業をするための天端の平場

が狭く、基礎天端の端部から転落する危険性もある（図 4.7・図 4.8）。

それに対する安全性向上案は、嵩上げ天端の係船柱の周囲に平場を確保することが挙げられた。嵩上げの場合は転落の危険性があるため、2～4名作業するスペースとして係船柱の陸側に 3m は平場が必要なことや、4～5 名作業するスペースとして水際線から 5m、岸壁と平行に 8 m は平場が必要なこと等が挙げられている。また、昇降設備の必要性や転落防止対策として嵩上げ周囲を傾斜にするという案も挙げられている。

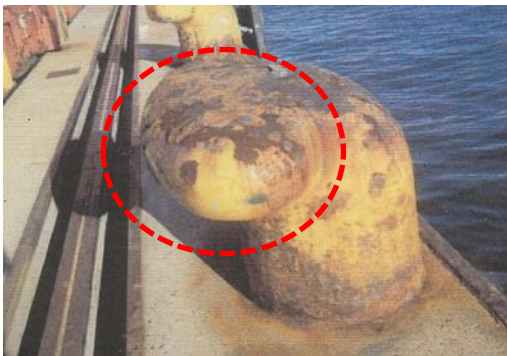
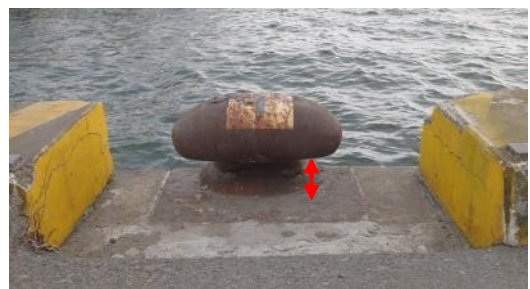
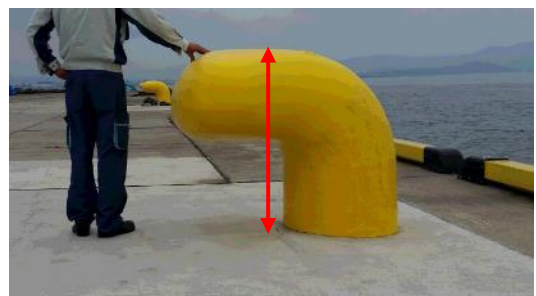
図 4.9 係船柱の頭部の出幅

図 4.10 係船柱の胴部の高さ

図 4.11 係船柱の高さ

係船柱の形状によって係留索の掛け外しが困難となる原因として、係船柱頭部の出幅が小さい、胴部の高さが

低過ぎる、及び係船柱が高過ぎることが挙げられている（図 4.9・図 4.10・図 4.11）。

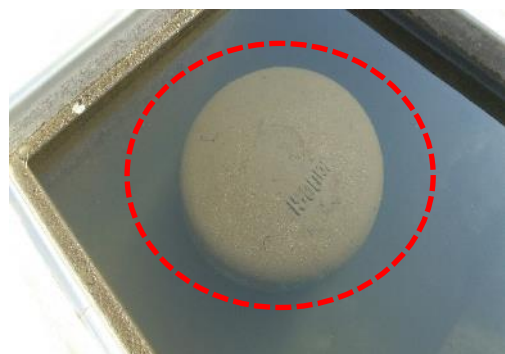
図 4.12 係船柱の箱抜きの中への設置（通常は通行に支障がないよう鋼製の蓋がされている）

係船柱の基礎の形状によって係留索の掛け外しが困難となる原因として、係船柱が基礎の箱抜きの中に設置されていることが挙げられている（図 4.12）。

それに対する安全性向上案は、係船柱は岸壁上に突出した形状にすることが挙げられた。

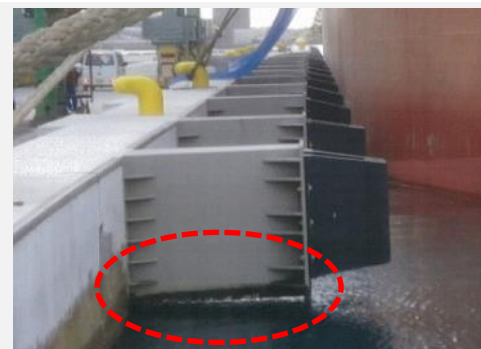
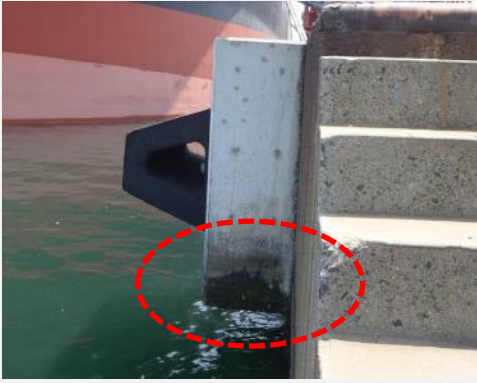
図 4.16 防舷材の鋼製の台座

図 4.17 防舷材のコンクリート製の台座

防舷材の受衝板下部や防舷材の鋼製及びコンクリート製の台座の下に係留索が引っ掛かることへの原因として、干潮時に受衝板や台座が海面上に出るため、潮流やスラスターからの水流により係留索が潜り込むことが挙げられる（図 4.16・図 4.17）。

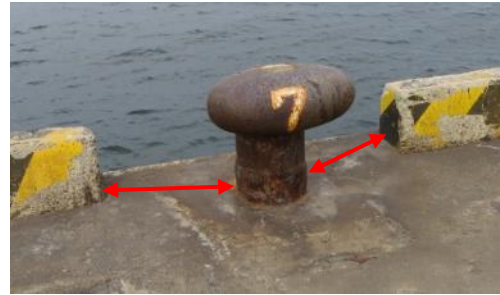
図 4.18 車止めの係船柱からの離隔

車止めの配置によって係留索が引っ掛かることへの原因として、車止めの設置箇所の係船柱からの離隔が不十分で車止めが係船柱と船の間で係留索の通る区域に入っていることが挙げられている（図 4.18）。

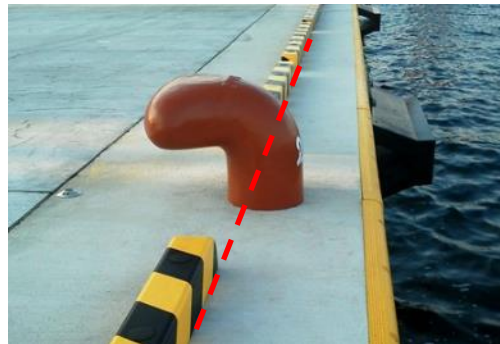
図 4.19 車止めを係船柱の陸側に配置  
(安全性向上事例)

それに対する安全性向上案は、車止めの配置を係船柱より陸側にする、係船柱と車止めの離隔を 1.5m 程度確保するなどが挙げられた（図 4.19）。

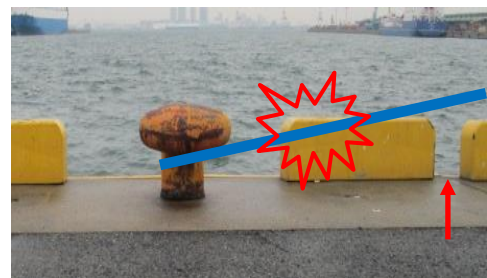
図 4.20 車止めの高さ及び端部の角張り・車止めの間隔

車止めの形状によって係留索が引っ掛かることへの原因として、車止めの高さが高い、車止めの端部が角張っていることが挙げられている（図 4.20）。

車止めの間隔に係留索が引っ掛かることへの原因として、車止めに雨水排水用の間隔があることが挙げられている（図 4.20）。

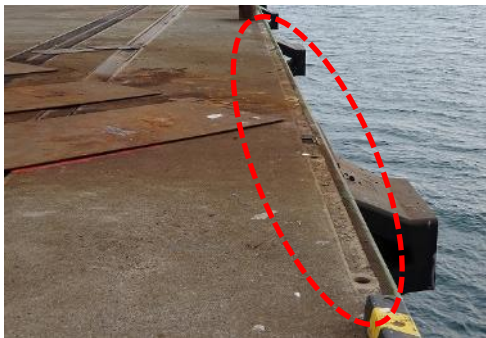
図 4.22 荷役作業のために撤去された車止め

岸壁の一部に車止めがないことへの原因として、荷役を行う本船からのランプウェイが下りてくる箇所

でめが外されたままになっていることが挙げられている（図 4.22）。

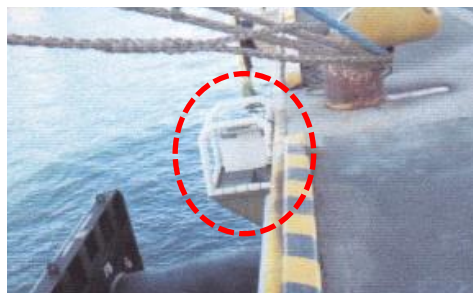
図 4.23 岸壁上や側面に突出した岸照灯

岸照灯に係留索が引っ掛かることへの原因として、岸照灯が岸壁上や側面に突出して設置されていることが挙げられている（図 4.23）。

そこで次の配慮事項として、岸壁側面に突出しないよう岸壁上部工を切り込んで設置することが望ましい。これは、係留索の干渉だけでなく、船舶の接触による損傷を防ぐための配慮でもある。

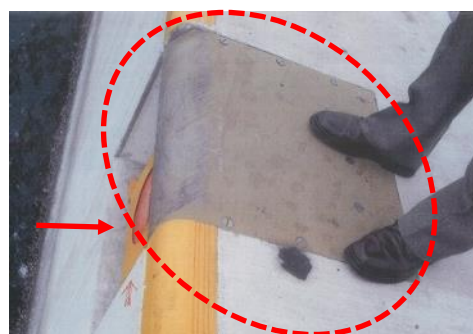
図 4.24 岸壁箱抜き部への岸照灯及びカバーの設置（安全性向上事例）

それに対する安全性向上案は、箱抜きをカバーで覆い、角や段差をなくすことが挙げられた（図 4.24）。

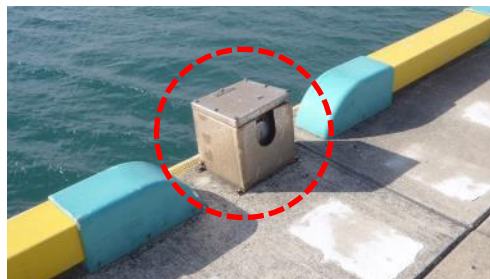
図 4.25 岸壁上に突出した電源ボックス

電源ボックスに係留索が引っ掛かる原因として、電源ボックスが岸壁上に突出して設置されていることが挙げられている（図 4.25）。

b) 電源ボックスの形状についての配慮事項としては、電源ボックスを繋離船作業に係る範囲内の岸壁上に突出しないような形状にすることが望ましい。電源ボックスは漏電防止のための排水の問題もあり、地面に埋め込む構造にすることが難しいため、車止めと一体化することや車止めより高くならない構造で角張らない形状にすることなどの対策が必要である。

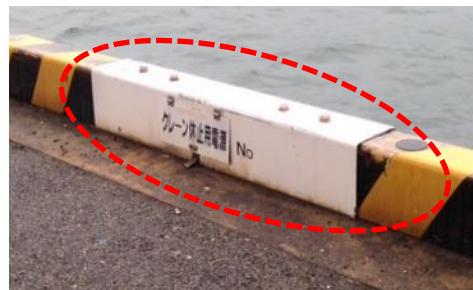
図 4.26 車止めと一体化した電源ボックス（安全性向上事例）

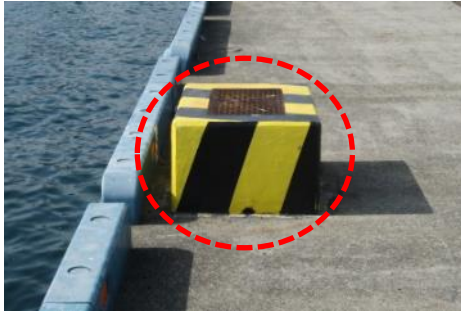
図 4.27 岸壁上に突出した給水設備

給水設備に係留索が引っ掛かる原因として、給水設備が岸壁上に突出して設置されていることが挙げられている（図 4.27）。

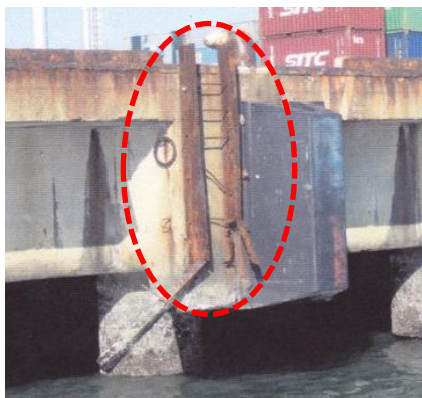
図 4.29 岸壁側面に突出したはしご

はしごに係留索が引っ掛かることへの原因として、はしごが岸壁側面に突出して設置されていることが挙げられている（図 4.29）。

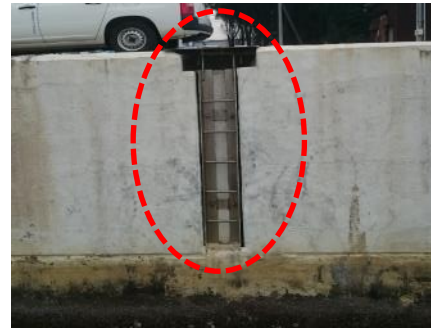
図 4.30 岸壁側面の切込み部に設置されたはしご（安全性向上事例）

それに対する安全性向上案は、岸壁側面を切り込んではしごを設置し、はしごが岸壁側面に突出しないようにする（図 4.30）、はしごの設置位置を見直すなどが挙げられた。

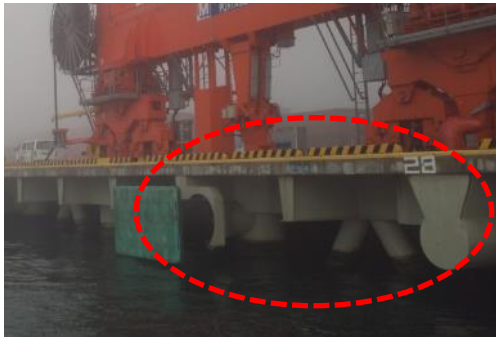
図 4.32 繋船ボートの潜り込み防止がない岸壁

繋船ボートが岸壁の下に潜り込むことへの原因として、岸壁が栈橋構造で上部工の前面に繋船ボートを押し当てるための構造物がないことが挙げられている(図 4.32)。

それに対する安全性向上案は、栈橋上部工前面に例えば壁状の構造物を設置することが挙げられた。

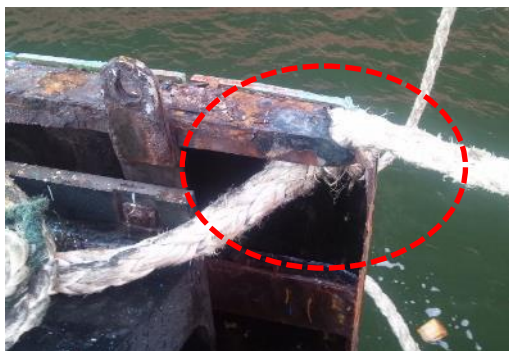
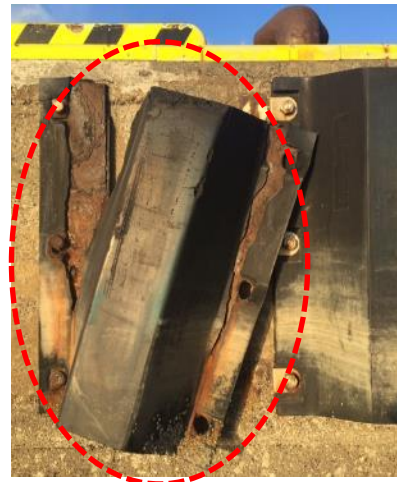
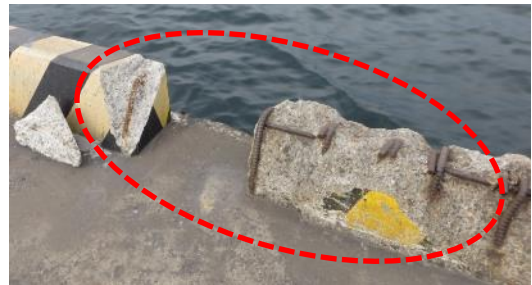
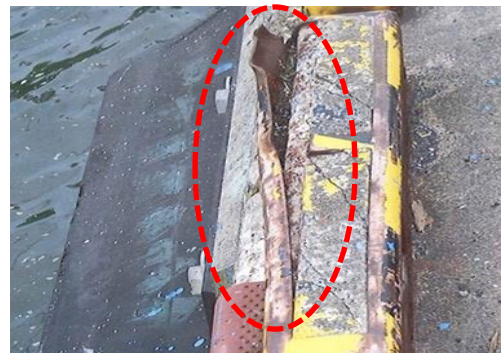
図 4.33 腐食した受衝板

図 4.34 外れかかった防舷材

図 4.35 天端が欠けた車止め

図 4.36 鋼材が腐食した車止め

図 4.37 損傷した縁金物

裂けた防舷材に係留索が引っ掛かる、車止めの天端の欠けた部分で係留索が擦れる等の原因として、防舷材や車止めだけでなく附帯設備等の一部に損傷・老朽化したものがあることが挙げられている(図 4.33・図 4.34・図 4.35・図 4.36・図 4.37)。

それに対する安全性向上案は、損傷・老朽化した附帯設備等の補修を行う、補修が容易でない場合は最低限撤去を行うことが挙げられた。
