国土技術政策総合研究所資料

No.1045

BBI(Boeing Bump Index)を用いた 空港アスファルト舗装の平坦性評価に関する検討

Study on an Evaluation Method for Longitudinal Roughness of
Airport Asphalt Pavement by BBI (Boeing Bump Index)

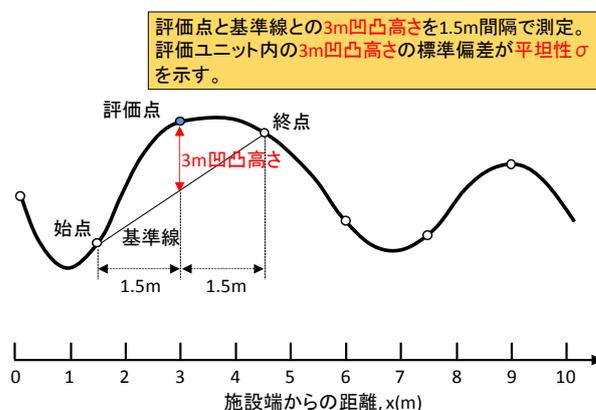
図-1 平坦性 σ の評価方法

平坦性指標として、3mプロフィールメータの原理を用いる指標がある（以下、平坦性 σ ）。平坦性 σ は、平成29年4月の国土交通省航空局「空港舗装補修要領」の改訂前まで空港アスファルト舗装の平坦性指標として使用されていた。評価方法としては、まず、表-1に示す就航機材サイズに応じた横断方向の測定位置において、路面性状測定車により縦断プロファイル測定する。なお、測定間隔は250mm以下が標準とされる。次に、図-1のとおり、凹凸を検出するための始点と終点を結ぶ基準線の水平方向の長さを3mとし、基準線の中心点から路面の評価点までの鉛直方向の長さ（以下、3m凹凸高さ）を求める。図-1は、評価点 $x=3m$ における3m凹凸高さの算出例である。評価点を1.5m間隔で移動させ、表-1に示す評価ユニット内の3m凹凸高さの標準偏差を算出する。標準偏差の大きさが平坦性 σ となる。しかしながら、3mという一定かつ短い基準線長を用いて検出した凹凸により平坦性を評価していることから、約20m~30mのホイールベースを有する航空機の走行に支障をきたす凹凸を検知できていない可能性があった。空港舗装の平坦性指標としては、比較的長い凹凸も評価する必要があるため、平坦性 σ の使用は見直す必要があると考えられる。

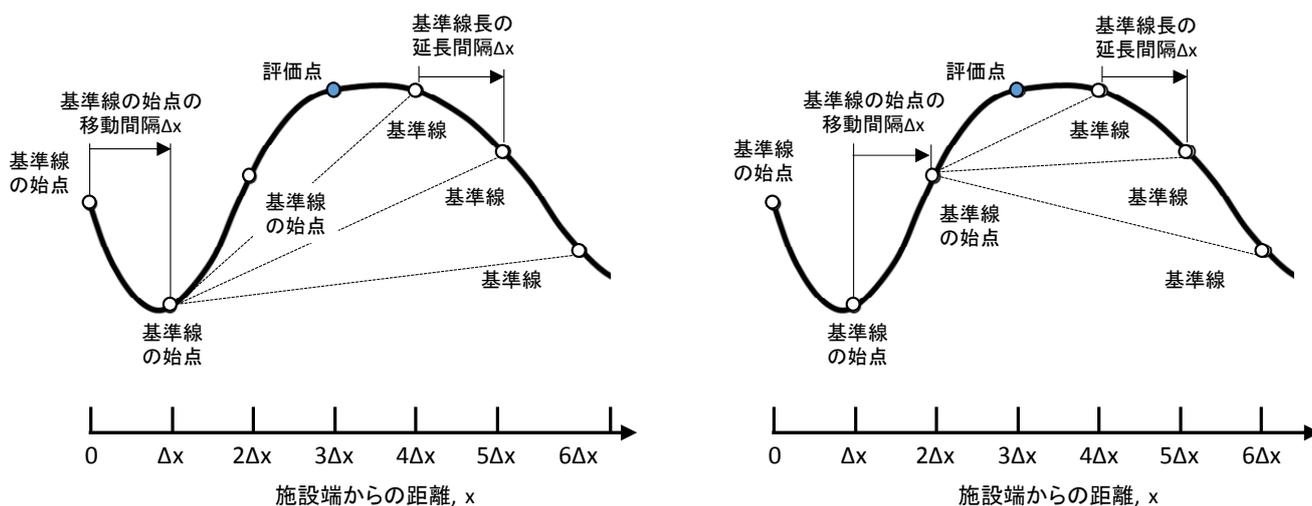
図-2 評価点、基準線の始点および基準線長の間隔 Δx

本章では、BBIの評価方法について述べる。間隔 Δx で測定された縦断プロファイルにおいて、まず、図-2のように、いずれかの位置に基準線の始点を設け、ある長さの基準線を設ける。次に、基準線の始点から基準線の終点までの間に Δx ごとに存在する評価点において、図-3に示すように凹凸長さ及び凹凸高さを算出する。この凹凸長さ及び凹凸高さを算出を、基準線の始点を移動させ、また、基準線長を変更して繰り返すことにより、全ての評価点において様々な凹凸長さ及び凹凸高さを算出する。なお、図-2に示すとおり、基準線の始点を移動させる場合は Δx ごとに移動させ、基準線長を変更する場合も Δx ごとに120mまで延長させる。FAAのAC150/5380-9によれば、基準線長120mを超過する凹凸は航空機に影響を与えないとされている。

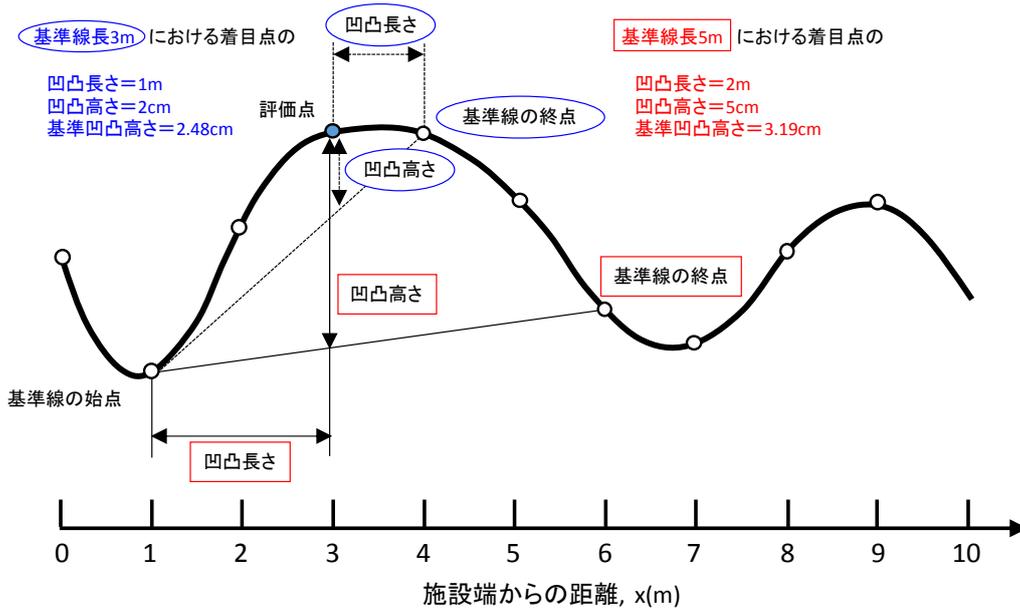
図-3 凹凸長さ と凹凸高さの算出方法 ($\Delta x=1.0\text{m}$ の場合)

図-3は、 $\Delta x=1.0\text{m}$ とした場合の凹凸長さ及び凹凸高さを算出例である。この算出例では、基準線の始点を $x=1\text{m}$ 、基準線長を3m及び5mとし、評価点を $x=3\text{m}$ としている。このように、基準線の始点と評価点を固定した場合であっても、基準線長を変化させることにより、複数の凹凸長さ及び凹凸高さが算出される。

高さを、その凹凸長さに応じた式(1)、式(2)に示す基準凹凸高さで除し、その値の最大値がその評価点におけるBBIとなる。図-3は、基準線長を3m及び5mとした二例のみを示しており、基準線長3mの場合が凹凸長さ1m、凹凸高さ2cm、基準凹凸高さ2.48cm、基準線長5mの場合が凹凸長さ2m、凹凸高さ5cm、基準凹凸高さ3.19cmである。評価点のBBIの候補として、二つの場合を比較した時には、凹凸高さを基準凹凸高さで除した値が大きい基準線長5mの値が採用される。FAAのAC150/5380-9に記載されている基準凹凸高さ曲線を図-5に示す。基準凹凸高さは、式(1)、式(2)に示すAcceptableとExcessiveの境界値を採用している。

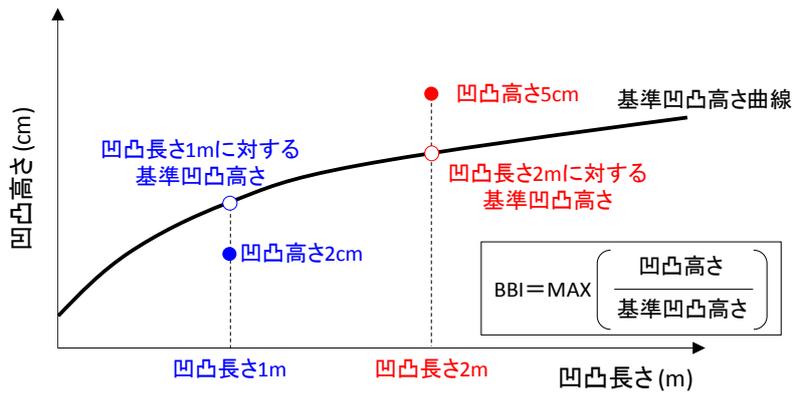
図-4 BBIの評価方法

図-4のとおり、評価点において算出された複数の凹凸

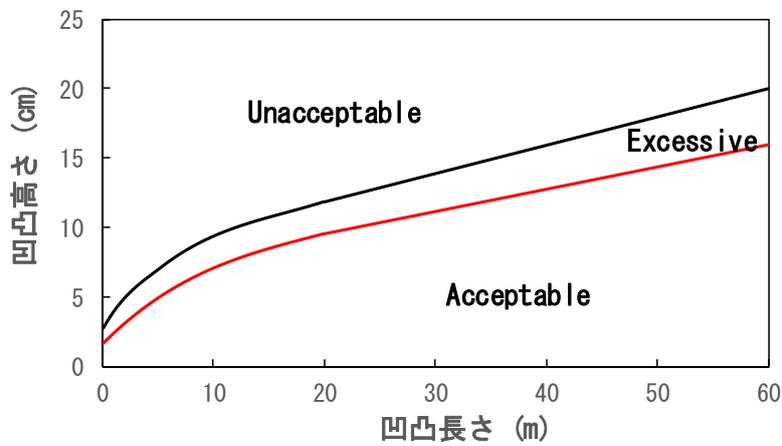
図-5 FAAによる標準凹凸高さ曲線

$$\cdot 0 < BL \leq 20 \text{ の場合 : } SBH = 1.713187 + 0.800872 \times BL - 0.031265 \times BL^2 + 0.000549 \times BL^3 \quad \dots (1)$$

$$\cdot 20 < BL \leq 60 \text{ の場合 : } SBH = 6.4 + 0.16 \times BL \quad \dots (2)$$

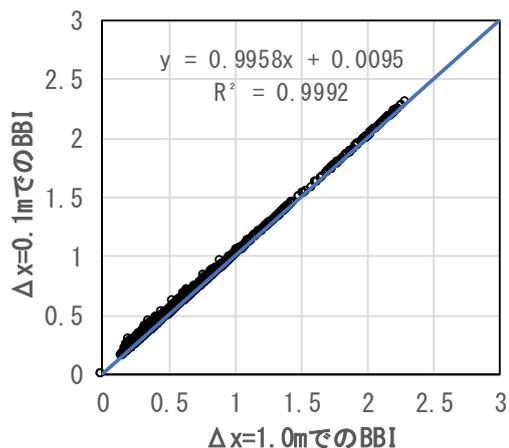
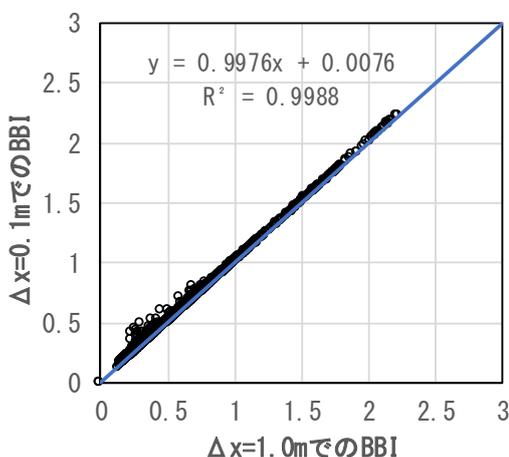
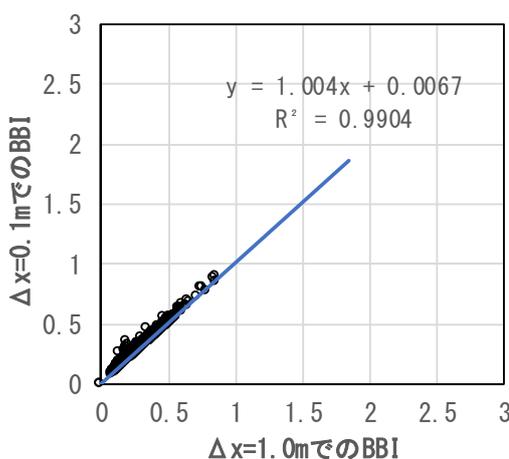
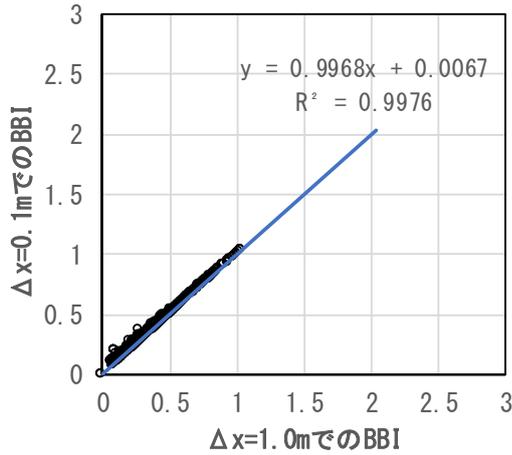
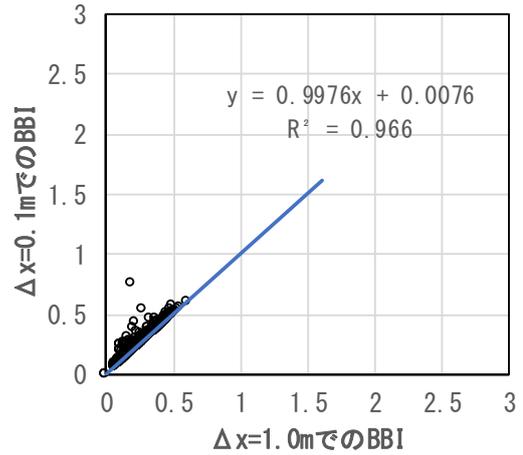
はじめに、BBI ($\Delta x=1.0m$) とBBI ($\Delta x=0.1m$) を比較した結果を図-6～図-10に示す。なお、同一箇所にてBBIを比較するためBBI ($\Delta x=0.1m$) は滑走路端より1.0m間隔で抽出した。事例を問わず、同一箇所のBBI ($\Delta x=1.0m$) とBBI ($\Delta x=0.1m$) は概ね同程度の値をとることが分かる。

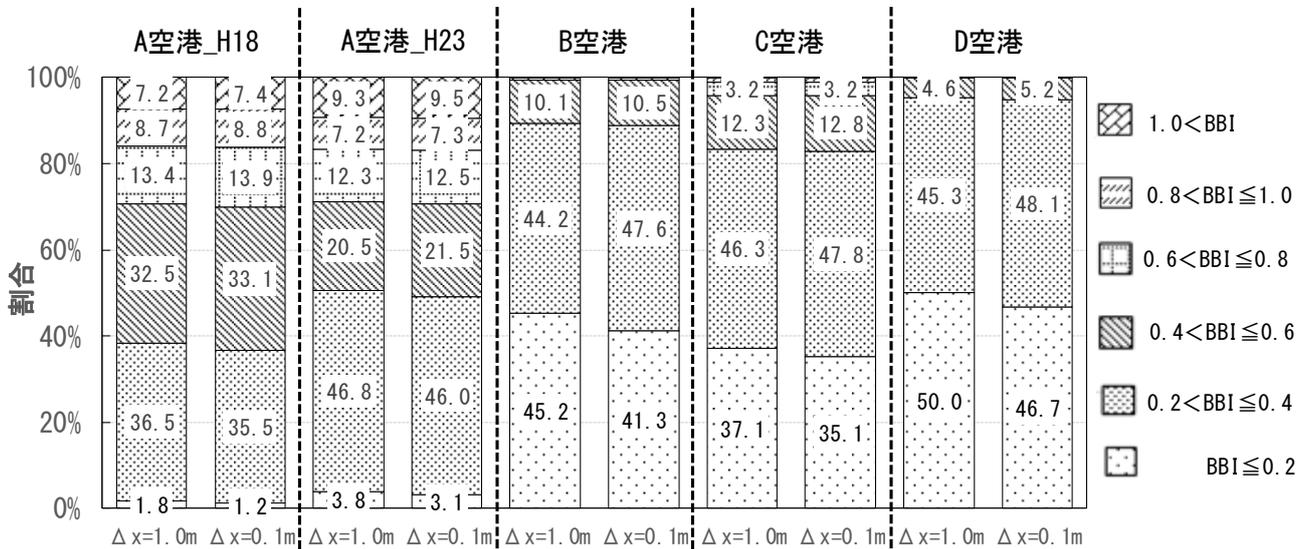
図-11 0.2間隔で区分けしたBBIの比較

次に、BBIを大きさで区分けし、各区分の占めるデータ数の割合を各事例、各 Δx において整理した結果を図-11に示す。一例として、BBIは0.2間隔で区分けした。なお、この図-11においては、BBI ($\Delta x=0.1m$) は1.0m間隔の抽出は行わず、0.1mの評価間隔で評価された全ての結果を整理対象とした。同一事例において、 Δx が1.0mと0.1mの場合を比較すると、各区分の占めるデータ数の割合は、概ね同様の結果を示しており、最も乖離したB空港のBBI ≤ 0.2 の区分でも、3.9%程度の差であった。

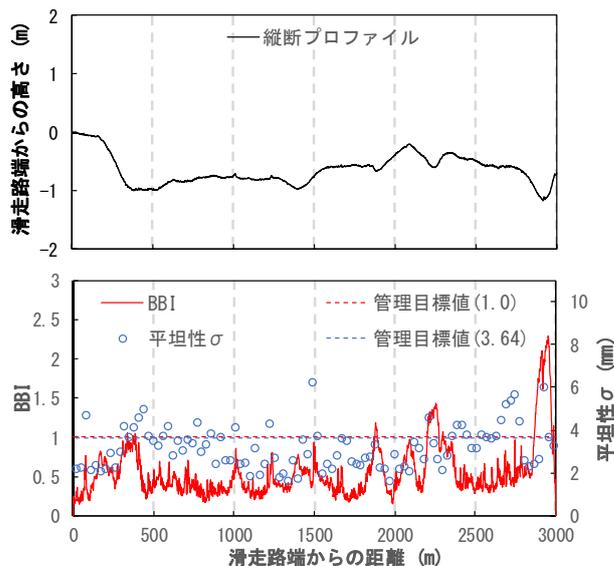
図-12 平坦性の評価結果 (A空港_H18)

図-12の上図に、A空港_H18の縦断プロファイルを示す。A空港は海上埋立空港であり、地盤の圧密等による不同沈下の影響を受けていることから、400m、1,400m、1,800m、2,100m、2,300m、2,900m付近に勾配が急変動する箇所が見られる。

図-12の下図に、BBIと平坦性σによる評価結果を示す。BBIは、400m、1,800m、2,300m、2,900m付近に管理目標値以上の箇所も見られる一方、管理目標値未満の箇所が多数見られる。平坦性σは、全長に渡り、管理目標値以上もしくは、同程度の値を示す箇所が多数あり、両指標により特定した平坦性が悪化している箇所は異なっている。

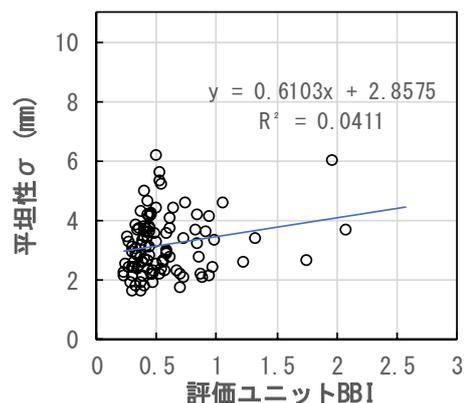
図-13 同一評価ユニットのBBIと平坦性σの比較 (A空港_H18)

BBIと平坦性σの相関を調べるため、BBIと平坦性σを同一評価ユニットにて比較した結果を図-13に示す。なお、BBIは、1.0m間隔で評価されていることから、評価ユニット長30m間の平均値をとっている。図-13より、BBIと平坦性σには、ほとんど相関がないことが分かる。これは、BBIは、基準線長を2m~120mと幅広くとることができ、長い凹凸、短い凹凸を問わず凹凸を検知した一方で、平坦性σは基準線長が3mであり、短い凹凸のみを検知したことが原因と考えられる。

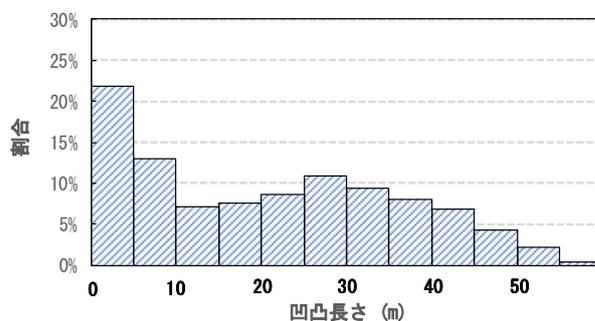
図-14 BBIの凹凸長さ (A空港_H18)

BBIにより評価された凹凸の長短について確認するため、凹凸長さを5.0m間隔で区分けし、各区分の全体に占める割合を整理した結果を図-14に示す。10m未満の凹凸長さの割合は、後述するB、C空港と比較すると約35%と比較的低く、長い凹凸の占める割合が高いことが分かった。

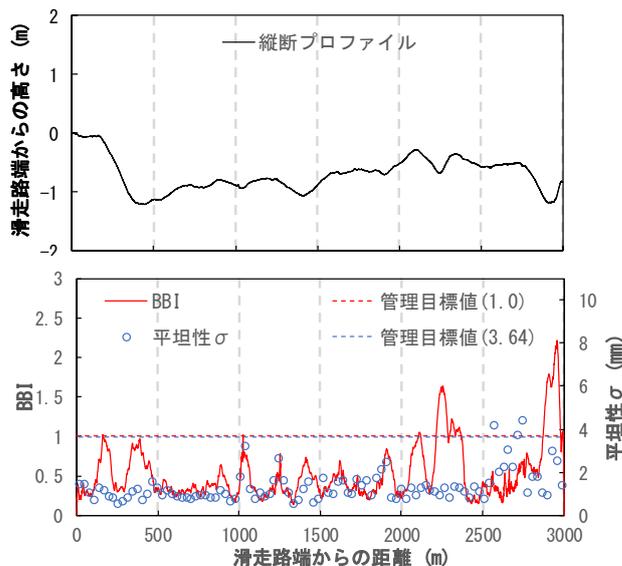
図-15 平坦性の評価結果 (A空港_H23)

図-15の上図に、A空港_H23の縦断プロファイルを示す。A空港_H18の事例から縦断プロファイルは大きくは変化

図-15の下図に、BBIと平坦性σの評価結果を示す。BBIは、200m、400m、1,000m、2,100m、2,300m、2,900m付近等に管理目標値以上もしくは、同程度の値を示す箇所が見られる。一方、平坦性σは2,600m付近に管理目標値以上の箇所が見られるものの、全長に渡り管理目標値未達の箇所が大半を占めている。A空港_H18と同様、BBIと平坦性σでは平坦性が悪化している箇所は異なっている。

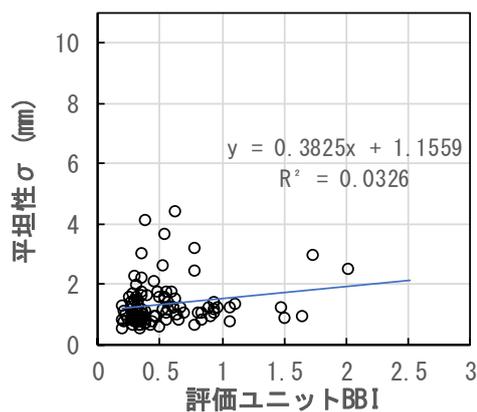
図-16 同一評価ユニットのBBIと平坦性σの比較 (A空港_H23)

BBIと平坦性σの相関を調べるため、BBIと平坦性σを同一評価ユニットにて比較した結果を図-16に示す。なお、BBIは評価ユニット長30m間の平均値をとっている。A空港_H18と同様、BBIと平坦性σにほとんど相関はないことが分かった。

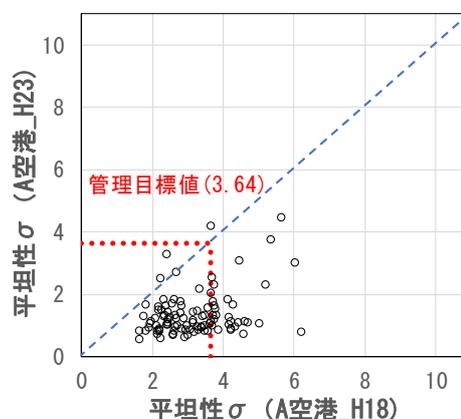
図-17 A空港_H18とA空港_H23の平坦性σの比較

平成20年度および平成21年度の補修の影響を確認するため、まず、補修前後で平坦性σを比較した結果を図-17に示す。補修の影響からA空港_H23は、ほとんど滑走路全長に渡り、A空港_H18より平坦性σは小さくなっている。これは、補修により短い凹凸は平坦性が改善したためである。

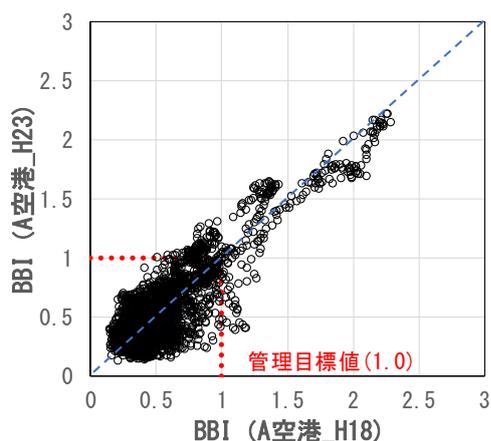
図-18 A空港_H18とA空港_H23のBBIの比較

次に、補修前後でBBIを比較した結果を図-18に示す。BBIが管理目標値以上の範囲では、両者は概ね同程度の値をとる一方、管理目標値未達の範囲では、両者に乖離が見られる。この違いは、凹凸の長短に起因するものと考え、管理目標値を境界として、BBIの凹凸長さを5.0m間隔で区分けし、各区分の全体に占める割合を補修前後で比較した結果を図-19、図-20に示す。図-19は、BBIが管理目標値未達の場合、図-20は、BBIが管理目標値以上の場合である。図-19より、BBIが管理目標値未達の場合、A空港_H18は短い凹凸が比較的高い割合である一方、A空港_H23は長い凹凸が比較的高い割合である。この変化は、長い凹凸は補修されておらず、短い凹凸のみ補修されたことが原因と考えられる。一方、図-20より、BBIが管理目標値以上の場合、A空港_H18とA空港_H23ともに長い凹凸の割合が比較的高いことが分かる。これは、長い凹凸が補修の影響を受けなかったためと考えられる。

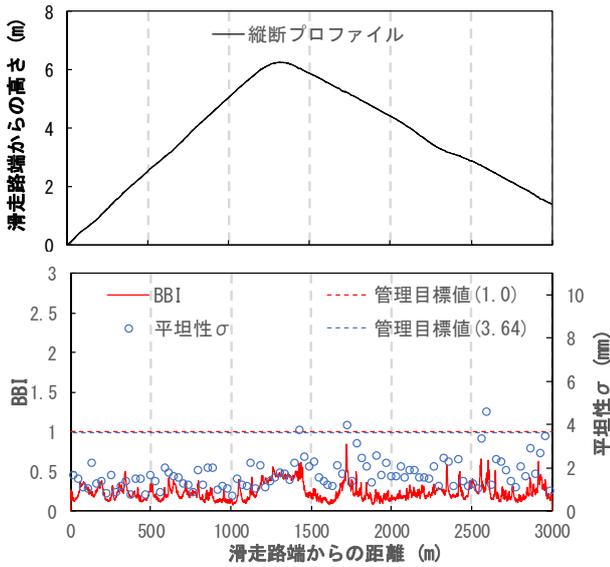
図-21 平坦性の評価結果 (B空港)

図-21の上図に、B空港の縦断プロファイルを示す。A空港と異なり、B空港は陸上空港であり、1,300m付近に勾配変化する箇所があるものの、A空港で見られたような地盤の圧密等による不同沈下の影響を受けた凹凸は見られない地形である。

図-21の下図に、BBIと平坦性 σ による評価結果を示す。A空港と比較すると、両指標により特定した平坦性が悪化している箇所は、概ね類似した傾向を示している。

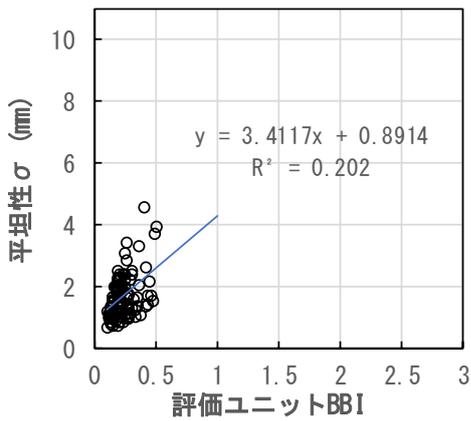
図-22 同一評価ユニットのBBIと平坦性σの比較 (B空港)

図-22に、同一評価ユニットでのBBIと平坦性 σ の比較結果を示す。なお、BBIは評価ユニット長30m間の平均値をとっている。A空港と比較すると両指標の相関は、やや高いことが分かった。

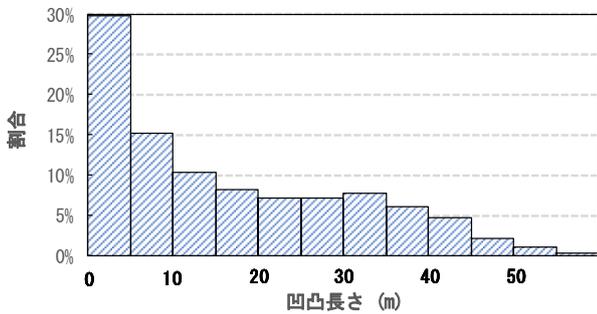
図-23 BBIの凹凸長さ (B空港)

BBIの凹凸長さを5.0m間隔で区分けし、各区分の全体に占める割合を整理した結果を図-23に示す。B空港は10m未満の凹凸長さが約45%を占めており、A空港よりも短い凹凸の占める割合が高い。BBIが短い凹凸を多く検知したことから、BBIと平坦性 σ の相関はA空港と比較してやや高かったと考えられる。

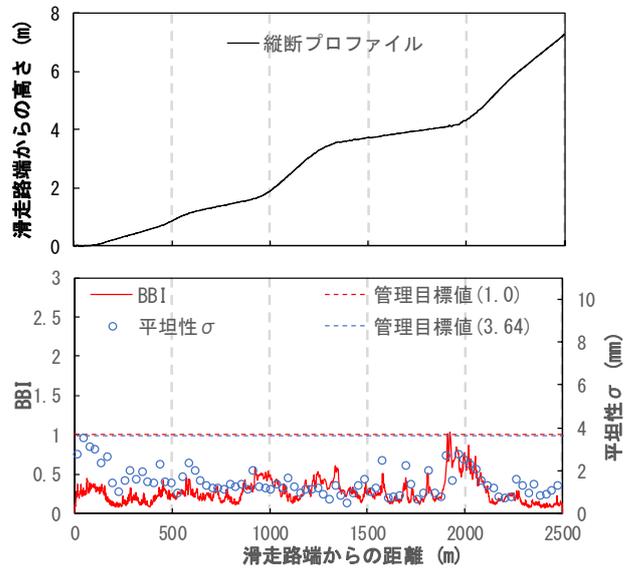
図-24 平坦性の評価結果 (C空港)

図-24の上図に、C空港の縦断プロファイルを示す。B空港と同様、C空港は陸上空港であり、A空港で見られたような地盤の圧密等による不同沈下の影響を受けた凹凸

図-24の下図に、BBIと平坦性σによる評価結果を示す。B空港と同様、両指標により特定した平坦性が悪化している箇所は、概ね類似した傾向を示している。

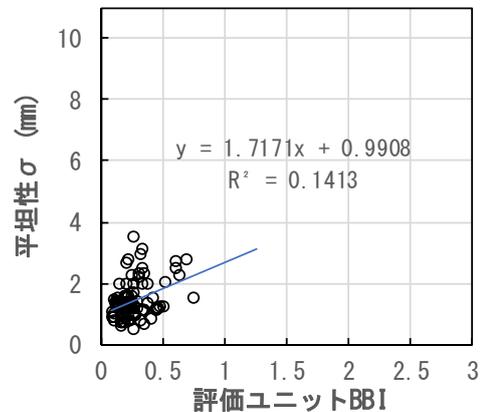
図-25 同一評価ユニットのBBIと平坦性σの比較 (C空港)

図-25に、同一評価ユニットでのBBIと平坦性σの比較結果を示す。なお、BBIは評価ユニット長30m間の平均値をとっている。B空港と同様、両指標の相関はA空港と比較してやや高いことが分かった。

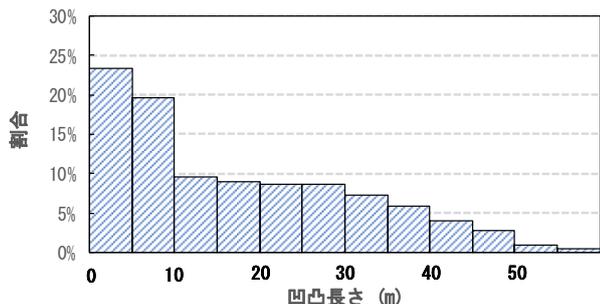
図-26 BBIの凹凸長さ (C空港)

BBIの凹凸長さを5.0m間隔で分けし、各区分の全体に占める割合を整理した結果を図-26に示す。10m未満の凹凸長さが約43%を占めることから短い凹凸を検知する割合が高かったことが分かる。B空港と同様、C空港はBBIが短い凹凸を多く検知したことから、BBIと平坦性σの相関はA空港と比較してやや高かったと考えられる。

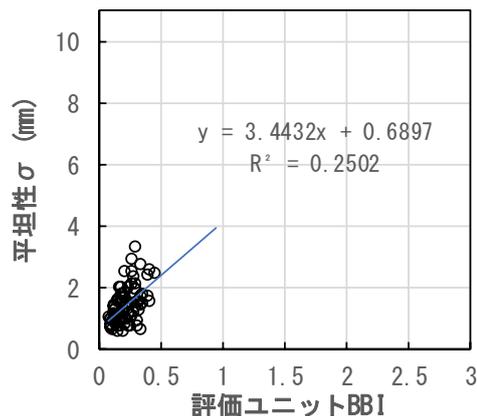
図-28 評価ユニット毎のBBIと平坦性σの比較 (D空港)

図-28に、同一評価ユニットでのBBIと平坦性σの比較結果を示す。なお、BBIは評価ユニット長30m間の平均値をとっている。B、C空港と同様、両指標の相関はA空港と比較してやや高いことが分かった。

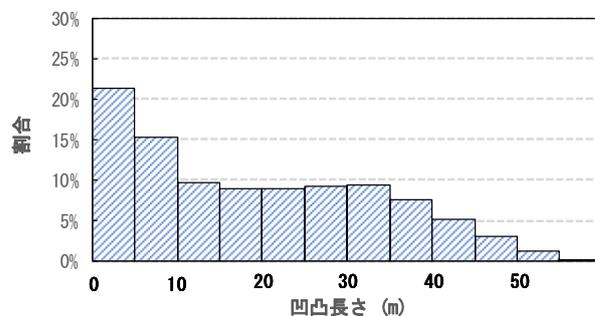
図-29 BBIの凹凸長さ (D空港)

BBIの凹凸長さを5.0m間隔で分けし、各区分の全体に占める割合を整理した結果を図-29に示す。D空港は、10m未満の凹凸長さが約37%を占めている。これはA空港_H18の10m未満の凹凸長さの占める割合と同程度の値である一方、長い凹凸の占める割合はD空港が小さい。D空港は、短い凹凸の占める割合が比較的多く、BBIと平坦性σの相関はA空港と比較してやや高かったと考えられる。

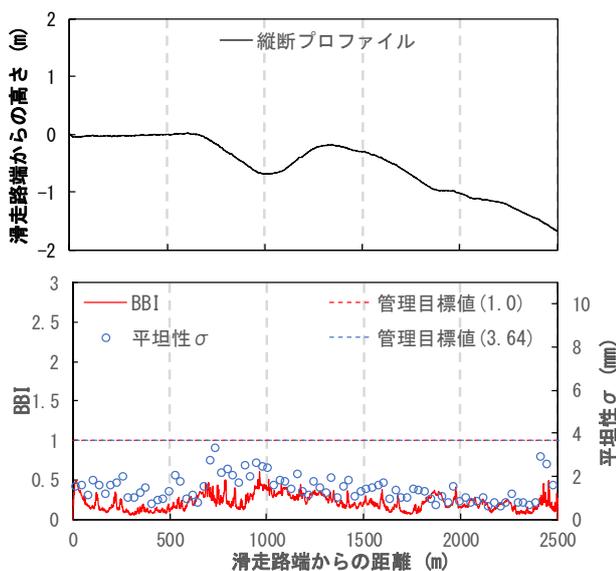
図-27 平坦性の評価結果 (D空港)

図-27の上図に、D空港の縦断プロファイルを示す。B、C空港と同様、D空港は陸上空港であり、A空港で見られたような地盤の圧密等による不同沈下の影響を受けた凹凸はあまり見られず比較的平坦な地形となっている。

図-27の下図に、BBIと平坦性σによる評価結果を示す。B、C空港と同様、両指標により特定した平坦性が悪化している箇所は、概ね類似した傾向を示している。
