## インドネシア・スマトラ南部の地震による津波被害に関する現地調査報告の概要

2010年10月25日インドネシア・スマトラ南部の地震による津波被害に関する  
緊急現地調査報告（速報）

（独）港湾空港技術研究所 アジア・太平洋沿岸防災研究センター  
国土技術政策総合研究所 沿岸海洋研究部

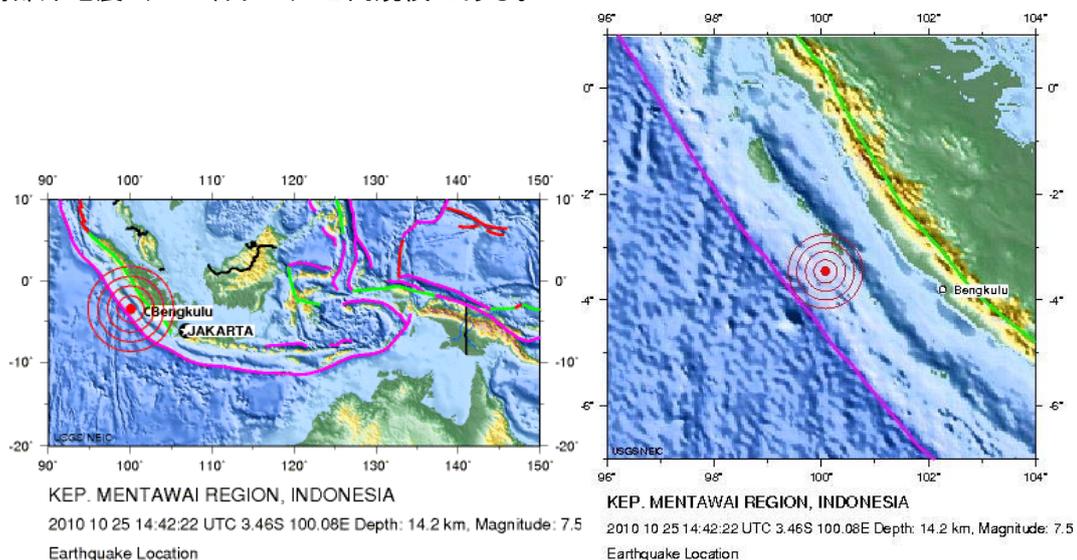
図-1 地震の発生位置 (USGS 発表)

図-1に米国地質調査所(USGS)が発表している震源位置を示す。震源は南緯 3.484 度、東経 100.114 度、深さ 20.6km と推定されている。発生時刻は、日本時間では 2010 年 10 月 25 日午後 11 時 42 分頃であり、被災地の時間では同日の午後 9 時 42 分頃である。地震の規模はマグニチュード 7.7 であり、1983 年日本海中部地震(犠牲者数 104 名)、ジャワ島南部沖地震(600 名以上)と同規模である。

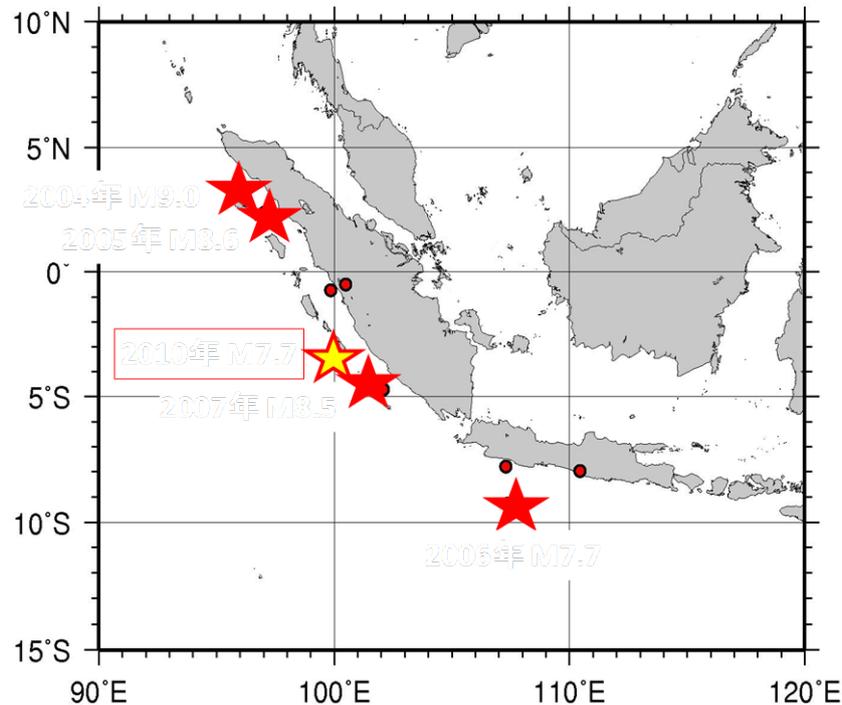
図ー2 インドネシア・スマトラ島周辺で近年発生した地震の震源位置

スマトラ島の西岸沖では、インド・オーストラリアプレートがユーラシアプレートの下に潜り込んでいるために、日本と同様に繰り返し巨大地震が発生している。図-2には、近年スマトラ島周辺で津波を発生させた、2004年スマトラ島沖地震(M9.0)、2005年ニア

ス島地震 (M8.6)、2006 年ジャワ島南部沖地震 (M7.7)、2007 年ブンクル沖地震 (M8.5) および今回の 2010 年ムンタワイ諸島地震 (M7.7) の震源位置を示した。これらの地震はプレート境界に沿って発生している。

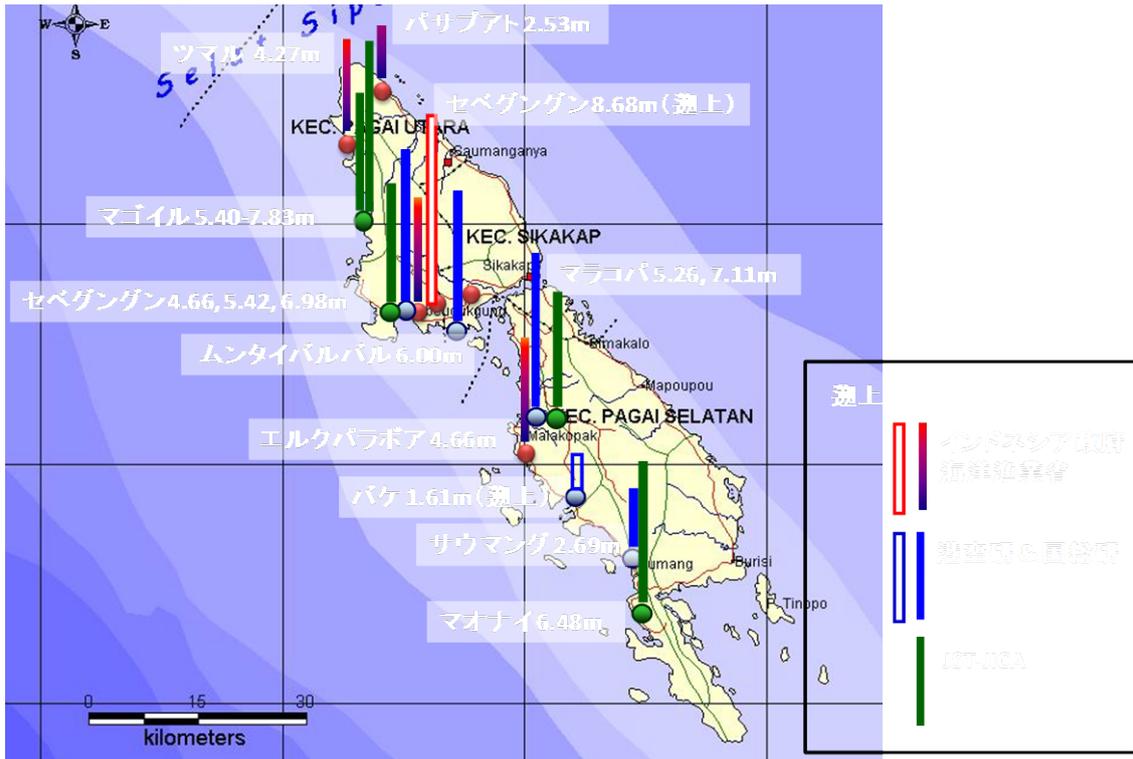
図-3 津波痕跡高さ

津波による樹木の枝おれ、枝などに補足された漂流物、家屋の壁などに残った水跡など津波の痕跡の高さを測量した結果を図ー3示す。図には3チームの結果をまとめている。図中にある遡上高とは、図ー4に示すように、津波来襲時の推定海水位を基準にしたときの、最も内陸まで津波がはい上がった地点の高さである。浸水高は、津波来襲時の推定海水位を基準にして示した痕跡の高さである。浸水深は地面の上から痕跡までの高さである。

南パガイおよび北パガイには約6mの津波が押し寄せたと考えられる。ただし、局所的な陸上および海底地形により7～8mの浸水高が発生している地域もあり、セベグンゲンでは高さ約8.7mまで津波が陸上をはい上がっている。一方、南パガイ島の中部の一部では2～3m程度の低い津波となっている。津波が低い原因については、その地域の前面にある島や岬などが来襲津波を低減させたと考えられるが、今後数値計算などにより検討する所存である。

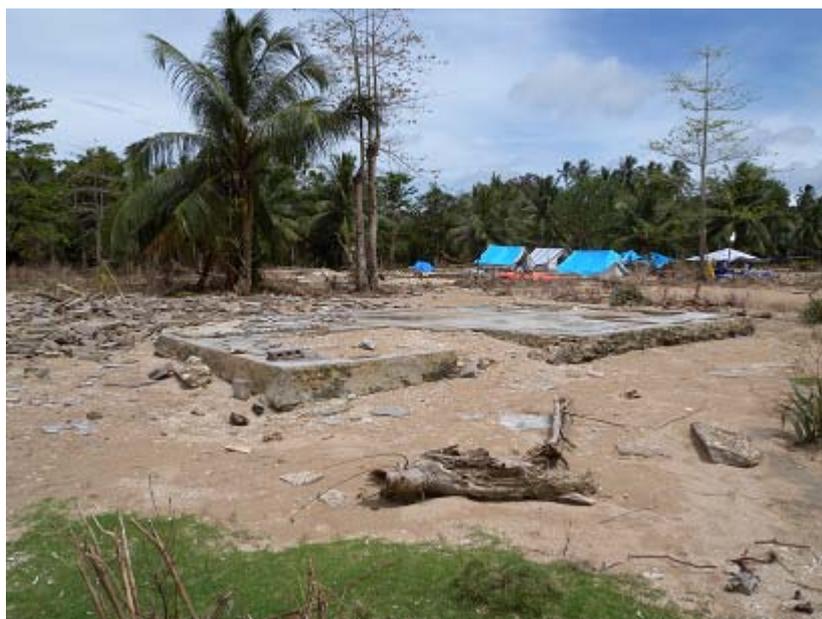
図-5 サベグンゲン

地上から3.3~5.7 mの高さで木の枝が折れており、地上4 m以上の浸水深をもたらす津波が来襲したと想定される。この津波により、海岸からつながる約2 m程度の高さの平地にあった266人の集落は壊滅し、120名が犠牲になった。犠牲者の割合は約5割である。

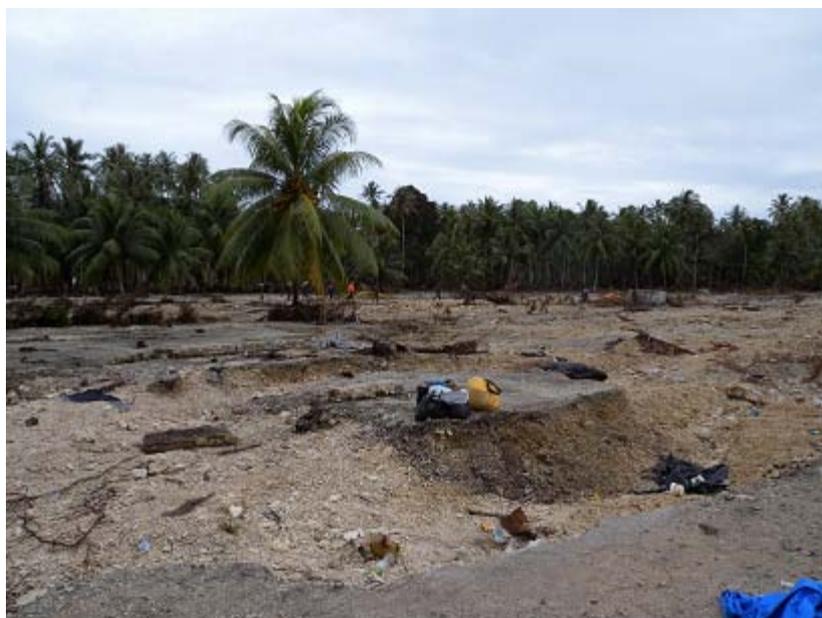
図-6 ムンタイバルバル

地上 4.4~4.5 m の高さに折れた枝があり、浸水深さ 4 m をもたらす津波が来襲したと考えられる。浸水した地域には 314 名が居住しており、死亡 35 名、行方不明 110 名であった。

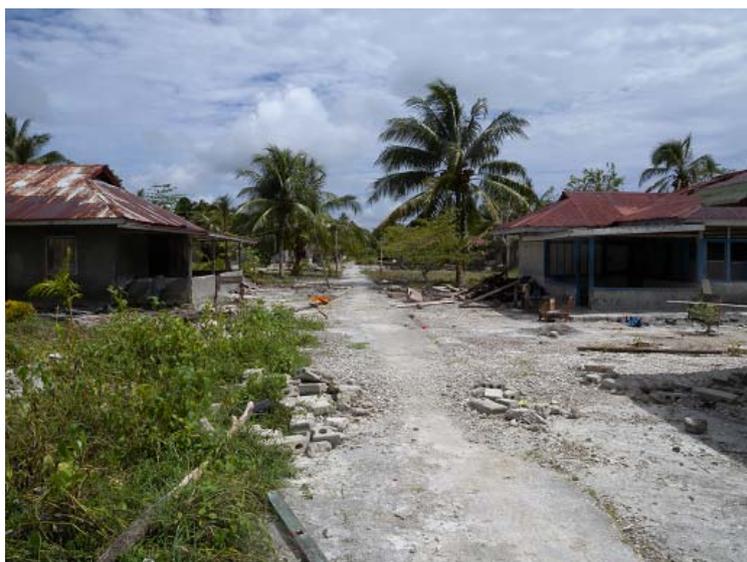
図-8 サウマング

床上0.6~0.8mの家の壁に津波の水跡が残っていた。1m未満の津波の浸水であったためレンガ造りの家屋は破壊されることは無く、集落全体でも大きな被害は無いようであった。このように津波が低かったのは、この集落の場所が島影に位置していたと考えられる。

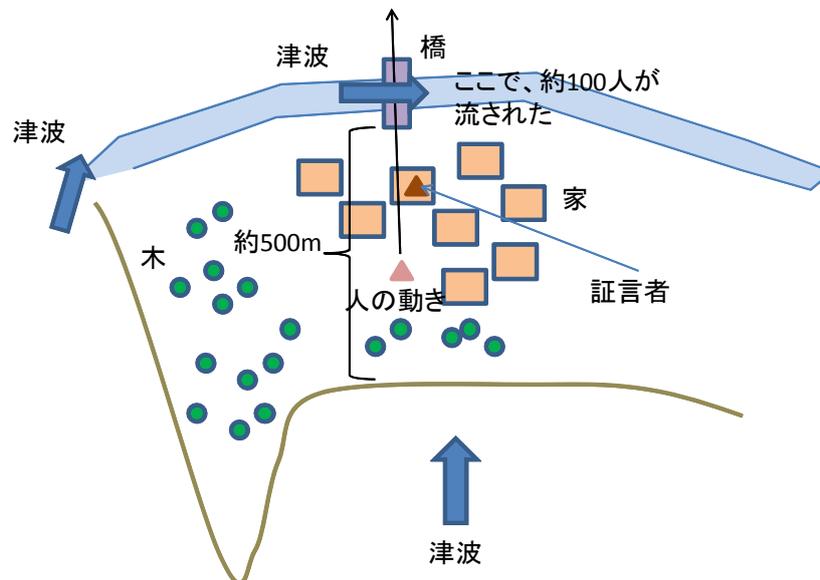
図-9 ムンタイバルバルでの避難実態

ムンタイバルバルでは、図-9に示したように、津波は海と川との両方から来襲した。海からの来襲に驚いた人々は海から離れて奥に逃げようとしたが、川から来た津波により橋を壊され、そしてその周辺で100名近くの人が流されるという被害が発生した。

避難経路上に橋がある場合には、津波時の橋の使用可能性について十分に検討する必要があり、使用不可の場合には他の安全な避難路を検討するか、橋の前までに避難できる高所を見つけるか、あるいは避難施設を新たに整備する必要がある。
