平成 23 年東北地方太平洋沖地震津波による
釜石港・大船渡港の海岸保全施設の被害調査報告

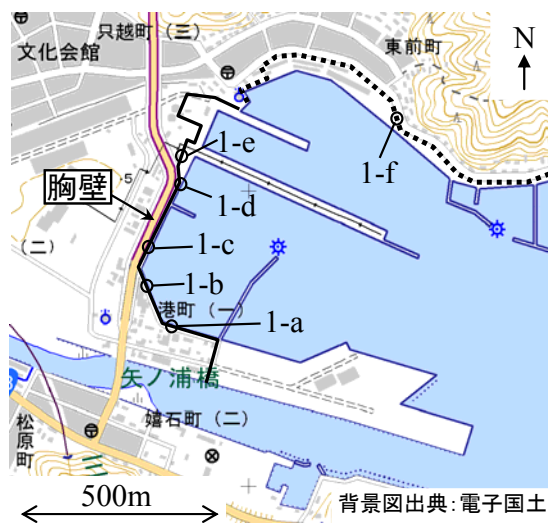
図-2 釜石港須賀地区

図-1に、釜石港の周辺図を示す。釜石港の海岸保全施設は、須賀地区、大平地区及び湾口地区にあるが、そのうち須賀地区の周辺図を図-2に示す。同地区で主に調査の対象としたのは、図中に太い実線で示した胸壁（延長1,083m）である。

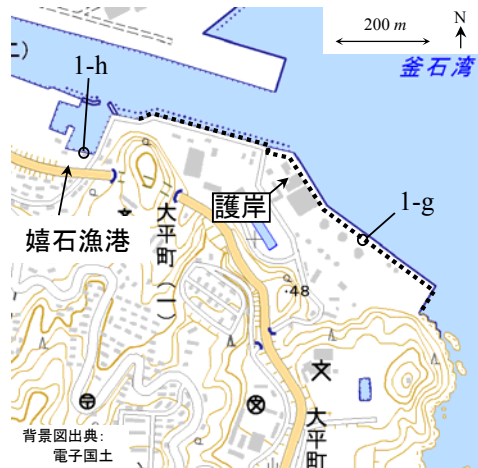
図-9 釜石港大平地区

図-9 に、釜石港大平地区の周辺図を示す。同地区には、図中に点線で示した位置に護岸（延長 844.7 m）がある。地点 1-g では、連続した 5 函の堤体が陸側に転倒していた（写真-9(1)~(2)）。転倒した区間の延長は 50.14 m である。汀線から胸壁陸側までの断面図を図-10 に示す。堤体の陸側は上り勾配の斜面となっているが、洗掘されておらず、堤体は原位置で転倒していた。堤体の基礎部は、杭、矢板等のない重力式基礎である（写真-9(3)）。また、海側の床板が 1 枚（幅 5m）だけ海側方向にずれ上がっていた（写真-9(4)）。地点 1-g 以外の区間について被害はなかった。

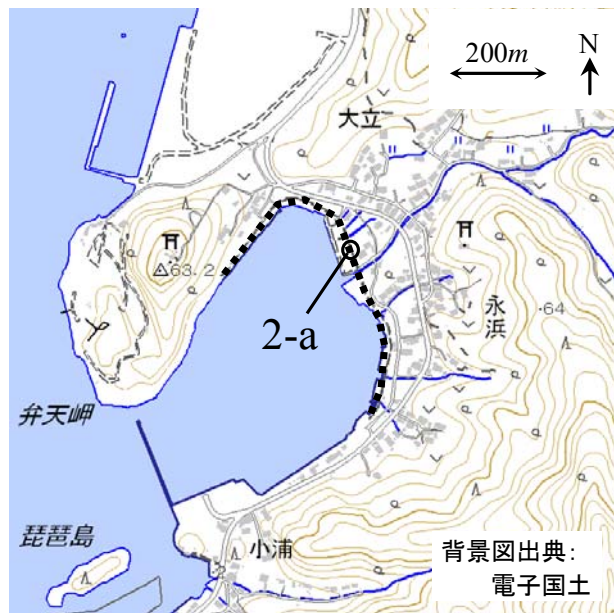
図-13 大船渡港永浜地区

図-12 に、大船渡港の周辺図を示す。大船渡港の海岸保全施設は、清水地区、永浜地区、山口地区、茶屋前地区及び野々田地区にある。図-13 に、そのうち永浜地区の周辺図を示す。同地区には図中に点線で示すように防潮施設が設けられており、延長は 853 m である。
