No.854

June 2015

平成26年12月17日低気圧による根室港及び周辺地域の高潮被害

Damage of Nemuro Port and its surrounding areas due to the storm-surge in 17 December 2014

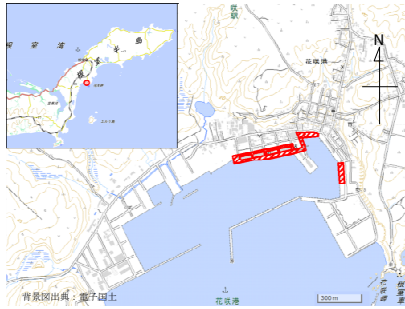
図-2.3 根室港花咲港区における浸水発生箇所

根室港花咲港区では図-2.3に示す花咲地区の一部にお
いて岸壁等が浸水した(写真-2.1)。

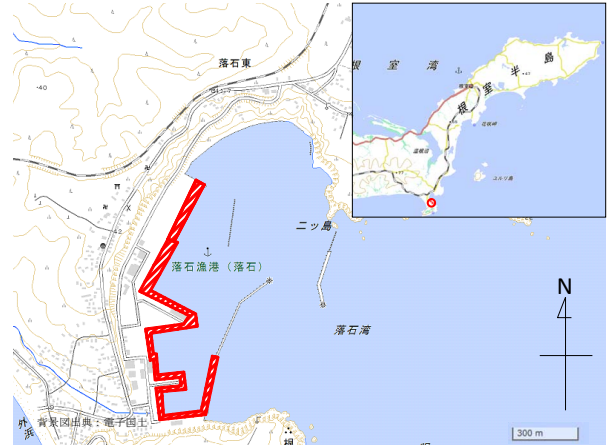
図-2.7 落石漁港落石地区における浸水発生箇所

歯舞漁港歯舞地区では図-2.4、歯舞漁港瑯瑁地区で
は図-2.5、昆布盛漁港では図-2.6、落石漁港落石地区で
は図-2.7、落石漁港浜松地区では図-2.8に示す範囲にお
いて浸水が生じた。

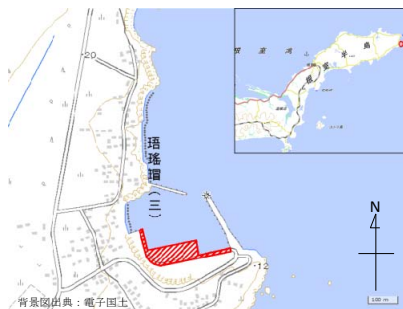
図-2.5 歯舞漁港瑠瑠瑠地区における浸水発生箇所

根室港花咲港区での最高潮位に対する各港の岸壁等の
天端高を表-2.2に示す。歯舞漁港瑯瑁地区を除いて、
天端高は最高潮位よりも高いことが分かる。このことか
ら、歯舞漁港瑯瑁地区では高潮により海面が岸壁等よ
りも高くなり、さらに、その際に生じる波浪の越波も加
わって発生し、被害が拡大したものと考えられる。その
他の浸水発生箇所は高潮により海面が上昇し、その際に
生じる波浪の越波により発生したものと考えられる。

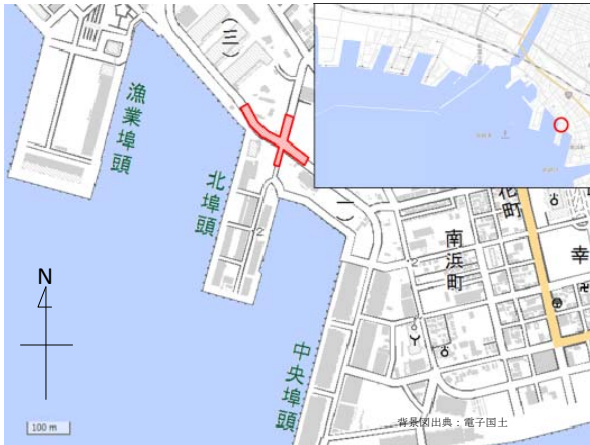
図-2.11 釧路港における浸水発生箇所

釧路市では図-2.11に示す釧路港東港区北埠頭におい
て、道路が浸水した(写真-2.2)。図-2.12は釧路港東港区

の潮位と海面気圧の変化を示したものである。最高潮位は12月17日10:00にT.P.+0.90m(C.D.L.+1.66m)を記録した。最高潮位に対して北埠頭の岸壁の天端高はT.P.+1.74~1.91m(C.D.L.+2.50~2.67m)であることから、浸水は高潮により海面が上昇し、その際に生じる波浪の越波により発生したものと考えられる。

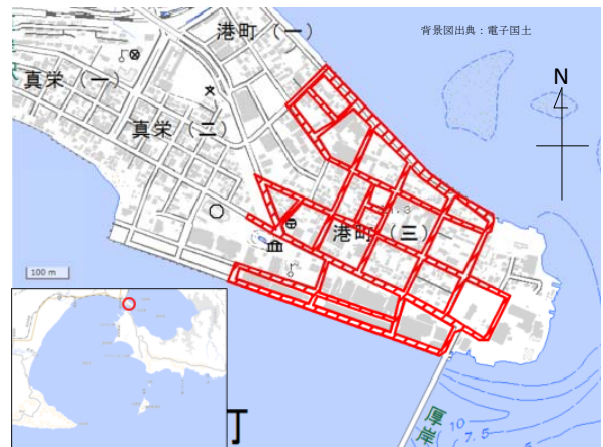
図-2.15 厚岸漁港湖北地区における浸水発生箇所

厚岸町では図-2.15に示す厚岸漁港湖北地区及び図-2.16に示す厚岸漁港湖南地区において浸水被害が生じた(写真-2.3)。図-2.17は厚岸漁港の潮位と厚岸漁港に最も近い気圧観測点である釧路市の海面気圧の変化を示したものである。最高潮位は12月17日10:00にT.P.+1.25m(C.D.L.+1.84m)を記録した。

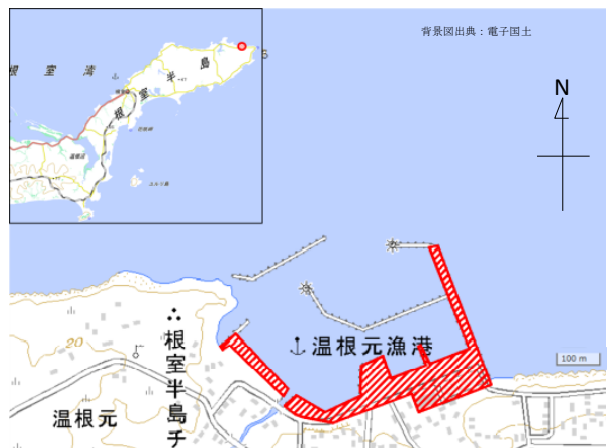
図-2.22 歯舞漁港温根元地区における浸水発生箇所

歯舞漁港温根元地区では図-2.22, トーサムポロ漁港では図-2.23, 幌茂尻漁港幌茂尻地区では図-2.24, 幌茂尻漁港温根沼地区では図-2.25に示す範囲において浸水が生じた。

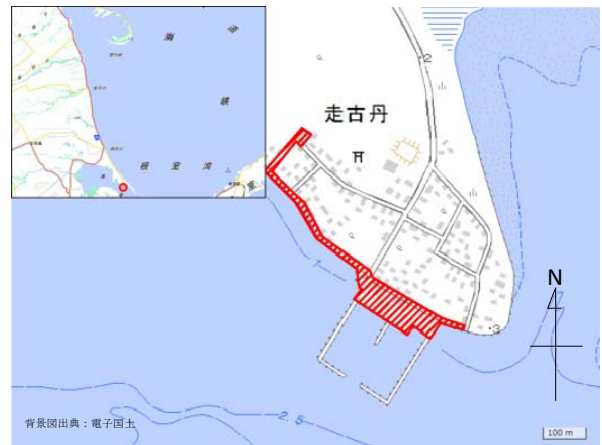
図-2.28 別海町走古丹地区における浸水発生箇所

はしりこたん
 走古丹地区では図-2.28 に示す範囲において浸水が生じた。また、本別海地区では図-2.29 に示す範囲において浸水が生じ、道路が浸水した(写真-2.6)。床丹地区では図-2.30、春別地区では図-2.31 に示す範囲において浸水が生じた。尾岱沼地区では図-2.32 に示す範囲において浸水が生じ、道路が浸水した(写真-2.7)。

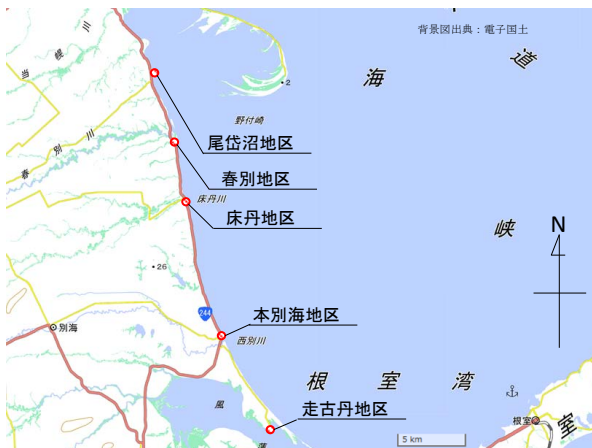
図-2.27 別海町における浸水被害発生箇所

別海町内においては図-2.27 に示す地区において浸水が生じ、床上浸水 8 棟及び床下浸水 1 棟が生じた。

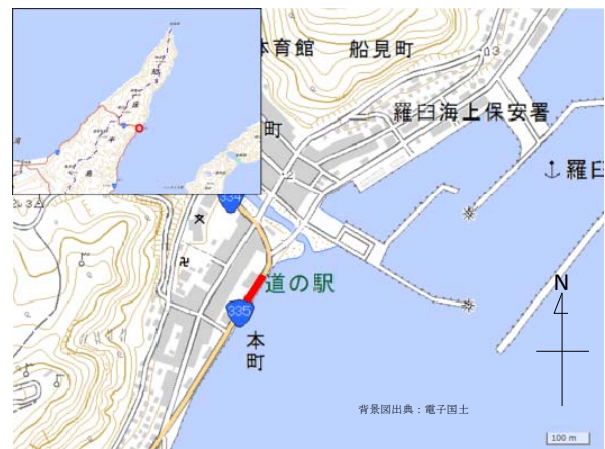
図-2.35 羅臼町における浸水発生箇所

羅臼町本町では図-2.35 に示す範囲において道路が浸水した(写真-2.9)。また、羅臼町海岸町では図-2.36 に示す範囲において昆布番屋に浸水が生じると同時に高波により昆布番屋が倒壊する被害が生じた(写真-2.10)。羅臼町海岸町の浸水被害範囲は前面に消波工が入っている箇所と消波工が入っていない箇所に分けられ、倒壊した昆布番屋は消波工が入っていない箇所に位置する。このことから、高波に対する消波工の有効性が分かる。

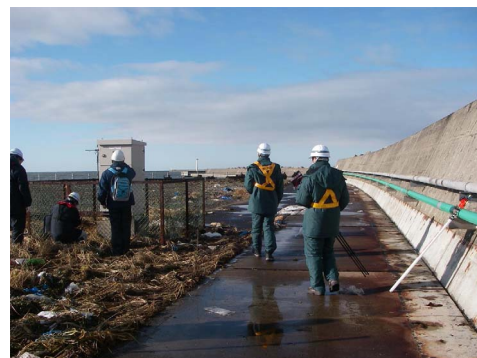
写真-4.2 潮位計データ収録装置
(左側の矩形箱, 地点1-b)

地点1-aには，空中発射型超音波式潮位計を備えた検潮所がある(写真-4.1(1))。同検潮所からは，潮位変動のピークを少し過ぎた9:30まで潮位の観測結果の自動的な伝送が行われていたが，その時刻以降は伝送が途絶えた。その原因は，潮位計から少し東側に離れた場所にデータ収録装置があり(地点1-b, 写真-4.2)，その装置に接続

する配線が浸水して障害が発生したためとのことである。なお，地点1-a周辺の護岸には海中への転落防止用ガードレールが設けられていて，その中段付近まで海藻が付着していた。高潮や高波により運ばれてきて付着したもので，浸水の程度の参考になる(写真-4.1(2))。

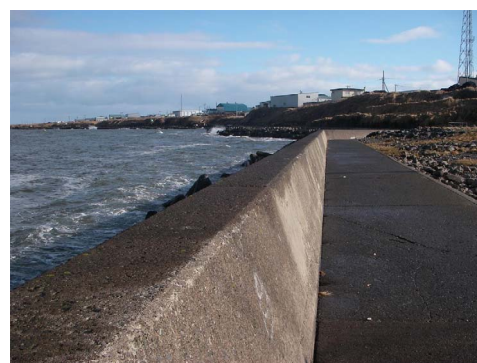
写真-4.3 北浜地区護岸 (地点1-cから東側を見た状況)

琴平町の北側海岸部には，海岸保全施設がある(北浜地区護岸及び琴平町防波護岸，図-4.3のなかに黒実線及び黒点線で示す)。写真-4.3に，地点1-cから東側を見た状況を示す。前節で述べたとおり根室市によればこの護岸の天端高さはT.P.+3.44 mとのことなので，この護岸を越えるような越流は発生していないようである。

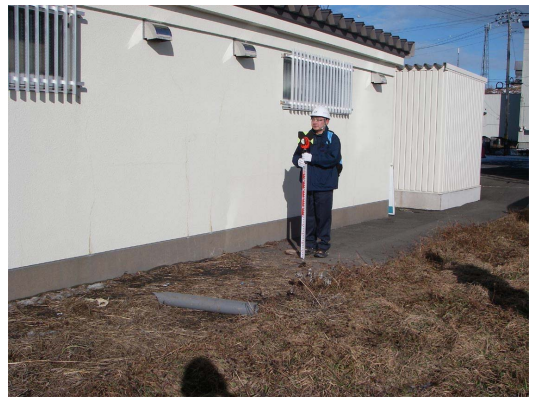
(4) 遡上高の測定位置

地点1-dでは，岸壁の背後の砂利敷き駐車場の斜面部に枯草等のごみが堆積していて，浸水痕跡が汀線と平行方向にほぼ直線状に残っていた(写真-4.4(4)の調査員が立つ場所)。そこで，岸壁からその浸水痕跡までの地形の縦断形状の測量を行い，遡上高の測定を行った。その結果，同地点の遡上高はT.P.+2.33 mであった。また，水平方向に浸水が到達した距離は約64 mであった(図-4.5)。

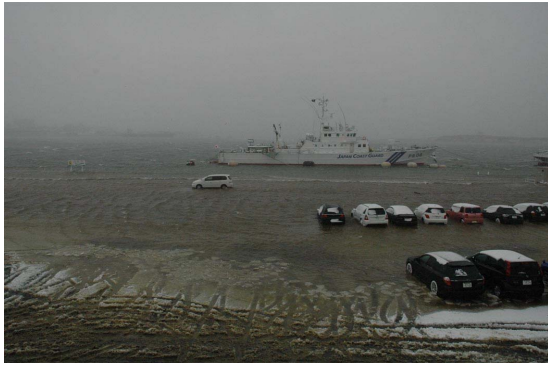
職員によると、同事務所前面の岸壁（天端高さはT.P.+1.4 m程度）への浸水は8:00～8:30頃から始まったとのことである。写真-4.5は、同職員が事務所3階から南西方向に向かって地点1-d付近を撮影したもので、根室港湾事務所から提供されたものである。撮影は8:27, 8:44, 8:47, 9:13, 10:19, 10:38の計6回、ほぼ同じアングルで行われたが、同写真はのうち最も浸水の大きい1枚（8:47）をピックアップした。同写真の前後写真の撮影時刻から、地点1-dの浸水のピークは8:44～9:13の間であったと分かる。また、10:19の写真では岸壁天端は干出していないが10:38の写真では干出していることから、地点1-dで高潮が岸壁天端高さを下回ったのは10:19～10:38の間であったと分かった。付録-Eに、上述の写真6枚全てを示している。

写真-4.5 岸壁及びその背後の浸水状況
(平成26年12月17日 8時47分, 地点1-d)
※北海道開発局根室港湾事務所提供

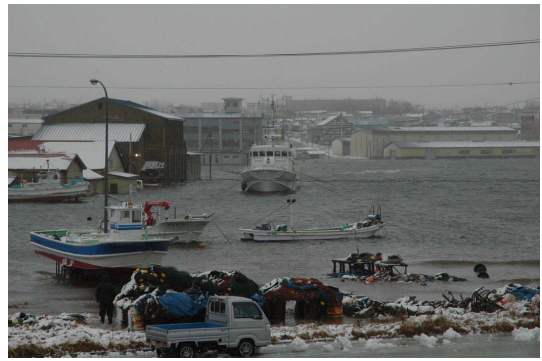
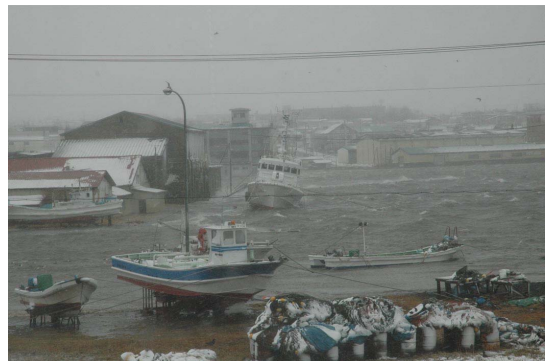
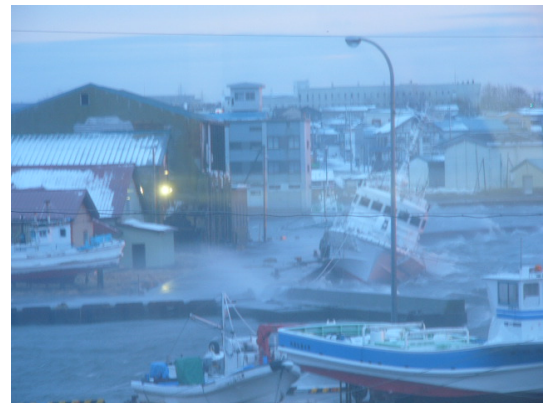
写真-4.6 巡視艇「きたぐも」(中央の船舶, 地点1-e)
※いずれも、北海道開発局根室港湾事務所提供

地点1-eでは、根室海上保安部の巡視艇「きたぐも」が係留されていた。高潮により、船底が護岸の天端を越えて持ち上げられるとともに陸側に吹き寄せられ、続いて潮位が下降すると右舷の一部が岸壁に引っかかり乗りあげたようである。写真-4.6は、北海道開発局根室港湾事務所職員が撮影し、根室港湾事務所から提供されたものである。同写真(1)の8:27の時点で高潮で海面が上昇して岸壁と海面の境は不明である。同写真(2)の0:28の時点では、高潮が引き始めていて船体が少し左舷側に傾いているようである。同写真(3)は、高潮が引いて岸壁も完全に干出している15:48時点のものである。

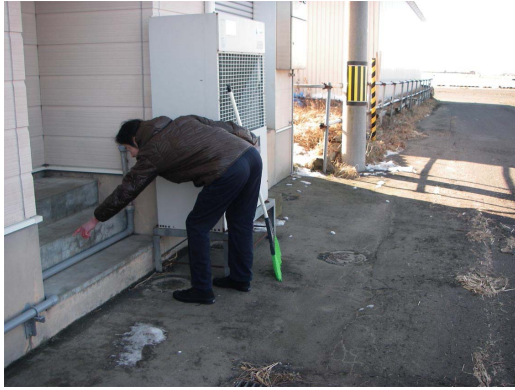
(1) 目撃証言による最大浸水高の把握

地点1-fでは、根室港近くの工場施設で目撃証言が得られた。写真-4.7(1)で人物が指差している位置、すなわち外階段の2段目踏面の少し下まで最大で浸水したとのことである。そこで、岸壁からその浸水位置までの地形の縦断形状の測量を行い、浸水高の測定を行った。その結果、同地点の浸水高はT.P. +2.48 m、浸水深は0.35 mであった(図-4.6)。同地点では、今回の被害の以前までも小規模な潮位上昇や高波による岸壁の冠水が日常的に発生していたとのことである。その原因としては、朔望平均満潮位(H.W.L.)がT.P. +0.6 m程度であるのに対し、同地点の岸壁天端の設計高さはT.P. +1.4 m程度(D.L. +2.3 m程度)であり、満潮時の海面高さにH.W.L.に比べ岸壁天端のクリアランスは0.8 m程度である。また、今回は潮位面を基準にした水準測量のためその測定結果にある程度の誤差を含む値ではあるが、岸壁天端の測定値はT.P. +1.3 m程度であり設計高さよりもやや低くなっていた。根室港湾事務所職員によれば、施設の老朽化により設計高さよりも低くなっている可能性があるとのことである。

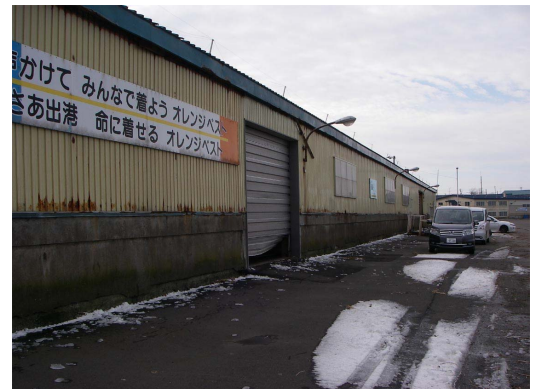
(1) 根室水産物卸売市場の建屋外観，海側からみた状況

(1)及び写真-4.9(1)に、それぞれの建物を海側から見た状況を示す。浸水により、上屋の海側の鋼製のロールシャッターの下端が流失したり水圧を受けて陸側にめりこむように変形したりしていた(例えば、写真-4.8(2)及び写真-4.9(2))。ロールシャッターは約30mおきに設けられていて、北側の上屋には2つ、南側の上屋(根室水産物卸売市場建屋)には5つのロールシャッターがあるが、その全てに同様の被害が発生していた。

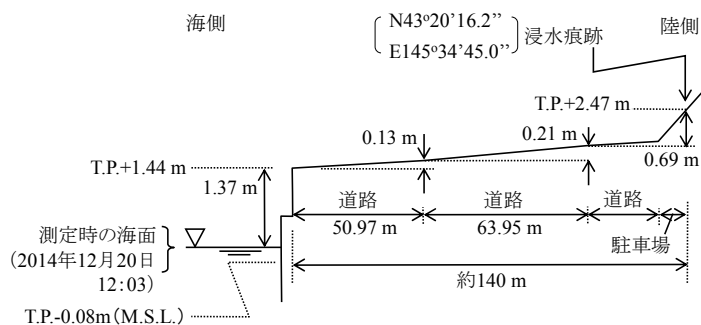
図-4.7 縦断地形図（地点1-i）

本町4丁目は、岸壁の陸側に事業所が集積している地区である。そのうち、地点1-iで、浸水痕跡として水産加工業敷地内の駐車場の斜面部に草が漂着して残っていた（写真-4.10(4)の左から3人目の調査員が立つ場所）。そこで、岸壁からその浸水痕跡までの地形の縦断形状の測量を行い、遡上高の測定を行った。その結果、同地点の遡上高はT.P.+2.47 mであった。また、岸壁からの水平方向の距離は約140 mであった（図-4.7）。なお、同地点は道路に対してやや高く盛り土された敷地にある。根室市提供の資料によれば浸水限界線はさらに陸側にある（図

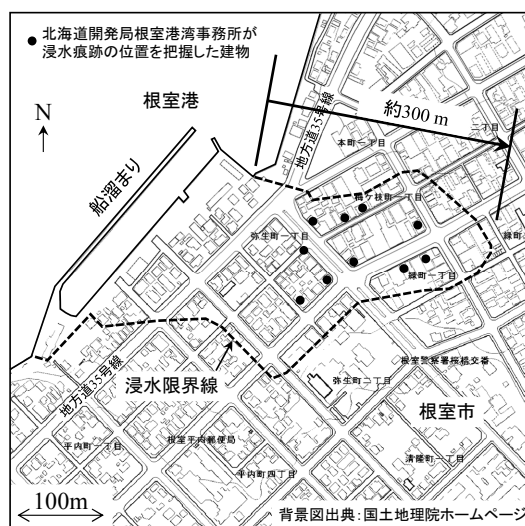
図-4.9 弥生町・梅ヶ枝町・緑町の浸水範囲
(浸水範囲の出典：根室市役所提供の資料)

浸水範囲については、被害発生直後に根室市役所が詳細な浸水範囲の調査を行っている。図-4.9に、根室市役所提供の資料を基に作成した浸水範囲図を示す。これによると、汀線から陸側方向に最も浸水の及んだ範囲の大きさをとると、約300mであった。

図-4.9 では、弥生町・梅ヶ枝町・緑町の浸水範囲を示すとともに、北海道開発局根室港湾事務所が被害発生直後にヒアリングを実施して把握した浸水痕跡の位置をマーキングした 10 棟を黒丸印で示している。

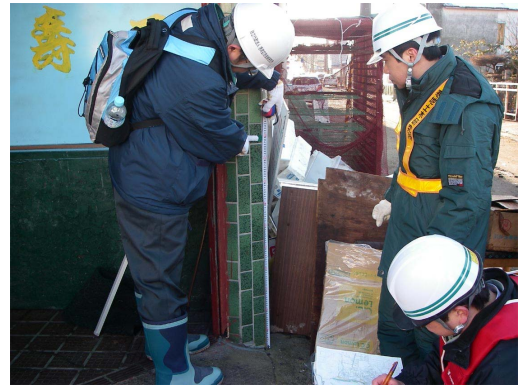
根室港湾事務所は、被害発生直後にヒアリングを実施することにより、市街地の10棟（図-4.9の黒丸印）で浸水痕跡の位置を把握しマーキングしている。地点2-bは、そのうちの1か所で、寿司店入口の浸水痕跡である（写真-4.14(5)で左側の調査員が指差す位置）。そこで、護岸からその浸水位置までの地形の縦断形状の測量を行い、浸水高の測定を行った。その結果、同地点の浸水高はT.P.+1.89 m、浸水深は0.99 mであった（図-4.6）。寿司店の方にヒアリングしたところ、浸水は店内のカウンターの高さの少し下まで達し、店内の設備に被害が生じたとのことであった。また、調査当日（12月19日）には店内の清掃等の復旧作業中であった。

(5) 浸水高の測定 (左側の調査員が指差す位置)

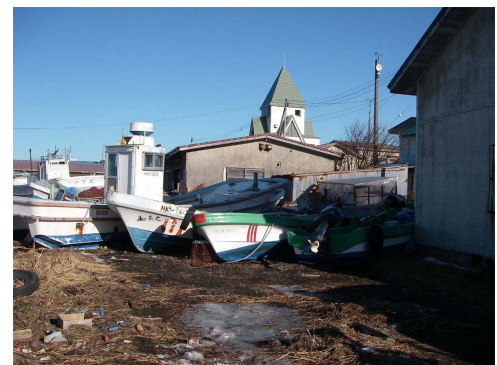
地点2-dでは、小型漁船が陸側にむかって移動し、小規模な街路を塞ぐように止まっていた（写真-4.16）。

写真-4.16 街路をふさぐ漂着小型漁船 (地点2-d)

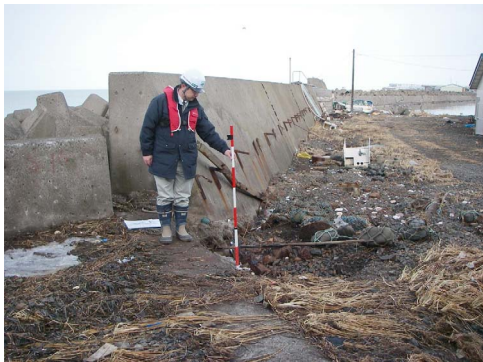
写真-4.18 地盤の洗掘（地点2-f）

地点2-fでは、段落ち部の地盤が洗掘されていた（写真-4.18）。これは、岬町地区護岸を越波した水塊が低地である船溜まりの方向に向かって流れ、この場所で小さな滝のようになったため、洗掘が発生したと考えられる。周辺の地盤と比べ、最も大きいところで約0.9mの深さの洗掘が発生していた。

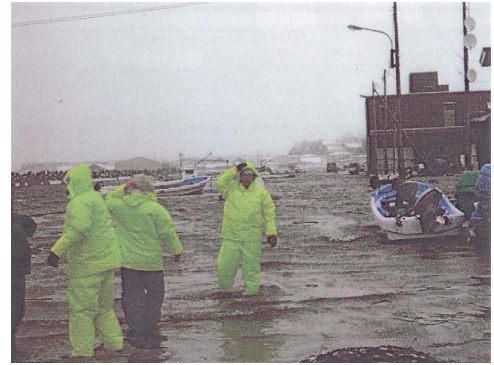
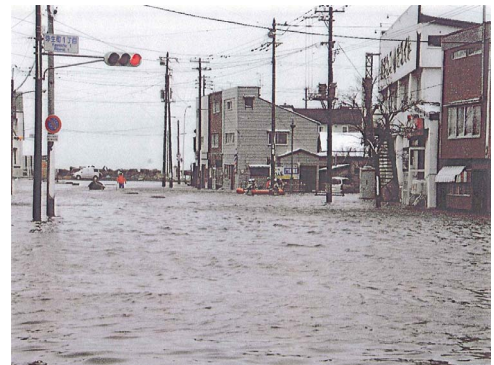
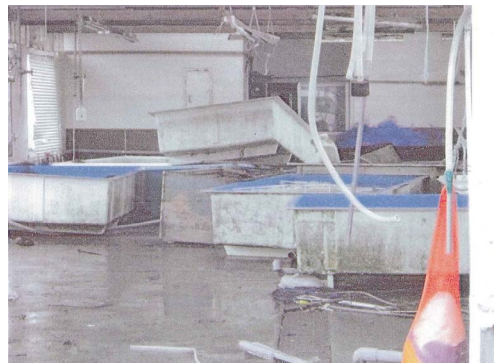
写真-4.19 浸水の時間経過（いずれも根室市役所提供）

その後の経過については、根室市役所から提供された撮影時刻が判明している写真が活用できる（写真-4.19）。同写真(1)は8:03に船溜まりにおいて撮影されたが、物揚場が冠水している。(2)は10:45に緑町1丁目周辺で撮影されたが、まだ市街地に広範に浸水した状態が継続してい

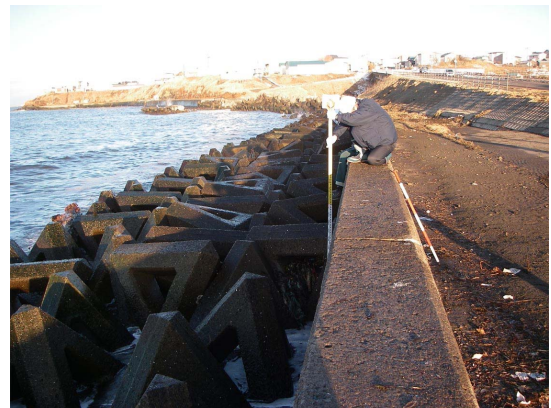
地点3-aでは、海岸保全施設（護岸）のパラペットの天端高さの測定を行った。その結果、T.P. +2.54 mであった（写真-4. 20）。後述するが、近傍（地点3-c）の浸水高はT.P. +2.15 mであった。従って、この護岸からの越流はなく、越波が主として生じたと考えられる。

写真-4. 20 護岸パラペットの天端高さの測定（地点3-a）

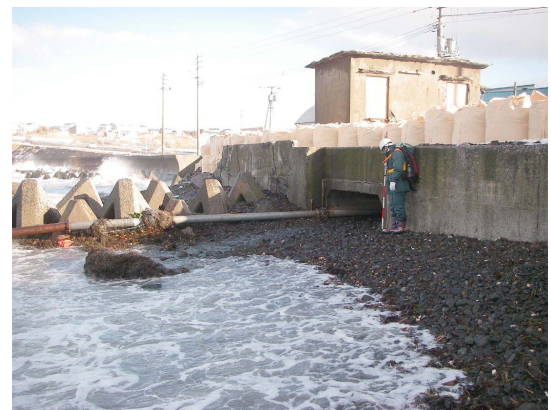
地点3-bには、小規模な水路の海側開口部がある（写真-4. 21）。後述するが、この水路は内陸部につながっており、地点3-dを通っている。

写真-4. 21 小規模な水路の海側開口部（地点3-b）

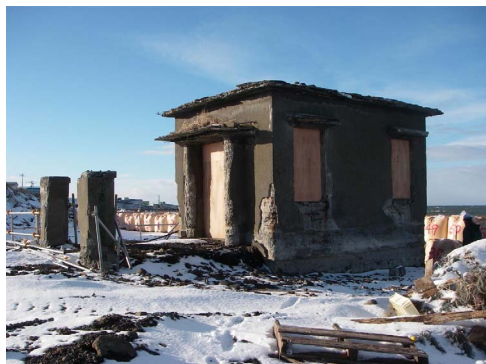
地点3-aと地点3-bの間には、戦前に建設された歯舞諸島へのコンクリート造通信施設がある。同施設は歴史的建造物であるが建物自体が劣化し、また、今回の高潮による被害であるか不明だが、建物付近まで海岸が浸食されて土嚢が積まれており、施設の保全のために対策が必要な状況に見えた（写真-4. 22）。

写真-4.22 歯舞諸島への通信施設

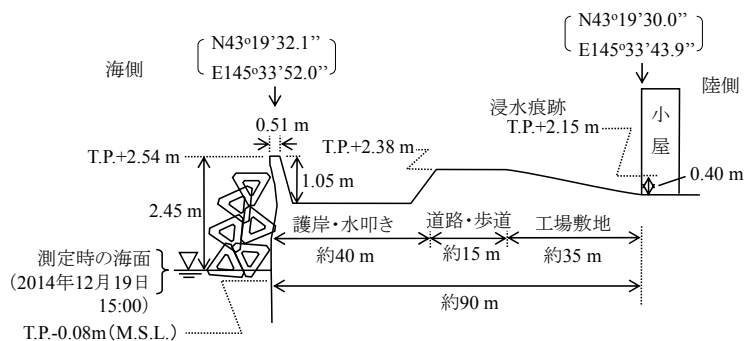
図-4.12 縦断地形図 (地点3-c)

地点3-cでは、小屋側面の壁に砂が付着した浸水痕跡が残されていた（写真-4. 23(3)で左側の調査員が指差している位置）。そこで、地点3-aから地点3-cまで水準測量を行って浸水高を測定した。その結果、同地点の浸水高はT.P. +2.15 m、浸水深は0.40 mであった（図-4. 12）。

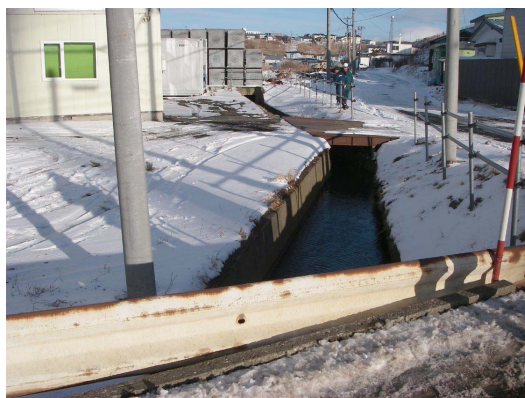
砂が付着した浸水痕跡が残されていた（写真-4. 24(1)で調査員が指差している位置）。ここに所在する水産加工会社の従業員の目撃証言が得られた。それによると、当日は雨が少なく風が強かった。7:30頃には同写真(1)の土台の下程度まで浸水していた。近傍の小規模な水路（同写真(2)）から吹き上がるように逆流していた（注：既述のとおり、この小規模な水路は、地点3-bで海側開口部に

(1) 家屋の浸水痕跡

(2) 小規模な水路

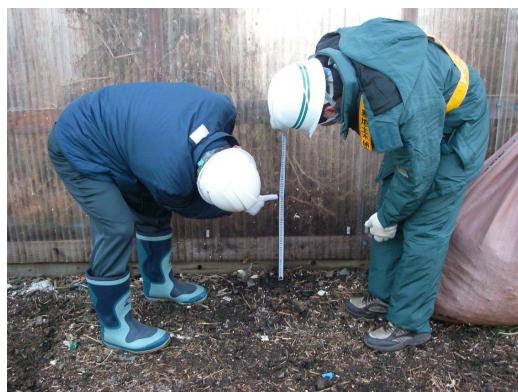
写真-4.23 地点3-c

(3) 浸水高の測定

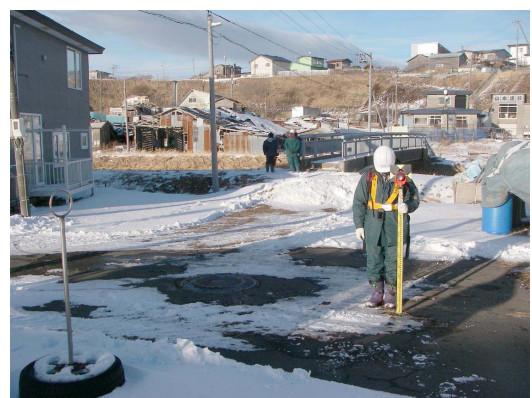
地点3-gでは、草が带状に漂着した浸水痕跡があった(写真-4.27で調査員が立つ地点)。また、住民へのヒア

写真-4.27 遡上限界点の把握 (地点3-g)

リングにより同地点が遡上限界点であるとの証言も得られた。そこで、携帯型GPS受信機で緯度・経度を記録した。このようにして、同地点は高潮の遡上限界点の一つであることが把握できて、高潮がハッターリ川の河口から約230mに架かる歩行者用橋梁(地点3-h、写真-4.26の奥側に写っている橋梁)の周辺まで達したことが確認できた。写真-4.28は、地点3-hの橋梁上から下流側及び上流側を見た状況である。同写真(1)は、画面中央付近を左右に横切る道路橋梁の奥側に河口及び海が望める。同写真(2)の

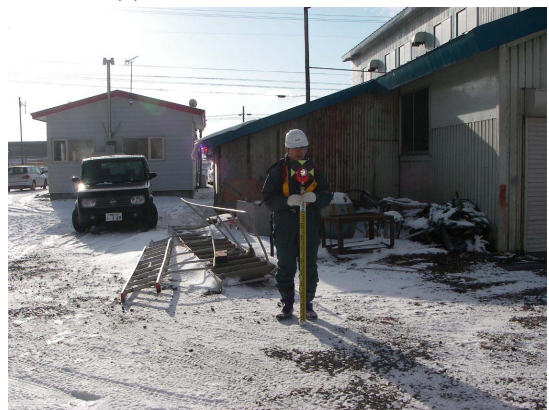
写真-4.30 地点4-a

地点4-aでは,造船所職員の証言に基づいて造船所建屋の内壁上の痕跡位置を把握できた。そこで,海から痕跡位置まで縦断形状を測量し,浸水高を求めた(写真-4.30)。

その結果、浸水高はT.P.+2.50 mであった。建物床面から痕跡までの高さは1.41 mであった。造船所建屋と海との間の陸地には船舶が陸揚げされていたが、船舶が載せられていた架台下の地盤が浸水によりえぐられて架台が沈下し、船底が地面についていたという。ただし、船舶は横倒しにはならなかったとのことである。

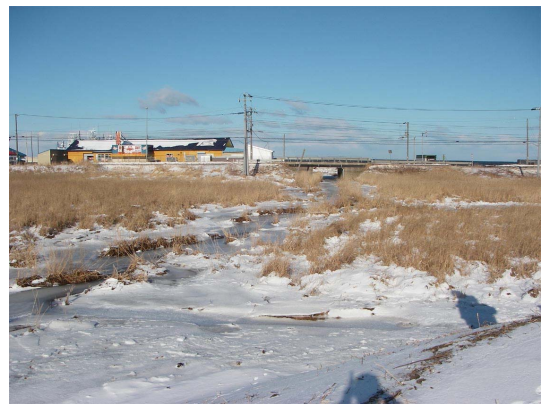
写真-4.34 河川河口部の自然地形の低湿地
 (地点4-eから北西方向を見た状況)

ただし、局所的には、さらに内陸方向へ浸水した部分もあった。すなわち、地点4-e周辺は、第二ホニオイ川が国道44号線を内陸側に遡った地点であり自然地形の低湿地となっており (写真-4.34)、平面的に広い範囲で海水が氾濫したようであった。ただし、低湿地についてその範囲を調査するのは困難であったため、国道44号線よりも内陸側の浸水範囲は把握できなかった。

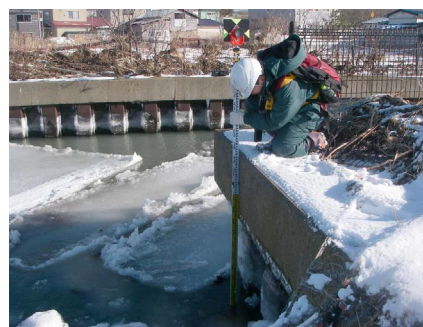
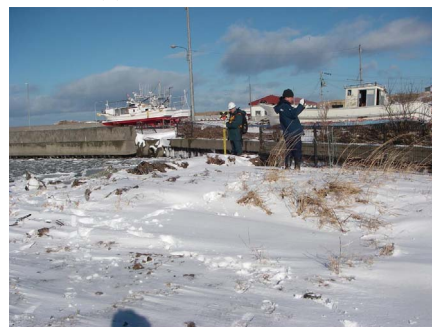
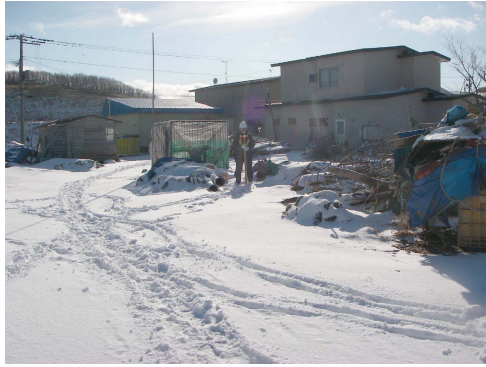
写真-4.35 地点5-a

地点5-aは、ホロモシリ川の左岸の河口付近にある民家である。その住民から浸水に関する目撃証言を得ることができた。そこで、後述の地点5-bから地点5-aに向かって縦断地形の測量を行い、浸水高を測定した(写真-4.35)。その結果、浸水高はT.P.+2.04 mであった。建物地盤面から痕跡までの高さ(浸水深)は0.66 mであった(図-4.16)。

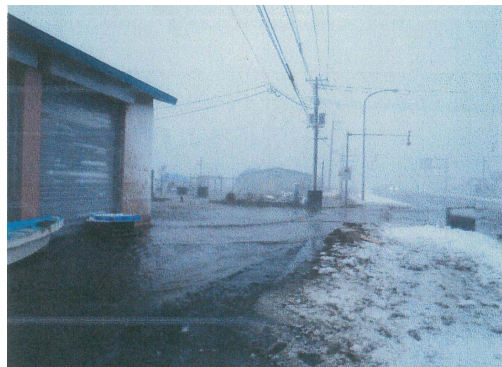
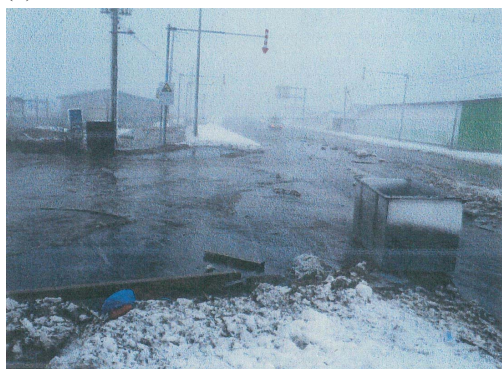
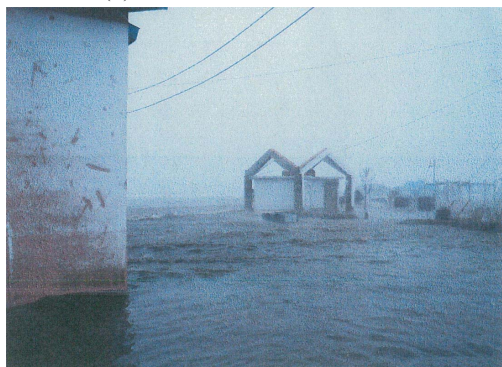
根室湾中部漁業協同組合より、高潮が最大に近いときに撮影したという写真を入手することが出来た (写真-4.37)。詳細な撮影時刻は不明であるが、同写真(1)及び(2)によれば、漁港内は冠し国道44号線の道路面程度の高さまで達したようである。また、同写真(3)によればそのときの漁港内建物壁面上の概ねの浸水位置も判別できる。

写真-4.37 平成26年12月17日に撮影された写真
(根室湾中部漁業協同組合より提供，地点6-a付近)

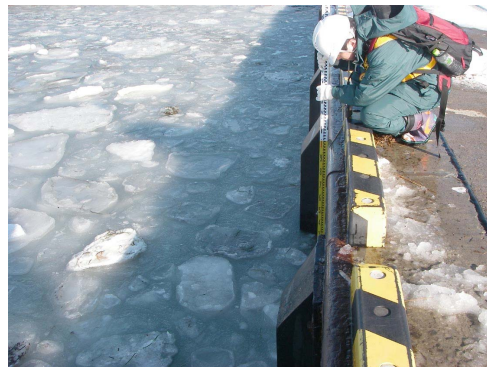
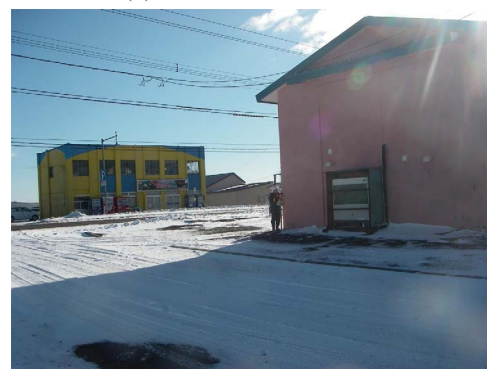
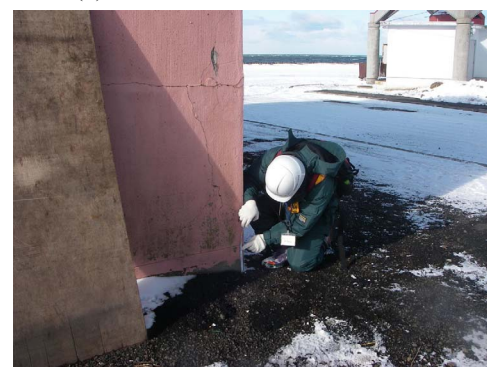
写真-4.39 地点6-a

そこで、同写真(3)から判読した浸水位置 (地点6-a) について浸水高を推定した (写真-4.39)。その結果、浸水高はT.P.+2.33 mであった。建物地盤面から痕跡までの高さ (すなわち、浸水深) は0.16 mであった (図-4.18)。ただし、既述のとおりこの浸水位置の根拠とした写真-4.37(3)の詳細な撮影時刻は不明で、最大浸水位置はさらに若干大きかった可能性があることから、浸水高は

「T.P. +2.33 m以上」と表記している。

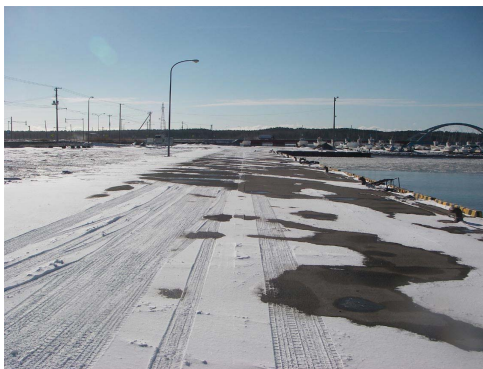
地点6-bから南方向を見た状況を写真-4.40に示す。漁港敷地内は平坦な地形で、写真左側を走る国道44号線の道路面はそれよりも高くなっている。

写真-4.40 平坦な漁港敷地
(地点6-bから南方向を見た状況)

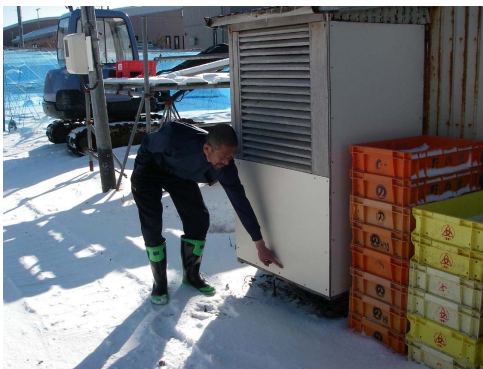
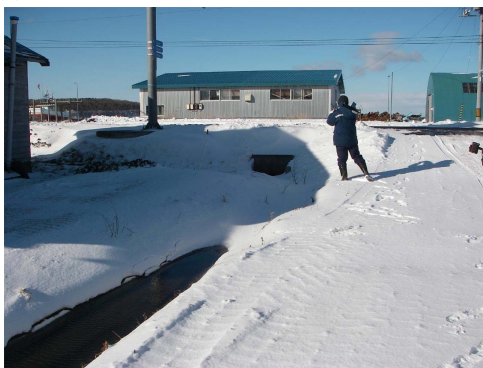
写真-4.41 地点6-c

地点6-cでは、住民からのヒアリングにより浸水位置の情報を得ることが出来た。それによれば、最大の浸水位置は建物地盤面から膝下程度の高さまで達したとのことである(写真-4.41(1))。国道44号線の道路面よりもこ

(1) 浸水位置 (目撃者が指さしている位置)

(2) 浸水経路と考えられる小規模な水路
(写真左下から調査員左側を通る水路)

の浸水位置は低い、仮に道路面を越流して浸水したのであれば、高潮のような比較的長時間のあいだ越流が生じる現象では浸水位置はもっと高くなるはずである。したがって、道路面を越流して浸水したのではない。一方、同地点には国道44号線の盛土の下を通り海に通じる小規模な水路がある(写真-4.41(2))。水路は、同写真(2)で左下から調査員左側を通っている。写真中で調査員奥にあって左右方向に小高く平らになっている部分は国道44号線である。また、その向こう側は漁港及び海がある。これをふまえると、地点6-c周辺は小規模な水路から逆流して浸水したと考えられる。同じ住民によれば、2006～2008年頃(注：発生年については正確に記憶していないとのこと)の低気圧の際も水路から逆流して浸水したことがあったとのことである。

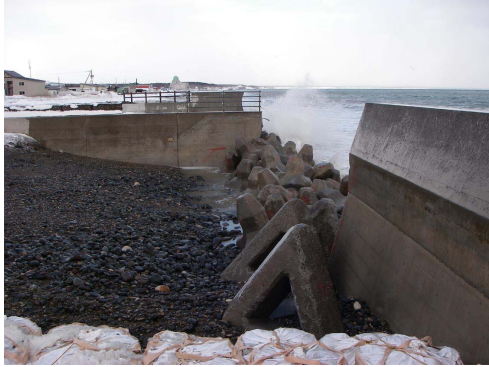
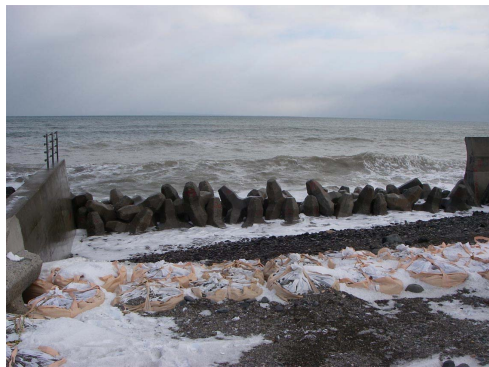
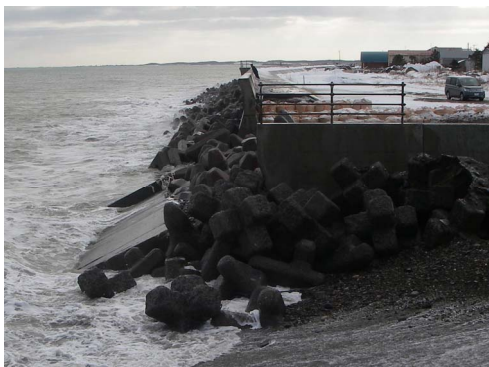
写真-4.42 標津町伊茶仁海岸

標津町では高波による被害が沿岸部の広い範囲において発生しており、例えば、高波により伊茶仁海岸(緯度N 43°19'30.4", 経度E 145°34'6.0")では護岸が倒壊した被害が発生していた。写真-4.42に、伊茶仁海岸の海岸保全施設(護岸)の被災状況を示す。同写真(2)の左端手すりから右端残存部までの範囲の護岸が失われている。写真中の土嚢は、護岸陸側の土砂の流失を防ぐために被災後に応急的に設置されたものである。

(左端手すりから右端残存部までの範囲が被災箇所)

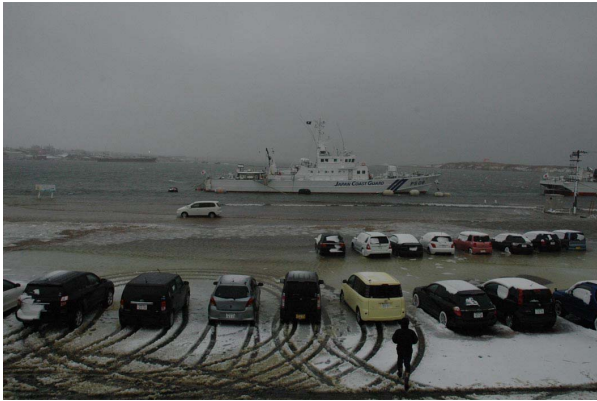
根室港湾合同庁舎から高潮の浸水経過を目撃していた北海道開発局根室港湾事務所職員が、同庁舎前の岸壁(地点1-d)付近を撮影し、根室港湾事務所から提供されたもの

(1) 既に陸上に浸水している
(8時27分 撮影)

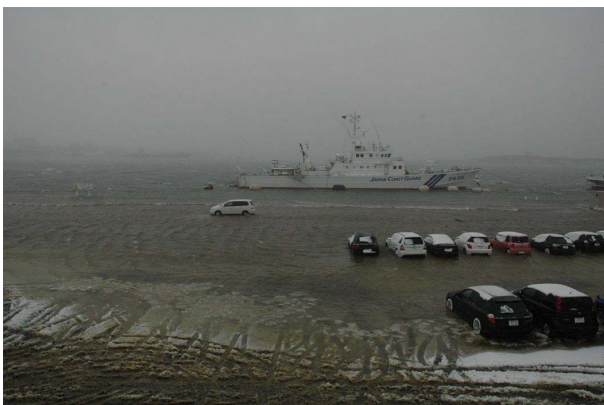
(3) 6枚のうち最も浸水の大きいもの
(8時47分 撮影)

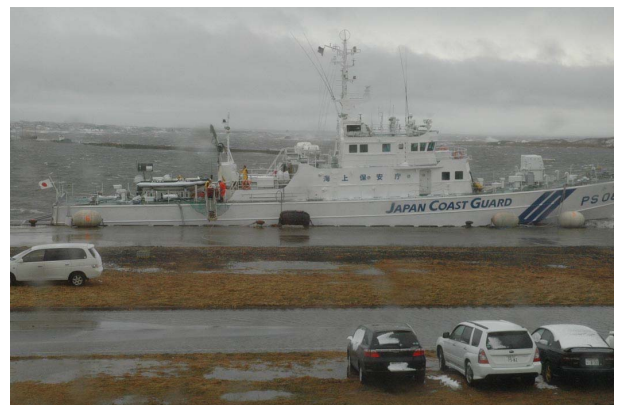
(6) 岸壁の天端が干出している
(10時38分 撮影)

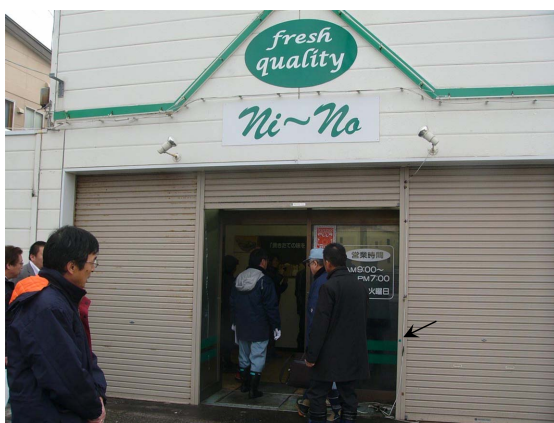
そのうち、同図中で右から 3 番目の建物（パン店、緑町）について、浸水痕跡位置にマーキングした状況の写真が得られたので、写真-付.F.1 に参考として掲載する。

写真-付.F.1 緑町の浸水痕跡（矢印位置）
