No. 894

2015年10月の温帯低気圧に伴う 釧路港における高潮浸水被害調査

Damage to Kushiro Port due to Storm Surge of an Extratropical Cyclone in 2015

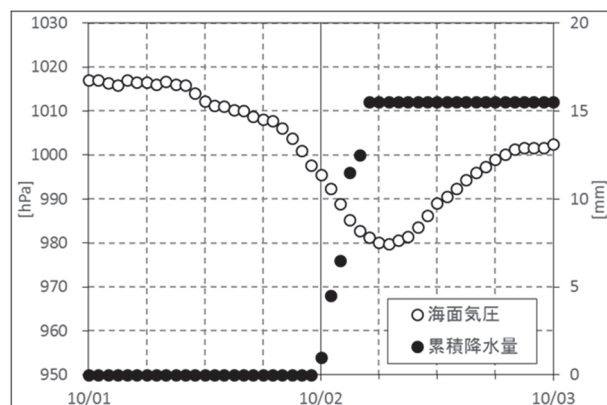
図-2.3 海面気圧および累積降水量(釧路)

釧路における海面気圧および累積降水量を、図-2.3に示す。低気圧の接近に伴い、釧路においても海面気圧が低下し、釧路港で潮位が最大となった時刻には、およそ980hPaであった。静的な釣合いを仮定すれば、気圧低下に伴う吸上げ効果による高潮は約0.3m程度である。

降雨については、10月2日の未明から降り始めたが、潮位が最大となった時刻には降水量は0mmになり、累積降水量も15.5mm程度と少なかった。そのため、雨水による内水位の上昇等での浸水の可能性は低い。

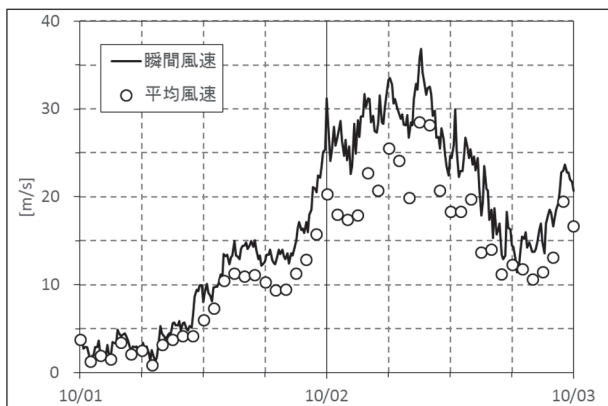
図-2.4 風速（釧路）

釧路における風速を、図-2.4に示す。瞬間風速については、最大で36.8m/sを記録した。平均風速については、潮位が最大となった時刻には、25.5m/sを記録し、その後、同日9時に28.5m/sを記録した。なお、潮位が最大となる時間帯での風向は南西であった。

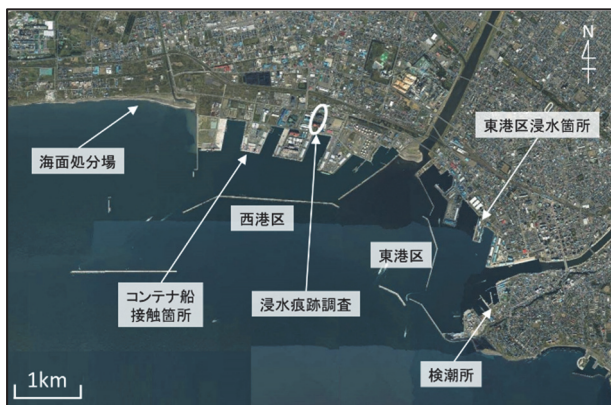
図-4.1 調査位置図
(地理院地図を加工して作成)

図-4.1に、被害箇所および痕跡測量調査を実施した位置を示す。

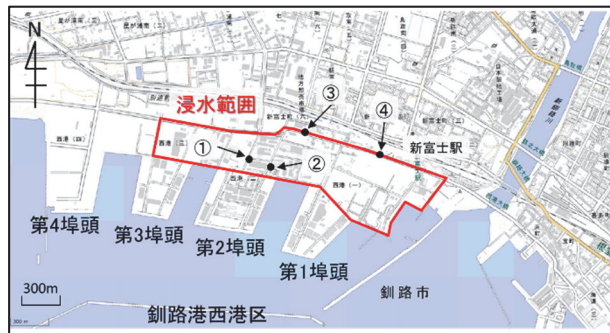
図-5.2 西港区浸水範囲
（地理院地図を加工して作成）

西港区における浸水範囲および浸水当時の撮影地点を図-5.2に示す。東港区における浸水は、岸壁近くの狭い範囲であったが、西港区においては、非常に広範囲に浸水被害が広がった。浸水範囲は、東西に約2.3km、南北に約0.4kmに渡り、その面積はおよそ0.9km²（90ha）である。浸水範囲内にある事業所等の敷地は、道路の地盤よりも高くなっているため、ほぼ敷地内は浸水せず、前面の道路のみが冠水している状態であった。

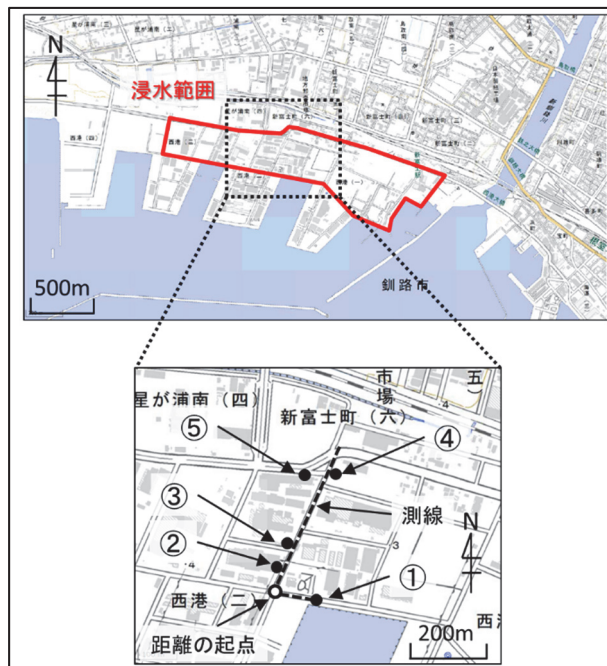
図-5.3 浸水痕跡測量調査位置図
(地理院地図を加工して作成)

広範囲に渡った西港区における浸水状況を把握するため、地盤高および浸水痕跡の測量を実施した。浸水痕跡測量の測線を図-5.3に示す。岸壁から内陸に向けて直線状に測線を伸ばすことができなかつたため、L字型の測線とした。データ整理の際には、測線の隅角部(図-5.3下図の○印)を沿岸部から内陸に向かう水平距離の起点とし、便宜上、岸壁の位置は水平距離の起点と同等のものとした。

図-5.3中の地点①、③および⑤における浸水痕跡を、それぞれ、写真-5.14、写真-5.15および写真-5.16に示す。

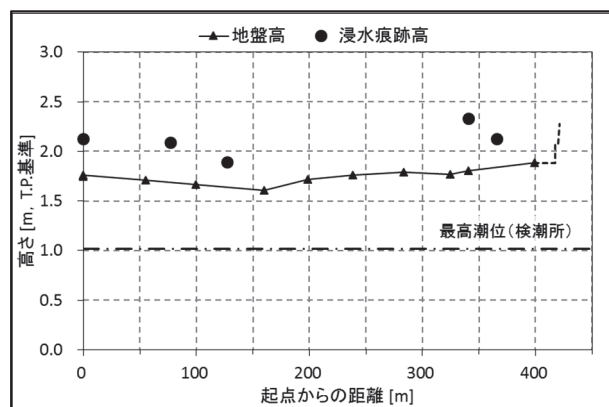
図-5.4 浸水痕跡測量結果

これらの浸水痕跡の高さおよび地盤高の測量結果を、図-5.4に示す。起点からの水平距離が約400mの位置は、浸水範囲の内陸側の境界である臨港道路である、なお、前述のとおり、岸壁の位置およびL字型の測線の隅角部は、起点からの水平距離が0mの地点である。

とくに、岸壁から約340mにある痕跡 (T.P.+2.3m)は、臨港道路に沿った箇所であるため、車両の通行に伴う水面の動揺の影響が大きい。一方で、岸壁から0mにある痕跡 (T.P.+2.1m)は、海に隣接しているため、車両の通行による影響は非常に小さい。これらのことから、痕跡調査を実施した西港区における浸水高は、およそT.P.+2mであることが分かる。

一方で、痕跡調査地点から約4km離れた東港区の検潮所での最高潮位は、T.P.+1.02mであり、西港区の浸水痕跡高は東港区よりもおよそ1m高かったことが判明した。
