国土技術政策総合研究所資料

No. 921

港湾施設の点検診断結果を踏まえた維持管理における 配慮事項に関する検討

A Study on the Considerations in the Maintenance and Repair
based on the Assessment Results of Port Facilities

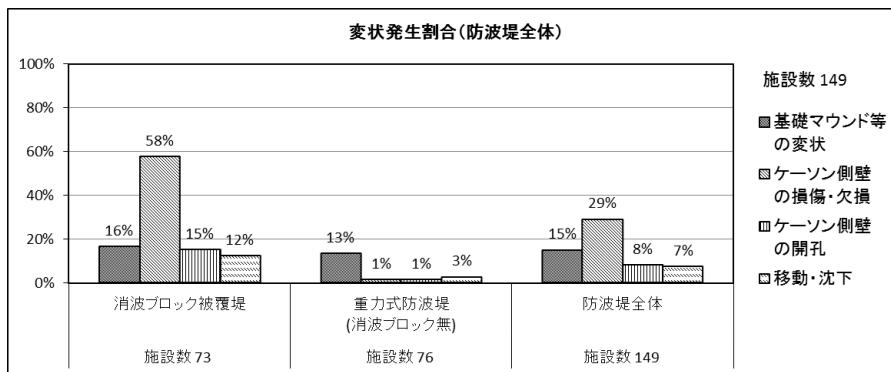
図-3.15 変状発生割合（防波堤全体）

防波堤における変状発生状況は消波ブロック被覆堤と重力式防波堤（消波ブロック無）に分けて整理した（図-3.15）。消波ブロック被覆堤では重力式防波堤（消波ブロック無）に比べて変状発生割合が大きい。特に消波ブロック被覆堤では「ケーソン側壁の損傷・欠損」の発生割合が大きく、その要因は消波ブロックの移動・散乱によるものと考えられる。

消波ブロック被覆堤において「ケーソン側壁の損傷・欠損」の発生割合が大きい要因は、消波ブロックがない重力式防波堤において「ケーソン側壁の損傷・欠損」の発生割合が小さいことから、消波ブロックの移動・散乱によるものと考えられる。

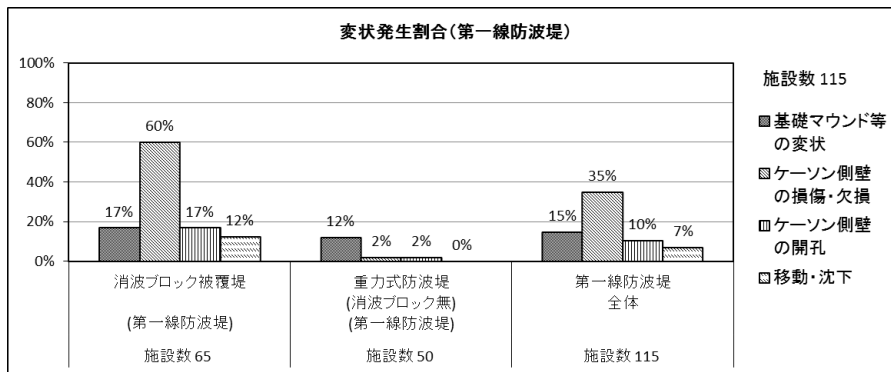
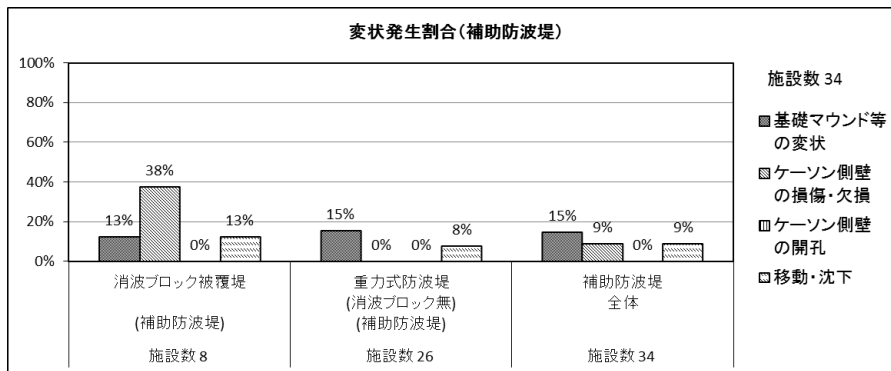
て行った（図-3.16、図-3.17）。「ケーソン側壁の損傷・欠損」は第一線防波堤の消波ブロック被覆堤において発生割合が大きく、「ケーソン側壁の開孔」は第一線防波堤のみで発生している。「基礎マウンド等の変状」は第一線防波堤と補助防波堤とでは発生割合に差が見られない。「移動・沈下」は本体工の移動・沈下だけでなく、消波ブロックの移動・沈下も含めて整理されている施設もあるため、消波ブロック被覆堤において発生割合が大きいと考えられる。

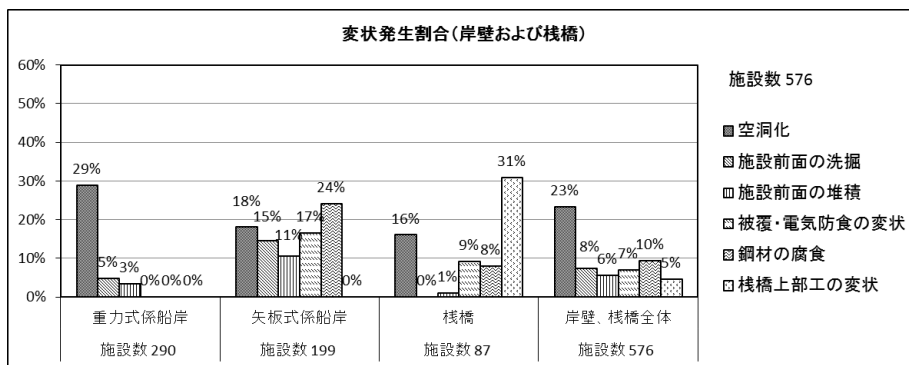
図-3.18 変状発生割合(岸壁および栈橋)

岸壁および栈橋における変状発生状況は構造形式別に整理した(図-3.18)。重力式係船岸では他の構造形式に比べて「空洞化」(29%)の変状発生割合が大きい。矢板式係船岸では他の構造形式に比べて「鋼材の腐食」(24%)、「被覆・電気防食の変状」(17%)、「施設前面の洗掘」(15%)、「施設前面の堆積」(11%)の変状発生割合が大きく、各部材において変状が発生している。栈橋では他の変状に比べて「栈橋上部工の変状」(31%)の変状発生割合が大きい。

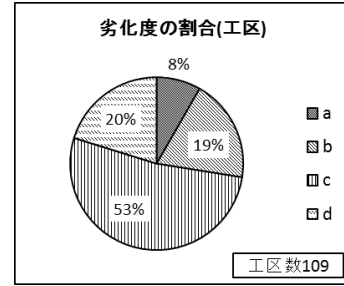
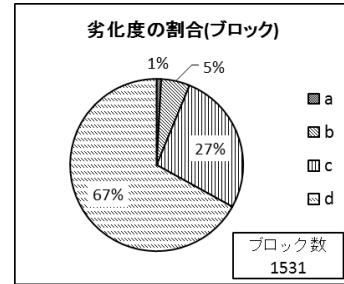
分析にあたり、防波堤の設置条件、波浪条件および消波ブロックの規格などは工区によって異なるため、工区別に整理することとした。整理した工区は施設の内、消波ブロックで被覆されている工区であり、消波ブロックで被覆されていない工区は対象外とした。整理した工区数は109、工区総延長は19,741mである（表-3.8）。この内、約8割の工区において損傷が確認され（劣化度a, b, cである工区）、ブロック別では約3割のブロックにおいて損傷が確認された（図-3.25、図-3.26）。ここで、劣化度は表-3.9に示す判定基準に基づくものである。また、各工区の劣化度は工区内のブロック（本体工1函）に劣化度a, b, cがある場合はそれぞれ劣化度a, b, cとして整理した。

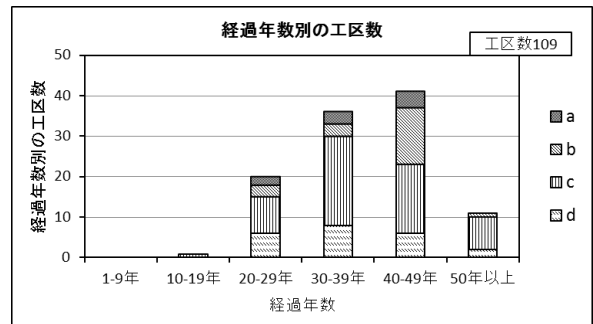
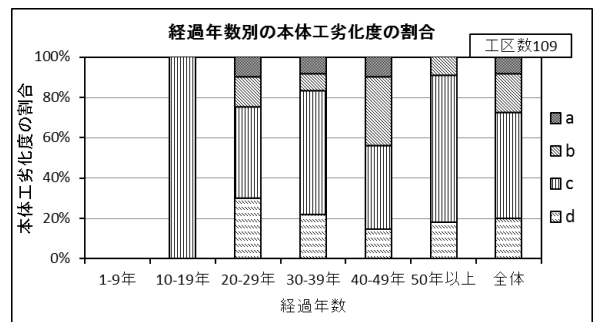
図-3.27、図-3.28に経過年数別に本体工劣化度別の工区数および割合を示す。経過年数50年以上を除き、本体工劣化度aおよびbの工区数は経過年数と共に増加する傾向にある。本体工劣化度aの割合は経過年数20～49年まで約1割とほぼ一定であるが、本体工劣化度dの割合は減少傾向にある。

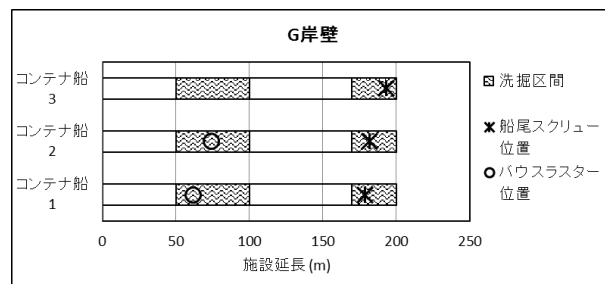
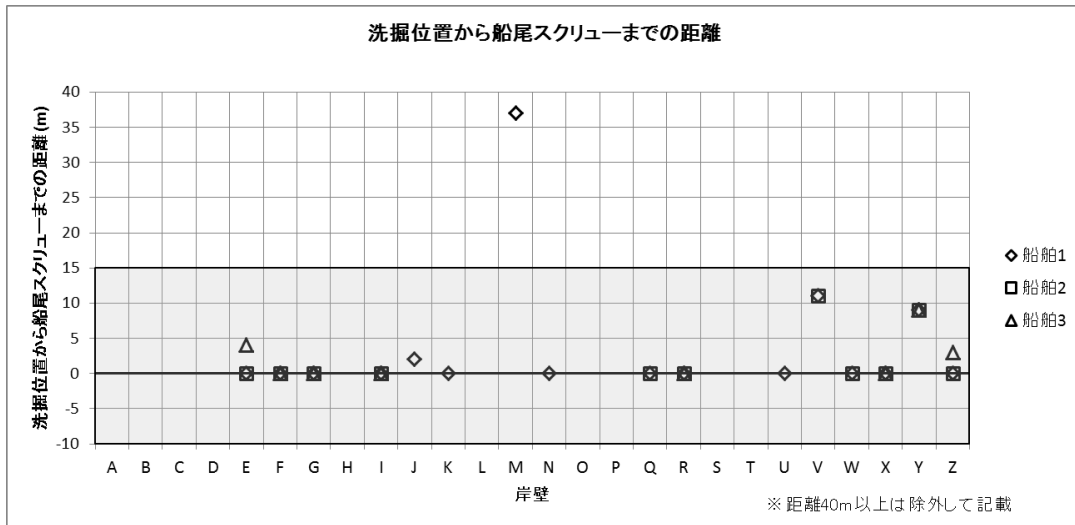
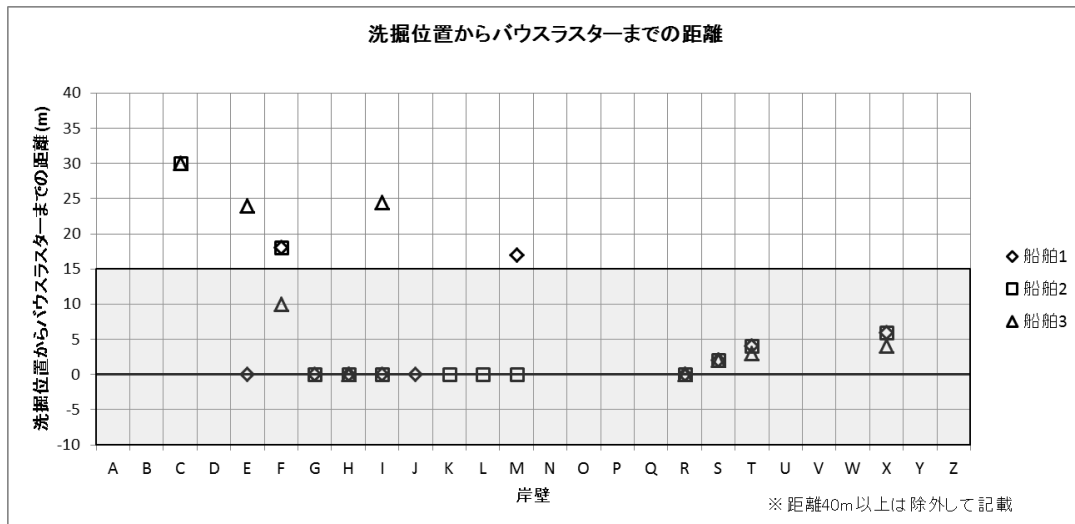
整理手順としてはまず、例えば図-3.36のように各施設に対して、洗掘範囲（網掛け）と、船尾スクリュー位置（*印）またはバウスラスタ位置（○印）との関係を把握し、洗掘位置から船舶プロペラ位置までの距離を算出した。距離の算出方法としては、船舶プロペラ位置が洗掘範囲外であれば、洗掘位置から船舶プロペラ位置までの距離を算出し、洗掘範囲内にあれば距離を0mとした。

この結果、洗掘位置と船舶プロペラ位置が一致している施設は21施設中20施設（95%）であり、整理した施設のほとんど施設が一致しており、洗掘は船舶プロペラによる影響が大きいと考えられる。また、船尾スクリュー、バウスラスタを別々に見ると、船尾スクリューでは20施設中15施設（75%）で一致しており、バウスラスタでは20施設中13施設（65%）で一致している。そのため、洗掘はバウスラスタによる影響も大きいと考えられる。

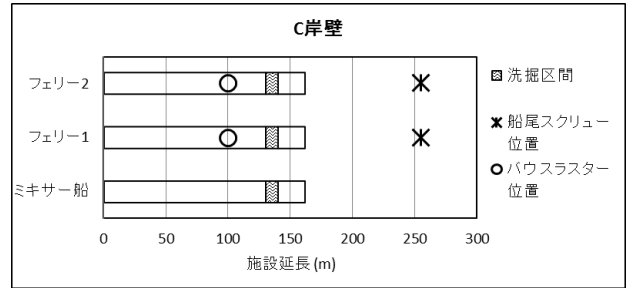
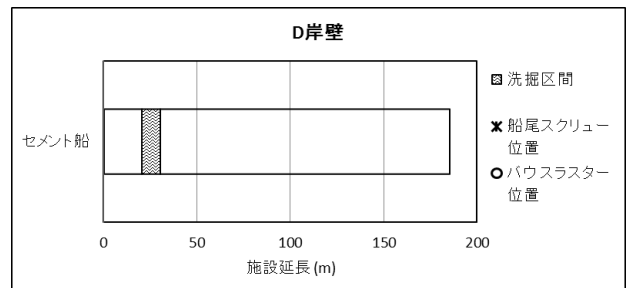
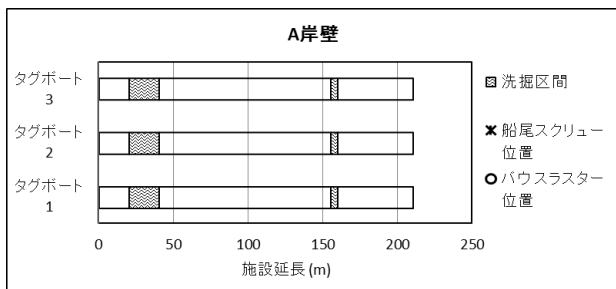
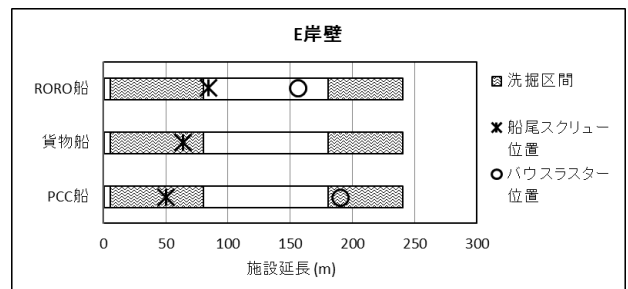
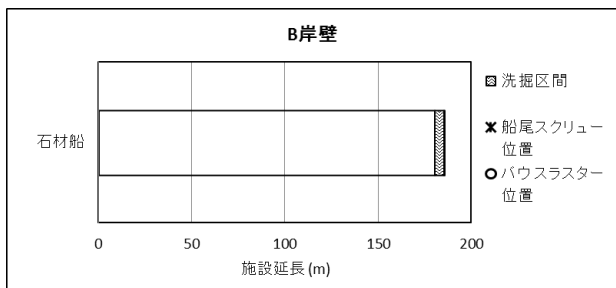
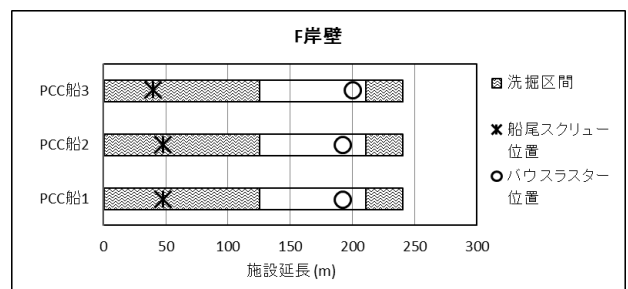
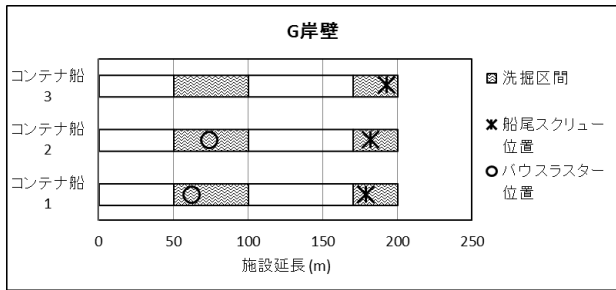
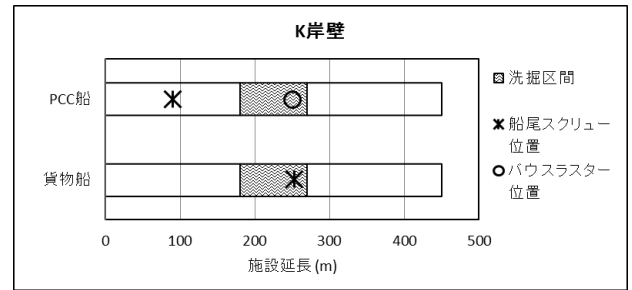
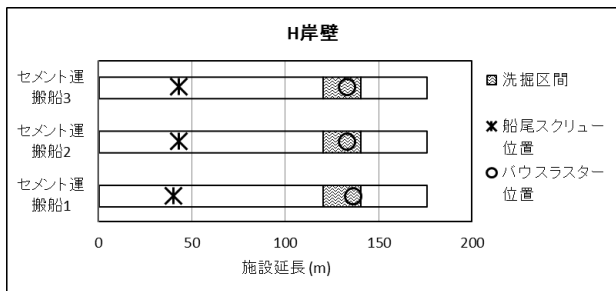
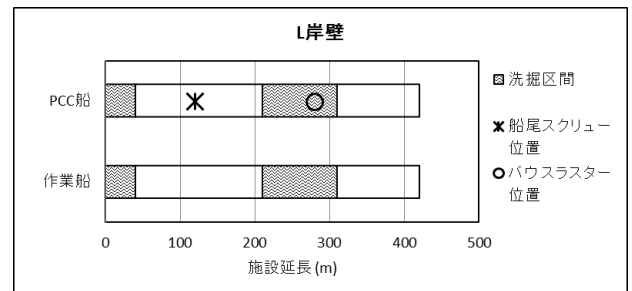
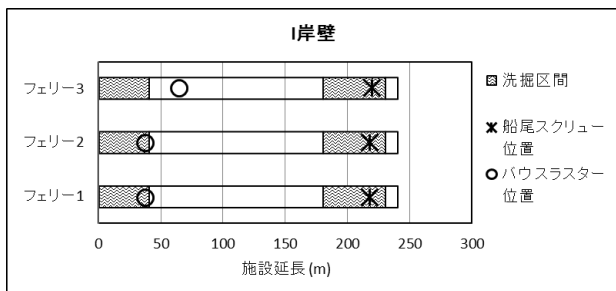
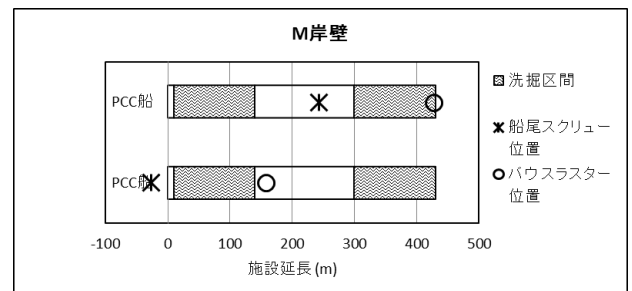
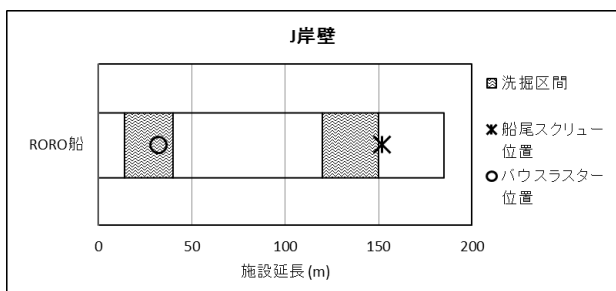
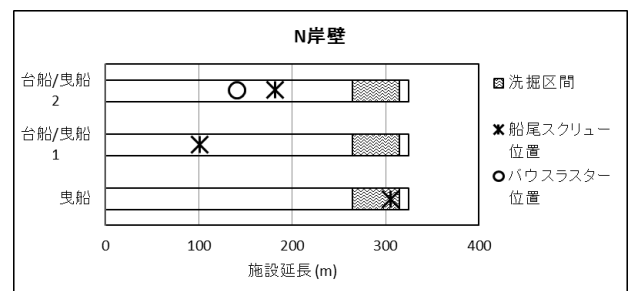
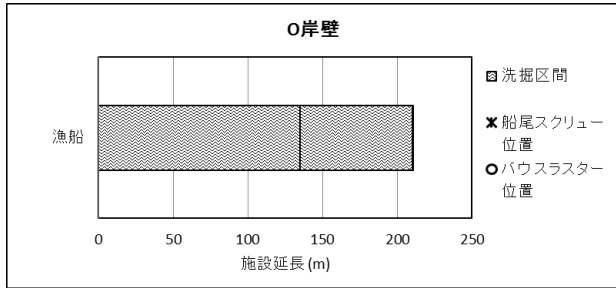
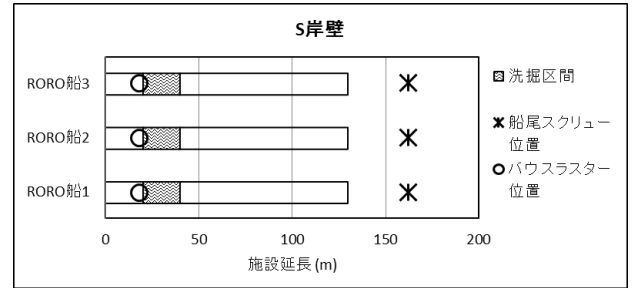
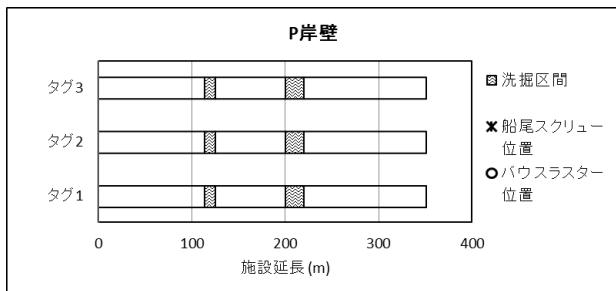
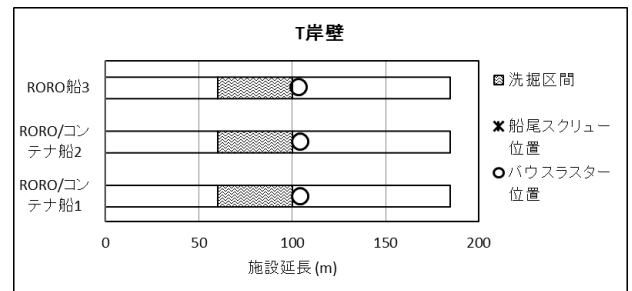
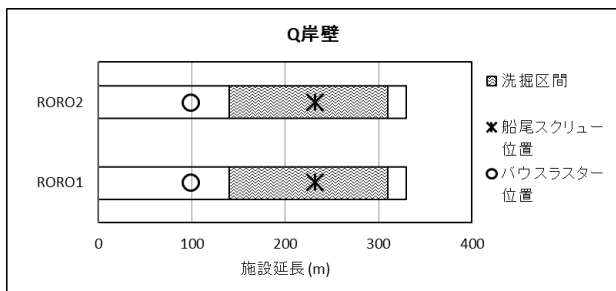
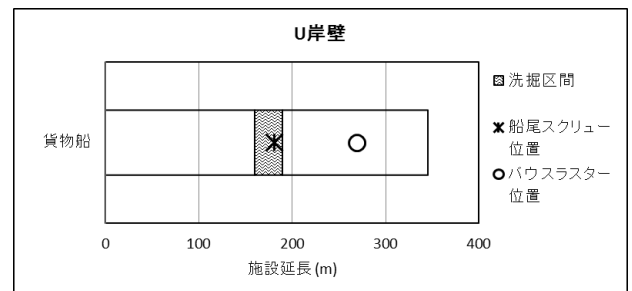
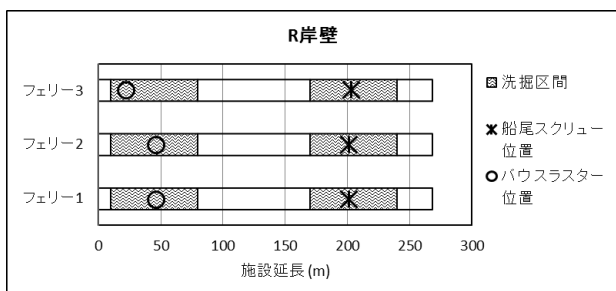
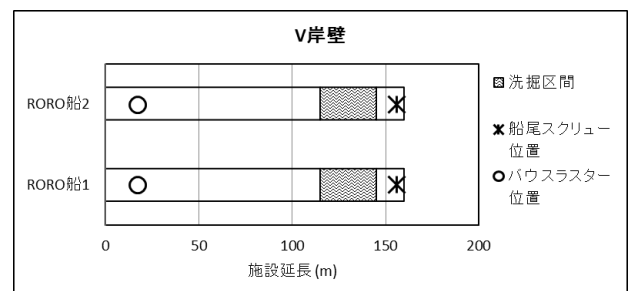
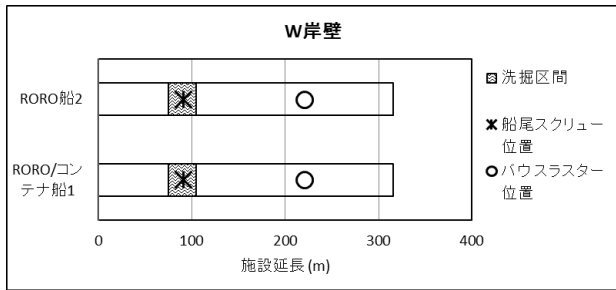
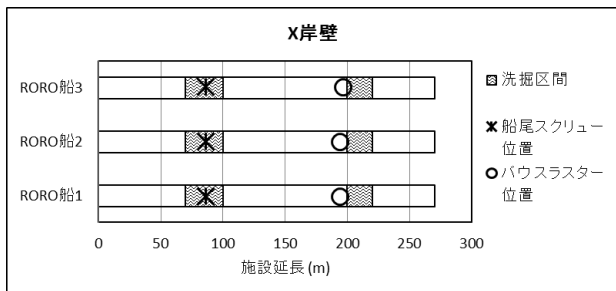
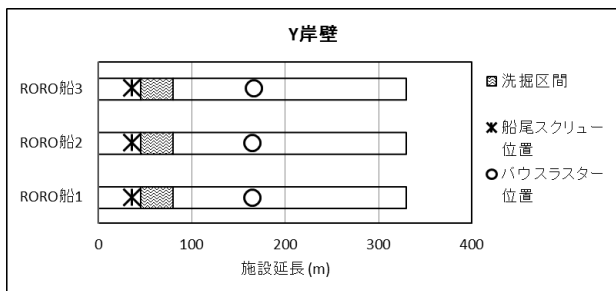
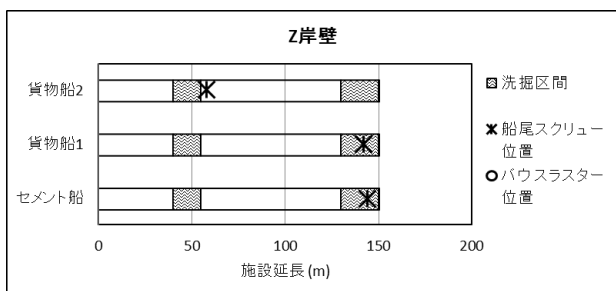
集中点検ではナローマルチビームを用いた深淺測量により水中部形状調査が実施されており、数施設の岸壁において施設前面の洗掘が確認された。洗掘は前面水域の流れや船舶プロペラの水流によって発生するものと考えられるが、集中点検結果を整理すると、洗掘は施設的全延長に亘って発生しているのではなく、部分的に発生していることが確認されたため、洗掘の要因は船舶プロペラの水流によるものと考えられる。

そこで、洗掘位置と船舶プロペラ位置の関係を整理し、洗掘の発生要因の分析に用いる基礎資料とした。整理の対象施設は各整備局等から情報を収集した26施設である。図中の網掛けは洗掘範囲、*印は主要推進装置である船尾スクリュー位置、○印は離着岸の補助推進装置であるバウスラスターを示している。なお、図の整理にあたっては、利用頻度が高い上位3隻程度の実利用船舶を用いた。また、船舶プロペラ位置が図示されていない施設は、船長等の船舶諸元が不明であった施設である。
