No.933

September 2016

港湾の施設の点検診断および補修技術等に関する技術資料

Technical Note on Strategic Maintenance of Port and Harbor Facilities
～Evaluation of Inspection and Repair Techniques～

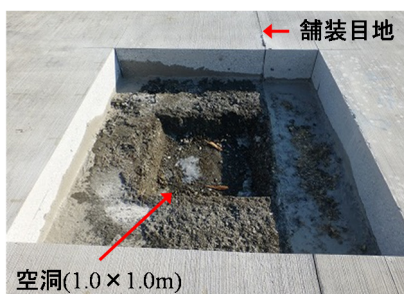
写真-2.2 空洞の生成状況
(目地縁部 1.0 x 1.0m の空洞)

後述の繰返し載荷試験終了後、Co版を開削し、空洞の生成状況を確認したところ、当初予定通りの寸法の空洞が作製されていることを確認した（写真-2.2）。

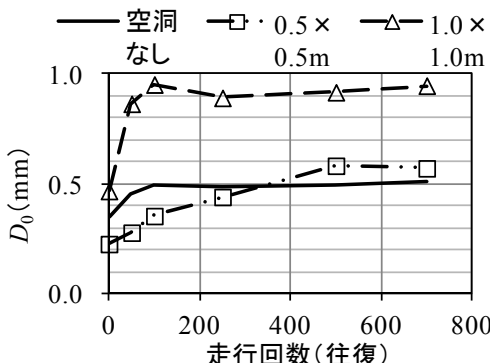
図-2.20 繰返し走行回数の増加に伴う D_0 の変化

図-2.20 に、走行回数の増加に伴う D_0 の変化を示す。版中央部および目地縁部ともに、空洞がある Co 版の D_0 の変化は、空洞がない Co 版の D_0 と比較して大きかった。

また、目地縁部に 1.0m×1.0m の空洞がある Co 版では 50 往復時に急激に大きくなった。

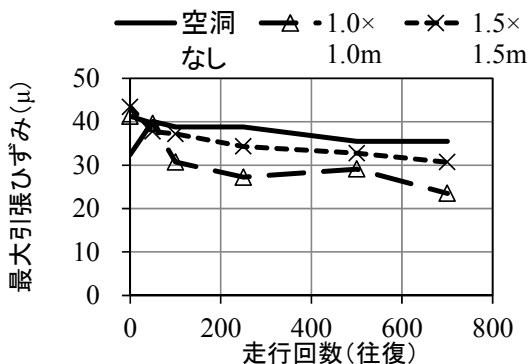
図-2.21 FWD 荷重載荷時に発生した Co 版下面の最大引張ひずみ

図-2.21 に、FWD 荷重荷重時に計測した Co 版下面の最大引張ひずみを示す。目地縁部に 1.0m×1.0m の空洞がある Co 版では、最大引張ひずみが 50 往復時に急激に大きくなり、約 1700 μ を示した。その他の場所では、最大でも約 40 μ であった。このことから、目地縁部に 1.0m×1.0m の空洞がある Co 版では繰返し走行荷重により Co 版下面にひび割れが生じたと考えられた。走行試験後、目地縁部に 1.0m×1.0m の空洞がある Co 版の開削調査を行った

ところ、Co 版下面にひび割れが確認され、そのひび割れはダウエルバーまで達していた。このひび割れの発生による Co 版の剛性低下が、50 往復時の D_0 の急増の原因であると推察された。なお、目地縁部に 1.0m×1.0m の空洞がある Co 版以外で、走行回数の増加に伴い D_0 がなだらかに増加した要因は、繰返し走行に伴う空洞周囲の粒状路盤のゆるみの進展が考えられる。

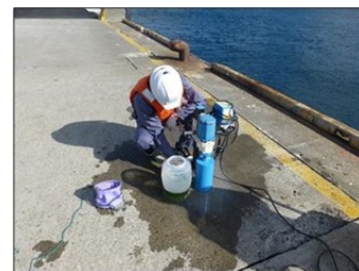
写真-2.8 コア削孔状況(構造3-1)

コアドリルを用いて、削孔径φ140mmにてコンクリート舗装を削孔した(写真-2.8)。コンクリート舗装の版厚は構造3-1では270mm、構造3-2では250mmであった。削孔後の目視調査の結果、いずれの箇所も舗装下の空洞の発生は認められなかった。

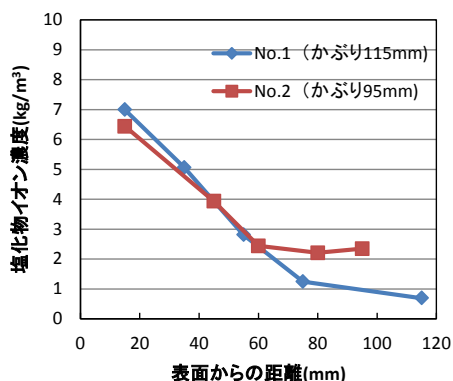
図-3.2 塩化物イオン濃度測定結果

塩化物イオン濃度の測定結果を図-3.2に示す。No.2は鉄筋位置の塩化物イオン濃度が腐食発生限界塩化物イオン濃度(2.0 kg/m³)を上回っていた。

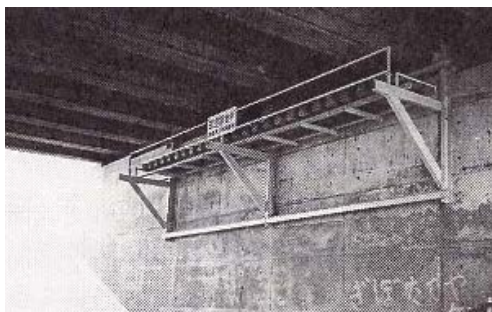
写真-3.4 暴露状況

B橋の橋脚側面に架台を作成し、その上に試験体を設置した。その状況を写真-3.4に示す。この架台は海面上

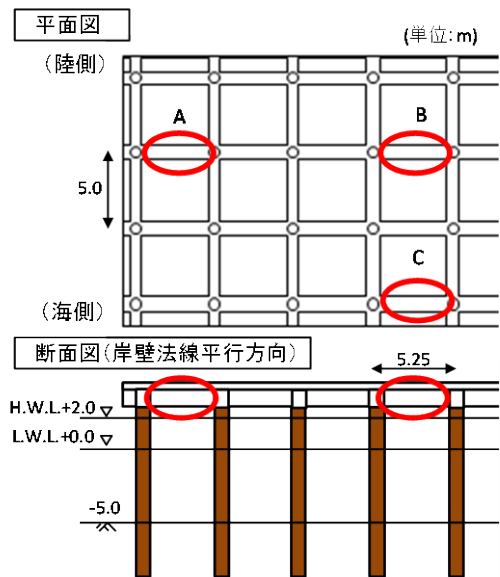
図-3.5 対象栈橋概略図

神奈川県横須賀市のある民間栈橋(昭和48年建設)において、2001年11月に断面修復工法(ポリマーセメント系モルタルを使用。ただし、具体的な仕様は不明)による補修工事が実施されている。今回、約13年が経過した時点において、図-3.5に示す梁A~Cの3か所からコアを採取し、断面修復材の性能についての調査を実施した。

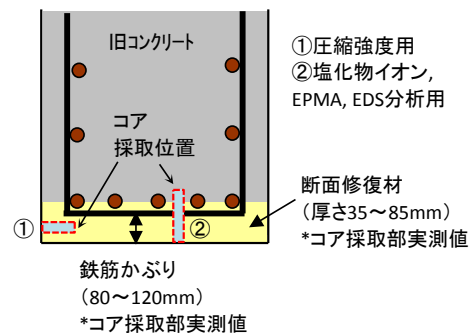
図-3.6 対象栈橋での断面修復材の適用範囲

図-3.6に対象栈橋での断面修復材の適用範囲を示す。コア採取部周辺の実測値として、鉄筋かぶりが80~120mm程度、断面修復材厚さが35~85mm程度であった。

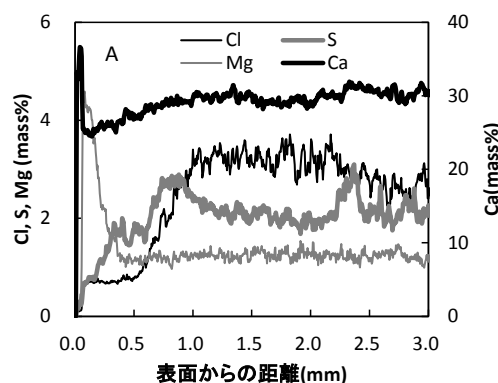
図-3.8 表層付近の濃度分布 (EPMA)

図-3.8 に断面修復材の表層部分における、EPMA による濃度分布測定結果を示す。なお、Cl については、図-3.7 に 100mm 程度の範囲までの結果を示している。主な結果を以下、各元素ごとに示す。各元素の分布、浸透の傾向は、ごく表層部の Ca を除いては、普通のコンクリートの場合と同様であった¹⁸⁾。

- ・ Cl : 表層から 1mm 程度の範囲で濃度が低下していた。図-3.7 より侵入深さは 10mm 程度であった。また、旧コンクリート部から断面修復材への浸透も見られた。
- ・ Mg : 表層から 0.5mm 程度侵入していた。
- ・ S : 表層付近の Mg が侵入している範囲では濃度が低下していた。また、1mm 以深では明確な増加（浸透）傾向は確認されなかった。
- ・ Ca : 表層（0.1mm 以内の狭い範囲）で値が増加していた。一方、そのすぐ内側では、濃度の減少傾向が見られた。

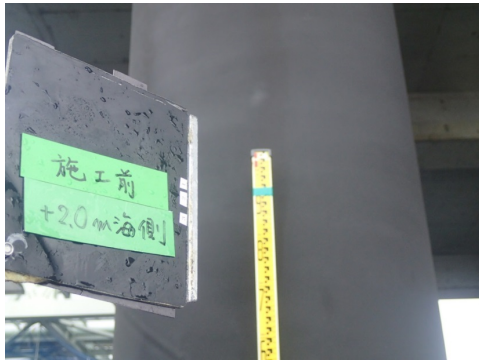
写真-3.6 ウレタンエラストマー被覆材の外観の一例

外観の一例を写真-3.6 に示す。若干の表面の傷以外に劣化は見られず、健全な状態であった。

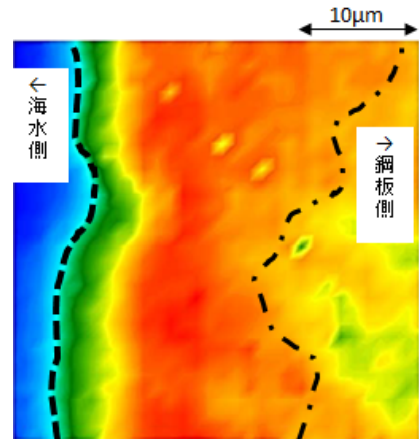
図-3.12 FT-IR 結果 (波数 1712cm⁻¹)

表層から 30μm 付近での波数 1712cm⁻¹での IR イメージを図-3.12 に示す。1712cm⁻¹ はポリブタジエンの劣化により生じるC=Oに由来する波数であり、赤色部分でC=Oが多く生成していること意味する。表面付近で赤色部が多く、すなわち、ポリブタジエンが消失していると考えられる。よって、海水側(暴露面側)でポリブタジエンの劣化が進行し、鋼板側(内側)では劣化が進行していないことが分かる。

なお、上記の考えに基づくと、劣化が進行していると考えられる深さは、表面から 20μm 程度であった。この深さを経過年数で割って劣化進行速度を求めると、1μm/年程度の非常に小さい値となる。

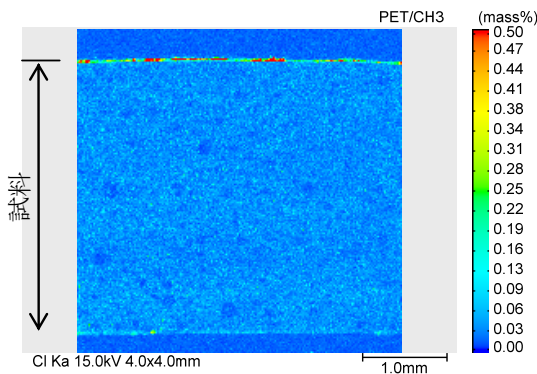
図-3.11 EPMA による塩化物イオンの侵入状況
 (-0.5m(海側))

代表例として、-0.5m(海側)の結果を図-3.11 に示す。海側面から 0.1mm 程度まで塩素濃度が高い範囲が見られた。-0.5m(陸側)も同様であったが、一方、+0.8m、+2.0m では、塩素濃度が高い範囲は見られなかった。

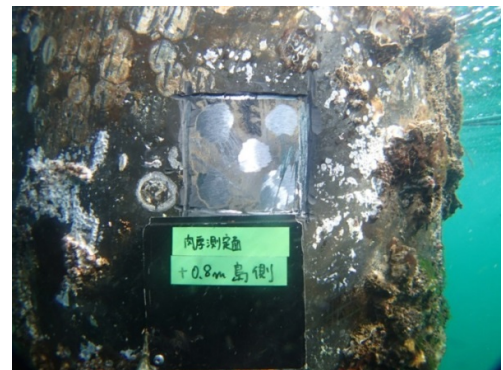
写真-3.7 肉厚測定面

肉厚測定結果を表-3.13 に、肉厚測定面を写真-3.7 に示す。元厚 16mm に対し、現有肉厚は 15.37~15.65mm、元厚との差は 0.35~0.63mm であった。若干初期値を下回

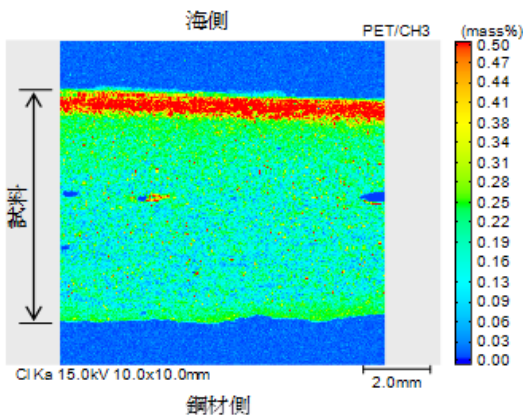
図-3.15 塩化物イオンの侵入状況 (矢板凸部)

矢板凸部の結果の一例を図-3.15に示す。海側から1mm程度まで塩素濃度が非常に高くなっており、鋼材側から0.5~1mm程度も少し高い範囲が見られた。さらに、試料の中央部でも全体的に塩素が検出されている。これらの傾向は6試料について共通であった。

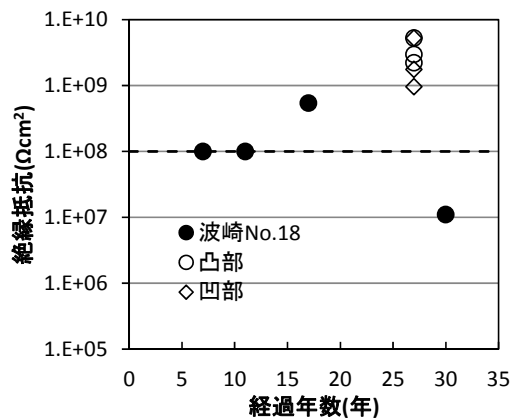
図-3.16 経過年数と絶縁抵抗の関係

図-3.16は経過年数と絶縁抵抗の関係を示す。なお、波崎においては、絶縁抵抗は現地で行った。波崎においては、20年頃までは 10^8 (Ωcm^2)を上回っていたが、30年後には 10^7 (Ωcm^2)程度まで低下していた。今回対象試料中には塩分の侵入も見られており、波崎同様、今後徐々に防食性能は低下すると推測される。

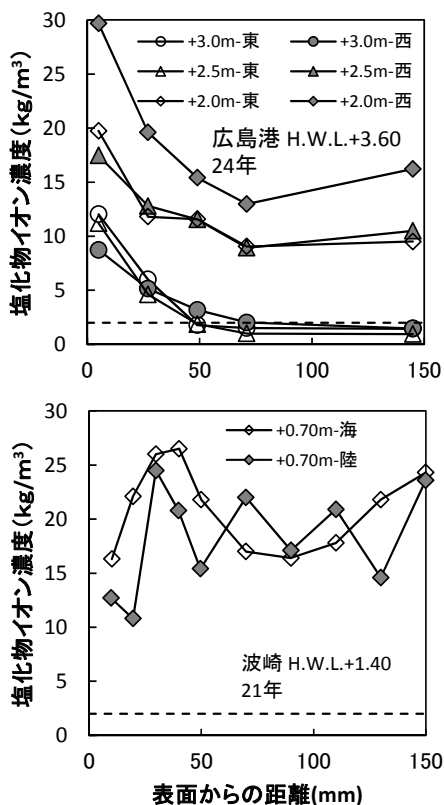
図-3.21 塩化物イオン量

塩化物イオン濃度の測定結果を図-3.21 に示す。なお、比較として、波崎海洋研究施設（鋼管杭式の観測棧橋）での調査結果も示した²⁶⁾。本調査結果において、水深が深い程、多量の塩化物イオンを含んでいる傾向が見られ、特に、+2.5m 西側、+2.0m 東側、+2.0m 西側では、鋼管面で塩化物イオン濃度が増加しており、外側から浸透した塩化物イオンが鋼材表面まで達していることがわかる。

上記のように、コンクリート被覆に関して、モルタル被覆(3.3.4)と同様、塩化物イオン濃度による鋼材腐食の判定は難しいことが示唆された。また、図-3.21 より、鋼材位置の塩化物イオン濃度の将来予測の際には、鋼材界面からの浸透も考慮する必要があることが示唆された。本被覆工法の将来予測方法の確立の際にはこれらに関する検討が必要である。

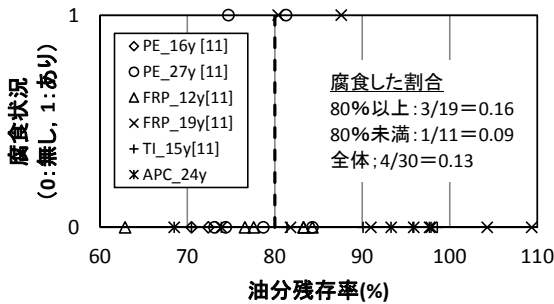
図-3.25 油分残存率と腐食の関係

図-3.25 に油分残存率と腐食の関係を示す。なお、比較として、波崎海洋研究施設(鋼管杭式の観測栈橋)で

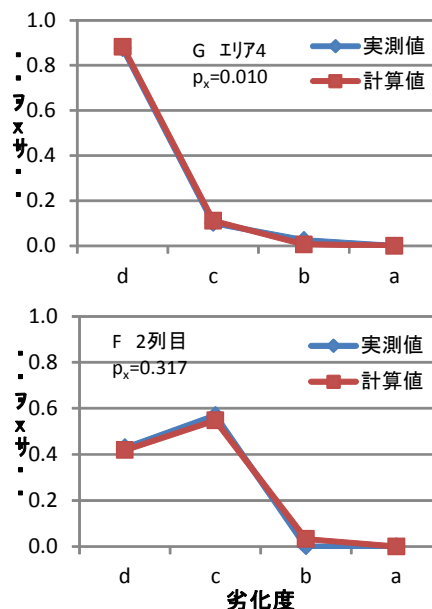
図-3.29 劣化度分布の実測値およびマルコフ連鎖モデルによる計算値

図-3.29 に施設 G エリア 4 と施設 F2 列目における劣化度分布の実測値とマルコフ連鎖モデルによる計算値を示す。両者はよく一致しており、栈橋鋼管杭の被覆防食に対し、マルコフ連鎖モデルが適用可能であることを示している。この計算により、本モデル上最適な遷移率 p_x の算出が可能となる。施設 G エリア 4 の劣化度の割合は d:87.5%, c:10.0%, b:2.5%, a:0% であり、 p_x は 0.010、施設 F2 列目の劣化度の割合は d:43.0%, c:57.0%, b と a は 0% であり、 p_x は 0.317 と算出された。後者の方が値が大きいが、経過年数が短い割に、劣化度 c の部材が多かったため、このような結果となっている。現状でやや遷移率が大きくてもこのまま劣化の進行が進まなければ、将来的には遷移率は小さく評価されることになる。参考として $p_x = 0.01$ の場合の劣化度分布の経時変化予測例を図-3.30 に示す。50 年後(現時点から 37 年後)において、d:61.8%, c:29.9%, b:7.1%, a:1.2% となる。

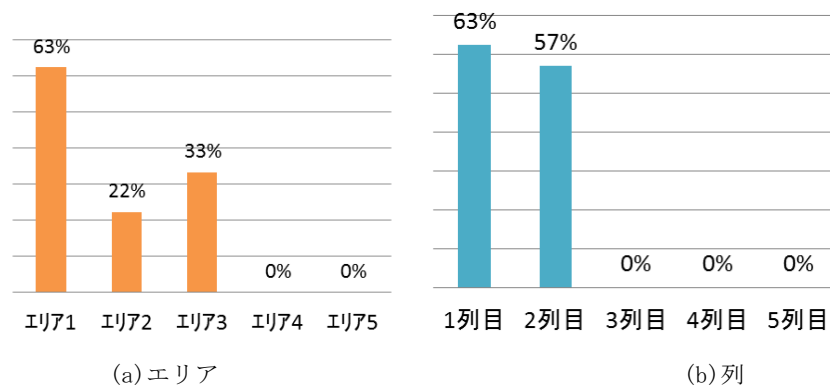
図-3.31 $(p_x)_{\max}$ の割合

表-3.26 に各施設のエリア・列ごとの p_x 算出結果を示す。図-3.31(a) にエリアごとの $(p_x)_{max}$ 割合を示す。エリア 1 が最も多く 63% であった。エリア 4, 5 に $(p_x)_{max}$ が

の海側から見て左端が船スクリューの位置になる。このことから、スクリューにより何らかの影響を受けたことも考えられる。しかし、本検討では施設の港湾内の位置や利用状況は不明であるため、左側に $(p_x)_{\max}$ が多かった要因は特定できなかった。

図-3.31 (b) に $(p_x)_{\max}$ 割合を示す。1列目 63%、2列目 57% となり、3列目以降に $(p_x)_{\max}$ がある施設はなかった。1~2列目に $(p_x)_{\max}$ が多かった要因は、経年劣化以外に漂流物の衝突等によりカバー材が損傷しやすかったものと推測できる。

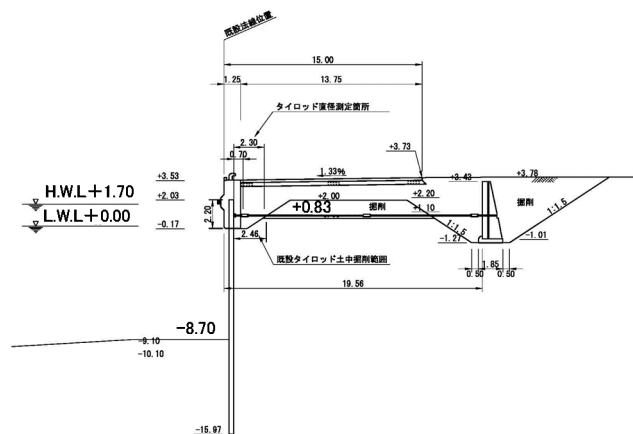
図-4.1 苫小牧港西港地区岸壁(-9m)断面図

苫小牧港西港地区岸壁(-9m)・矢板式岸壁のタイロッド(φ75mm)に対して調査を行った。なお、本施設は1963年に供用開始されている(51年経過)。図-4.1に調査対象岸壁の断面図を示す。5か所の調査箇所に対し、それぞれ2か所ずつ腐食調査を行った。

タイロッド腐食状況の一例を写真-4.1に、腐食量の調査結果を表-4.2に示す。「港湾の施設の技術上の基準・同解説³¹⁾」に示された標準値よりも大きい傾向が確認された。調査場所付近は平成12年度に実施された老朽化調査業務で鋼矢板の継手外れが確認されている。継手外れにより、地下水が潮位に連動して変位したことが、腐食量が大きかった原因と推察される。

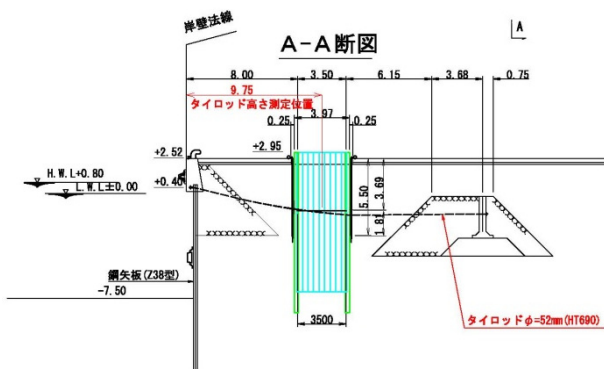
図-4.2 青森港本港地区岸壁(-10m)断面図

建設されている。図-4.2に調査対象岸壁の断面図を示す。2か所の調査箇所に対し、それぞれ1か所ずつ腐食調査を行った。

腐食状況を写真-4.2に、腐食量の調査結果を表-4.3に示す。隣接したタイロッドの腐食量に差があったものの、技術基準の標準値よりも小さい値を示した。

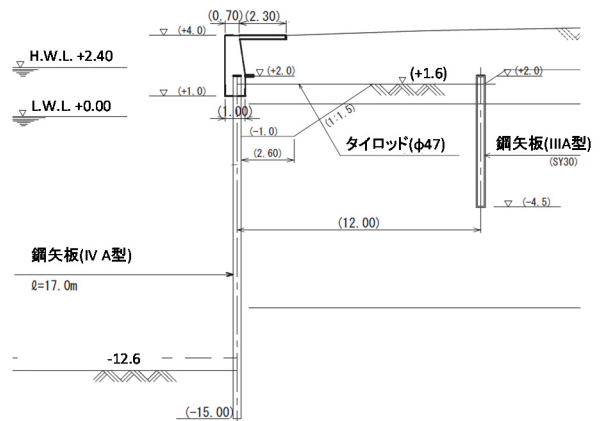
図-4.3 三河港神野地区岸壁断面図

三河港神野地区の岸壁背面土中部より撤去した各鋼構造物に対して腐食調査を実施した。調査対象は、タイロッド(φ42mm×約12m)と控え鋼矢板(ⅡA型×約6.5m)で、それぞれ任意に抽出した3本ずつに対し調査を行った。図-4.3に調査対象岸壁の平面図および断面図を示す。

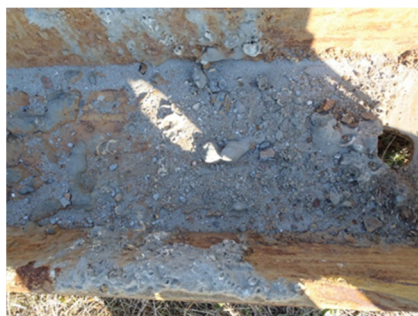
写真-4.6 上部側拡大 (海生生物付着の痕跡)

ったが、さらに下部側の-2.2m以下の測定点では、0~0.01mm/y程度と腐食速度は標準値よりも非常に小さい値であった。目視観察の状況と合わせると、鋼矢板上部端から-1m程度までは水位が上下し、干満を繰り返す環境になっていたものと推定される。

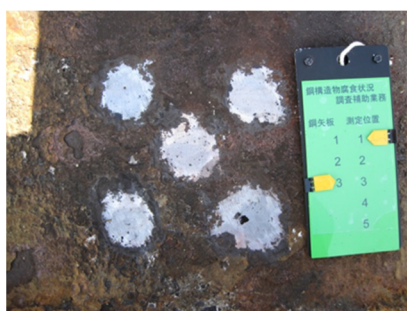
写真-4.7 計測箇所拡大 (No.3 : -0.2m)

控え鋼矢板では、設置上部側の-0.2mの測定点においては腐食速度が比較的大きく0.03~0.04mm/y程度であ

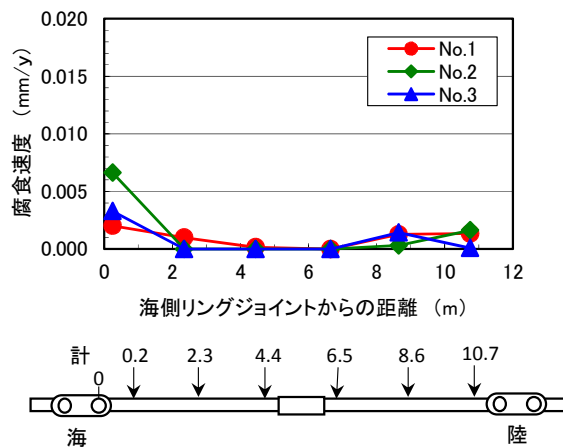
図-4.4 タイロッド中の腐食速度の分布

さらに、腐食量調査の結果を延長あるいは深さ方向に整理した腐食傾向をそれぞれ図-4.4~4.5に示す。タイロッドでは、すべての測定箇所において腐食速度の平均値は0.01mm/y以下となり、文献31)に示された土中(残留水位以上)腐食速度の標準値の0.03mm/yに比べ非常に小さい値であった。

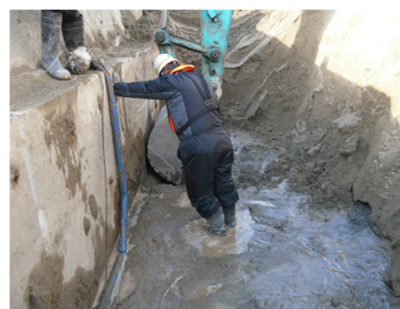
写真-4.12 タイワイヤー調査状況

写真-4.12 にタイワイヤー調査状況、写真-4.13 にタイワイヤー調査箇所を示す。タイワイヤーはナイロンゴムテープで被覆されていた。テープの上からタイワイヤーの表面の状態を確認したが、3 か所ともに鋼材の錆は確認されなかった。

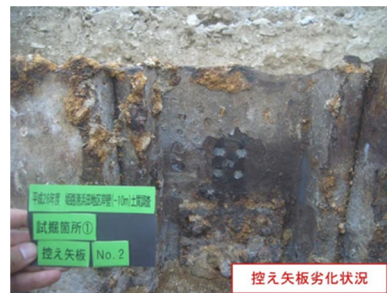
写真-4.14 控え矢板の腐食状況

目視観察の結果を写真-4.14~4.17に示す。礫が混じっているが土壌が砂質土であったので、鋼材全面が均一な砂で覆われていれば全面的に均一な腐食が起こったものと考えられる。なお、調査位置3においては局部的な腐食箇所が一部認められた。局部腐食の要因の一つとしては、鋼材面に接している箇所の土壌に比較的硫化物が多いと仮定した場合、硫酸塩還元菌等による微生物腐食が発生した可能性が考えられるが、土壌の分析等を行っていないので断定はできなかった。

姫路港浜田地区の腐食調査結果を表-4.10に示す。控え矢板および腹起しの腐食速度は、一般的な腐食速度標準値の0.03mm/yに比べ小さい値を示した。なお、タイロッドについては、タイロッドの初期径が不明であったため、算出しなかった。

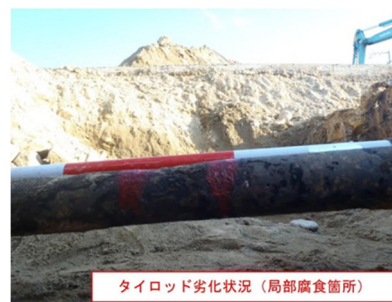
写真-4.17 タイロッド(局部腐食箇所)の腐食状況

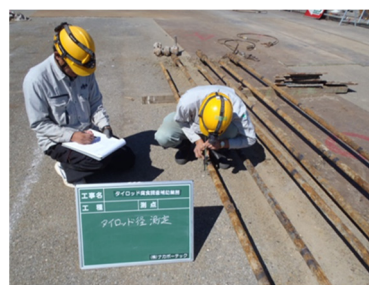
写真-4.18 タイロッド全景

腐食状況を写真-4.18~4.19に、腐食調査の結果を延長方向に整理した腐食傾向を図-4.9に示す。タイロッドの所々に泥の固着が観察されたが、全体的には集中腐食などの異状な腐食形態は確認されなかった。また、すべての調査箇所において腐食速度の平均値は0.01mm/y以下となり、技術基準の標準値に比べ非常に小さい腐食傾向であった。

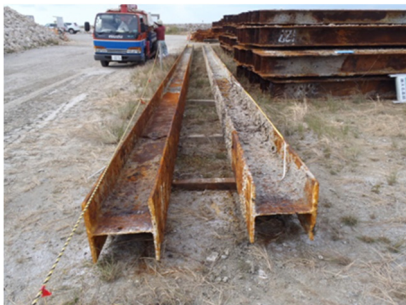
写真-4.20 全景

目視調査の結果を写真-4.20～4.23に示す。H形鋼杭頭からの深度0m～-5m程度までは海洋性生物の付着が見られ、特にNo.57杭（沖側）に多く見られた。-5m以深では泥のみが付着しており、ほとんど変状は見られなかった。ケレン後の下地面は0m～-5mまでの鋼材表面が比較的痘痕状に見られ、全体的に極端な凸凹は見られず、平滑であり深い孔食や貫通孔などの変状も見られなかった。

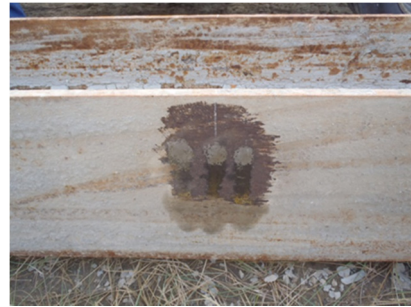
写真-4.22 計測箇所拡大（土中部側）

土中部では、G.L.から-2mまでの範囲においては腐食速度が0.04～0.05mm/y程度となり、一般的な海底土中部での腐食速度の標準値0.03mm/yよりも大きな腐食傾向が見られた。さらに深い部分に対しては、腐食速度は0.01～0.03mm/y程度であった。水中部（干満部含む）の腐食速度は最大でも0.07mm/y程度で、比較的小さい結果が得られた。No.57杭とNo.64杭を比較すると、沖側に設置したNo.57杭の方が比較的水中部の腐食が小さい傾向にあった。要因としては、目視確認の結果からNo.57杭は海生生物の付着が密であったので、これが酸素の拡散障壁の作用をもたらした結果、腐食速度が小さくなったものと推測する。

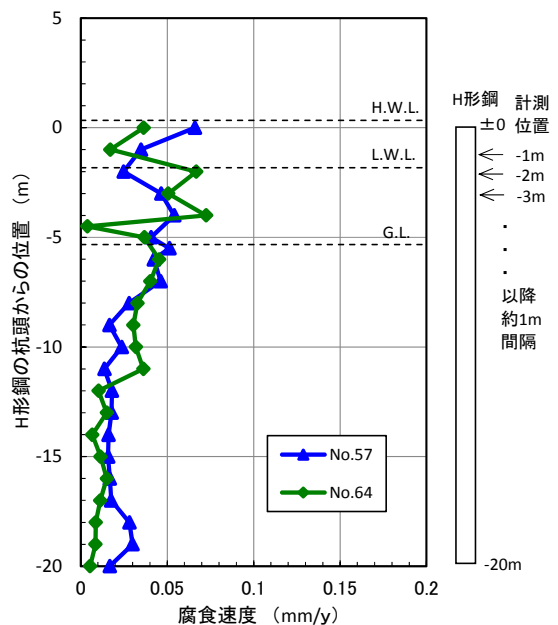
図-4.11 H形鋼中の腐食速度の分布

腐食量調査の結果を深さ方向に整理した腐食速度の分布を図-4.11に示す。なお、No.57杭の土中部での残存肉厚が初期設計値である21mmを超えていた。目視で腐食の進行が顕著でなかった、H形鋼の下端部において、フランジ部の厚さをノギスで計測したところ、No.57杭で21.55mm、No.64杭で20.60mmであった。この実測した厚さを元厚と仮定し、腐食速度を算出した。
