平成 23 年東北地方太平洋沖地震津波による
大船渡港の海岸保全施設（胸壁）の被害調査報告

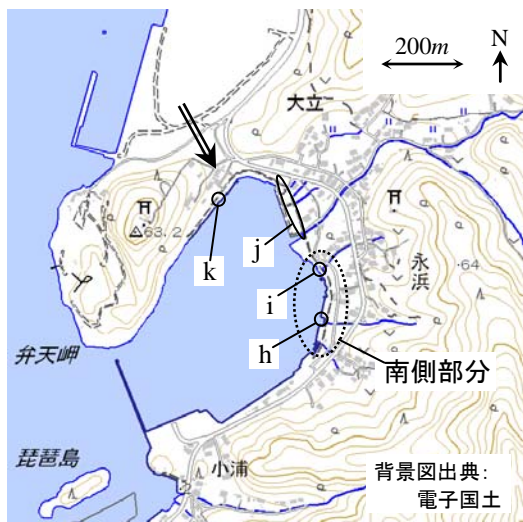
図-5 永浜地区の周辺図

図-5 に、永浜地区の周辺図を示す。また、写真-11 にそのうち南側部分の状況を示す。地点 h で、引き波による被害が発生していた。永浜地区の胸壁は、名称は「胸壁」であるが、構造形式は「堤防」に類似している（図-6）。すなわち、盛土された堤体の表のり、天端及び裏のりをそれぞれ被覆工で覆っている。この点は、大船渡港の他の地区の一般的な胸壁とは構造形式が異なるので、被災原因の検討にあたって注意が必要である。

付近の住民の証言では，津波は岬の反対側からも岬の低くなっている部分を乗り越え流れてきた（図-5 の矢印参照）．また，同じ住民によると，そのときの水位は写真-17 に示す位置まで達し，写真-18 に示す建物 2 階の窓枠上側の桟まであと 20cm 程度の位置に達したとのことである．

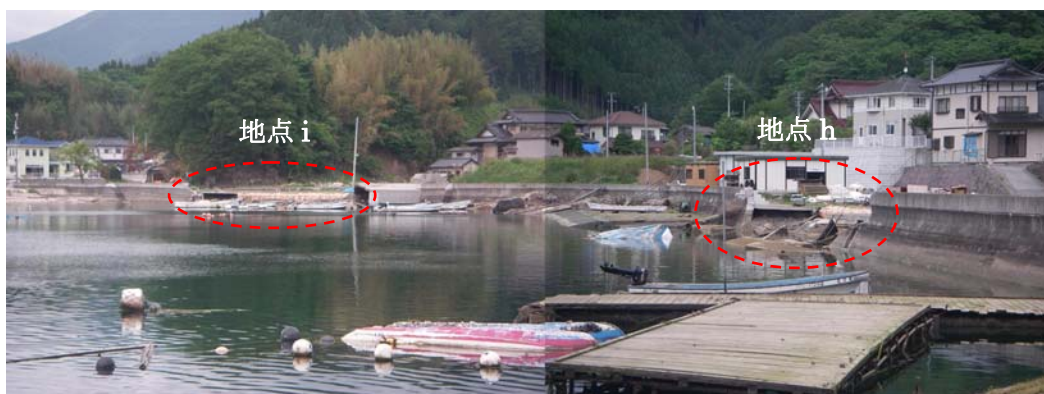
写真-11 永浜地区南側部分の状況

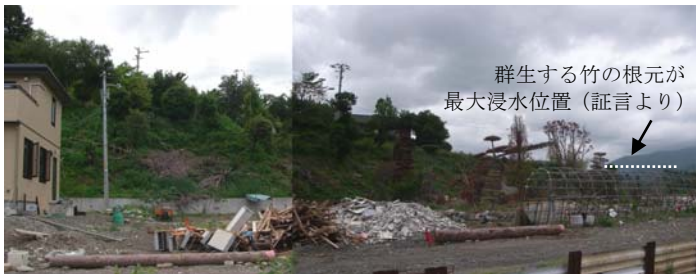
写真-17 地点 k 背後の状況

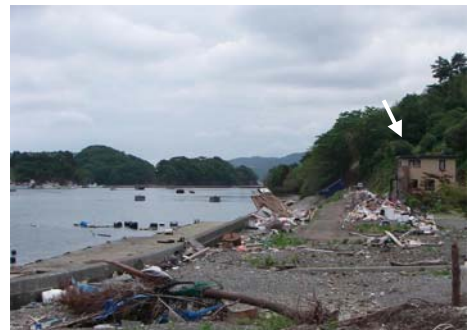
写真-18 地点 k 付近の建物

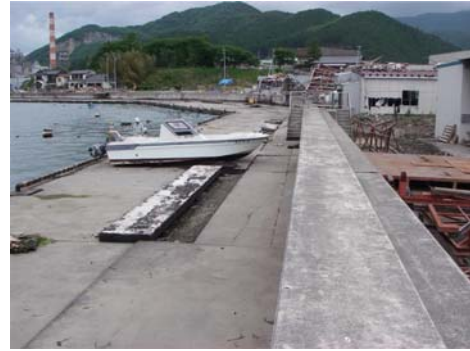
図-8 に、山口地区の周辺図を示す。同地区の胸壁の堤体は、転倒、クラック発生等の被害はみられなかった。ただし、胸壁前面側の物揚場の舗装の被害が生じていた (写真-19)。図-9 に、地点 l の位置の天端高さの測定結果を示す。天端高さは T.P.+2.20m であった (写真-20)。設計天端高さは T.P. +3.00m なので、この場所では地震に伴い 0.80m の沈下が生じたことになる。

写真-20 胸壁の周辺状況 (地点 l)

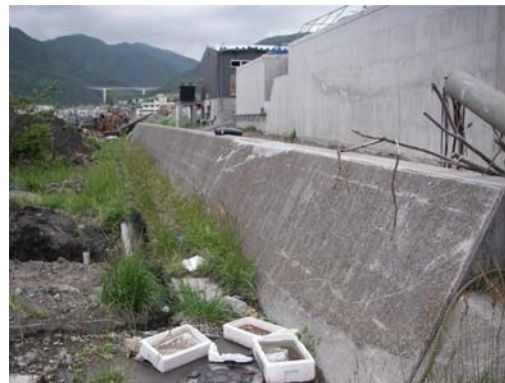
図-10 に、茶屋前地区の周辺図を示す。地点 m 付近は胸壁の被害はほとんどなかった(写真-21)。地点 n は、前面側地盤が法線直交方向に数 m 程度の幅で洗掘されていた。背面側の洗掘の被害は比較的小さい(写真-22 及び写真-23)。地点 o は、前面側地盤が洗掘され、背面側地盤も一部が洗掘されていた(写真-24)。同写真の奥に映る水門は、機械設備を納めた上屋等が被害を受けている。写真-25 は、地点 p から背面側の市街地の様子を写したものである。海岸保全施設から陸側へむかって 100~200m 程度の範囲で、一帯の家屋が基礎だけを残して流失するような被害が発生している。地点 q は、前面側地盤が洗掘されていた(写真-26)。その背面側地盤については、被害が生じたようであるが、復旧活動で埋め戻しが行われていて被害状況の詳細は不明である。

写真-21 被害のほとんどない胸壁 (地点 m)
