平成 23 年 10 月 31 日
国土交通省国土技術政策総合研究所沿岸海洋研究部
国土交通省東北地方整備局港湾空港部

平成 23 年東北地方太平洋沖地震津波による
雄勝港・女川港・荻浜港・石巻港・松島港の海岸保全施設の被害調査報告

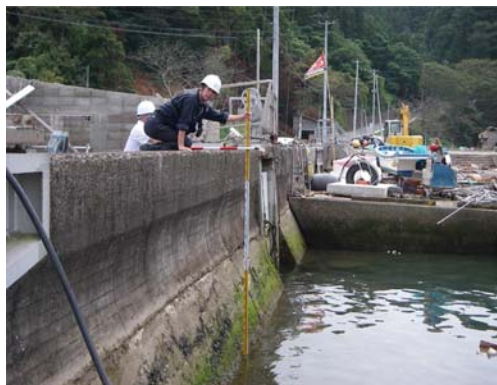
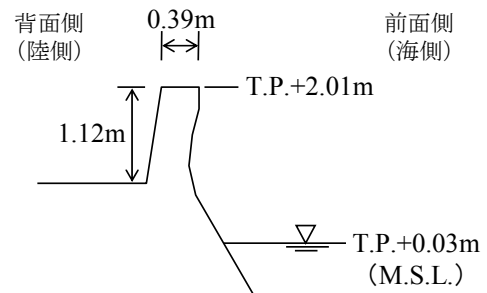
写真-4.1.1 地点 1-a

地点 1-a 及び 1-d で堤体の天端高さの測量を行ったところ、天端高さの測定値はそれぞれ T.P.+2.01m 及び T.P.+2.09m であった (写真-4.1.1(2)及び写真-4.1.4(3))。設計天端高さはどちらも T.P.+3.1m なので、同地区では地震に伴い 1.0~1.1m の沈下が生じた結果となった。

(2)天端高さの測定

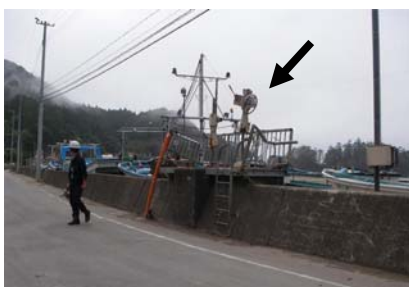
写真-4.1.2 地点 1-b

南側部分の胸壁の堤体には，被害は生じていなかった（地点1-a，写真-4.1.1(1)）．ただし，地点1-bの近くの水門は，上部に設けられている操作施設が損壊する被害を受けていた（写真-4.1.2(1)）．また，同地点の胸壁前面側（海側）は，岸壁が海側に変位するとともに舗装部分が陥没していた（写真-4.1.2(2)）．

(1) 水門の操作施設の損壊

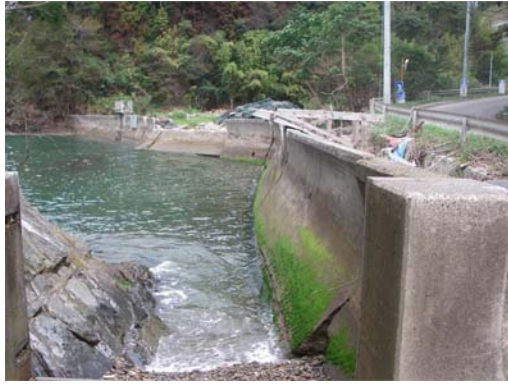
写真-4.1.3 地点 1-c

北端部分の護岸は，地点1-cで，堤体の海側への滑動（写真-4.1.3(1)及び(2)）及び堤体の一部が海側にむかって削りとられるように欠損が生じていた（写真-4.1.3(3)）．また，地点1-dで，護岸の堤体が海側に変位する被害があった（写真-4.1.4(1)及び(2)）．

(1) 滑動した堤体 (海側からみた状況)

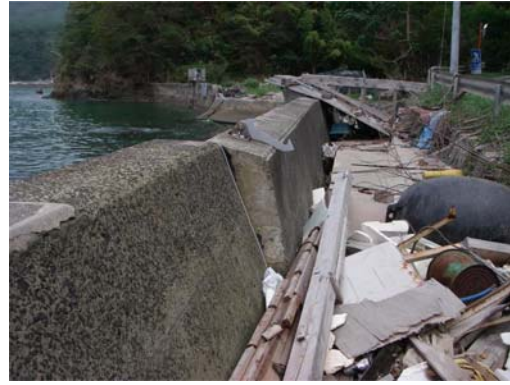
(2) 滑動した堤体 (陸側からみた状況)

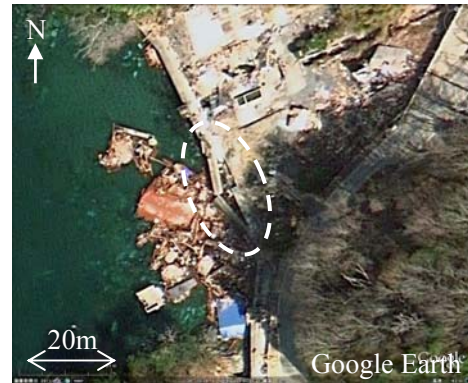
写真-4.1.4 地点 1-d

(2) 上空から撮影した写真

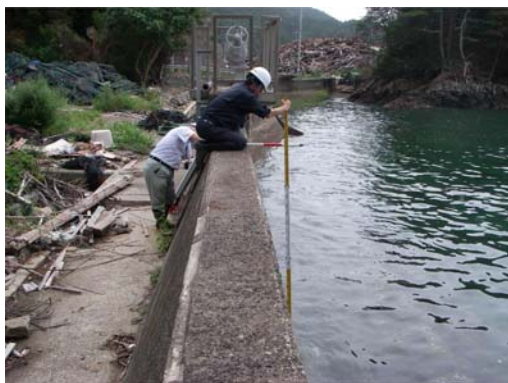
(3) 天端高さの測定

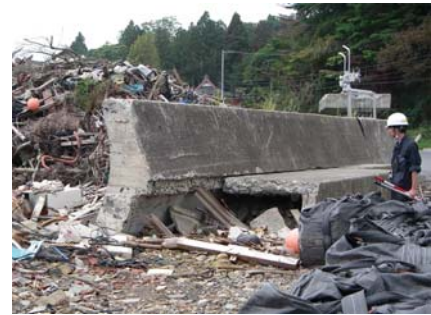
写真-4.1.6 地点 1-f

中央の区間では、地点 1-f で堤体が延長約 60m にわたって前面側（海側）にむかって倒壊していた。（写真-4.1.6(1)、写真-4.1.7）。背後側（陸側）の道路面は地点 1-f から東にむかって、また、地点 1-f から西にむかって高くなっているため、相対的に地盤高さが小さい地点 1-f 付近に引き波が集中したようである（写真-4.1.6(2)）。

(2) 護岸構造の断面

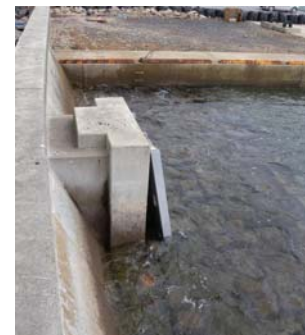
写真-4.1.7 地点 1-g

西側の区間では、堤体に大きな被害は無かった。ただし、地点 1-g で背面側地盤が洗掘され、調査時点でその部分に舗装が打ち直されていた。また、前面側の物揚場は約 0.7m の高さだけ応急的に嵩上げされていた（写真-4.1.7(1)）。堤体に設けられたフラップゲートは、完全には閉まらない状態であった（写真-4.1.7(2)）。原因は、土砂の堆積、堤体と前面側地盤の鉛直方向の変位量が異なったこと等によりゲート扉下部が引っかかり閉まらなくなったことが考えられる。

(2) フラップゲート

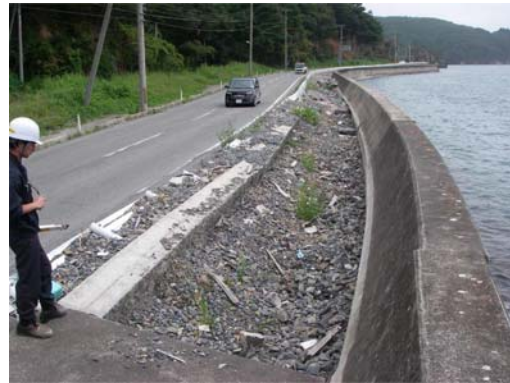
図-4.1.4 に、小島地区の周辺図を示す。同地区には、海岸線沿いに護岸が設けられている。地点 1-h では、護岸の堤体に大きな被害はなかったものの、背後側（陸側）地盤の洗掘が生じていた（写真-4.1.8）。

写真-4.1.8 背後側地盤の洗掘 (地点 1-h)

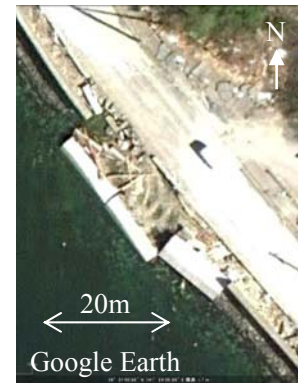
地点 1-i では、護岸の表のりが海側に倒壊するとともに、背後の地盤が流失していた（写真-4.1.9 及び写真-4.1.10）。天端被覆版は、洗掘で失われた道路部分を埋め立てるための基礎材料として応急復旧の際に使用されたようである（写真-4.1.9 の左下の黒い土嚢の下の部分）。

写真-4.1.10 上空からの写真

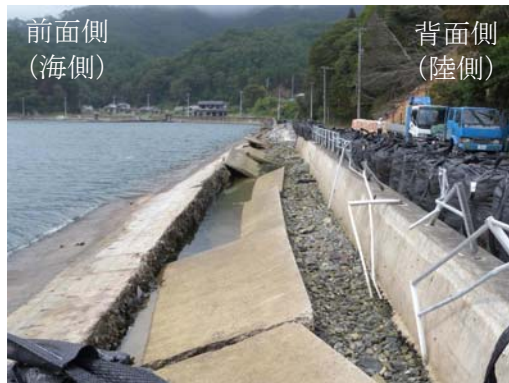
写真-4.1.11 地点 1-j

地点 1-j では、すなわち、護岸の表のりが海側に倒壊するとともに、天端被覆板下の堤体土が流失して天端被覆板がそのまま落下していた（写真-4.1.11(1)）。

(1) 海側に倒れた表のり(左)と落下した天端被覆板(右)

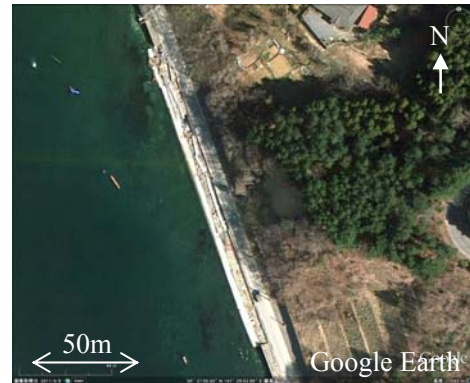
(2) 上空から撮影した写真

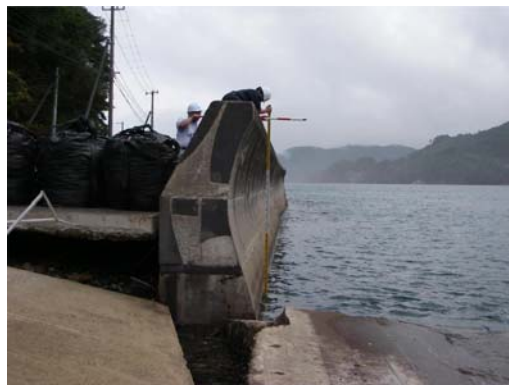
地点 1-j の堤体の天端高さの測定値は T.P.+2.72m であった (写真-4.1.11(3))。設計天端高さは T.P.+3.6m なので、同地点では地震に伴い 0.9m の沈下が生じた結果となった。

(3) 天端高さの測定

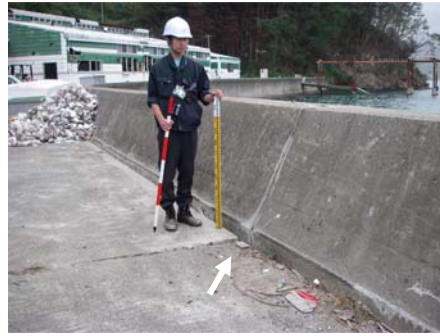
地点 1-m では、護岸の天端被覆板が 15cm 沈下していた（写真-4.1.16）。

写真-4.1.16 沈下した天端被覆板 (地点 1-m)

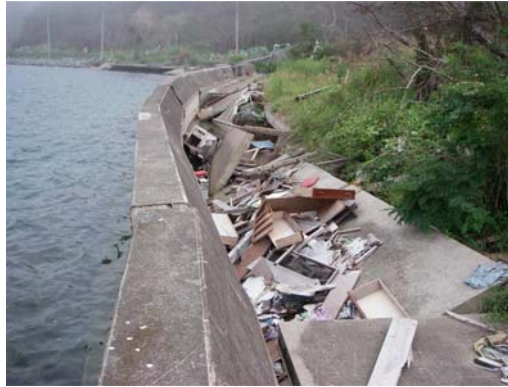
写真-4.1.17 地点 1-n

地点 1-n では、護岸の天端被覆板下の堤体土が吸い出され、天端被覆板が落下・傾斜していた（写真-4.1.17(1)）。表のりは倒壊していなかったが、法線直行方向に出入りが発生しており、隣り合う堤体同士で法線直行方向に最大 10cm 程度のずれが生じていた（写真-4.1.17(2)）。法線方向の目地開きも発生しており、最大 13cm の目地開きが生じていた（写真-4.1.17(3)）。また、クラックが堤体に多数生じていた。

(1) 法線が入りしている堤体と落下・傾斜している天端被覆板

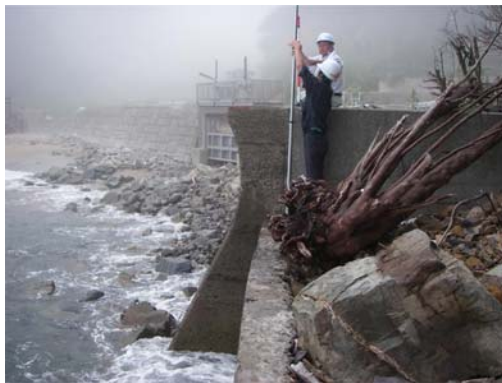
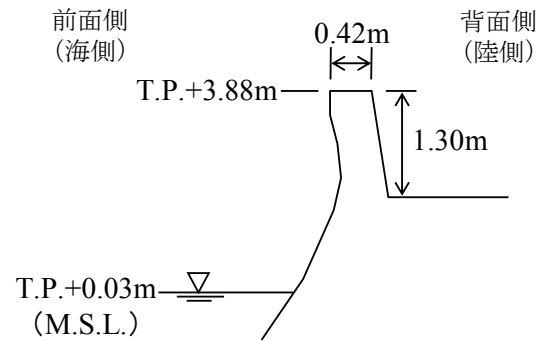
写真-4.1.20 地点 1-q

地点 1-q の堤体の天端高さの測定値は T.P.+3.88m であった（写真-4.1.20(2)）。設計天端高さは T.P.+4.8m なので、同地点では地震に伴い 0.9m の沈下が生じた結果となった。

(2) 天端高さの測定

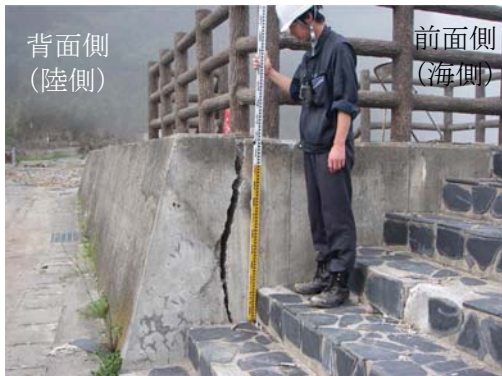
胸壁の被害はほとんど無かった（地点 1-q, 写真-4.1.20(1)）。ただし、地点 1-r に設けられている展望施設の階段脇には幅約 4cm のひび割れが生じていた（写真-4.1.21）。また、同施設では転落防止柵が破壊される被害も発生していた。

写真-4.1.21 クラックの発生 (地点 1-r)

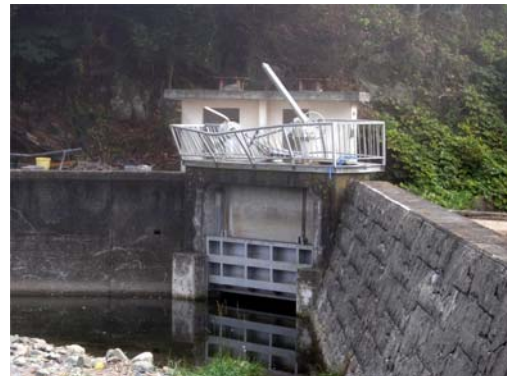
地点 1-s では、水門の上部に設けられた操作施設が損壊していた（写真-4.1.22）。

写真-4.1.22 損壊した水門の操作施設 (地点 1-s)

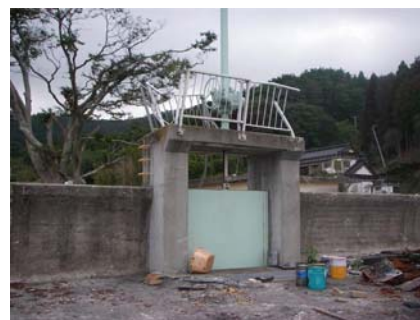
同地区の南側部分には、胸壁の堤体に被害はみられなかった（地点 2-a、写真-4.2.1）。ただし、地点 2-b の水門の上部に設けられた操作施設の手すりが損壊していた。

写真-4.2.2 水門の操作施設（地点 2-b）

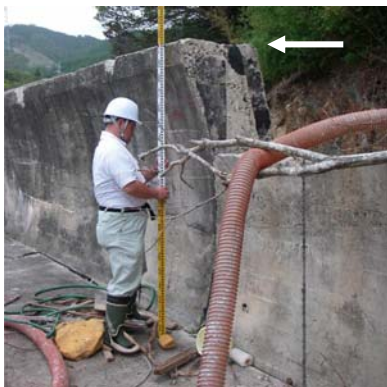
写真-4.2.3 上部が折れた堤体 (地点 2-c)

地点 2-c で堤体の天端高さの測量を行ったところ、天端高さの測定値は T.P.+2.95m であった（写真-4.2.3(4)）。設計天端高さは T.P.+4.0m なので、同地点では地震に伴い 1.0m の沈下が生じたことになる。なお国土地理院の暫定値¹⁾では、女川町中心部（大字女川浜字大原）の地盤沈下量は 0.89m である。今回の測定値はこれに比べ沈下量が約 0.1m 大きくなった。その原因として測定地点の違い、調査時刻の潮位として天文潮位を用いたことに伴う誤差等が考えられる。

(4) 天端高さの測定

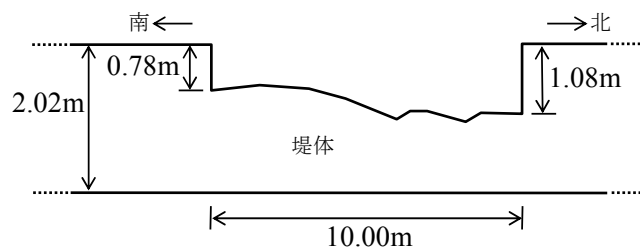
北側部分では、地点 2-c で長さ 10m の区間で胸壁の上部が折れていて、折れた部分は背後側に倒れていた（写真-4.2.3(1)及び(2)）。写真-4.2.3(3)に、切断面を示す。切断の一因として施工時の打ち継ぎ面で切断されたことが考えられるが、通常の施工では打ち継ぎ面を水平にするが、折れた部分の切断面の高さは南端が天端下 0.78m、北端が天端下 1.08m で北方向に次第に下がっていた（図-4.2.3）。従って、この可能性は小さいと考えられる。それ以外でこのような形状で切断が生じる原因としては、1) 漂流物が衝突した可能性、2) 地震動または経年劣化によりひび割れ等の弱面が存在していた可能性、3) 背面側で生じた土砂崩れと津波により作用した力との複合的な影響等が考えられるが、詳細は不明である。なお、折れた部分の前面側（海側）及び背面側（陸側）の地盤の洗掘は生じていなかった。

図-4.2.3 折れた部分のスケッチ (地点 2-c)

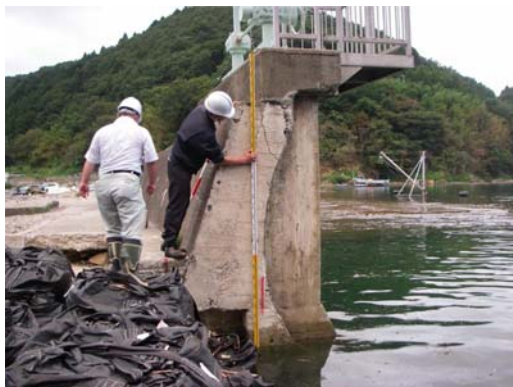
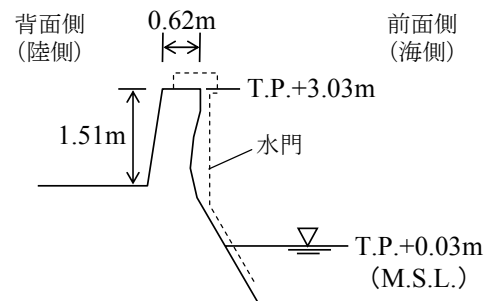
写真-4.2.4 地点 2-d

南側部分は、地点2-dで、水門に隣接（陸から海にむかって右側）する護岸の堤体が流失し海側に散乱していた。また、背後側地盤が広範囲に流出していた（写真-4.2.4(1)及び(2)）。なお、水門には被害がなかったようである。堤体の天端高さの測量を行ったところ、天端高さの実測値はT.P.+3.03mであった（写真-4.2.4(3)）。設計天端高さはT.P.+4.0mなので、同地点では地震に伴い1.0mの沈下が生じたことになる。

(3) 天端高さの測定

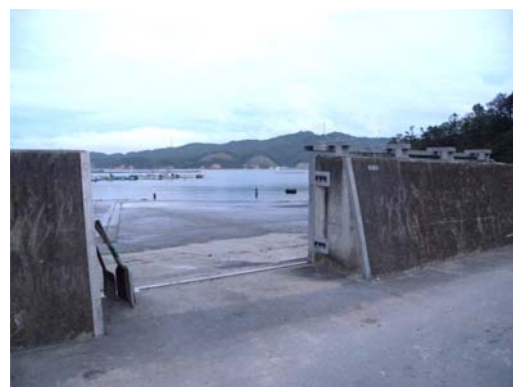
(2) 陸側からみた状況

写真-4.2.5 被害がなかった胸壁 (地点 2-e)

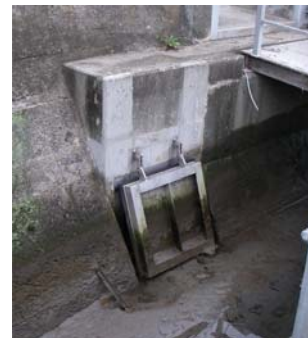
写真-4.2.9 地点 2-h

同地区の胸壁には被害がみられなかった（地点 2-g, 写真-4.2.7）. ただし, 地点 2-h の胸壁下部のフラップゲートは, 蓋下部付近に土砂が堆積し閉まっていなかった（写真-4.2.8）.

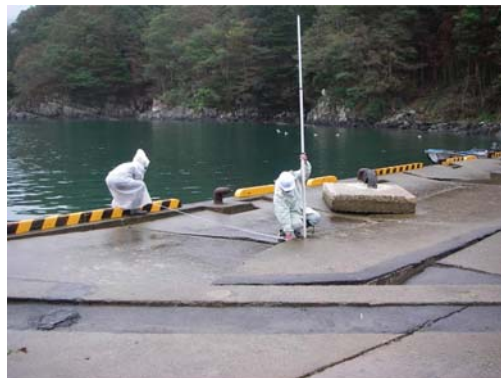
地点 2-i の前面側の岸壁は, 法線がはらみだすとともに舗装が陥没していた（写真-4.2.9(1)及び(3)). 堤体の天端高さの測定値は T.P.+3.02m であった（写真-4.2.9(2)及び(3)). 設計天端高さは T.P.+4.0m なので, 同地点では地震に伴い 1.0m の沈下が生じたことになる.

(1) 陥没した舗装

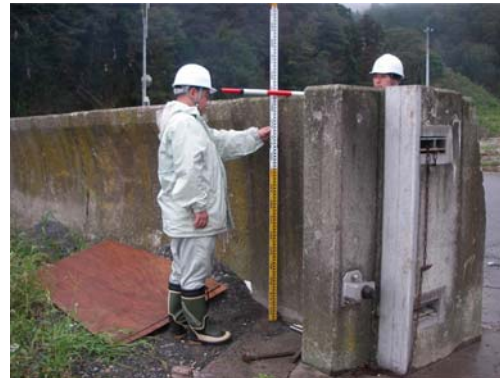
(2) 天端高さの測定

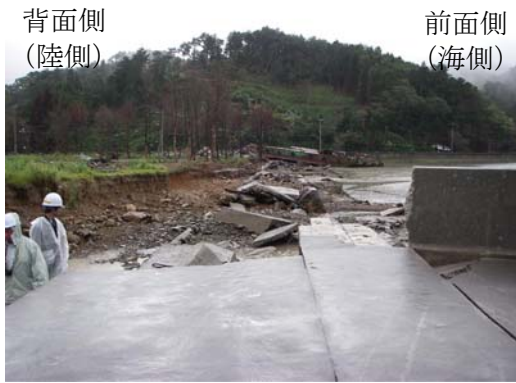
写真-4.3.1 地点 3-a

北側部分では、地点3-aから地点3-bの区間にかけて、護岸の波返し工及び盛土部が失われていた(写真-4.3.1(1)~(3))。最も湾奥の地点3-aには背後の陸域から湾に注ぐ水路が設けられていたが、その南隣部分に引き波の流れが集中し、護岸が破壊されたようである(写真-4.3.1(5))。護岸の背後地盤は、流れで地盤が削り取られ崖状となっていた(写真-4.3.1(4))。

(1) 地点 3-a から 3-b をみた状況

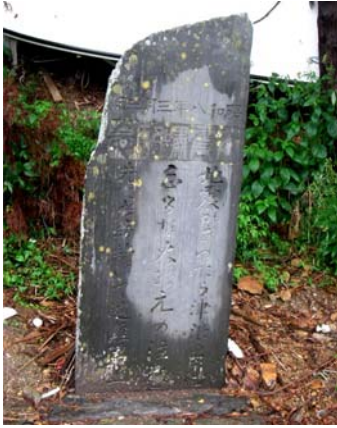
地点3-bでは、台船が護岸に乗り上げていた(写真-4.3.2)。付近の道路沿いには1933年昭和三陸地震津波について記録する石碑があった(写真-4.3.3)。碑文の内容は「地震があったら津波の用心 忘るな火の元の注意 先に老幼続いて避難第一」である。

写真-4.3.3 昭和三陸地震津波の石碑

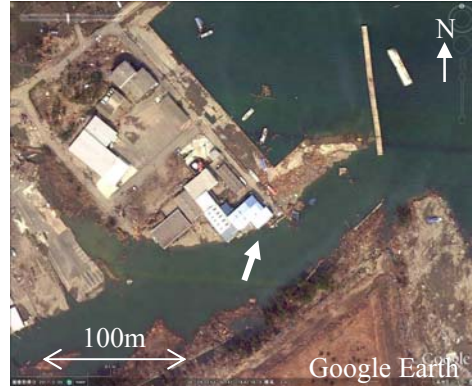
写真-4.4.5 地点 4-d

地点 4-d では、水路沿いの地盤が流失して、水路の両岸の地形が大きく変化していた (写真-4.4.5(1)及び(2))。

(2) 上空から撮影した写真

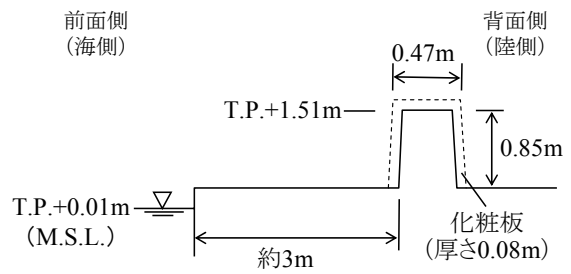
写真-4.5.1 地点 5-a

地点 5-a 付近で胸壁の天端高さの測量を行った。なお、上述のとおり胸壁の表面に貼り付けられた厚さ約 8cm の化粧板が一部で剥がれてコンクリート製基部が露出していた。施設の元々の設計天端は、化粧版の上面ではなくコンクリート製基部の上面である。そこで、化粧版上面の高さを測量し、その値から 0.08m を差し引きコンクリート製基部上面の高さを求めた。その結果、同地点の護岸の天端高さの測定値は T.P.+1.51m であった（写真-4.5.1(2)）。設計天端高さは T.P.+2.1m なので、同地点では地震に伴い 0.6m の沈下が生じたことを示す結果になった。

(2) 天端高さの測定
