1. 調査目的と内容

港湾空港の早期復旧をめざし、地震と津波による港湾及び空港の被害の実態と復旧状況を調査する。

(2) 調査団 第2班 釜石・大船渡班

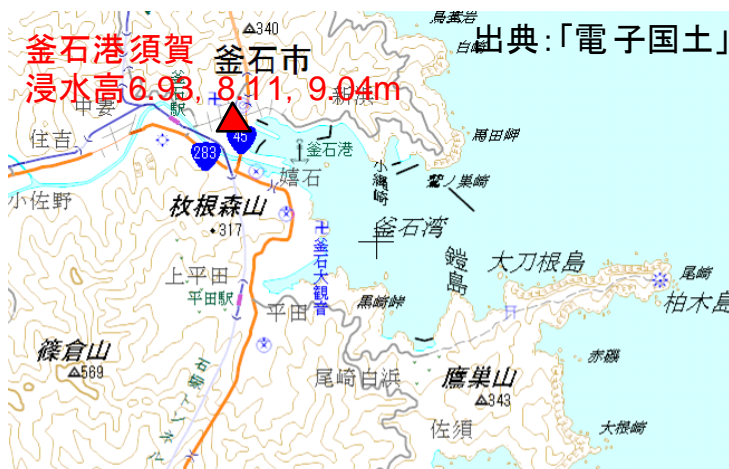
図-1 釜石港及びその周辺

津波と浸水被害 検潮記録によると、津波は地震直後に引き波から始まり 15 時 21 分に 4.1m の高さとなって記録が振り切れているが、釜石港及びその周辺では、大きな津波浸水災害が発生している。この津波によって最初に大渡川が溢れ、浸水域は大渡川と港の周辺に広がり、大渡川に沿って釜石駅あたりまで延びており、明治三陸津波の推定浸水域をやや上回る広さとなっているようである。釜石港奥(須賀地区)の大渡川左岸にある国土交通省の釜石港湾事務所では津波の痕跡高さ 8.11m(浸水深 3.5m)であり、1 階が水没していた。また、同地区の北側にある港湾合同庁舎(海上保安庁)でも 1 階が水没しており、津波の痕跡高さは 6.93m(浸水深 5.72m)であった。ただし、同庁舎の外壁では 9.04m の痕跡高さも認められている。

浸水地域では、港湾内を含めて甚大な被害が発生しており、多くの建物が破壊されている。特に木造の建物は、流されて大きく破壊されているものが多い。鉄筋コンクリートの建物は、浸水していても倒壊に至っているものはなく、港内の飼料や穀物の大型サイロも浸水しているが、建物全体の被害には至っていない。多くの自動車が流され、壊れた建物の残骸とともに道路をふさいでいる。

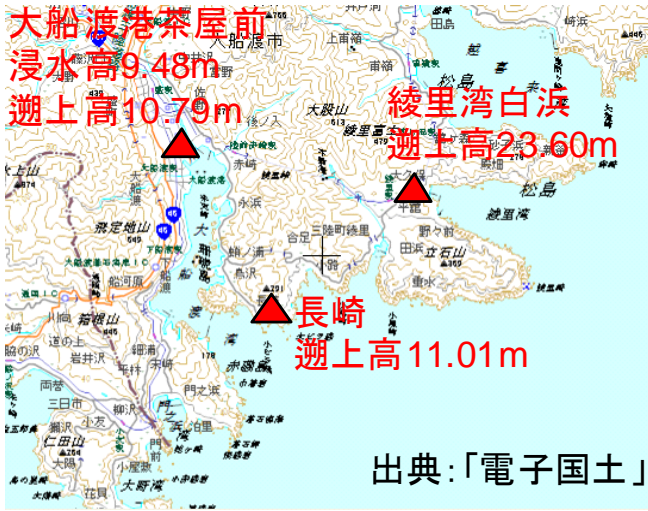
図-2 大船渡周辺

津波と浸水被害 検潮記録によると、津波は地震直後に引き波から始まり、15時15分に3.2mの高さとなり、記録が振り切れている。大船渡港周辺での津波は非常に大きく、浸水域は、過去の津波による浸水域を超えているようであり、被害は大船渡湾周辺全域に及び甚大である。津波高を測定した大船渡港の茶屋前地区の大船渡商工会議所ビルは、2階まで完全に浸水しており、大きな丸太が窓に突き刺さっているすざまじい光景であった。ここでは津波の痕跡高さ9.48m(浸水深8.46m)であり、茶屋前地区の工場などは流木や瓦礫で埋まっているように見えた。

茶屋前地区から西の大船渡駅北側では、大船渡保育園付近まで遡上しており、津波の痕跡高さは10.79m(遡上高さ)であった。大船渡駅周辺は、木造の家屋はことごとく破壊されて、線路も分からないような瓦礫の山となっ

ており、甚大な被害となっている。

大船渡市内であるが、大船渡湾外の太平洋に面する長崎地区では津波痕跡高さは11.01m(遡上高さ)であり、綾里湾白浜地区では23.60mであった。いずれも非常に大きく、M9.0の地震による津波の巨大さがよく分かる。
